Rapport d'Expertise

ZAC JEAN ZAY à ANTONY - ILOT E
Rue de la renaissance
92160 Antony

23/12/2023

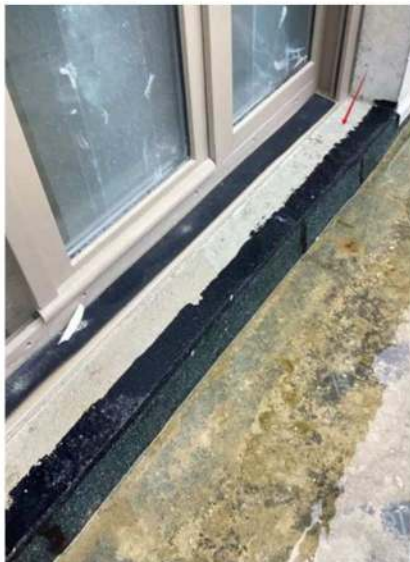
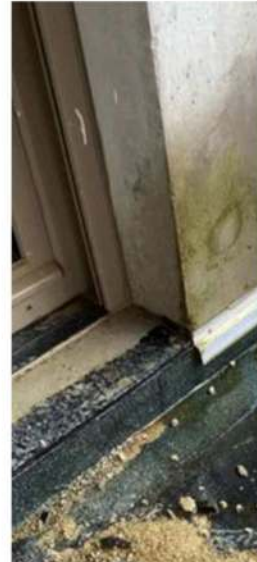
a. Absence de rejingot.

Absence de rejingots dans tous les logements avec terrasse.

Dans les terrasses, il est constaté que la mise en place des huisseries s'effectue sans l'ajout de rejingots ni la création d'une pente d'évacuation des eaux, ce qui n'est pas conforme à la norme NF DTU 36.5 P2 (avril 2010). Il est essentiel de noter que la réalisation d'un rejingot après la pose des huisseries est interdite, conformément aux directives de la norme NF DTU 36.5 et du e-cahier du CSTB n° 3709.

Les seuils des portes-fenêtres présentent un risque d'infiltration important, touchant la pièce adjacente et l'étage inférieur. Ces désordres représentent 3% des sinistres totaux, allant de simples flaques d'eau à la dégradation des embellissements. Ils surviennent souvent par temps venteux, le vent dirigeant l'eau vers les menuiseries, et peuvent être accentués par l'effet ascendant des eaux depuis le balcon ou la terrasse.

La réalisation du rejingot après pose des fenêtres n'est plus admise. Il convient de faire exécuter les appuis de baie, les seuils et les rejingots avant la pose des fenêtres.

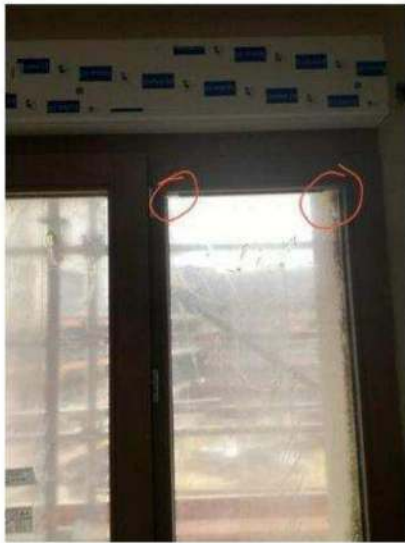
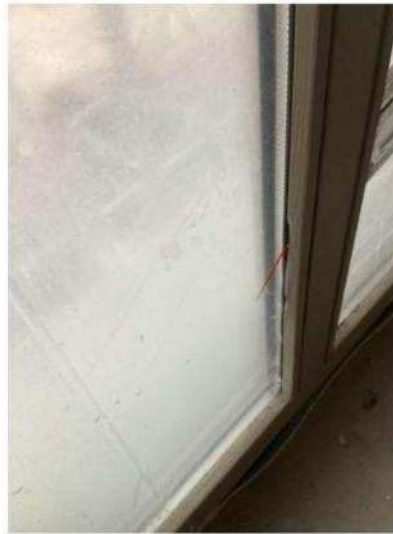
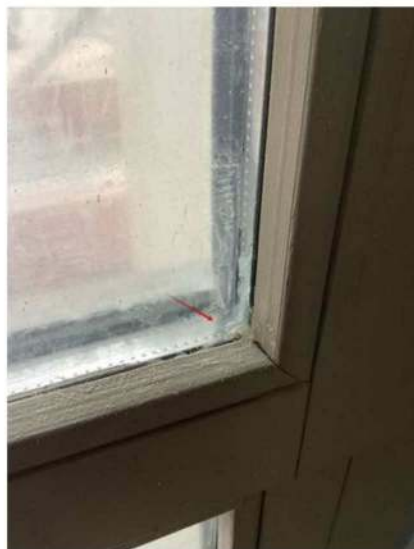
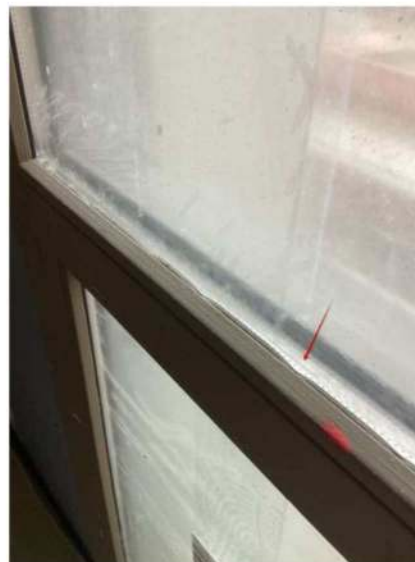
b. Joint d'étanchéité entre le vitrage et le châssis de la fenêtre.

On constate **dans tous les logements** expertisés l'absence de joint d'étanchéité entre le vitrage et le châssis et/ou discontinuité du joint et/ou reprise du joint avec du mastic.

On constate dans tous les logements expertisés de Multiples malfaçons au niveau des joints entre le vitrage et les châssis des fenêtres, avec parfois une absence de joint et d'autres joints très mal posés, ce qui n'est pas conformes à la norme NF EN 12488 (septembre 2017)

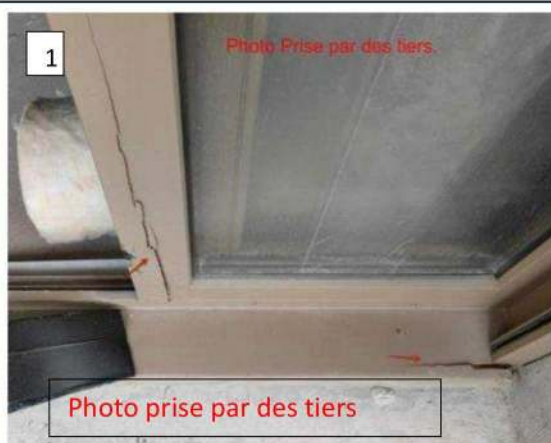
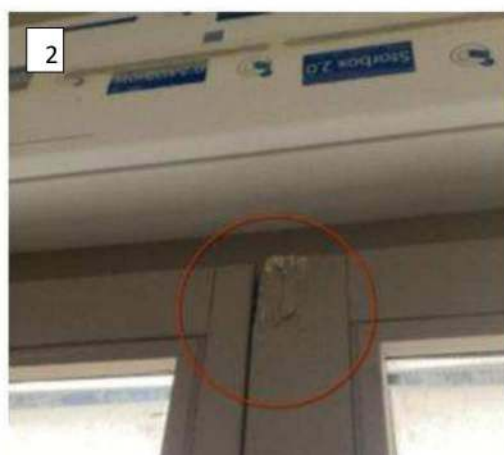
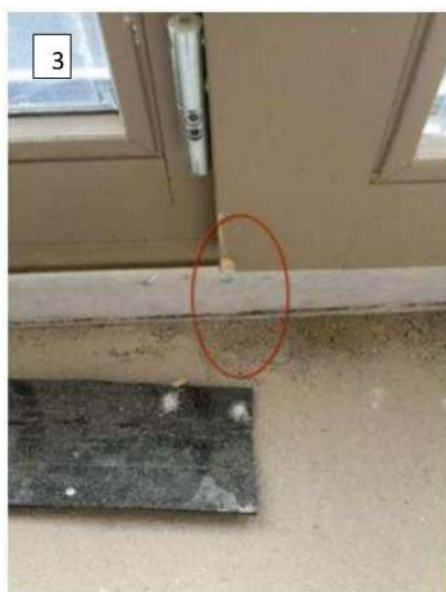
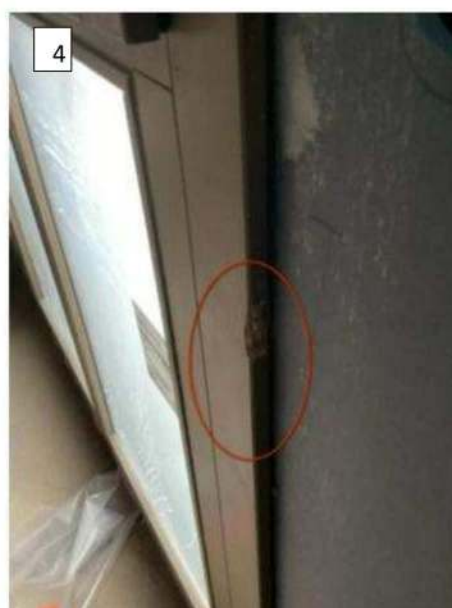
c. Fenêtres et portes-fenêtres en bois abimés.

On constate que **la majorité des huisseries et des menuiseries extérieures (fenêtres et portes-fenêtres) sont endommagées** dans les dix appartements expertisés

On observe des dégradations aux fenêtres et portes-fenêtres des logements, comme en témoigne un ensemble de photographies prises par des tiers et rapportées dans le rapport de Groupe Experts Bâtiment (GEB) commandé par les requérants. Il est important de signaler que le stockage des huisseries en bois ne respecte pas les normes définies par la NF DTU 36.5 P1-1 (avril 2010), ce qui a conduit à leur détérioration des huisseries en bois.

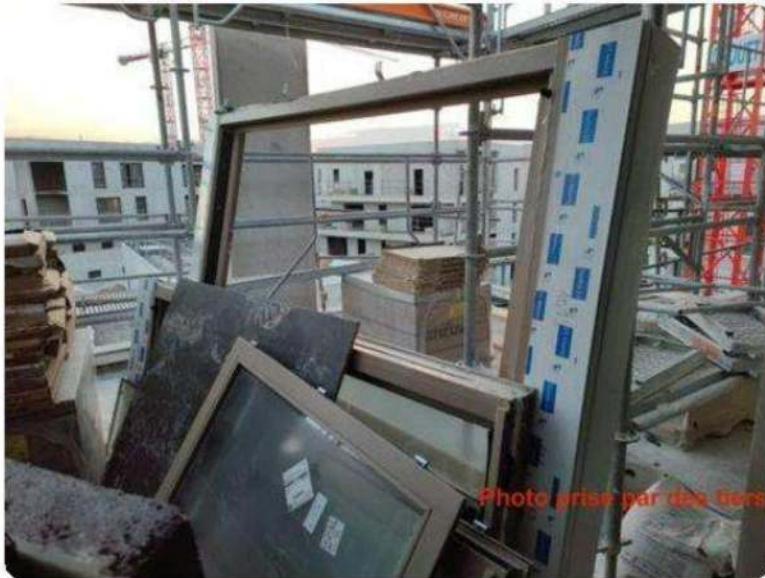
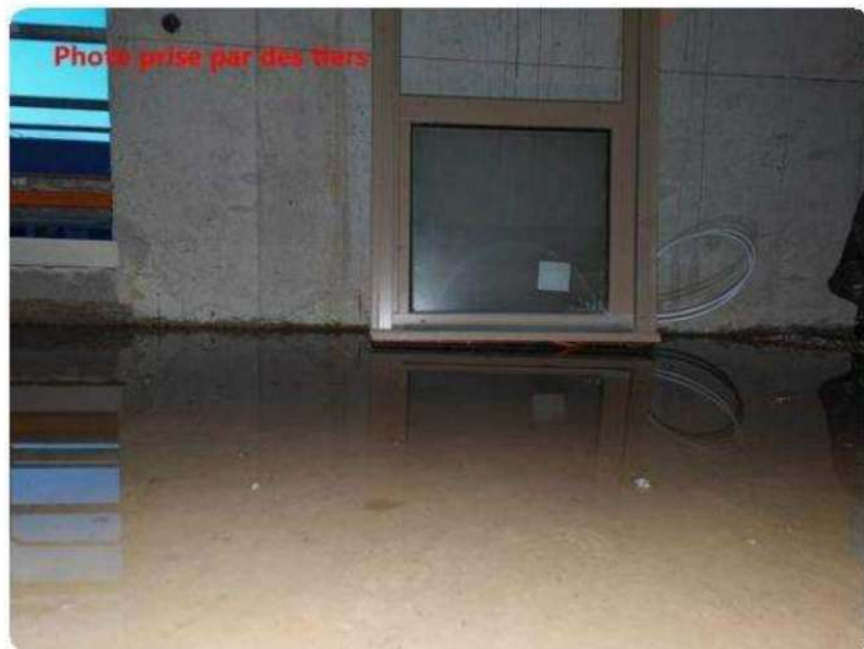
On constate sur les photos prise par des tiers que **les normes de stockage NF DTU 36.5 P1-1 (avril 2010) ne sont pas respectées.**

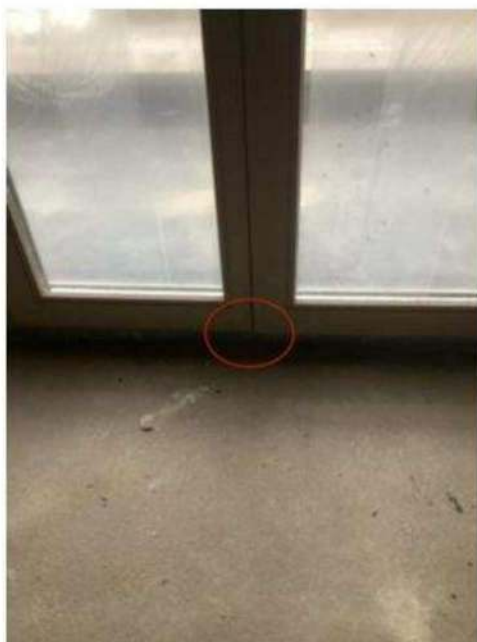
Manque le réglage des portes-fenêtres.

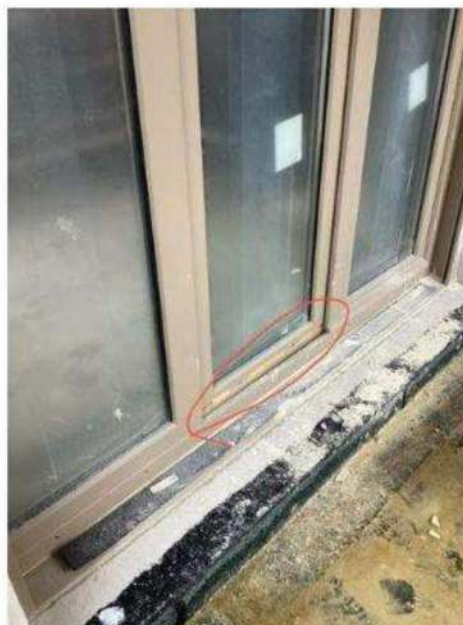
Absence des rejets d'eau au niveau des fenêtres.

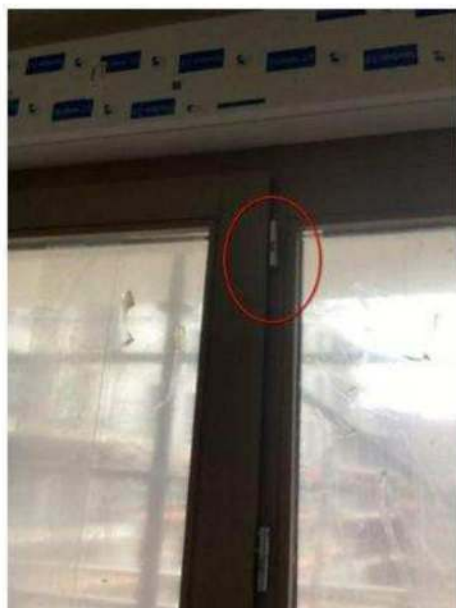
Paumelles endommagées à certains emplacements.

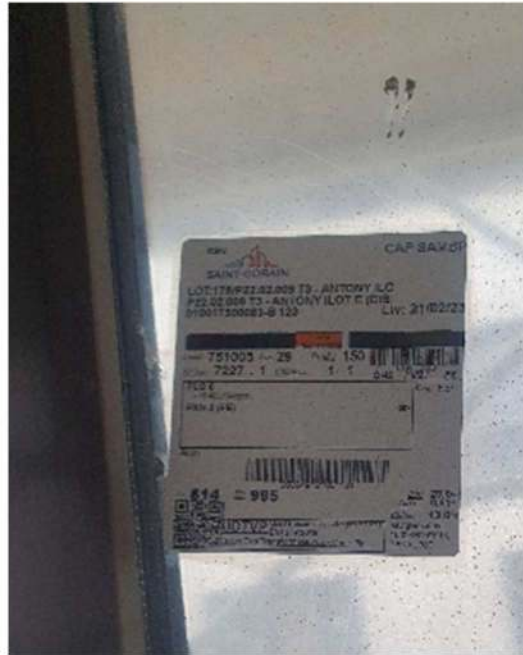
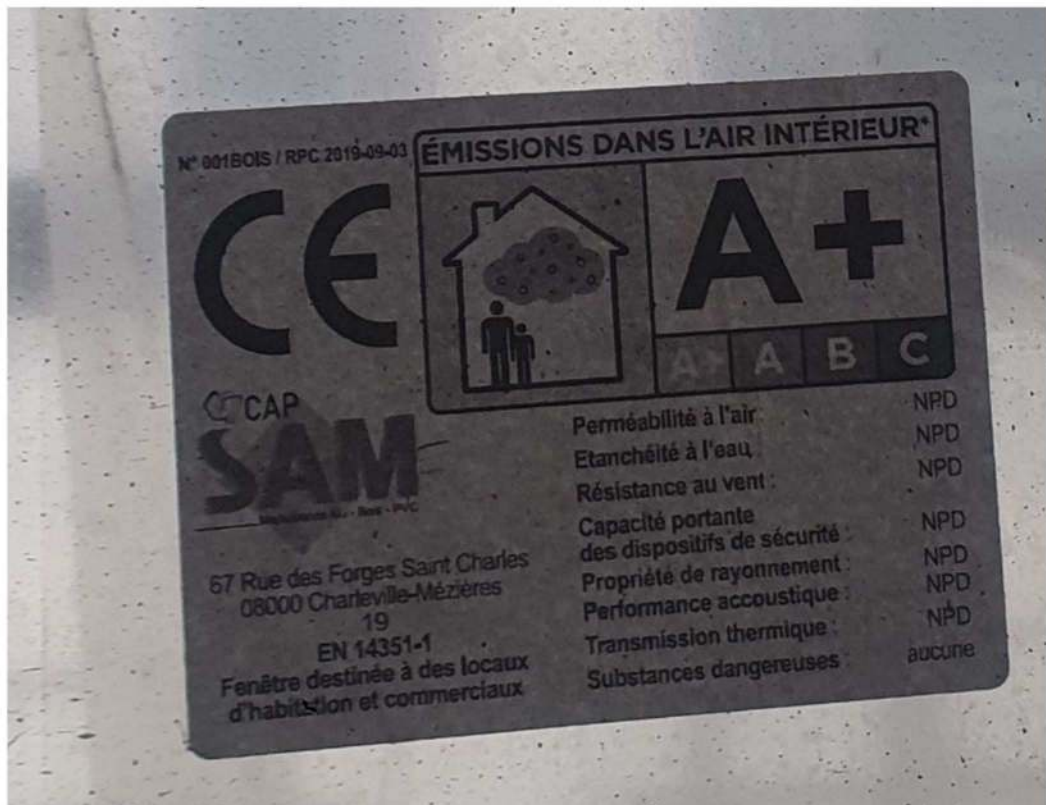
2 - Vitrage.

On constate sur l'étiquetage du vitrage que les performances énergétiques des verres ne sont pas déterminées. Merci de transmettre le certificat de qualification CEKAL

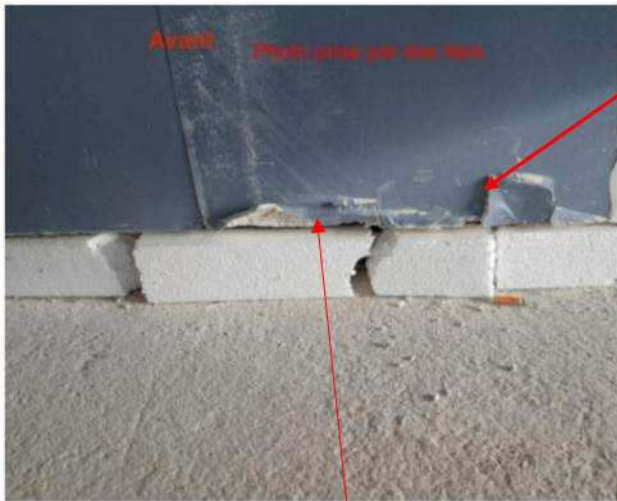
Des photos de tiers antérieures montrent que dans certains cas les plaques de plâtre sont posées sur des blocs de polyester utilisés comme cales, avec une épaisseur de plus de 5 cm, en contradiction avec les recommandations du CSTB de juin 2022. La pose sur cales est une méthode qui permet d'obtenir une lame d'air de 30 mm en tous points (photo prise par des tiers).

Plaques de plâtre abimées.

Absence de l'alignement des plaques de plâtre.

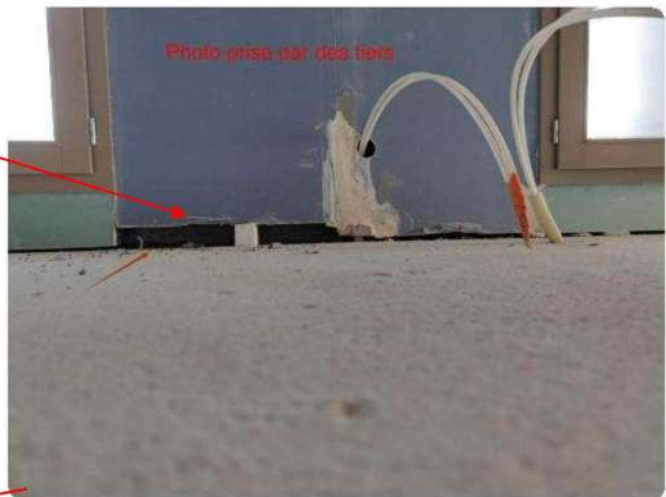
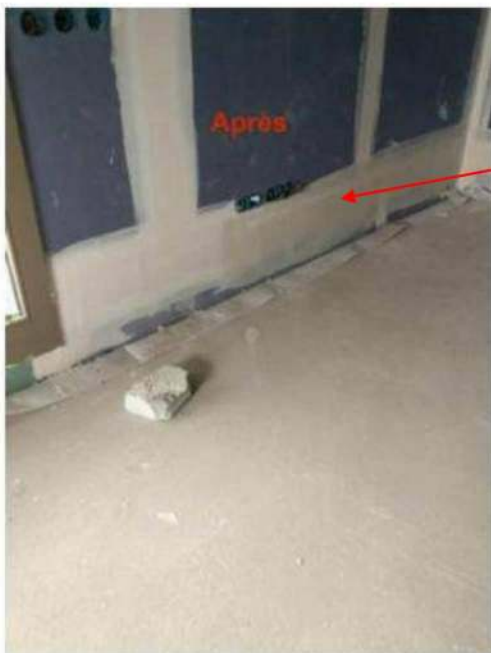
On constate, lors de l'expertise, une reprise des plaques de plâtre en partie inférieure. Les plaques de plâtre doivent constituer une seule pièce sur une hauteur maximale de 2m60.

Une irrégularité est constatée dans l'alignement inférieur des plaques de plâtre avec isolant. Il est à noter qu'une correction partielle a été entreprise dans la partie inférieure ; cependant, cette correction elle-même ne présente pas un alignement satisfaisant.

Après nos observations, **il est impératif de remplacer les plaques de plâtre dans certaines pièces de tous les logements**, conformément aux normes établies (NF DTU 25.42 P1-1). Les nouvelles plaques doivent être en une seule pièce sur toute la hauteur afin d'éviter les ponts thermiques.

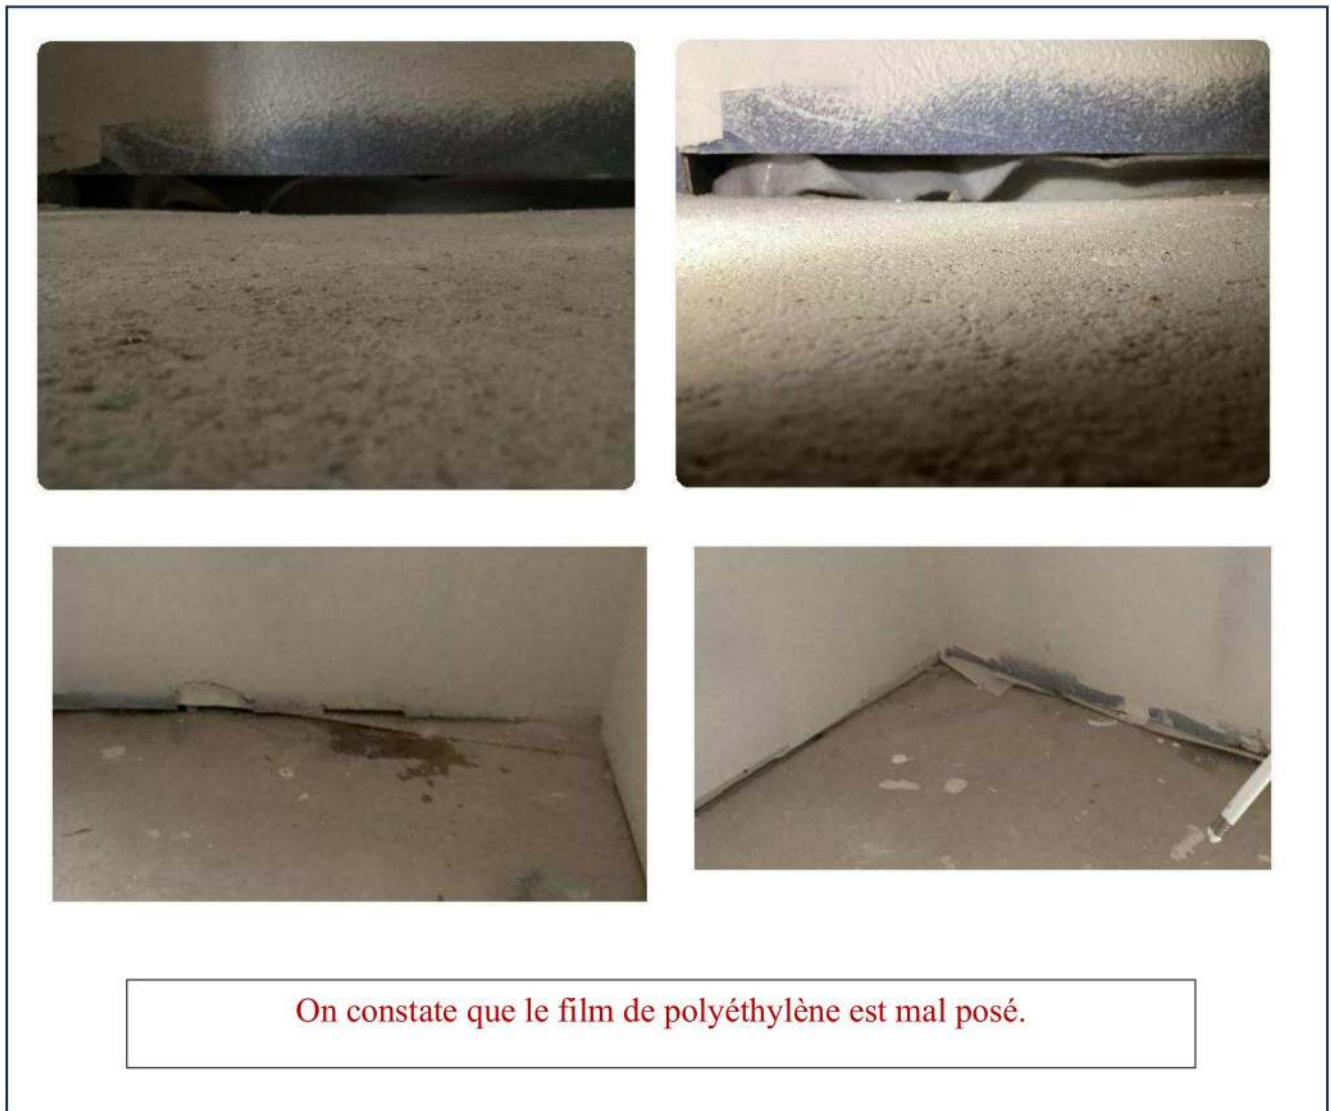
III.4.2.2 - La mise en œuvre du film de polyéthylène.

La pose du film de polyéthylène n'est **pas conforme à la norme NF DTU 52.10 P1-1 (juin 2013)**. De plus, l'affectation spécifique de certains films à une pièce particulière demeure indéterminée.

Il est impératif de casser la chape afin d'effectuer une nouvelle installation conforme aux normes. Il est crucial de noter que le coût de reprise de la chape varie entre 45 et 110 euros par m². **Pour un appartement de 100 m², le prix peut dépasser les 11 000 euros**. Cette constatation a été relevée dans tous les logements.

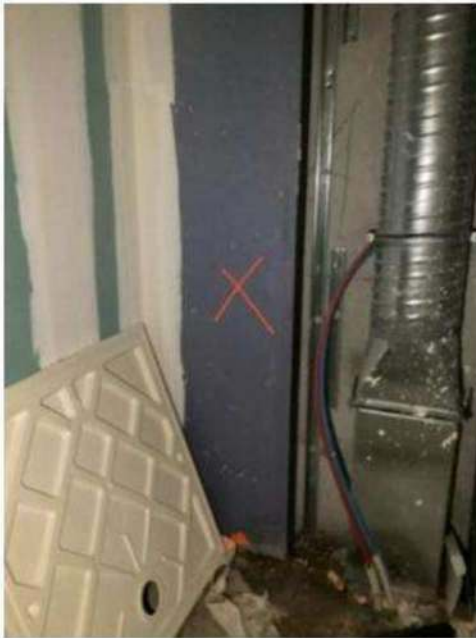
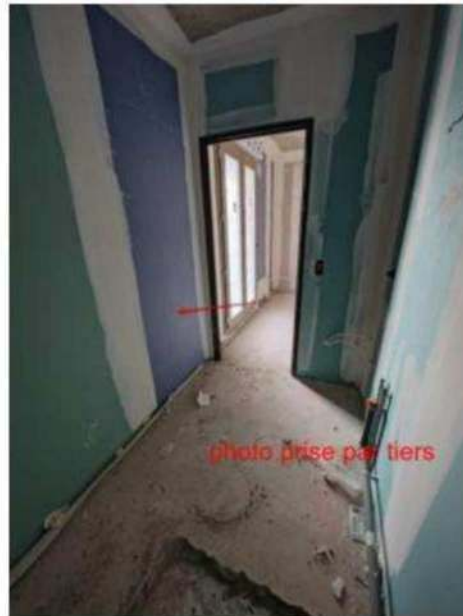
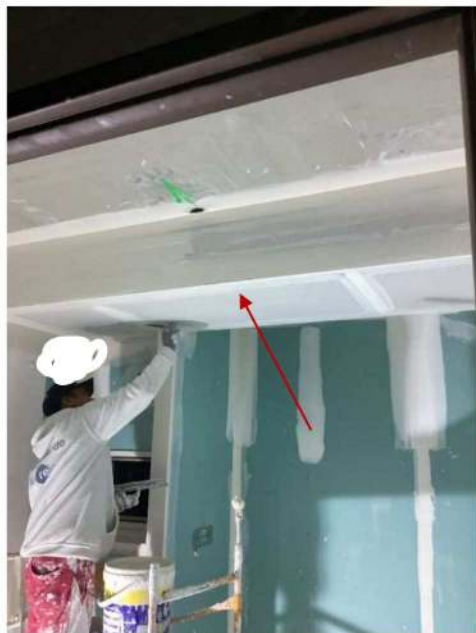
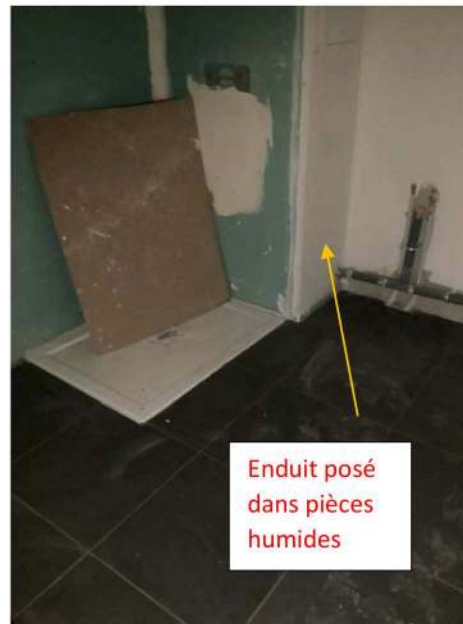
II.4.2.3 - Choix des plaques de plâtre.

Les plaques de plâtre posées dans les locaux classés EB de certains appartements **ne sont pas conformes à la norme NF DTU 25.41 P1-2 (février 2022)**. Les plaques en contact direct avec l'eau doivent **obligatoirement être hydrofuges**.

Il est observé que dans **plus de la moitié des logements, les plaques de plâtre posées dans les pièces humides ne sont pas hydrofuges**. Pour des zones humides telles que les salles de bain, **l'utilisation de plaques de plâtre hydrofuges est une obligation**. Ces plaques spécialement conçues résistent à l'eau et à l'humidité, prévenant ainsi les problèmes d'humidité et de moisissure à court terme. Il est crucial de choisir des matériaux adaptés pour assurer la durabilité et l'intégrité des surfaces dans ces environnements.

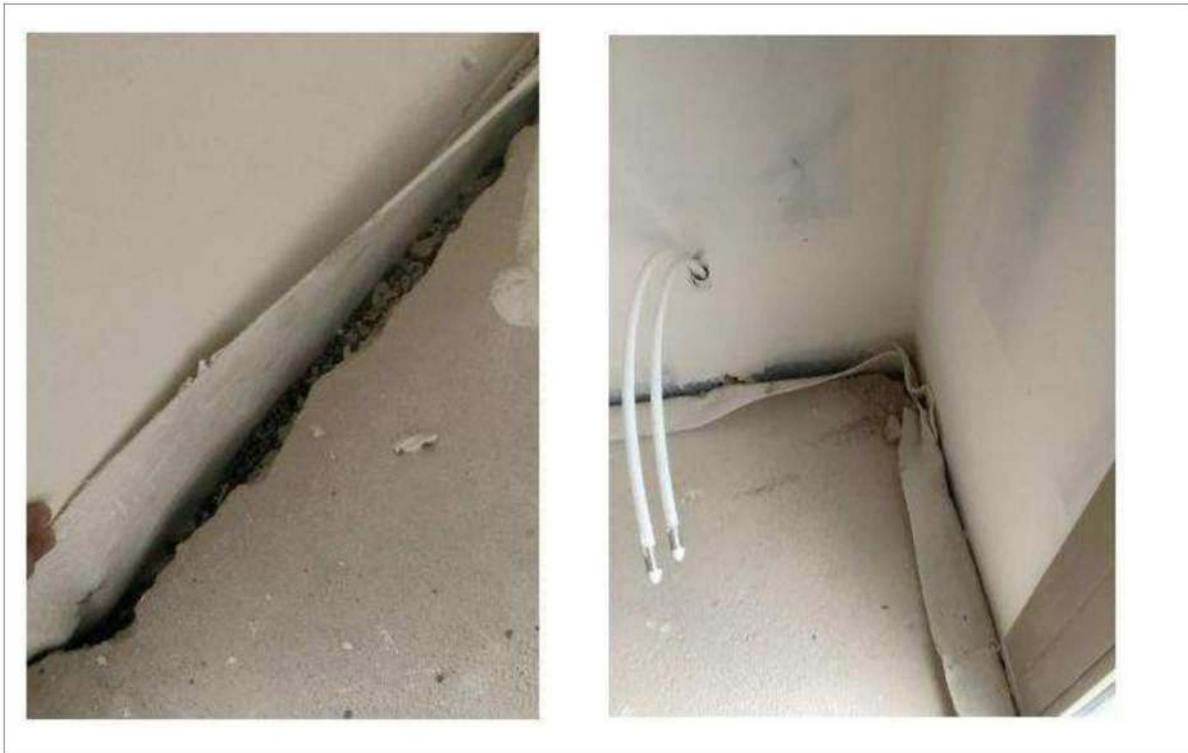
III.4.4 - La chappe dans les logements.

On constate des chapes endommagées, réparées à plusieurs endroits, principalement en périphérie des pièces.

De plus, dans tous les logements expertisés, **l'absence des joints en périphérie des pièces est non conforme à la norme DTU 25.41 P1-1.**

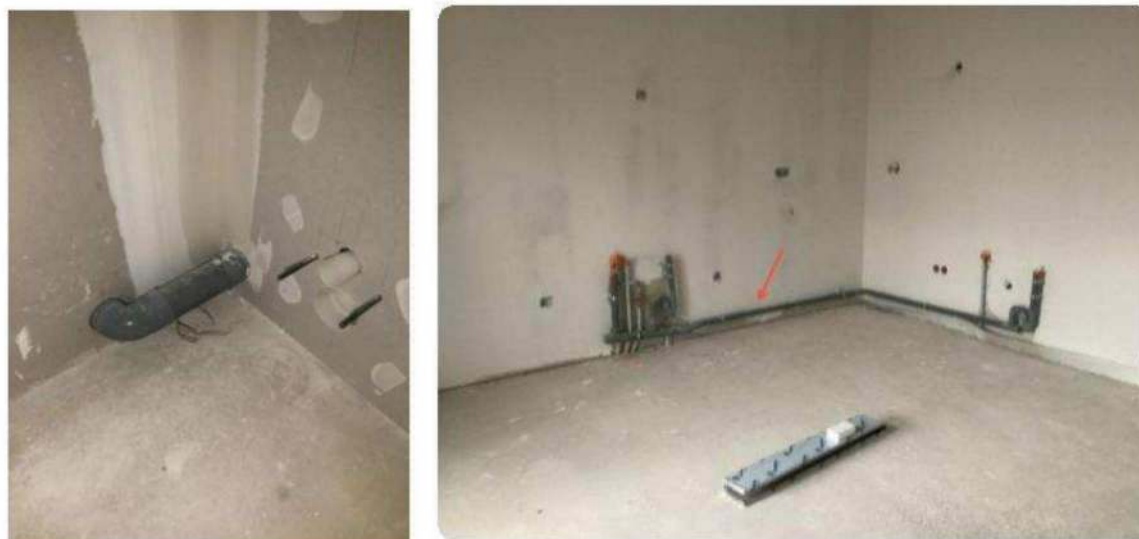
III.4.5 - La plomberie dans les logements.

On constate l'absence de pente des évacuations d'eaux usées dans tous les logements, avec l'utilisation de plusieurs coudes pour l'évacuation des eaux usées dans certains logements.

L'installation des évacuations des eaux usées n'est pas conforme à la norme NF DTU 60.1. On observe l'absence de pente des évacuations et la présence de plusieurs coudes à 90° dans un seul cheminement.

- **L'absence de pente dans les évacuations est une non-conformité par rapport à la norme NF DTU 60.1. La norme impose une pente d'environ 1 à 2 centimètres par mètre de tuyau pour assurer un écoulement efficace des eaux usées et éviter toute stagnation.**
- **Il est important de noter Le DTU 60.1 recommande fortement de limiter les coudes à 90° dans une canalisation d'évacuation des WC, Ces coudes peuvent entraîner une accumulation de matières et causer des obstructions.**

La reprise de l'installation de la plomberie dans les logements peut entraîner un **coût estimé compris entre 15 000 et 20 000 euros par logement**, en fonction de l'emplacement des évacuations. Cette estimation prend en compte les coûts horaires du plombier ainsi que les reprises des plaques de plâtre. Afin d'obtenir des estimations précises adaptées à vos besoins particuliers, il est important de confirmer ces tarifs en obtenant des devis personnalisés auprès de professionnels de la plomberie.

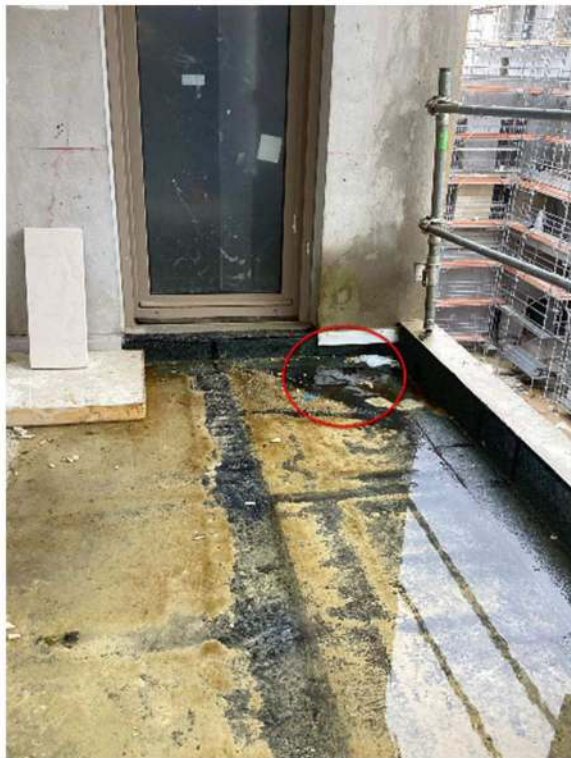
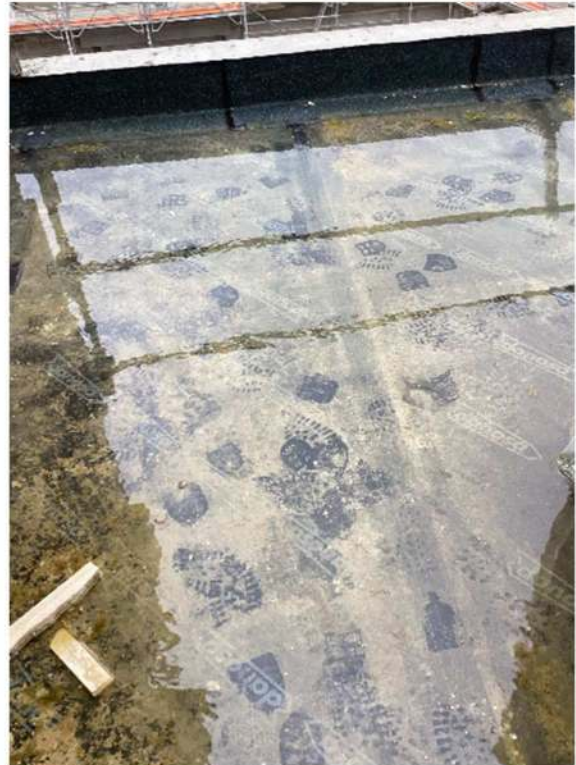
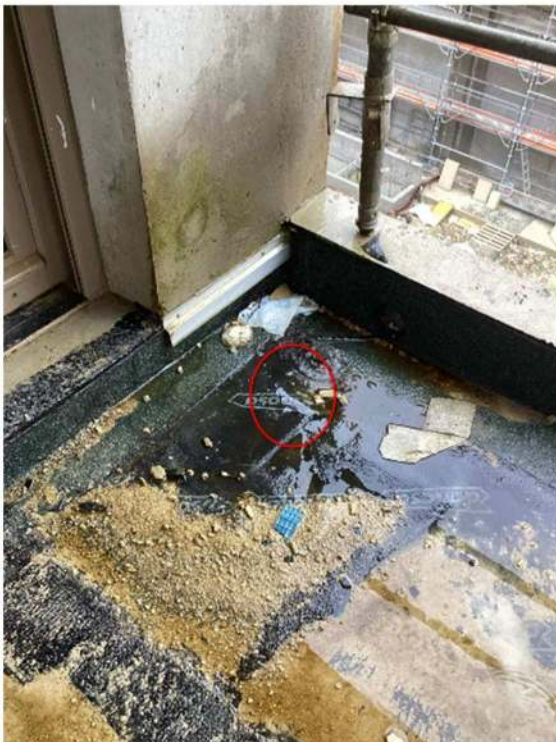
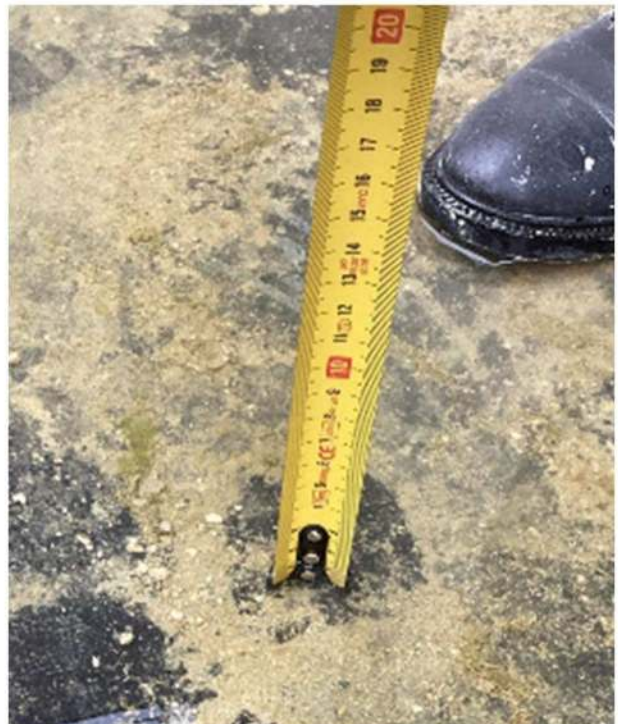
III.4.6 - Les évacuations des EP dans les terrasse et balcons.

Il a été observé que l'entrée des eaux pluviales n'était pas correctement définie. **L'étanchéité a été posée sans qu'aucune réservation ne soit prévue pour l'emplacement des entrées des eaux pluviales. Cela est en contradiction avec la norme NF P84-204-1-1 DTU 43.1**, qui spécifie que les entrées d'eaux pluviales sont généralement constituées de deux parties : la platine et le moignon, assemblées entre elles de manière étanche.

Il a été remarqué l'absence de trop-plein sur les terrasses et les balcons. Il est essentiel que le promoteur précise s'il s'agit du cas de deux descentes voisines ou d'une descente et d'un trop-plein, conformément à la norme NF P84-204-1-1 DTU 43.1. Cette clarification est cruciale pour garantir la conformité aux normes en vigueur et assurer une gestion adéquate des eaux pluviales sur les surfaces concernées.

Il est essentiel que le promoteur précise si deux descentes d'eau de pluie sont proches l'une de l'autre ou s'il y a une descente avec un dispositif de débordement. Cette clarification est nécessaire pour garantir la conformité aux normes et une gestion efficace des eaux pluviales sur ces surfaces.

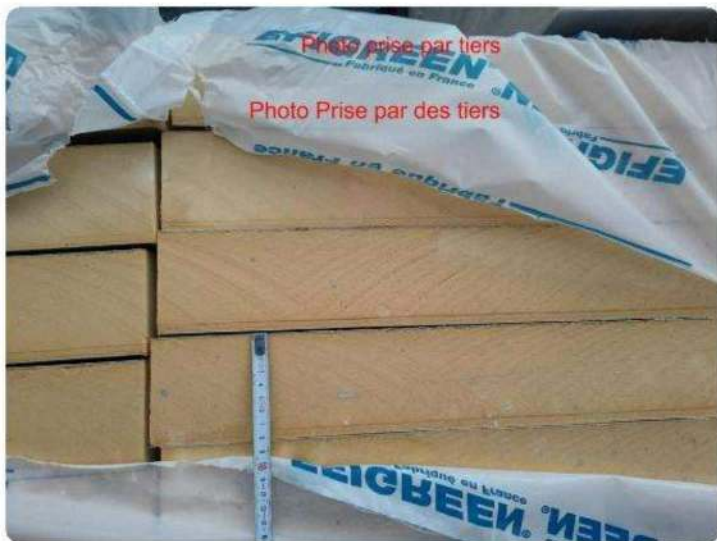
Des photos prises par des tiers sur la terrasse de l'appartement E3 semblent montrer que l'épaisseur de l'isolant installé est de 8cm, ce qui est significativement inférieur à l'épaisseur requise par la réglementation

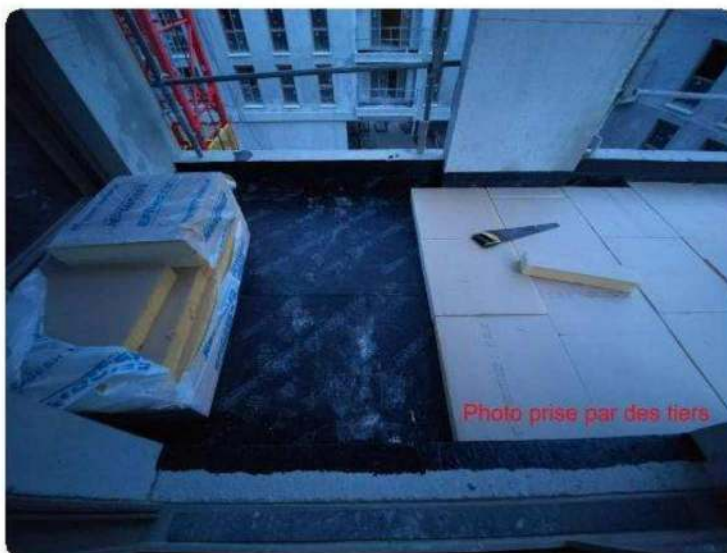
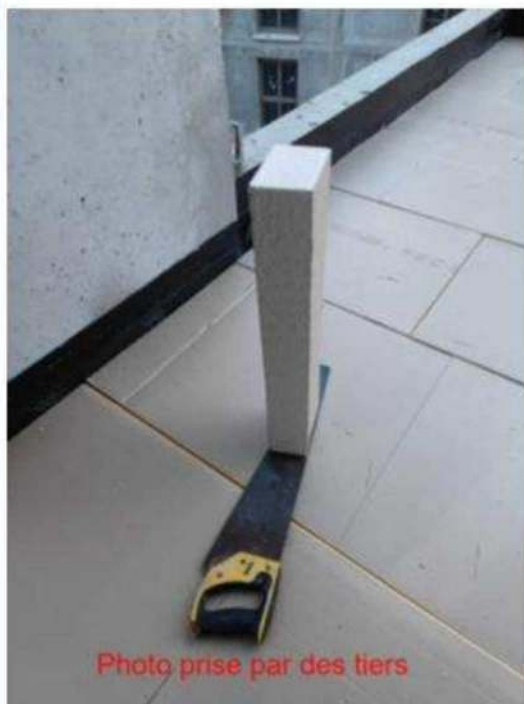
L'isolant posé dans les terrasses privatives a une épaisseur de 8 cm.

Il est important de noter que lors de notre inspection, nous n'avons pas pu évaluer l'épaisseur de l'isolant utilisé, en particulier sur la terrasse partagée.

Des photographies prises par des tiers sur la terrasse de l'appartement E3 suggèrent que l'épaisseur de l'isolant appliqué sur les terrasses ne semble pas excéder les 8 cm, ce qui reste inférieur aux normes minimales recommandées. Il devient donc impératif d'effectuer des sondages destructifs sur les terrasses privatives ainsi que la terrasse partagée, et éventuellement en toiture pour mesurer précisément l'épaisseur de l'isolant.
