PROCES-VERBAL DE CONSTAT

Qu'ils ont fait l'acquisition en l'état futur d'achèvement, d'un appartement dépendant d'un ensemble immobilier dénommé « ROOFTOP ELEGANCE » sis à ANTONY (92160) Zone d'Aménagement Concert » (ZAC) JEAN ZAY.

Qu'un rendez-vous de visite après installation des cloisons a été organisé par le promoteur, la SCCV ANTONY JEAN ZAY, le jeudi 29 février 2024 à 15h30.

Rapport des réserves de pré livraison.

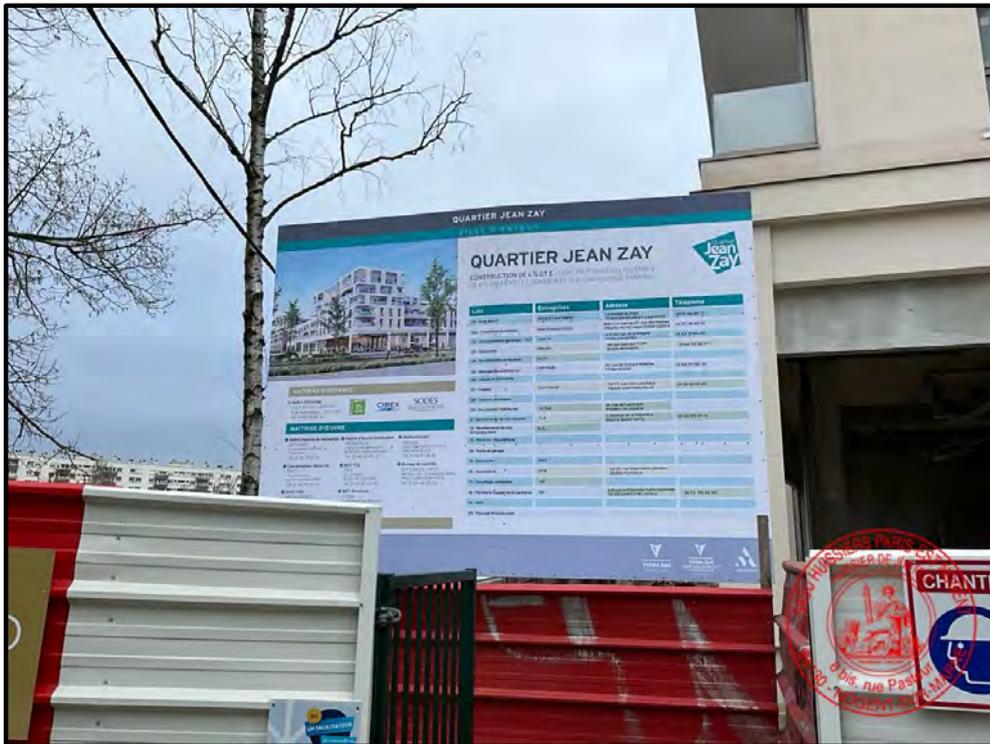
Photographie n°1. HPEN

Je constate que devant le lot numéro 6 « Métallerie serrurerie » aucun nom d'entreprise ou aucune cordonnée ne sont renseignés.

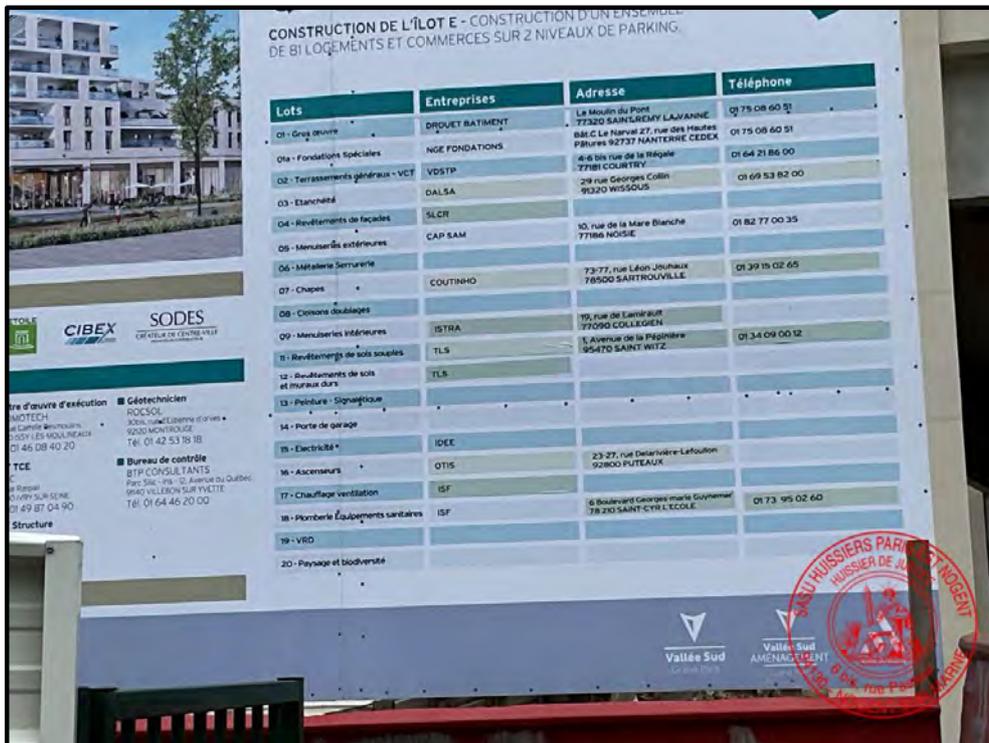
Photographie n°3. HPEN

Au-devant du lot n°8 « cloisons doublages » aucun nom d'entreprise et aucune cordonnée ne sont indiqués.

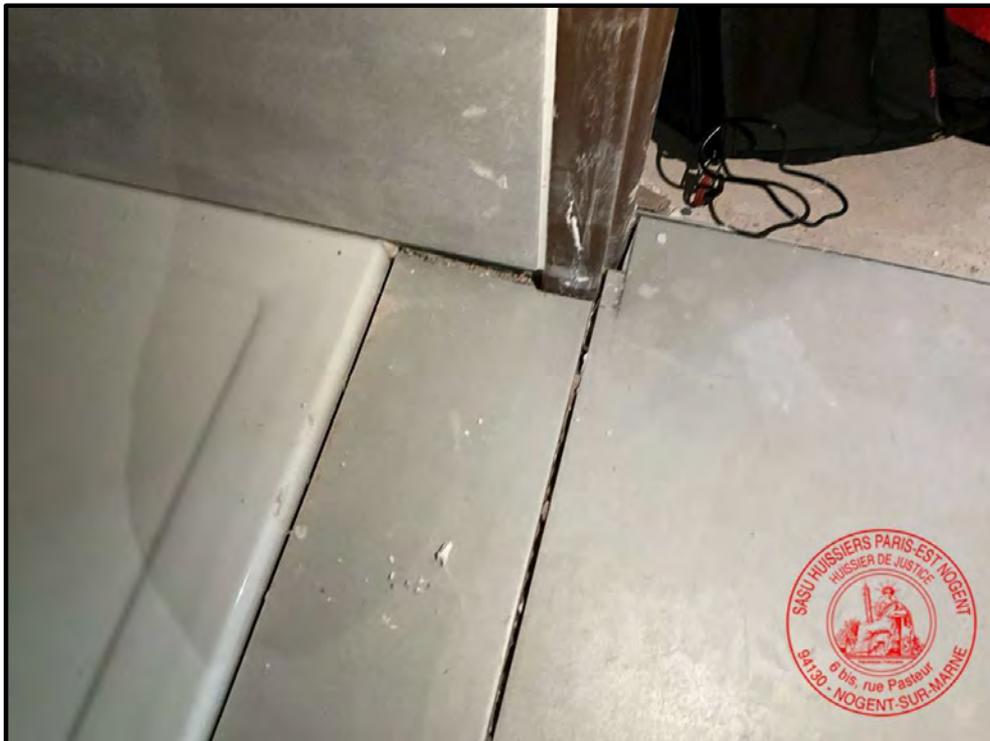
Photographie n°4. HPEN

Au pied du montant latéral gauche de la porte d'accès à cette salle d'eau, lorsque l'on fait face à celle-ci depuis l'intérieur de cet espace, je constate l'existence d'un interstice important entre le carrelage mural et le carrelage apposé au sol.

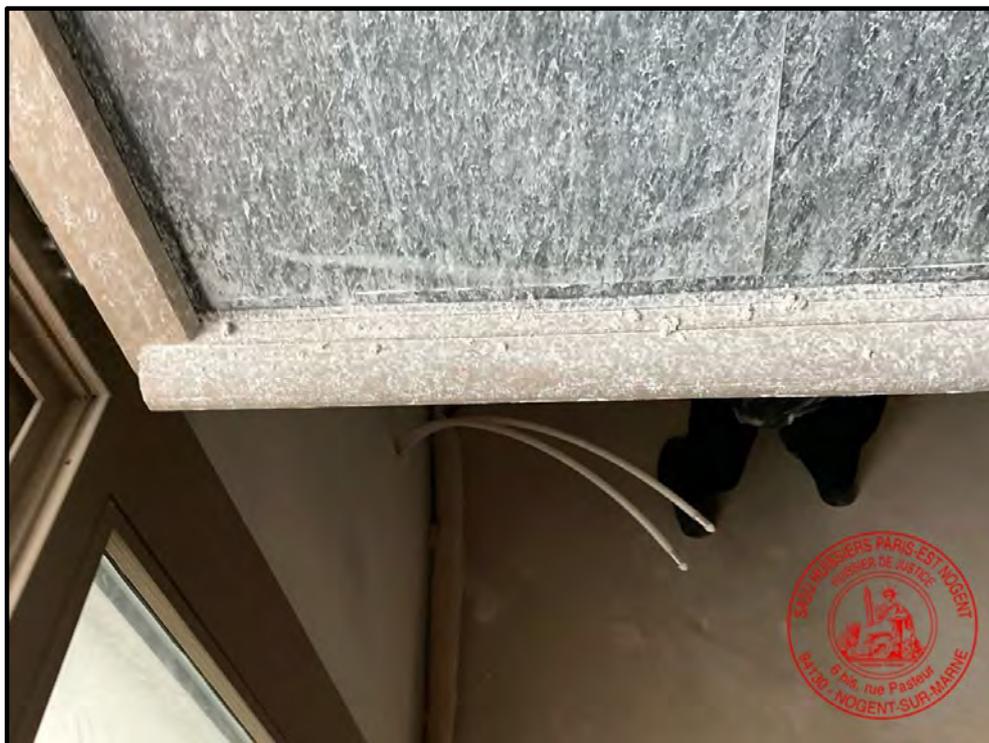
Photographie n°8. HPEN

Les deux vantaux de la fenêtre sont encrassés. De nombreuses chutes d'enduit sont visibles sur la face extérieure de ces deux vantaux.

Une reprise est visible dans le coin supérieur droit du vantail droit de cette fenêtre.

Le joint apposé autour des vitrages est pincé en partie basse du vantail gauche ainsi qu'en partie haute du vantail droit.

Je constate par ailleurs que le joint est discontinu en partie basse du vantail gauche.

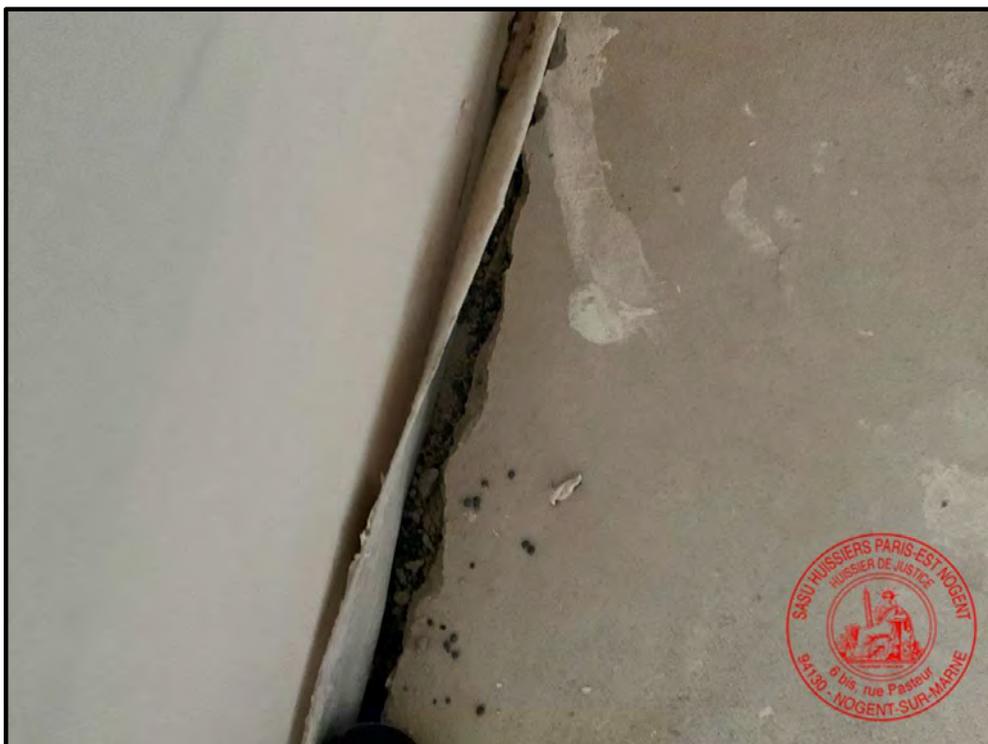
Photographie n°16. HPEN

La chape est dégradée au pied de la fenêtre, soit entre l'allège vitrée et le mur perpendiculaire à la façade.

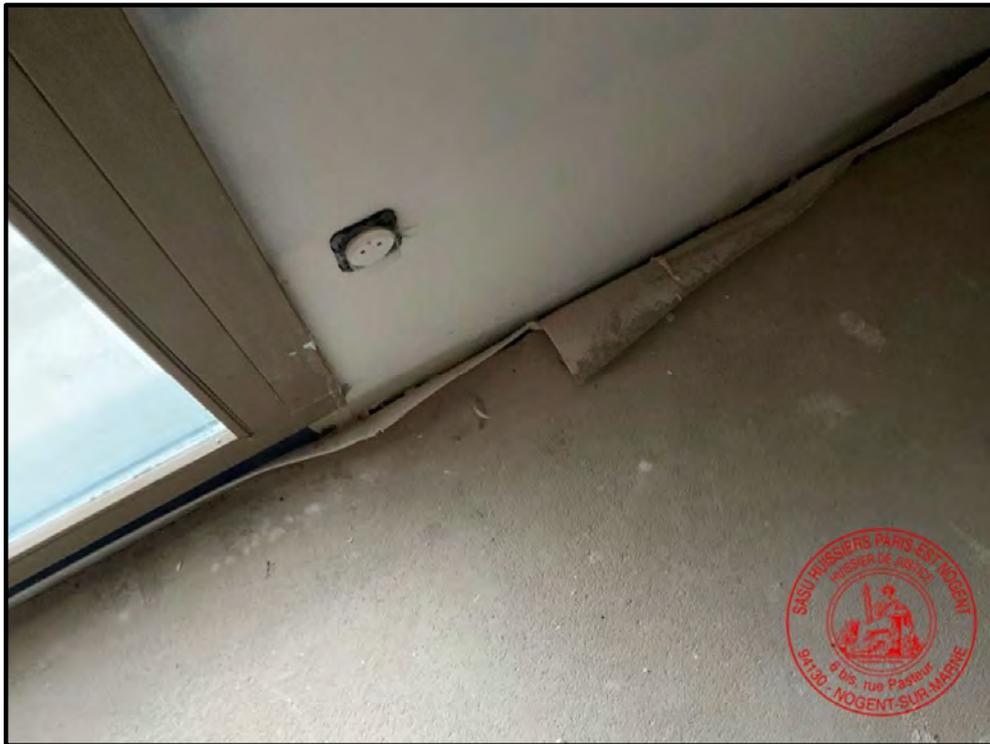
Photographie n°24. HPEN

La chape est dégradée à droite de la fenêtre.

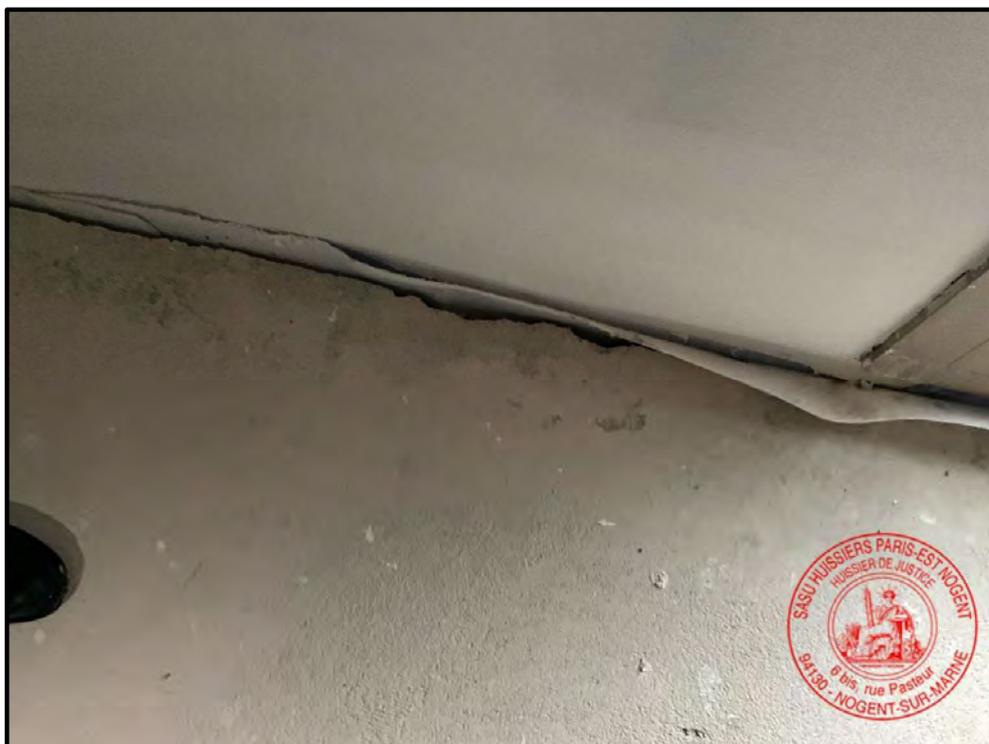
Photographie n°27. HPEN

La chape est cassée à gauche de la fenêtre assurant l'éclairage naturel de cette chambre.

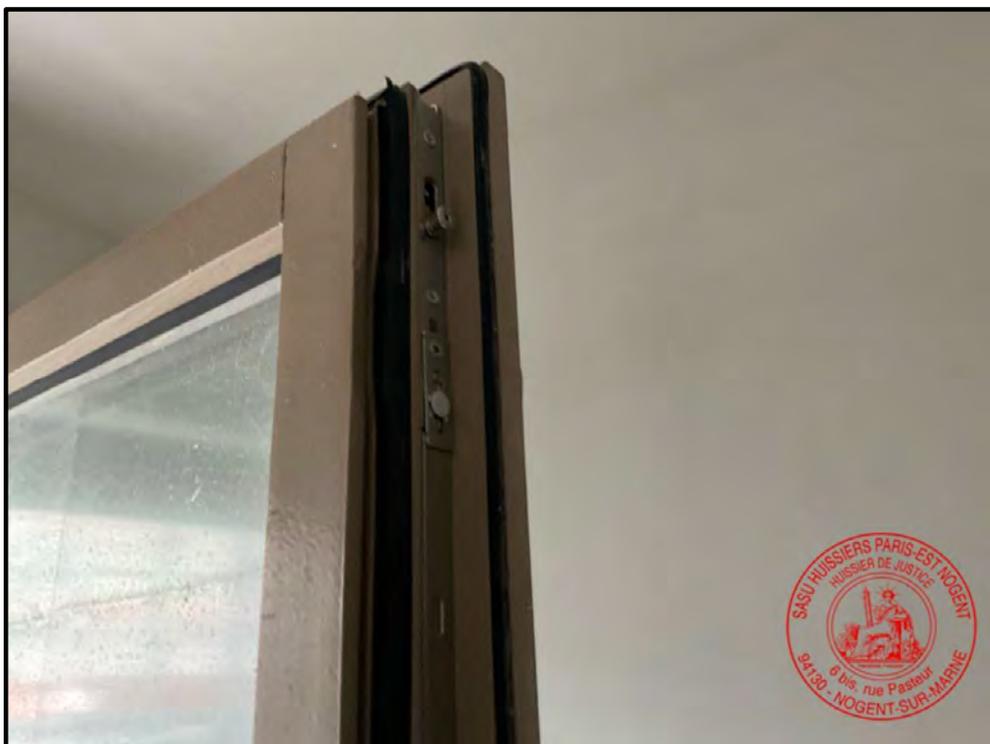
Photographie n°29. HPEN

Une trace de ponçage de la tranche du vantail de la fenêtre en partie haute.

Il existe une dégradation du montant latéral gauche de l'encadrement de la fenêtre.

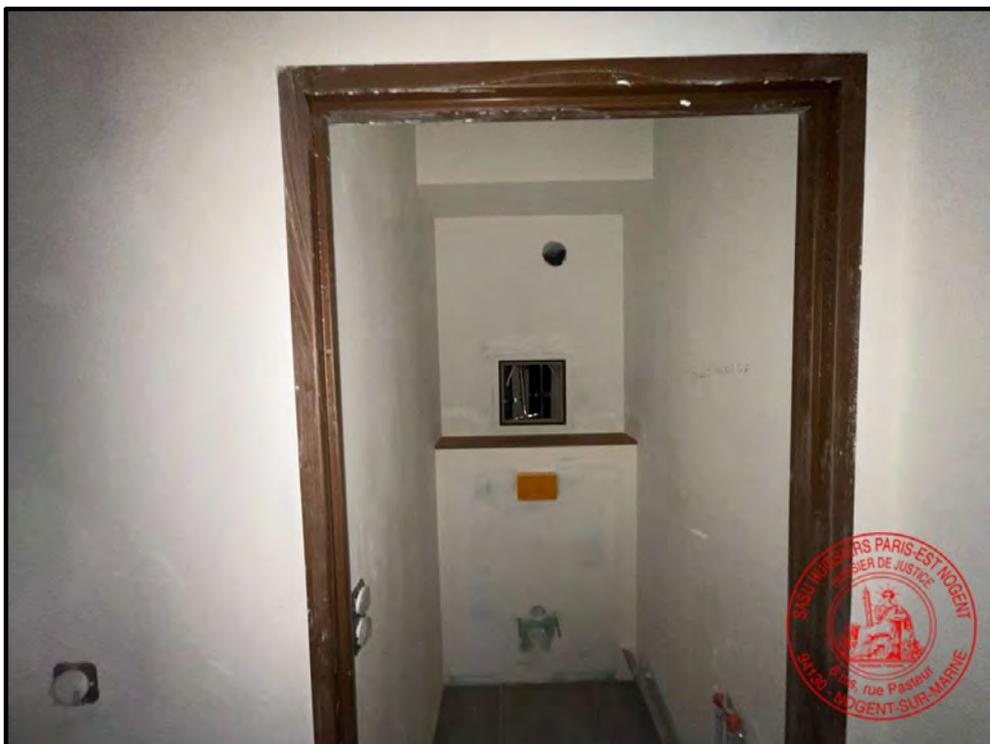
Photographie n°33. HPEN

Je constate la présence d'un soffite en partie haute du mur situé face à la porte d'accès à ce WC.

Les requérant me déclarent que la présence de celui-ci n'était pas prévue aux plans.

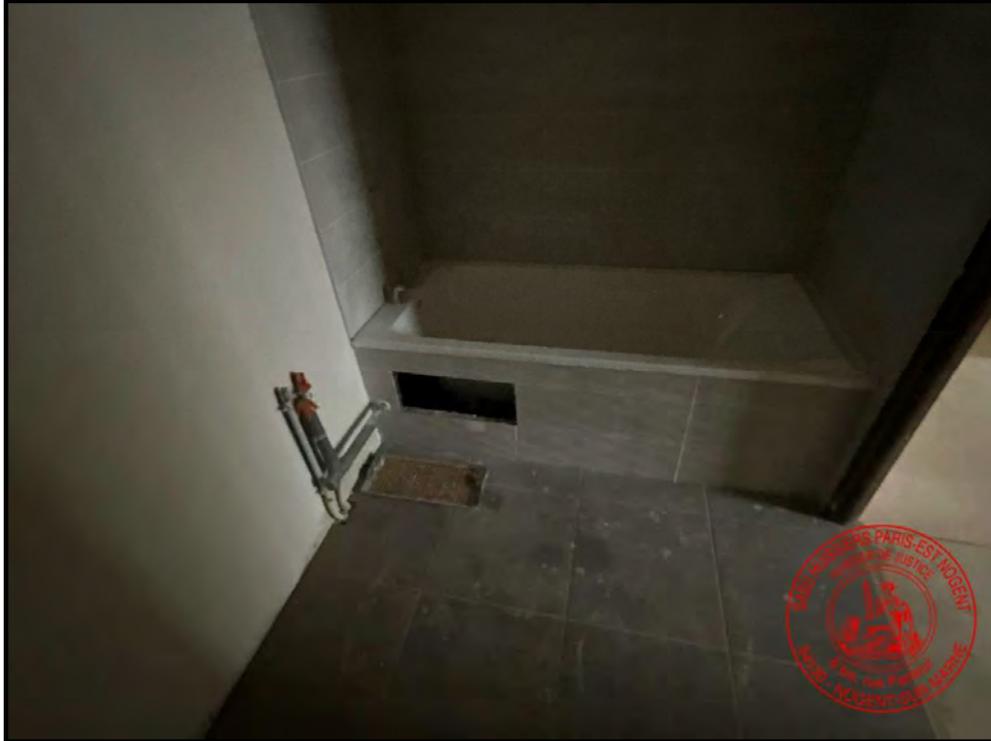
Photographie n°36. HPEN

Les attentes destinées au meuble vasque sont trop proches de la trappe de visite de la baignoire.

L'installation du meuble vasque à cet endroit empêcherait l'accès à la trappe de visite.

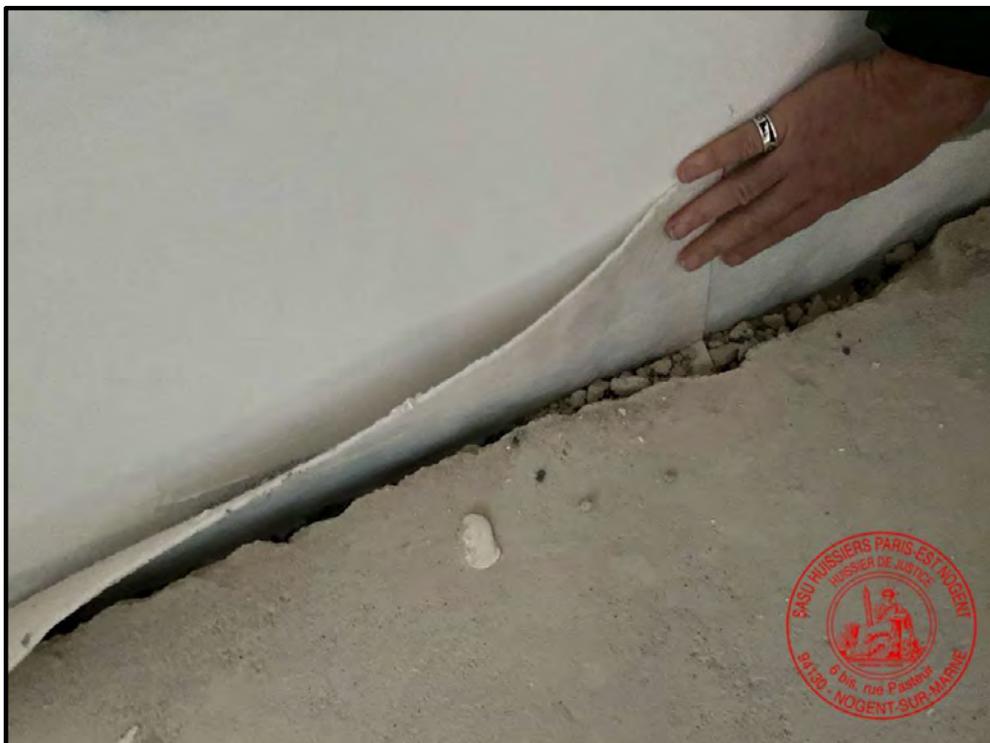
Photographie n°39. HPEN

La chape est cassée au pied des façades, sur toute la périphérie de la pièce.

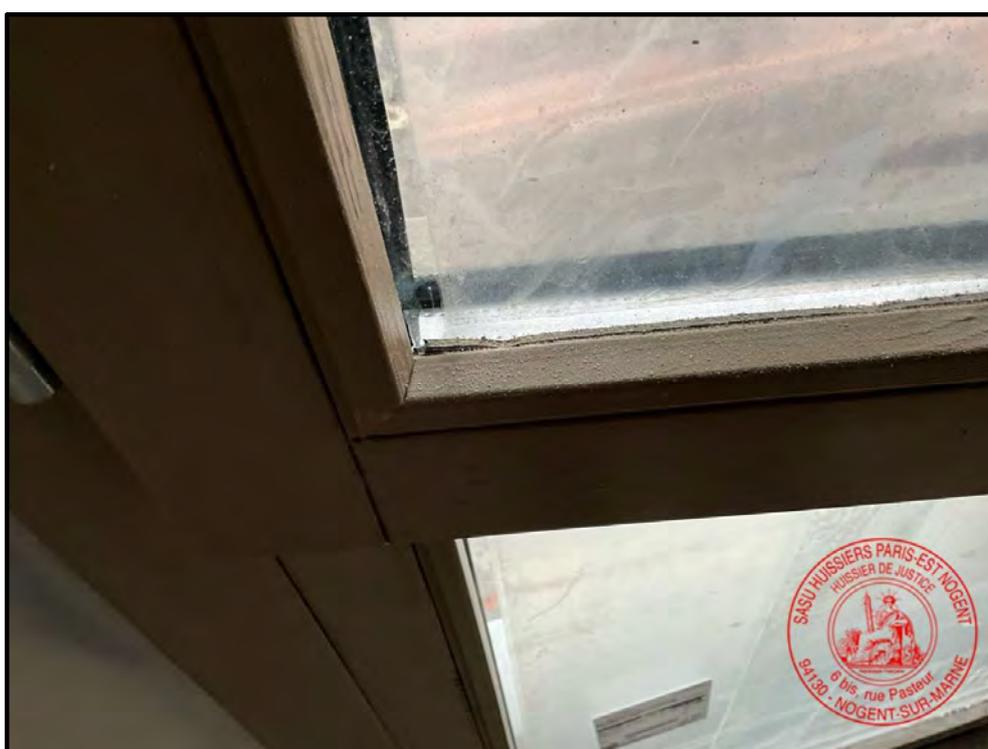
Photographie n°51. HPEN

Les joints sont pincés en partie basse du vantail gauche de la fenêtre.

La traverse basse de l'encadrement de la fenêtre est épauférée.

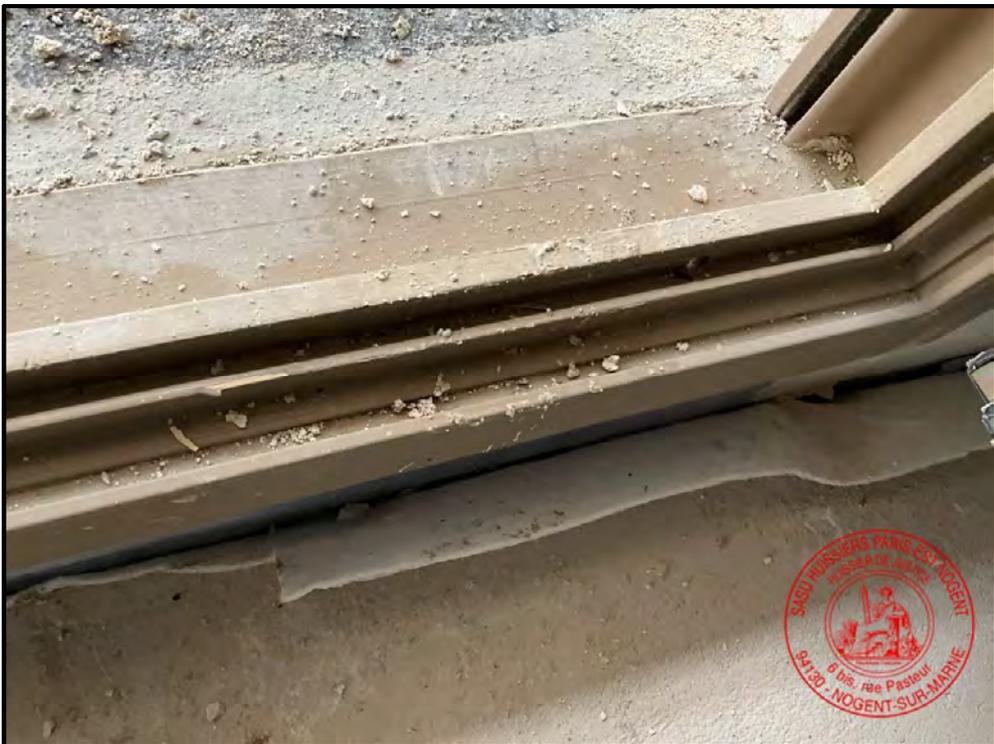
Photographie n°55. HPEN

Des épaufrures sont également visibles sur la traverse basse de l'encadrement de la porte fenêtre de droite.

Cette porte fenêtre est dépourvue de rejingot. Je constate par ailleurs que le vitrage des deux vantaux est branlant et qu'il n'est pas correctement scellé par les joints périphériques.

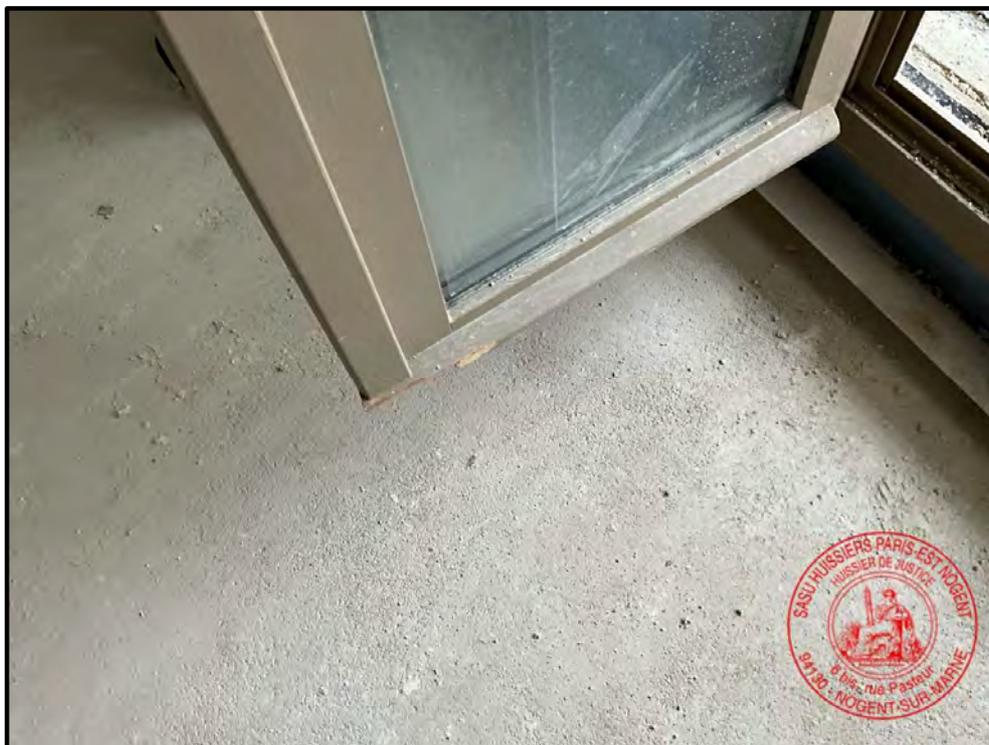
Photographie n°60. HPEN

Sur les deux vantaux de la porte fenêtre située au fond de la pièce, les vitrages sont également branlants.

Je relève la présence d'une très importante dégradation sur la face extérieure du vantail gauche de cette porte fenêtre.

Une épaufrure est également visible en partie haute de la tranche de ce vantail. Au pied de cette porte fenêtre, une dégradation de la chape est visible.

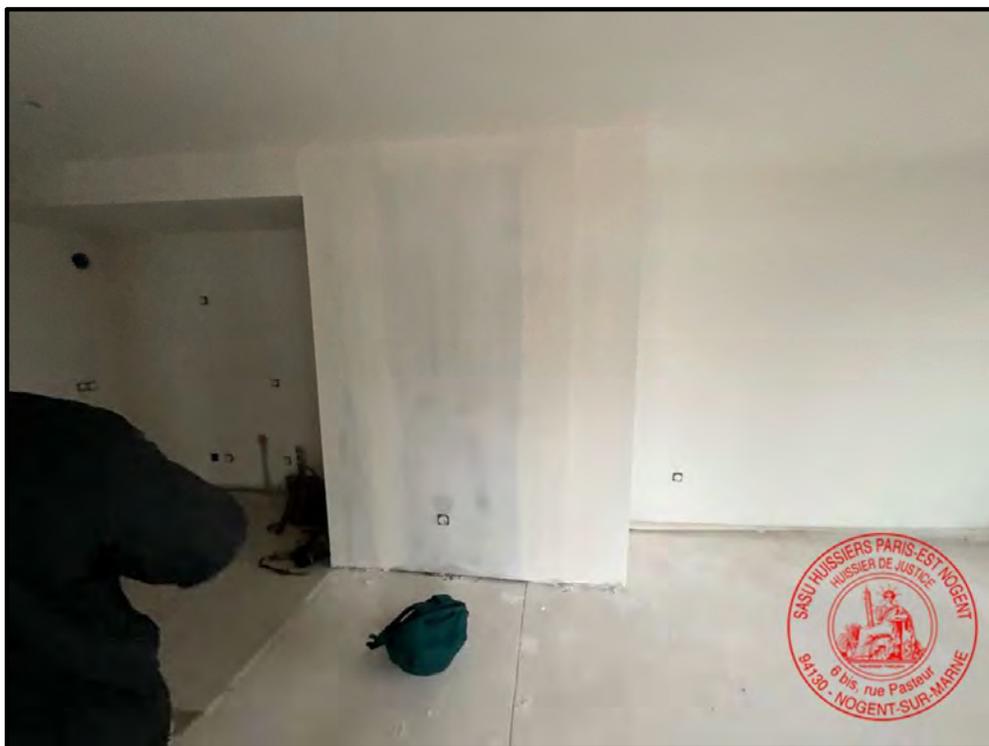
Photographie n°66. HPEN

Concernant le doublage situé à droite du coin cuisine, je ne relève l'existence d'aucune trappe de visite insérée au sein de ce doublage alors même qu'une gaine technique se trouve à l'arrière de l'extrémité de ce doublage.

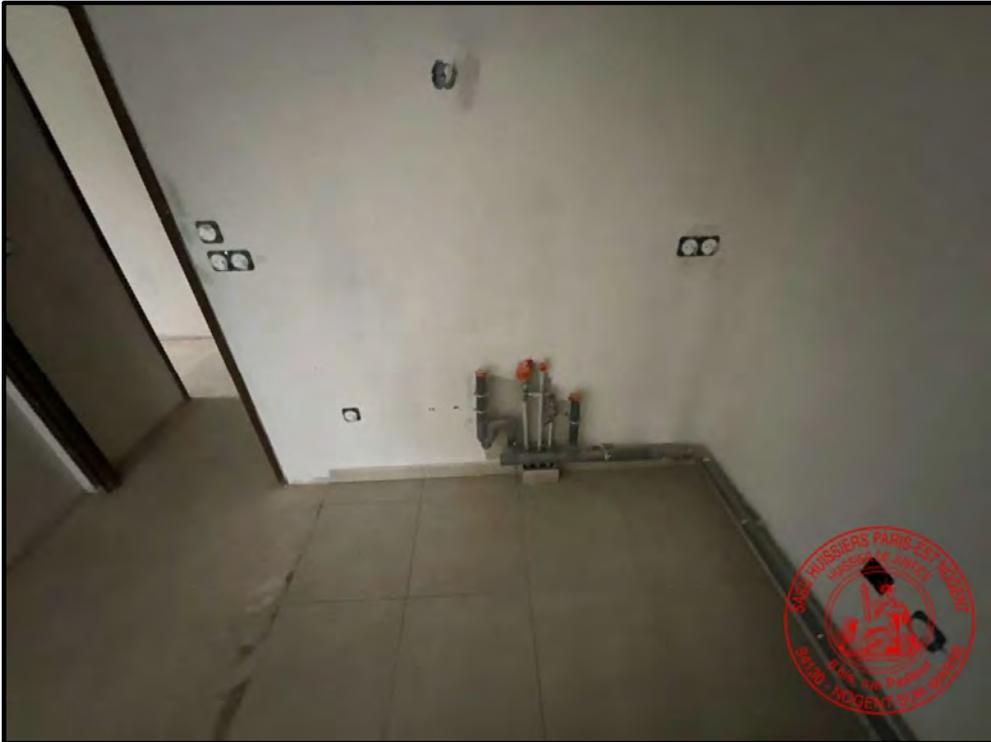
Photographie n°68. HPEN

Dans la cuisine, Madame BBELBRAIK me précise qu'une contre-pente a été relevée au niveau des évacuations du futur évier. Elle me précise qu'aucune intervention n'a été réalisée par le promoteur sur ce point.

Sur le doublage situé à droite du coin cuisine, je constate l'existence d'un creux vers l'extérieur, en partie basse.
