PROCES-VERBAL DE CONSTAT

Qu'ils ont fait l'acquisition en l'état futur d'achèvement, d'un appartement dépendant d'un ensemble immobilier dénommé « ROOFTOP » sis à ANTONY (92160) Zone d'Aménagement Concert » (ZAC) JEAN ZAY.

Qu'un rendez-vous de visite après installation des cloisons a été organisé par le promoteur, la SCCV ANTONY JEAN ZAY, le jeudi 28 mars 2024 à 13h30.

Rapport des reréserves de visite chantier.

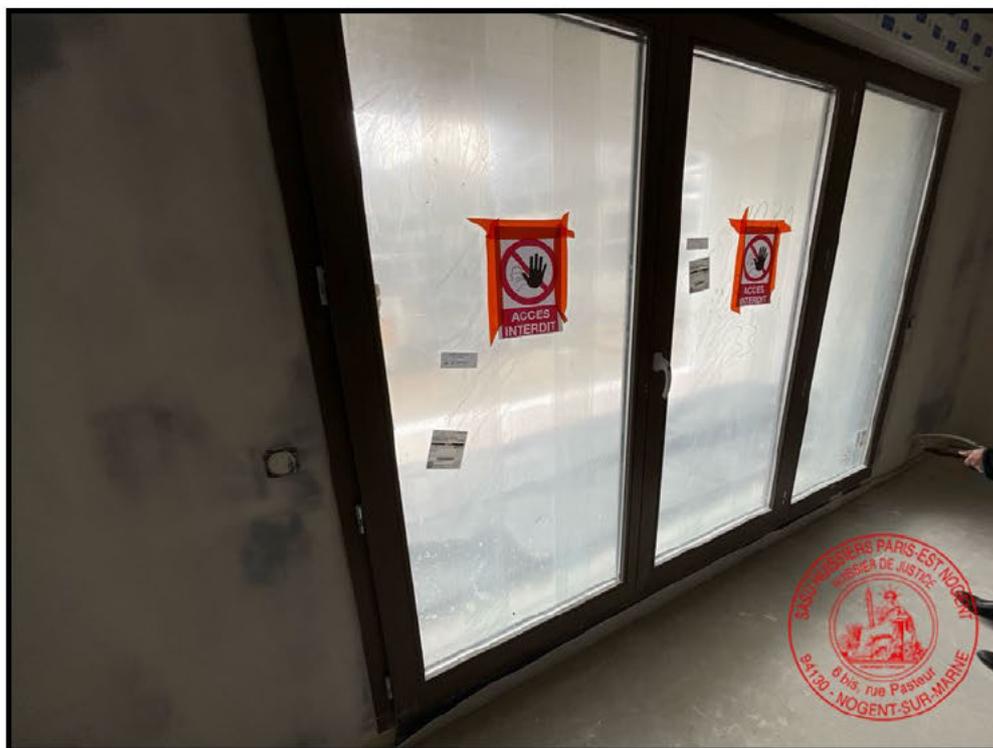
Photographie n°3. HPEN

La porte fenêtre d'accès au balcon est verrouillée, empêchant tout accès audit balcon.

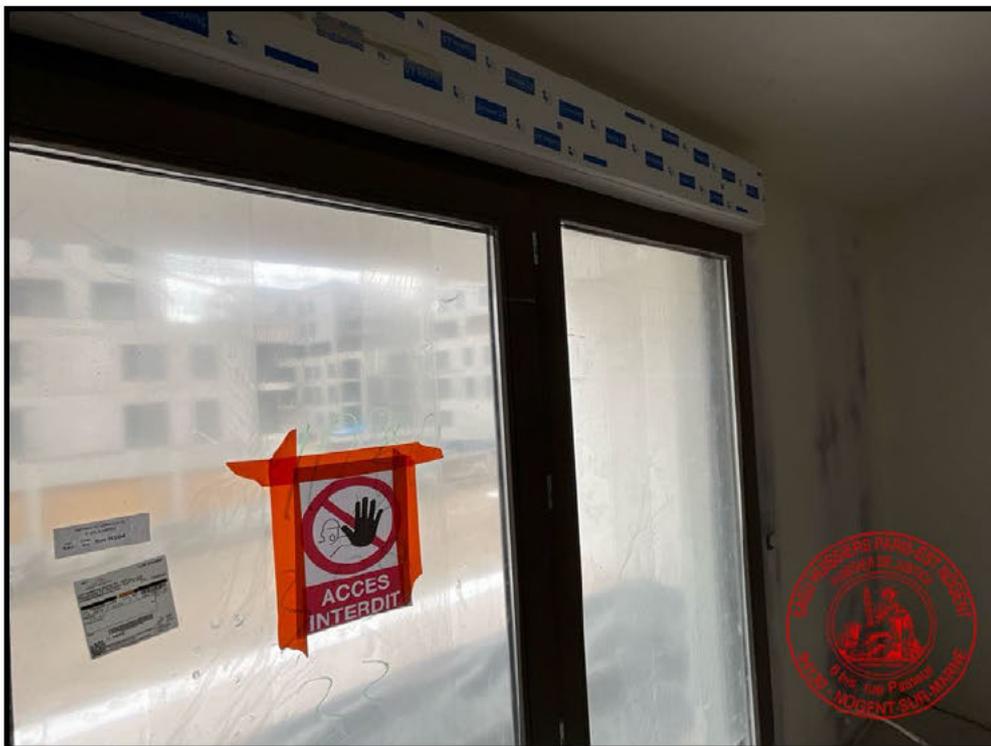
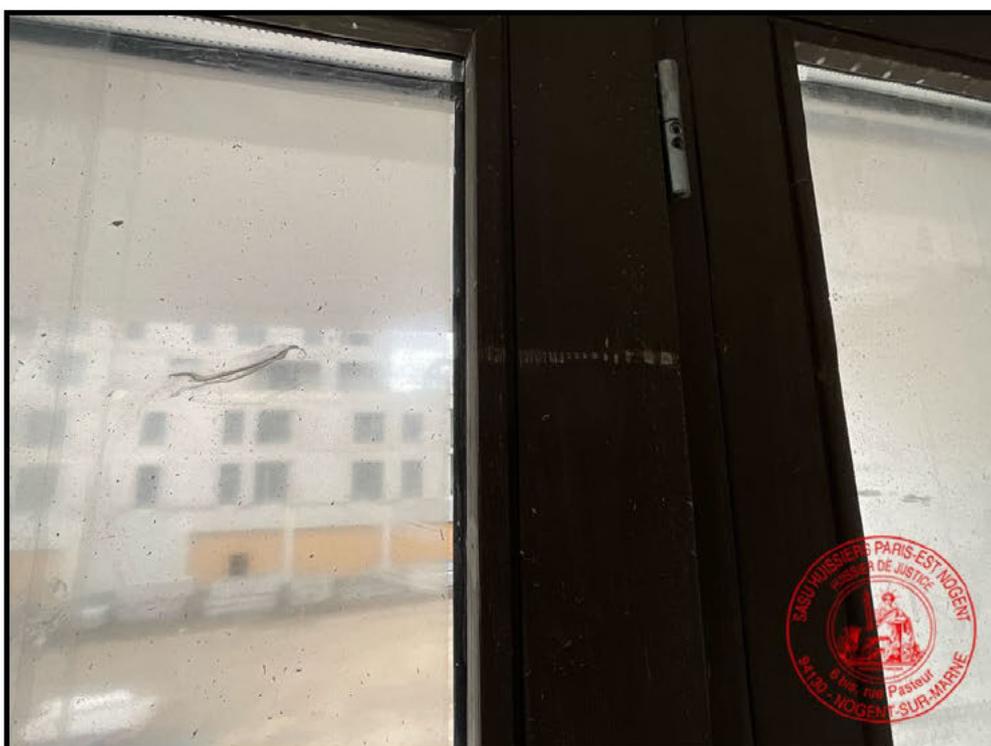
Photographie n°4. HPEN

Je constate une rayure en partie haute du montant latéral droit du vantail droit de cette porte fenêtre.

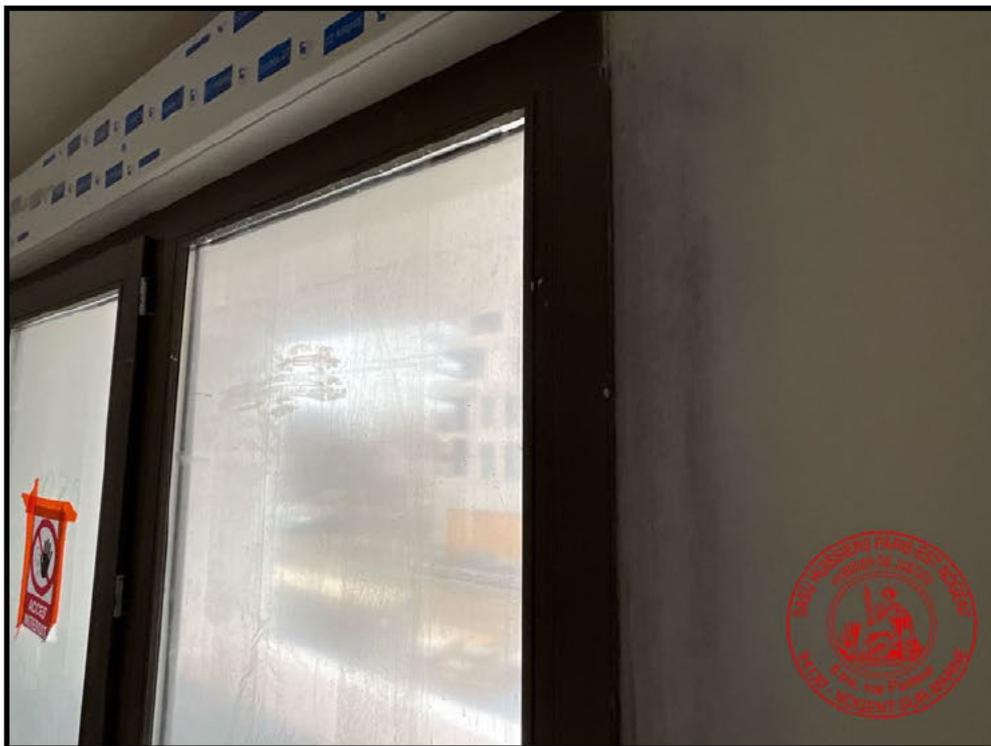
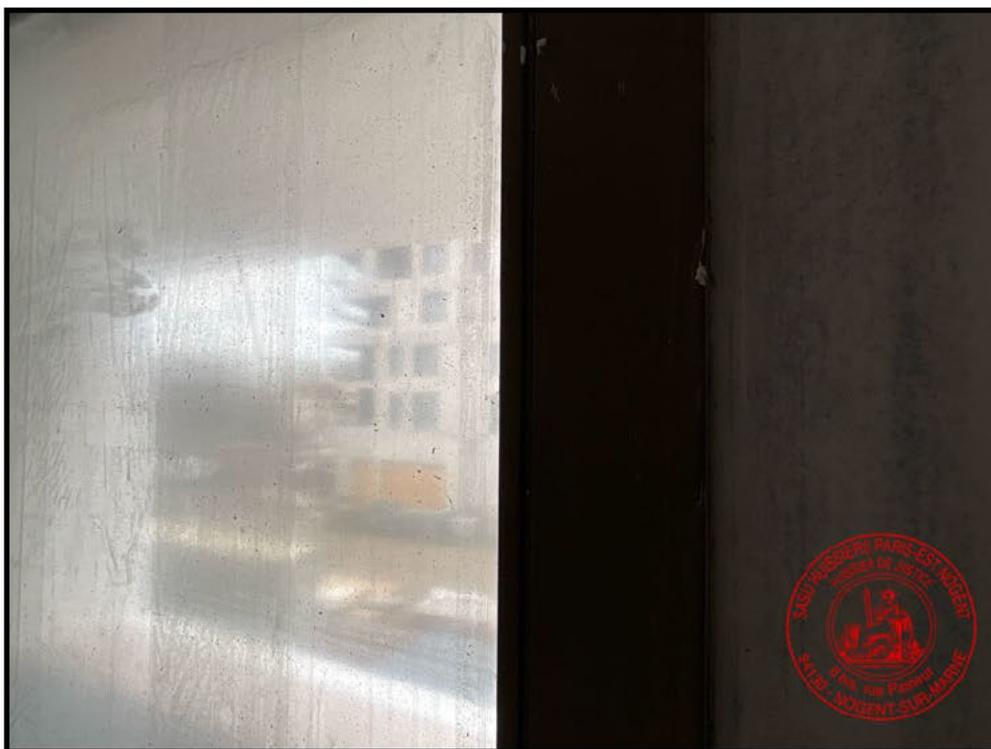
Photographie n°6. HPEN

Une dégradation est visible en partie haute du montant latéral droit de l'encadrement de la baie vitrée fixe, située à droite de la porte fenêtre.

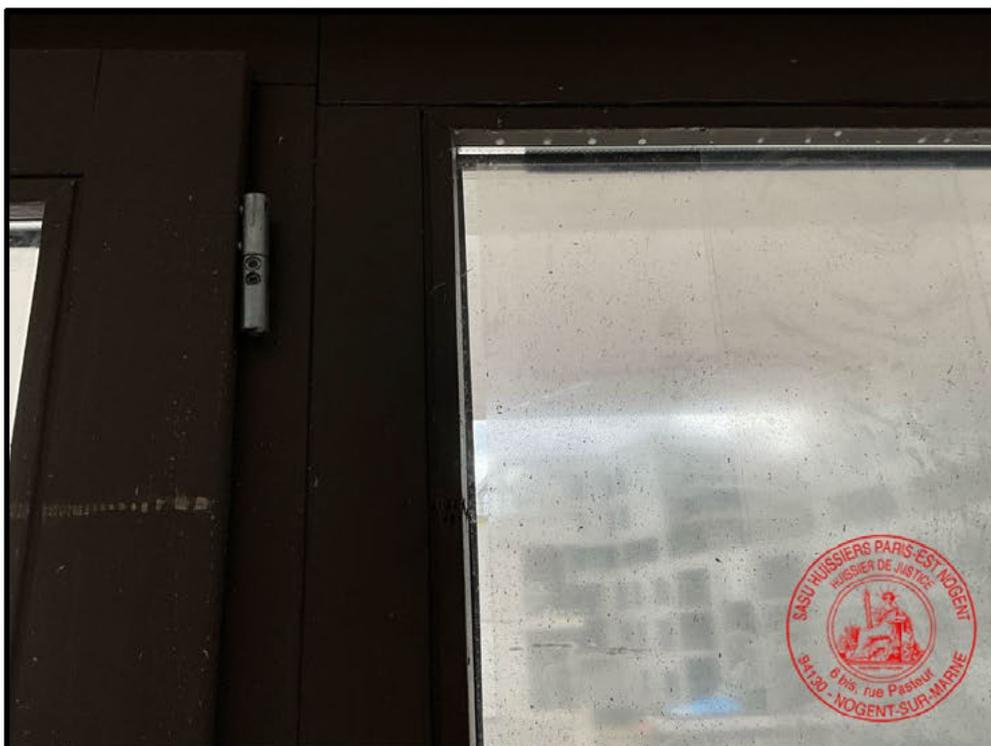
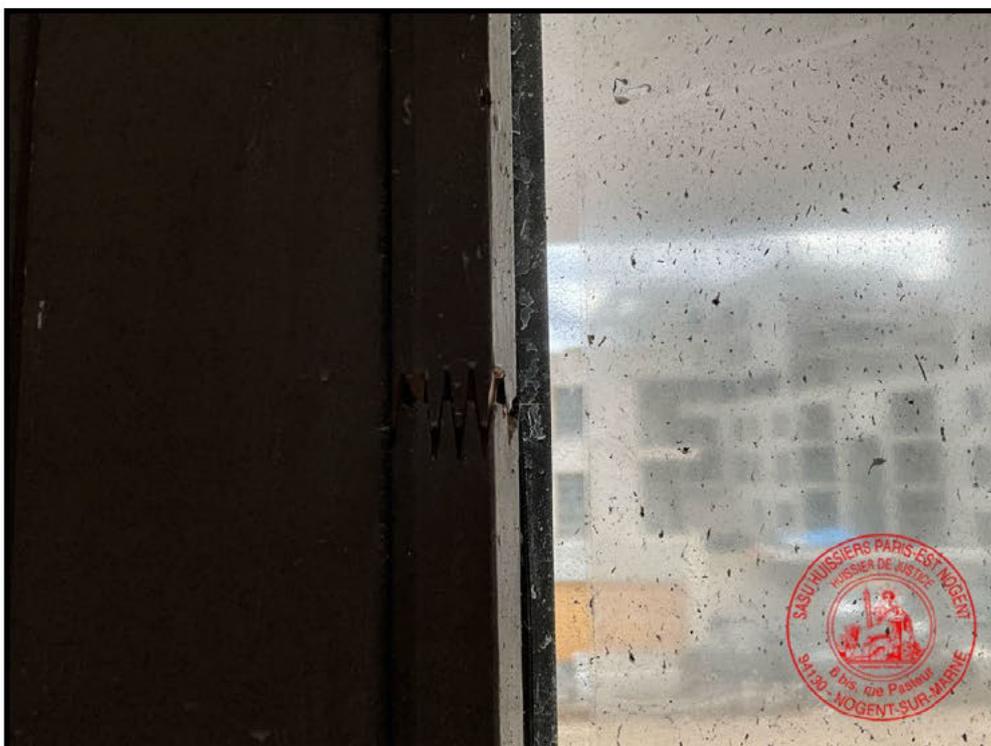
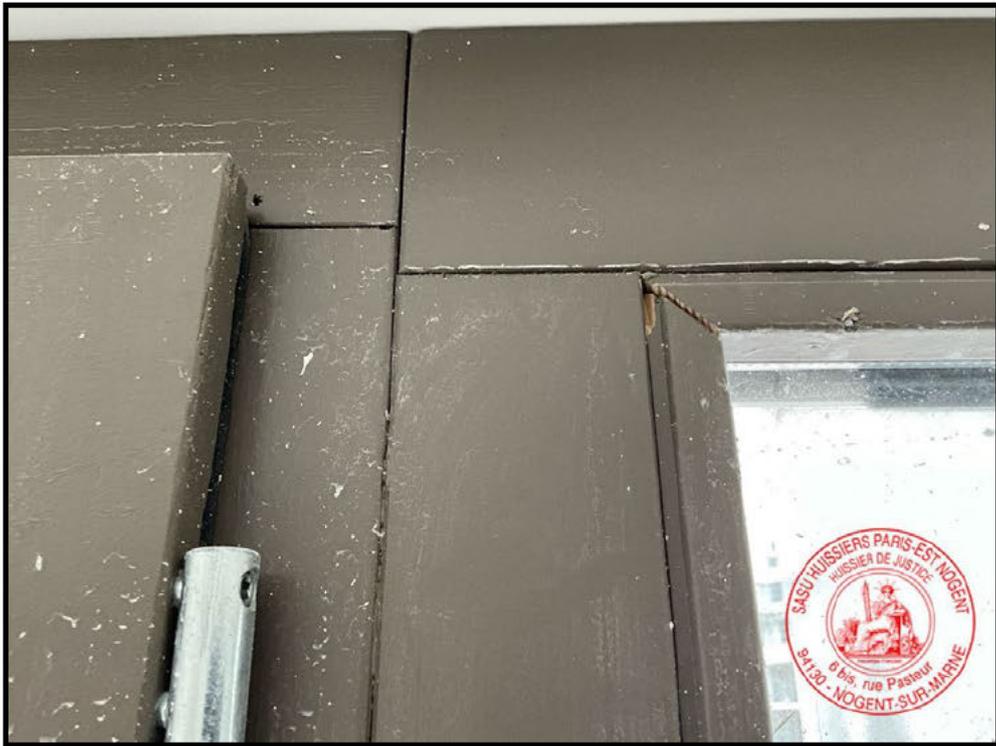
Photographie n°8. HPEN

La parclose latérale gauche du châssis fixe présente une importante dégradation en partie haute.

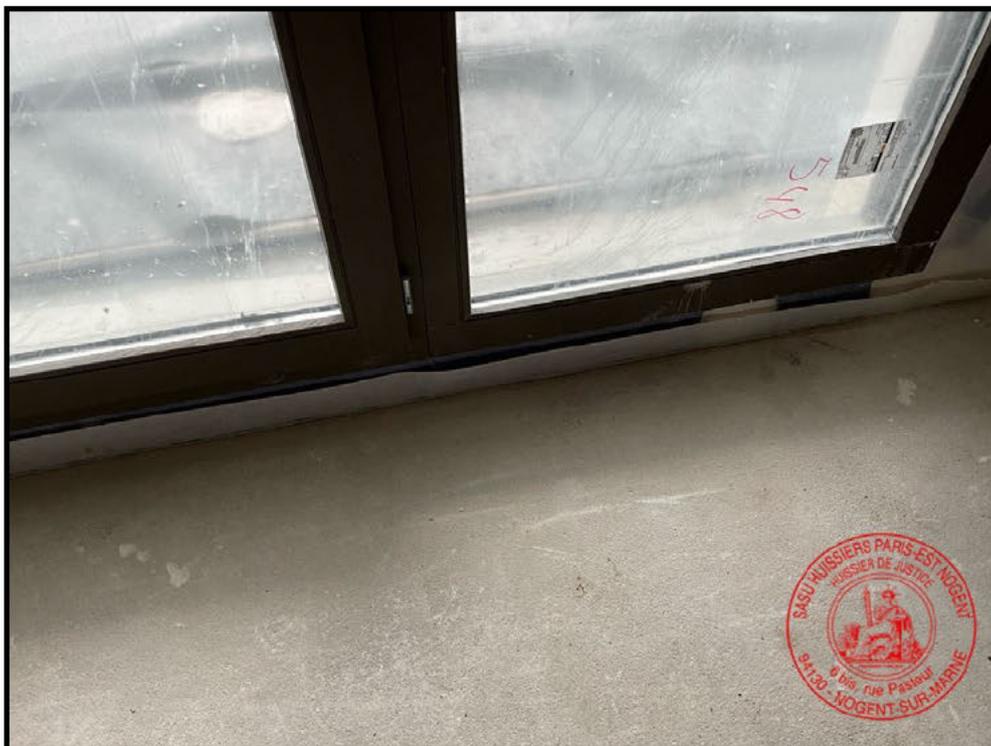
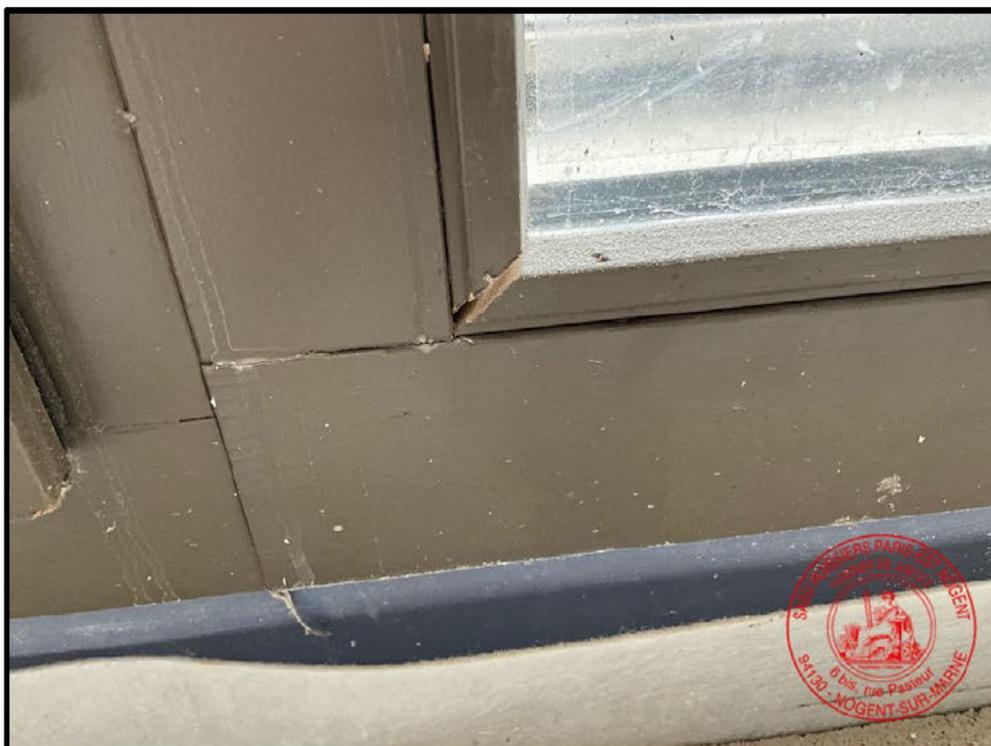
Photographie n°11. HPEN

Je constate en outre que cette parclose est trop courte en partie basse.

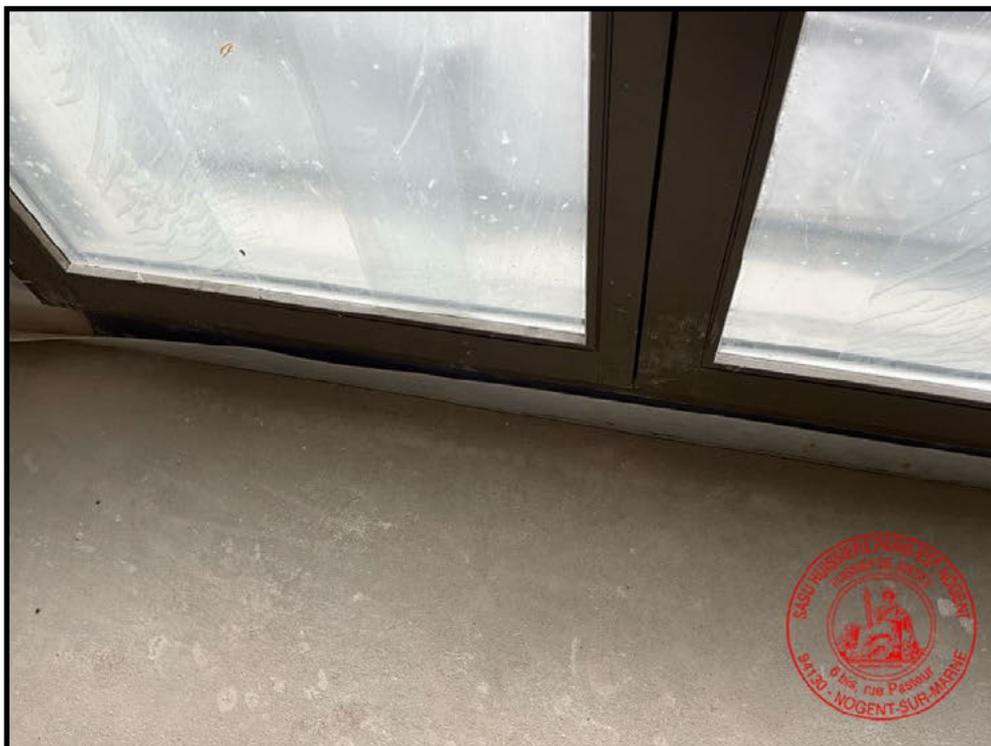
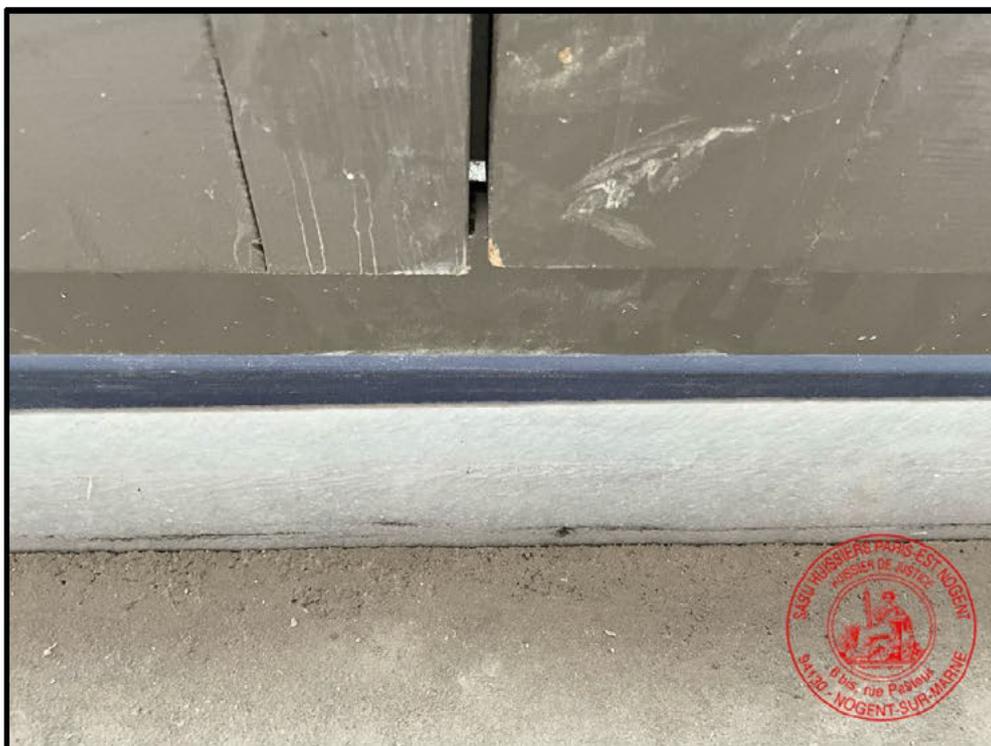
Photographie n°13. HPEN

L'angle inférieur gauche du vantail droit de la porte fenêtre présente un impact.

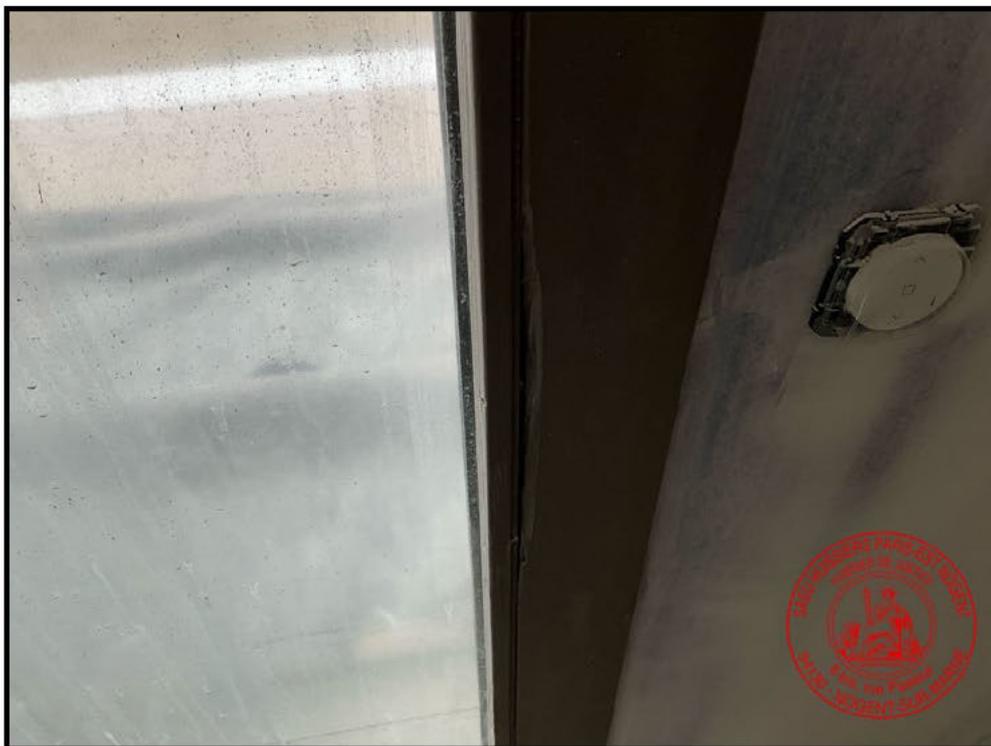
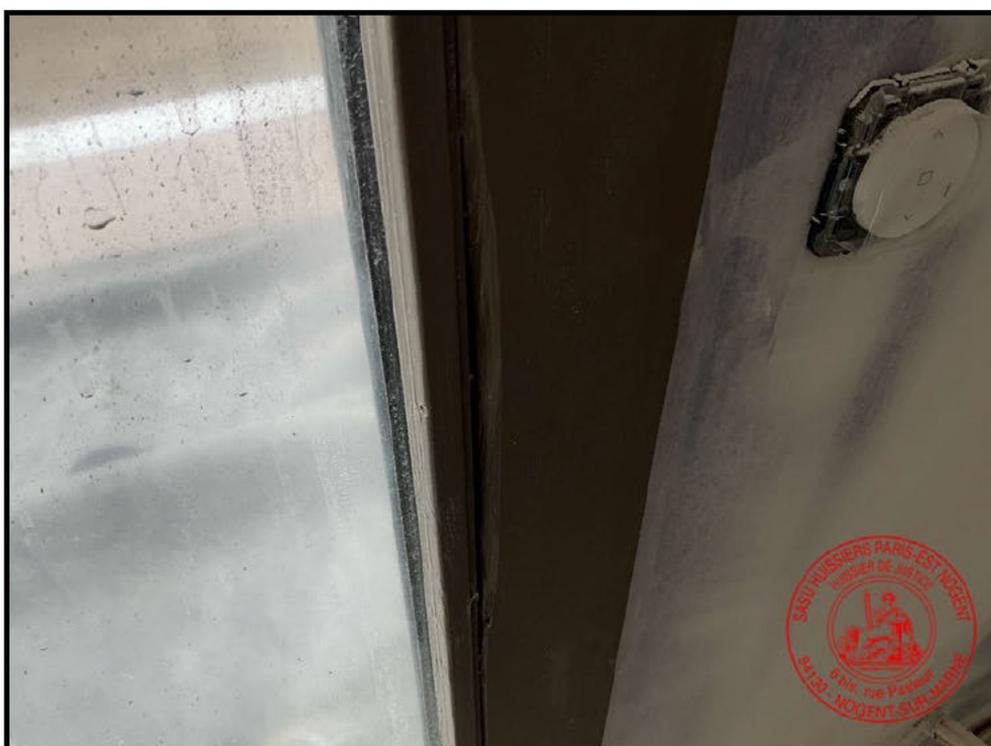
Photographie n°15. HPEN

Le montant latéral droit de l'encadrement du châssis vitré fixe présente une importante dégradation visible à une hauteur d'un mètre environ. Cette dégradation a été repeinte.

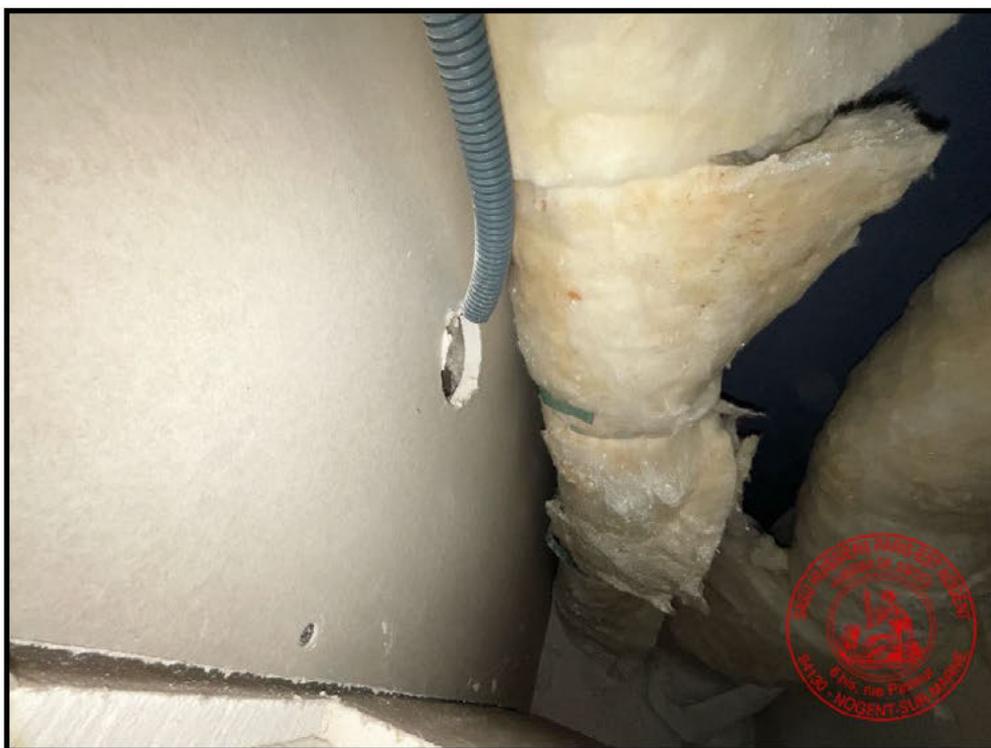
Photographie n°17. HPEN

Dans la gaine technique, un boîtier de sortie électrique est manquant.

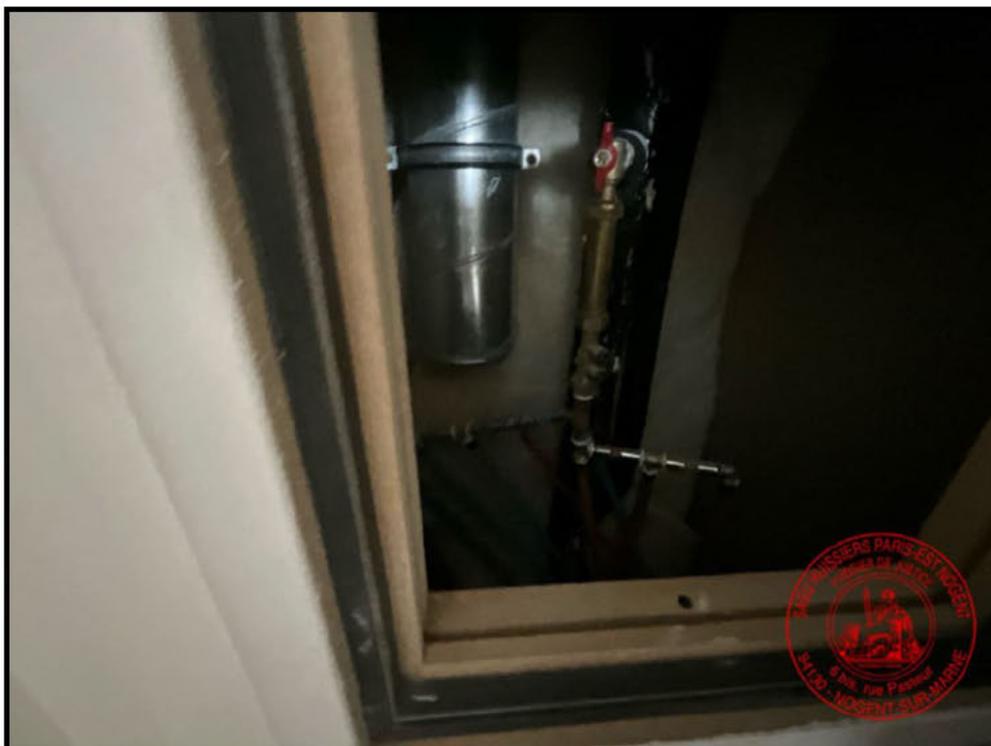
Photographie n°20. HPEN

Dans la gaine technique, les canalisations d'eau sont branlantes et nécessitent d'être refixées.

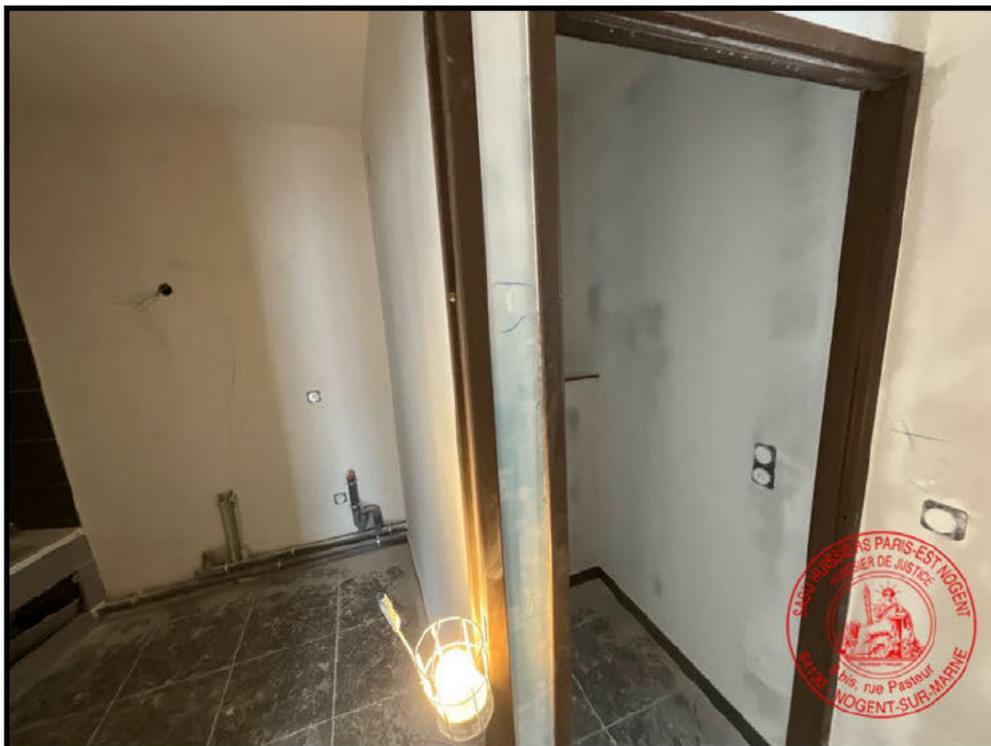
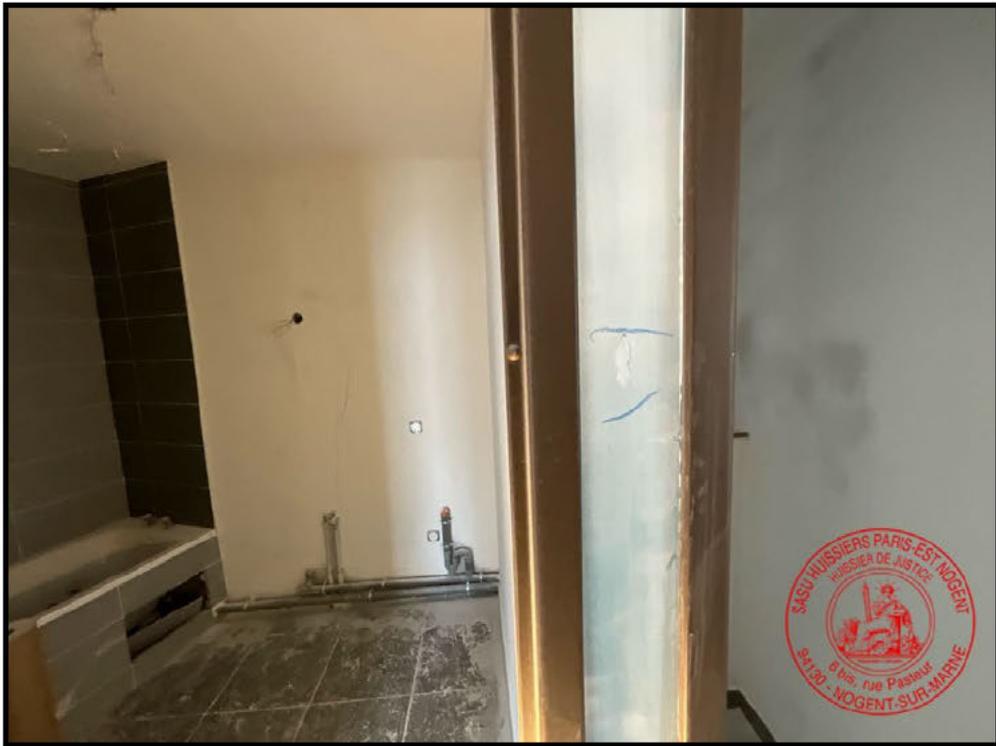
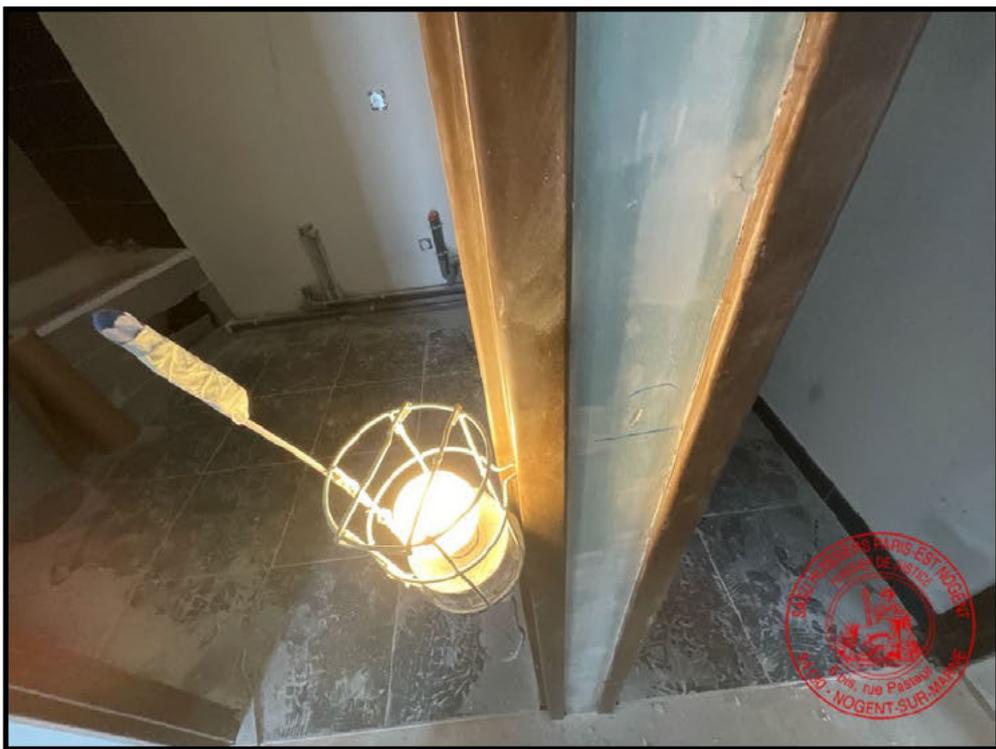
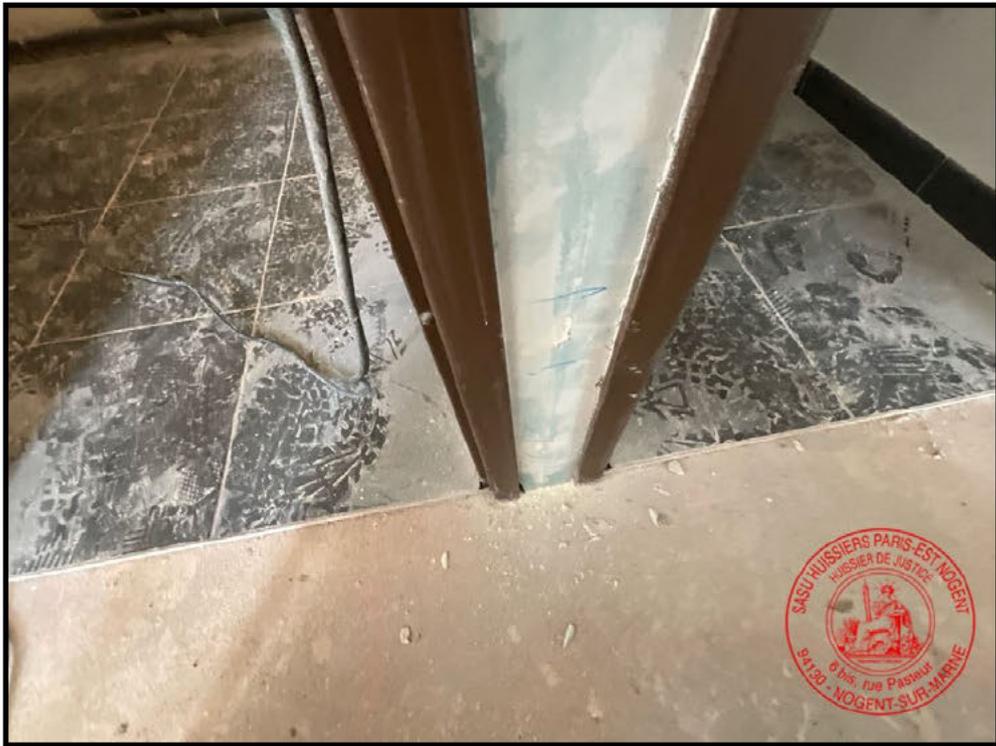
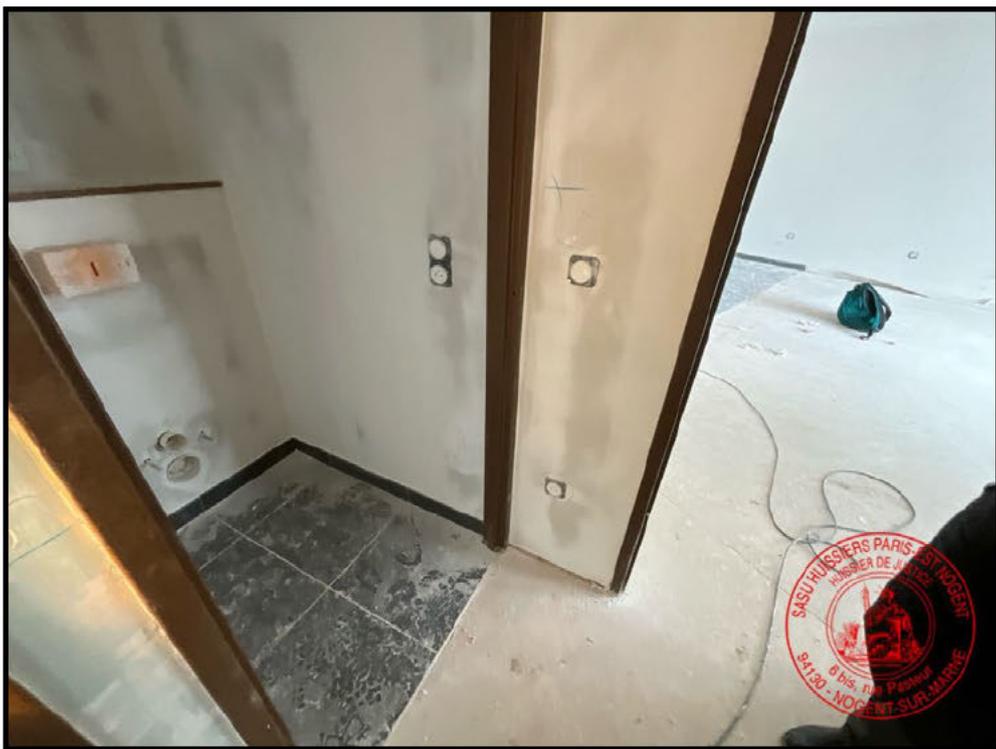
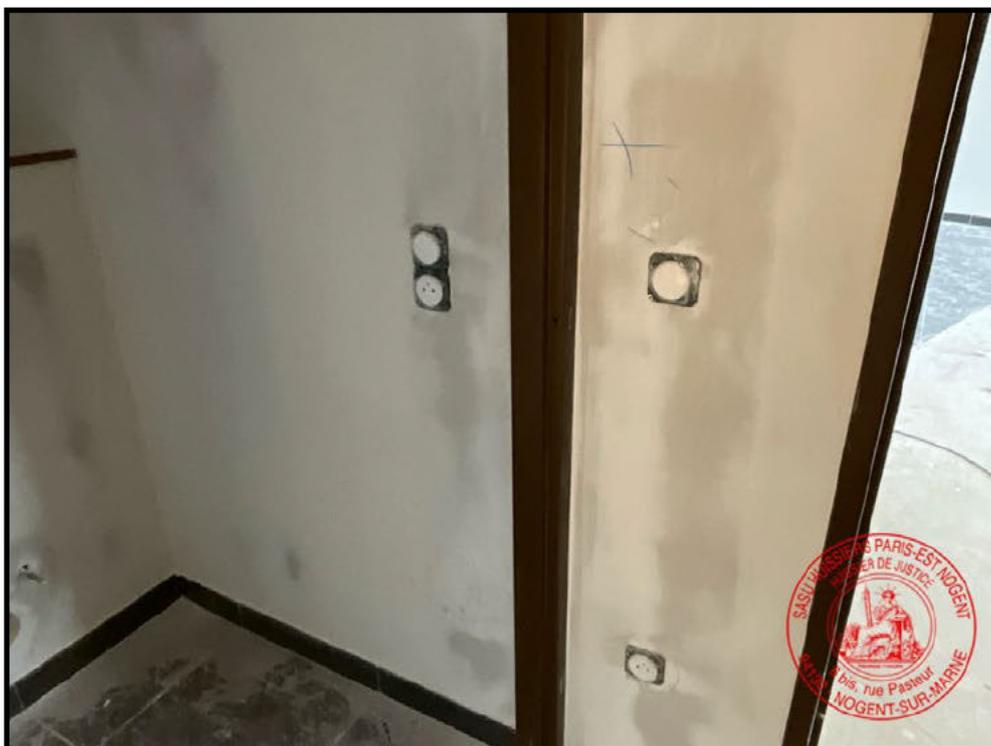
Trois impacts sont visibles entre la porte d'accès à la salle de bain et la porte d'accès aux WC.

Un quatrième impact est visible au-dessus de l'interrupteur situé à droite de la porte d'accès aux WC.

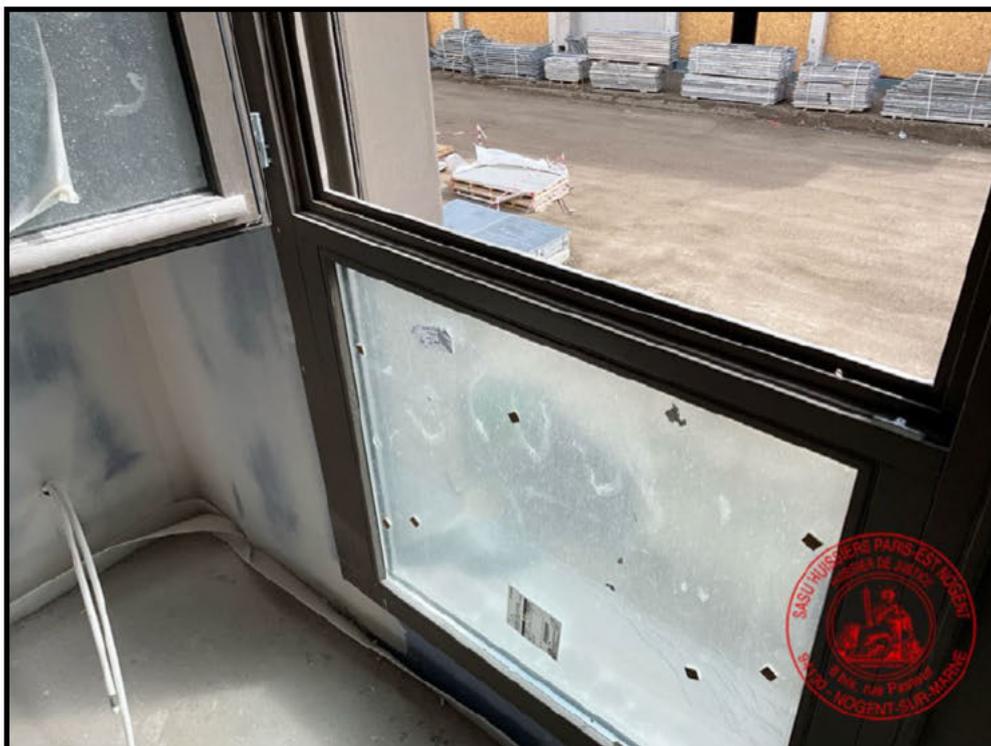
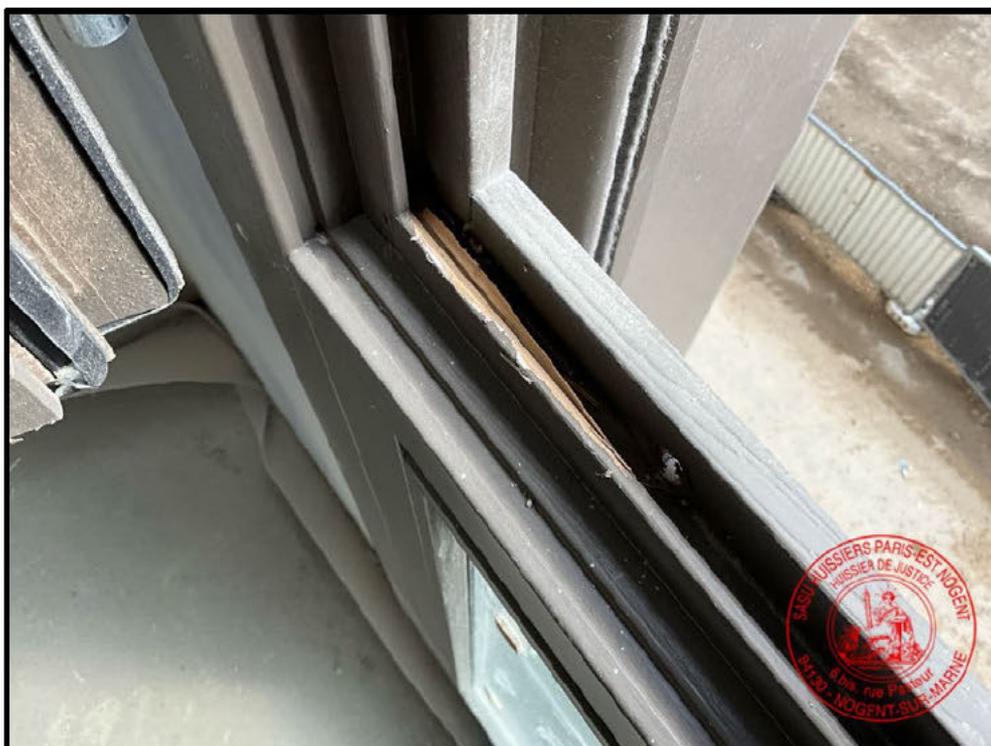
Photographie n°28. HPEN

Un important éclat est visible sur la traverse basse de l'encadrement de la fenêtre de gauche

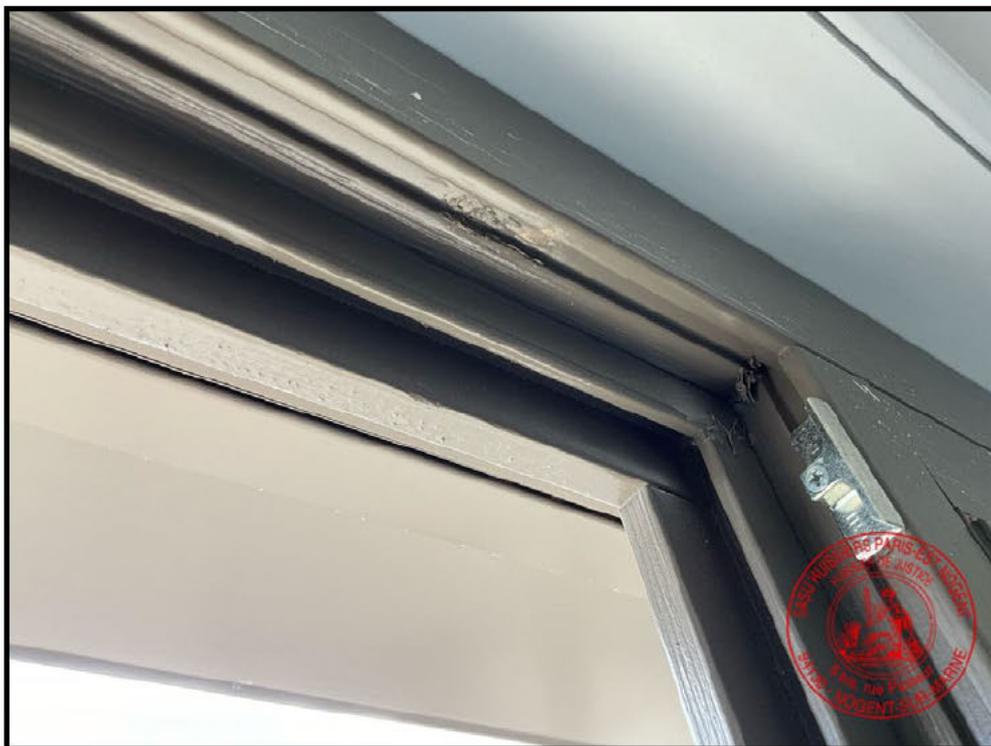
Photographie n°30. HPEN

Une reprise est visible en sous face de la traverse haute de l'encadrement de cette fenêtre, à proximité du coin supérieur droit de cet encadrement.

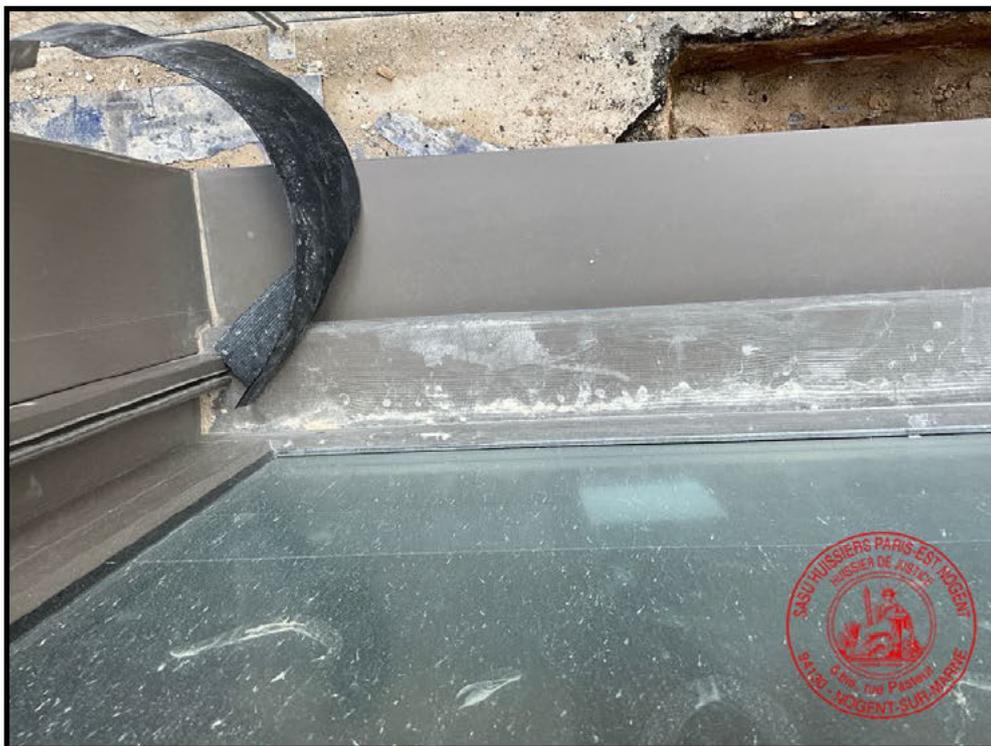
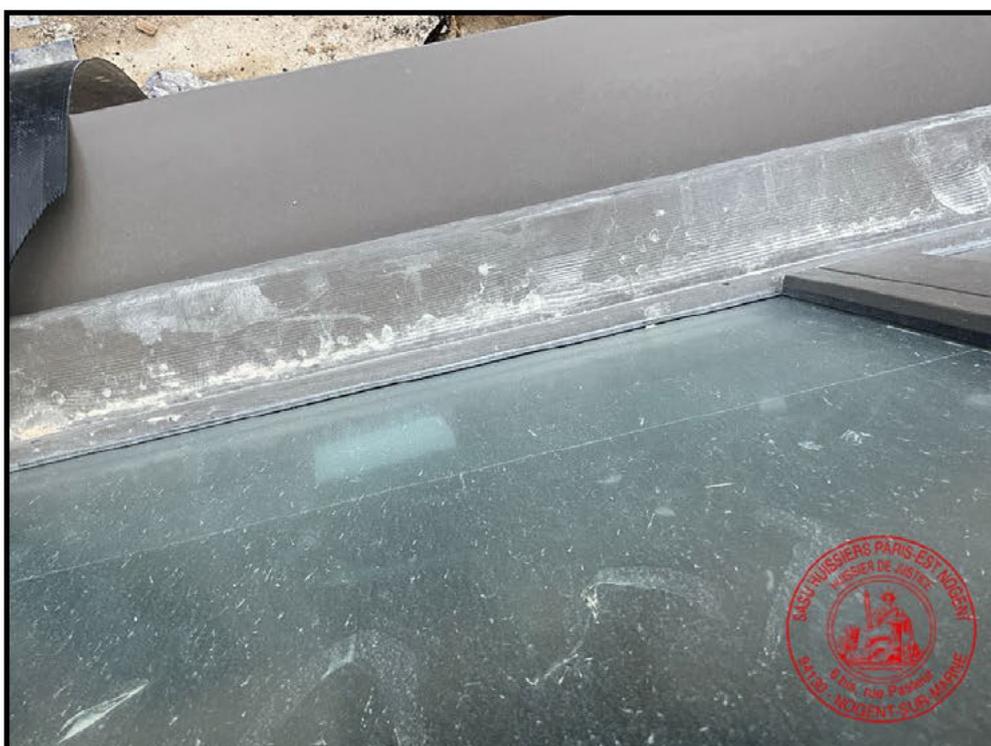
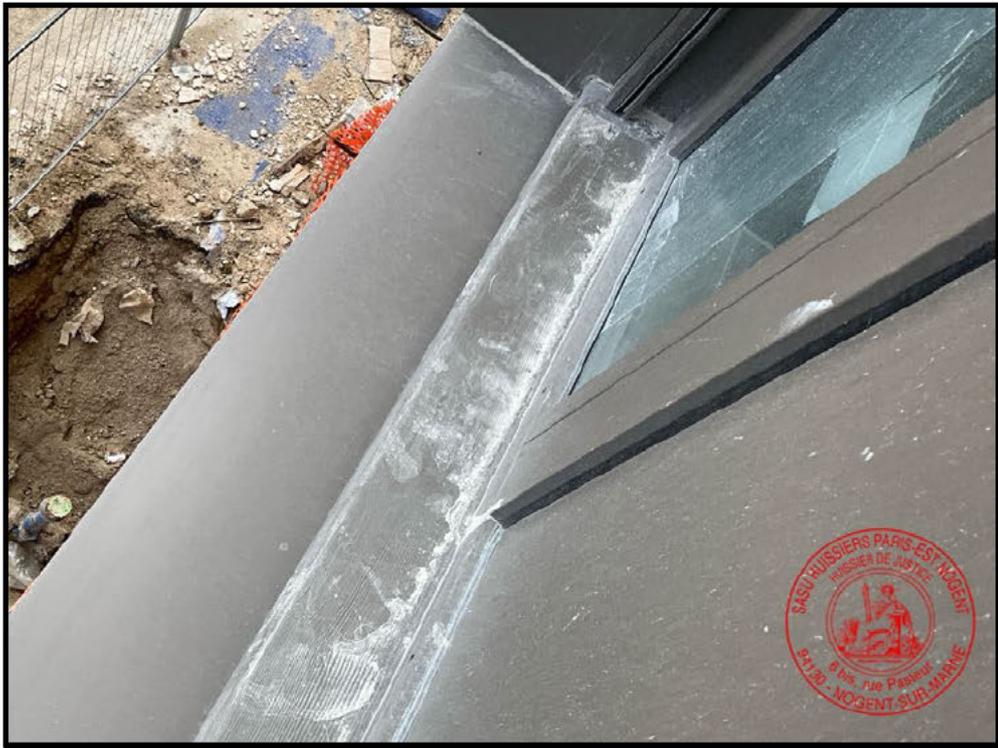
Photographie n°31. HPEN

Les joints extérieurs apposés en partie basse des allèges vitrées ne sont pas correctement fixés. Des dépôts de poussière sont visibles entre ces joints et le vitrage.

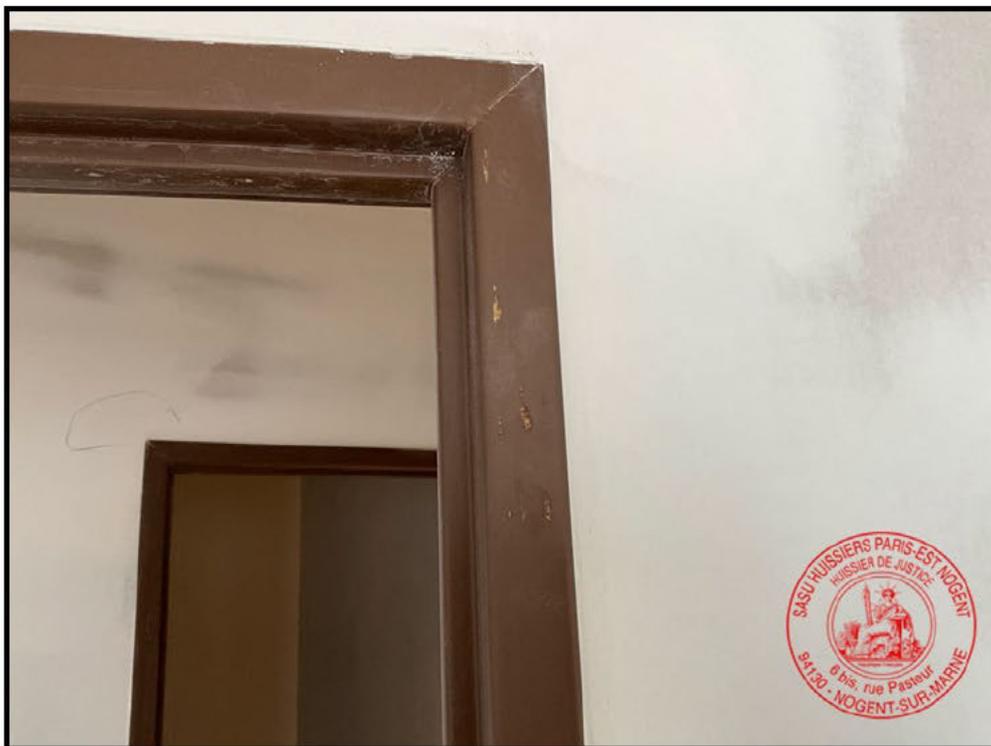
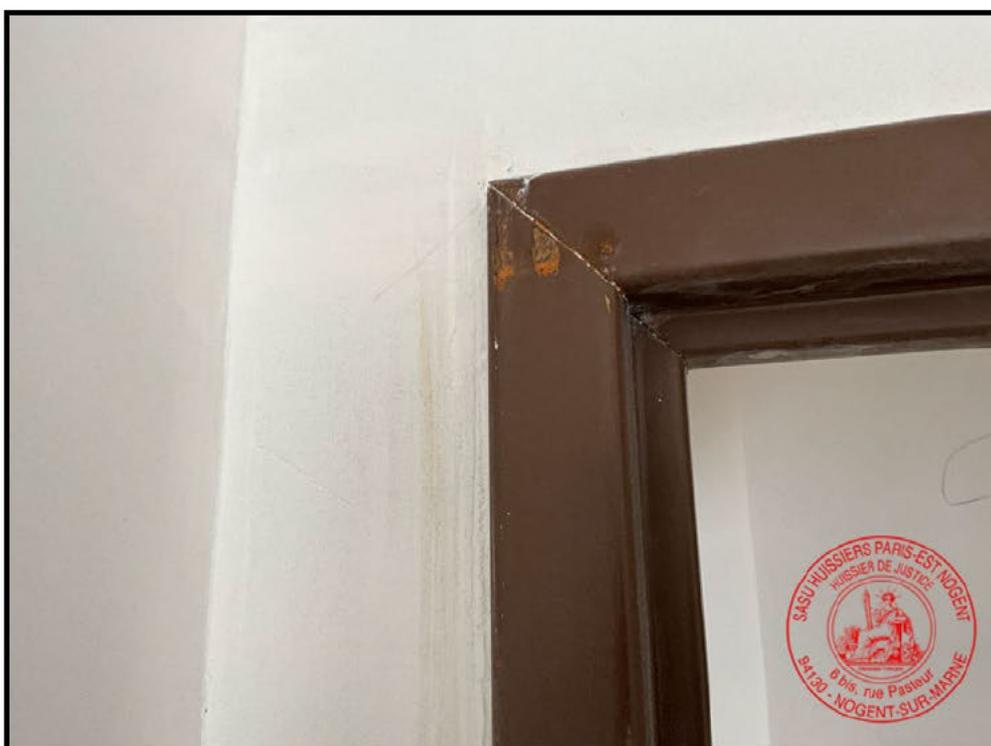
Photographie n°34. HPEN

Des points de rouille sont visibles sur les deux coins supérieurs de l'encadrement de la porte d'accès à cette chambre, côté intérieur.
