PROCES-VERBAL DE CONSTAT

Qu'ils ont fait l'acquisition en l'état futur d'achèvement, d'un appartement dépendant d'un ensemble immobilier dénommé « ROOFTOP » sis à ANTONY (92160) Zone d'Aménagement Concert » (ZAC) JEAN ZAY.

Qu'un rendez-vous de visite après installation des cloisons a été organisé par le promoteur, la SCCV ANTONY JEAN ZAY, le jeudi 28 mars 2024 à 13h30.

Rapport des reréserves de visite chantier.

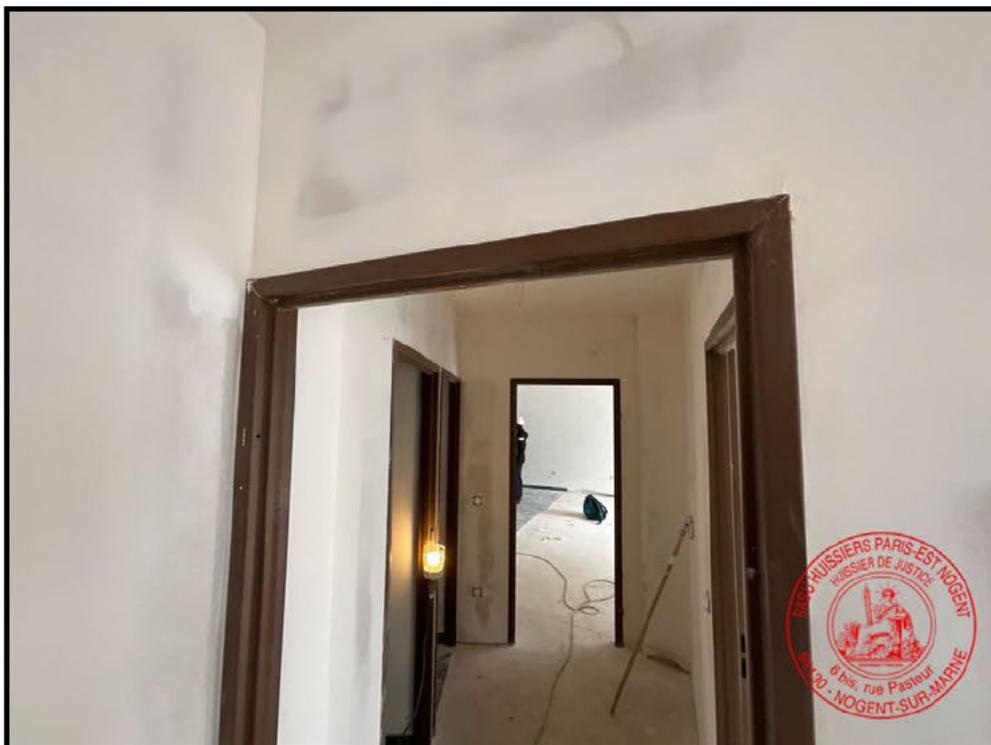
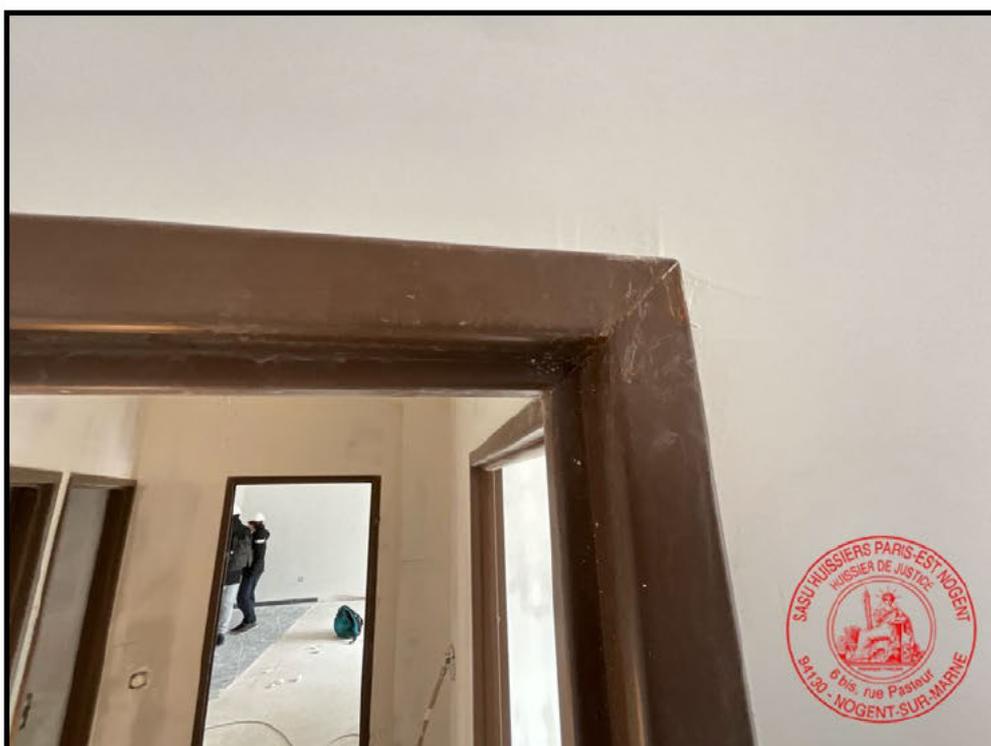
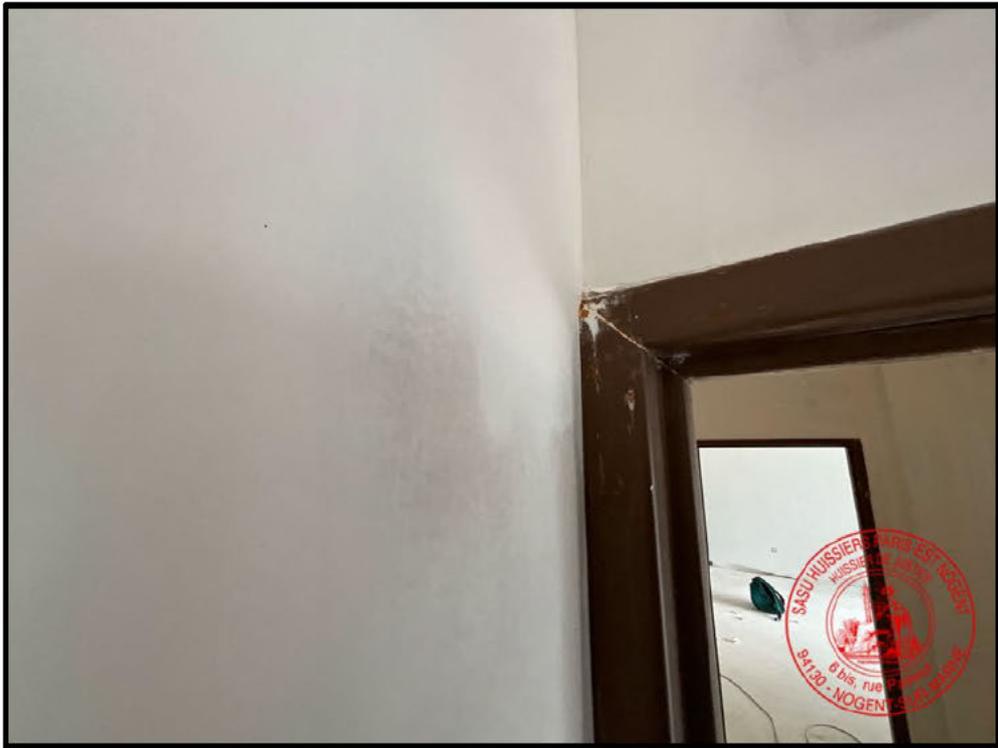
Photographie n°37. HPEN

Des points de rouille sont visibles aux deux angles de l'huissierie de la porte d'accès à cette chambre, côté intérieur.

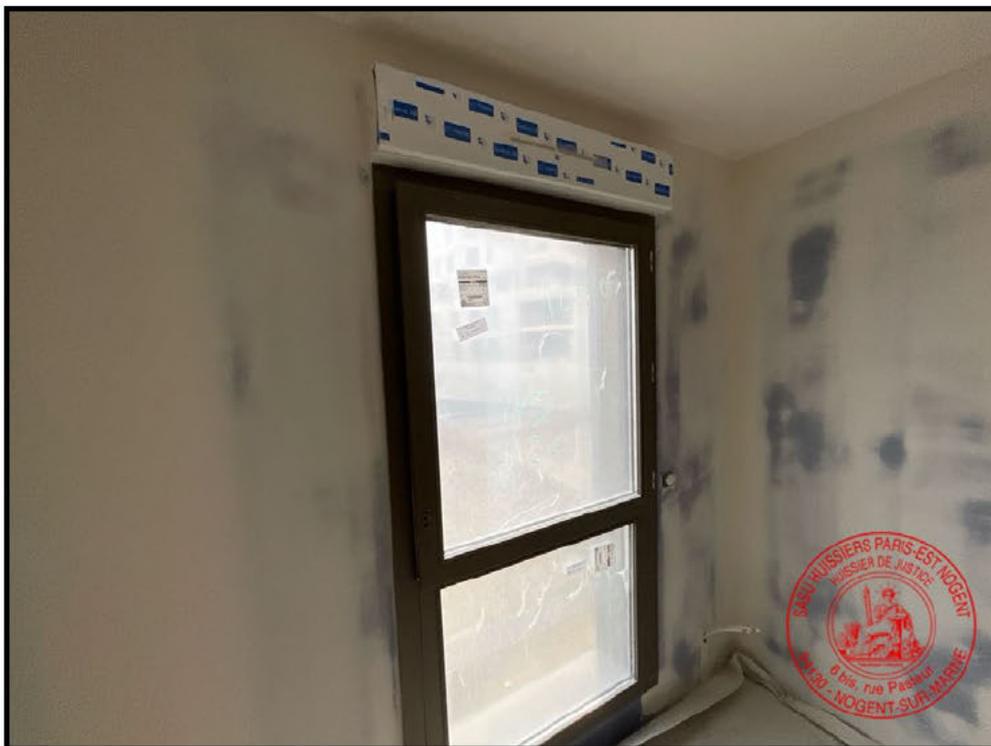
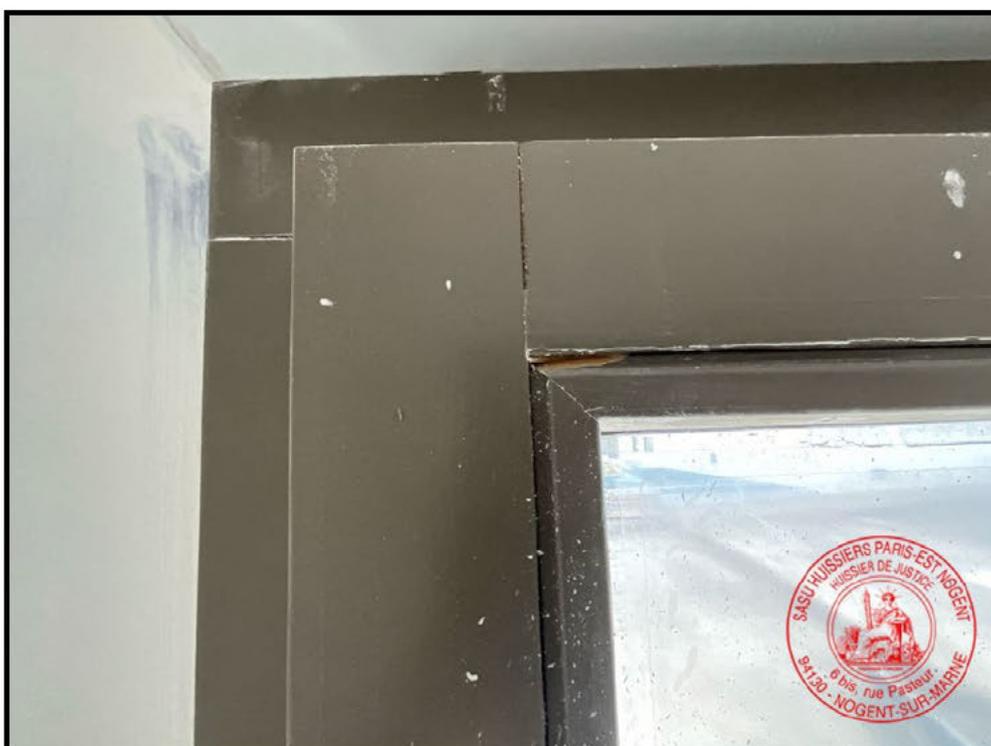
Photographie n°41. HPEN

Un éclat est visible sur l'angle supérieur gauche de la parclose du vantail de cette fenêtre.

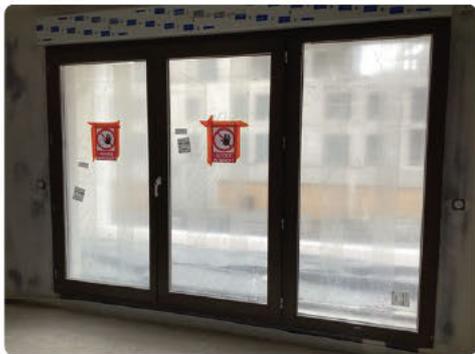
1.1

Porte fenêtre verrouillée est inaccessible.

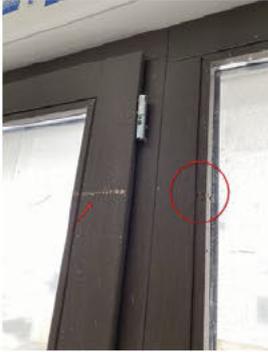
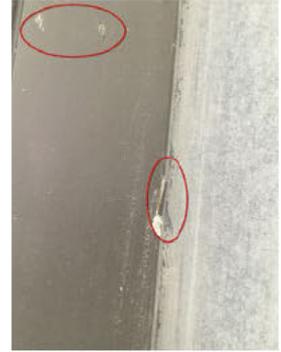
1.3

- Il y a de multiples impacts et rayures sur la menuiserie.
- La parclose est posée en deux parties, a changer.

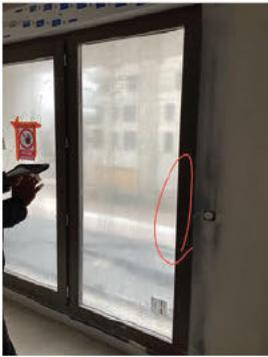
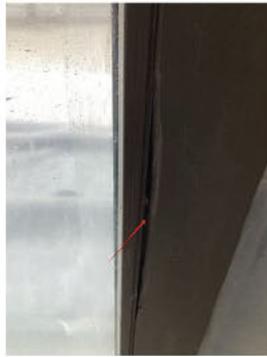
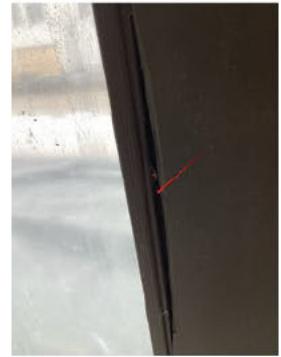
1.4

Montant droit de la porte-fenêtre est abimé.

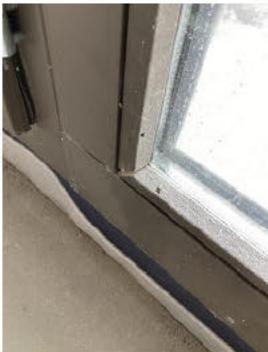
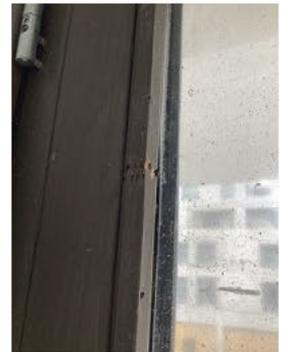
1.5

Manque la continuité des parclose.

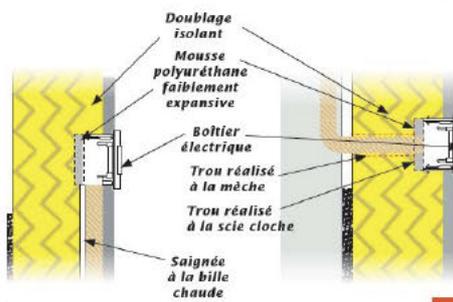
Cuisine gaine technique.

- Manque la continuité du fourreau des câble électrique.
- Manque le boîtier électrique, reprendre l'incorporation électrique dans les plaque de plâtres en respectant les règles de l'art.

- Pour préparer le passage des canalisations électriques, le délardage du réseau ne doit pas excéder 150 mm de large et être positionné de préférence en partie centrale des panneaux.
- Découper à la scie cloche le parement à l'emplacement des boîtiers électriques.
- Encastrer les canalisations électriques et mettre en place les panneaux.

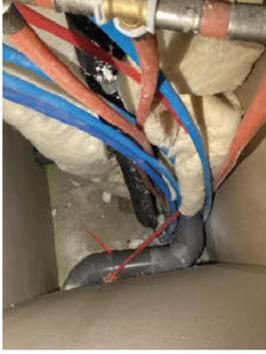
1.9

Vérification de la pente du raccordement.

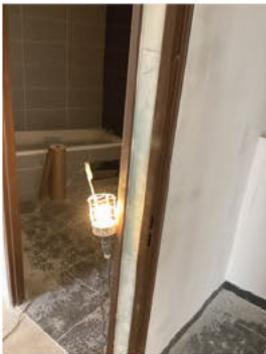
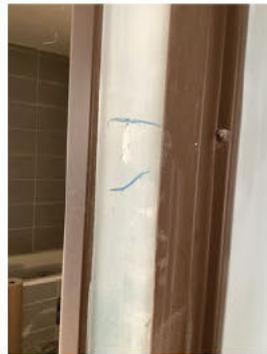
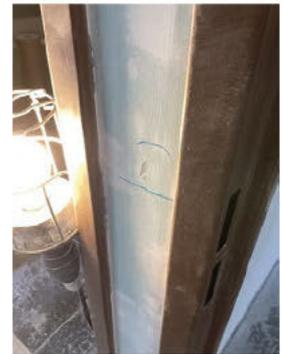
1.11

Multiples impacts sur les cloisons.

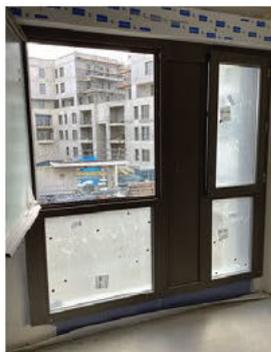
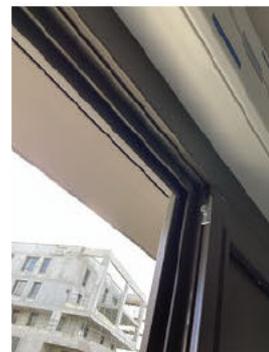
**Chambre 2.**

- Décollement des lames de bois.

Quand le bois n'a pas été stocké comme il se doit assez longtemps en amont sur le chantier, il peut lui aussi contenir un taux d'humidité excessif au moment de la pose.

Une fois posées, le bois va continuer à sécher et se rétracter, entraînant (si le phénomène est important) des décollements de lames.

- La traverse basse est endommagée, la gorge de récupération des eaux n'est plus en mesure de drainer les eaux infiltrantes.

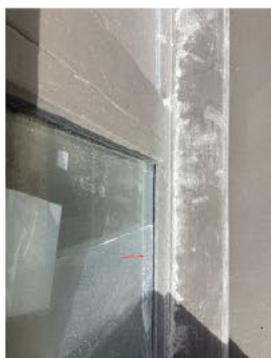
1.14

Manque la fixation des joints avec une stagnation de résidu à l'intérieur

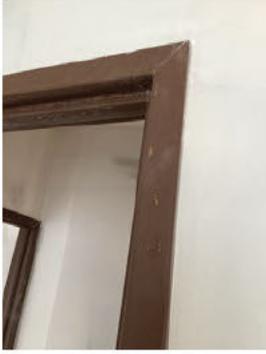
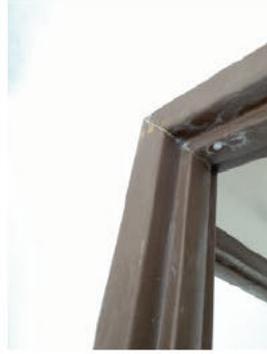
1.16

Traces de rouilles sur les huisseries.

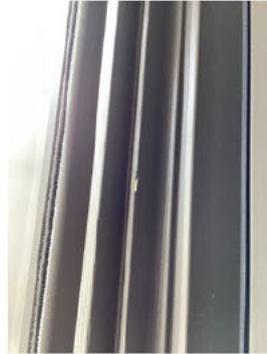
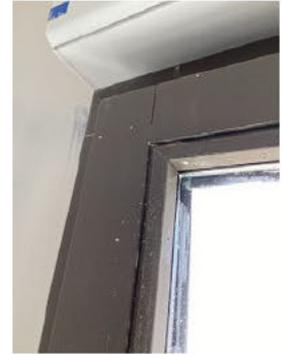
1.17

- Décollement des lames de peinture.
- Impact sur le montant.
- impact sur la parclose.

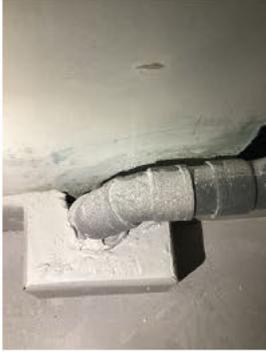
1.23

Présence de moisissure sur l'hydrofuge.

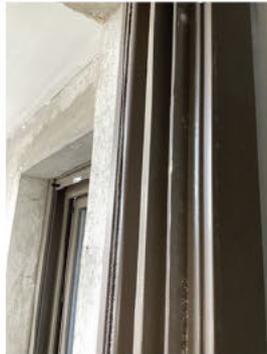
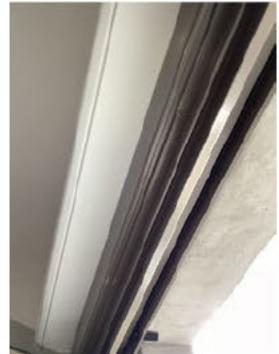
1.24

- Impact sur le montant.
- Impact sur la traverse haute.
- Décollement de peinture.
