PROCES-VERBAL DE CONSTAT

**L'AN DEUX MILLE VINGT QUATRE
ET LE VINGT SIX AVRIL**

Qu'il a fait l'acquisition en l'état futur d'achèvement, d'un appartement dépendant d'un ensemble immobilier dénommé « ROOFTOP » sis à ANTONY (92160) Zone d'Aménagement Concert « (ZAC) JEAN ZAY.

L'appartement est situé au rez-de-chaussée du bâtiment E. Il s'agit de l'appartement identifié sous le numéro E03.

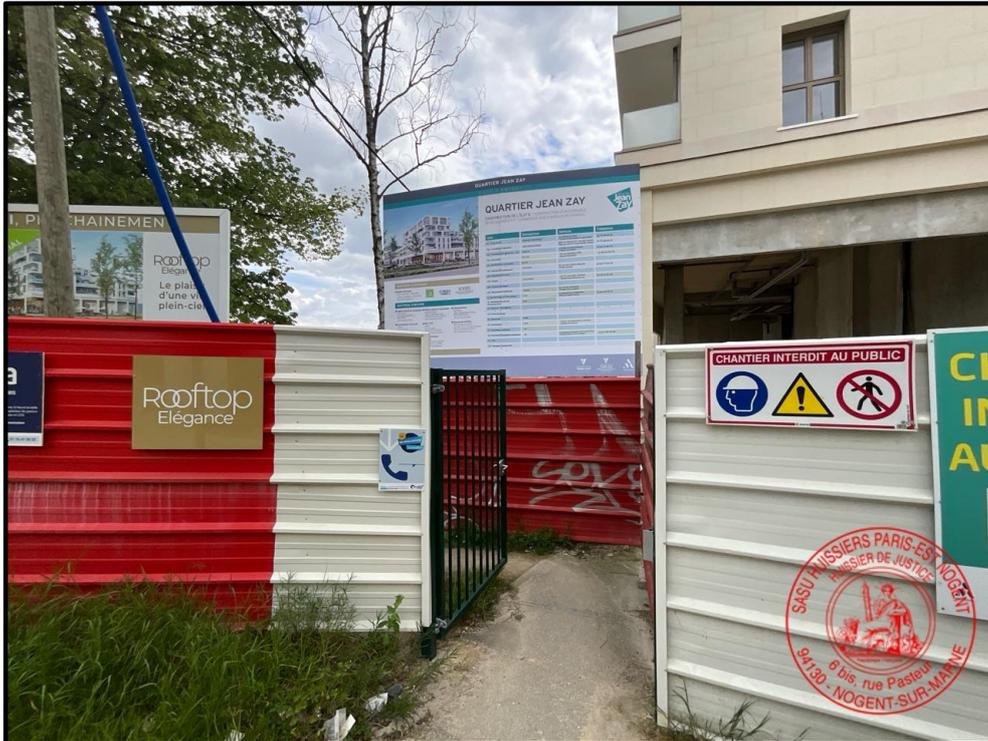
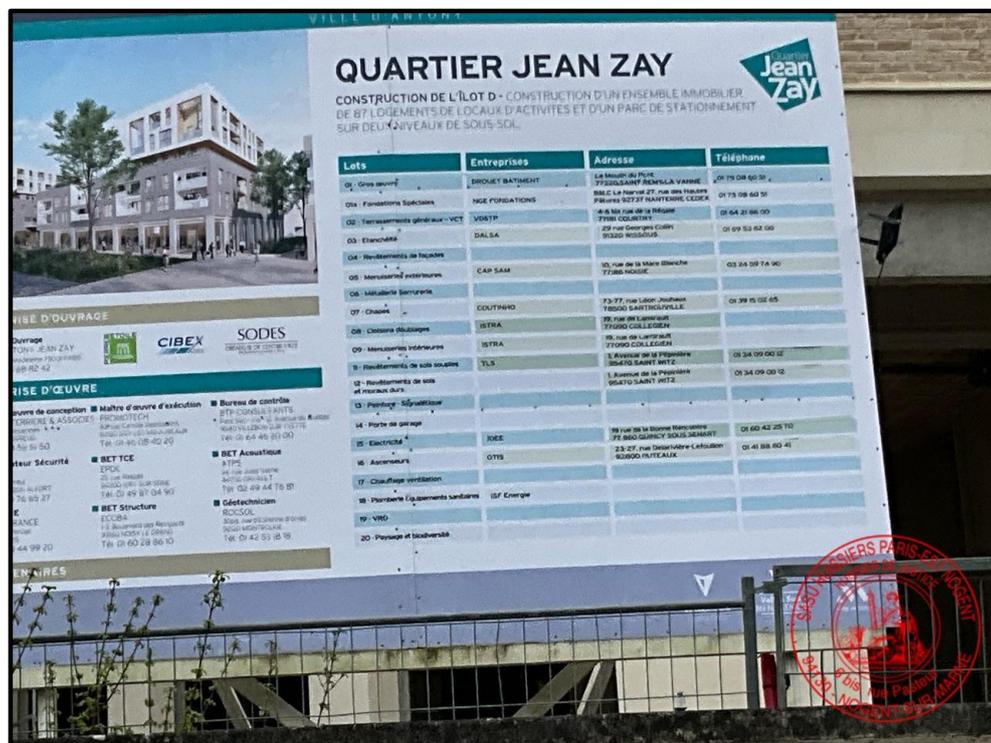
Je constate que devant le lot numéro 6 « Métallerie serrurerie » aucun nom d'entreprise ou aucune cordonnée ne sont renseignés.

Au-devant du lot n°8 « cloisons doublages » aucun nom d'entreprise et aucune cordonnée ne sont indiqués.

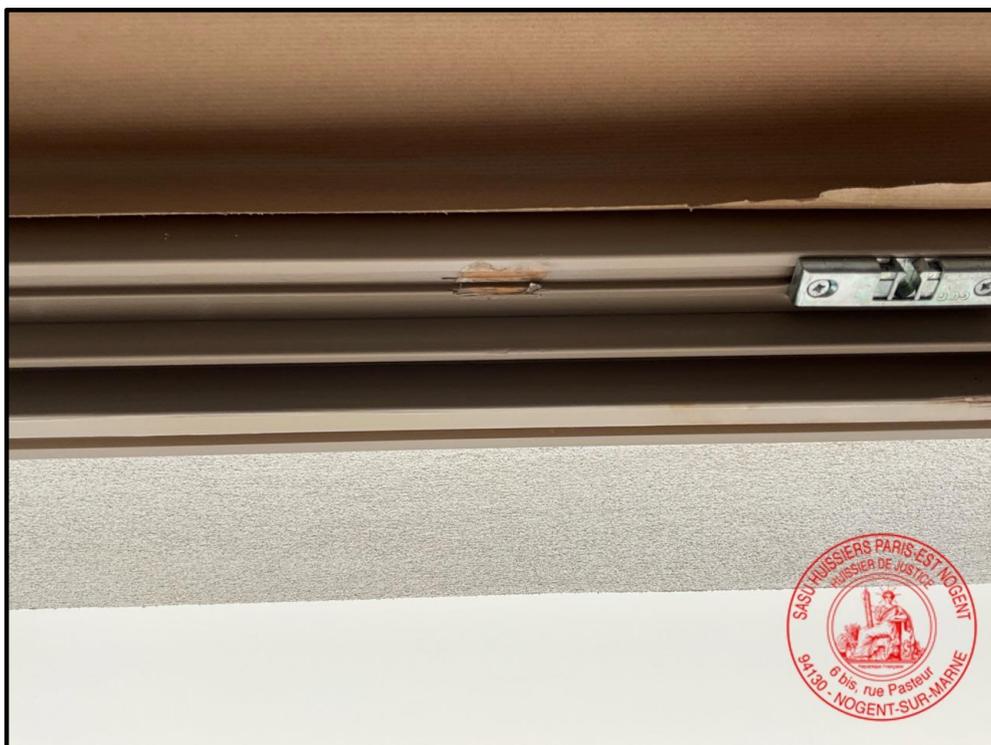
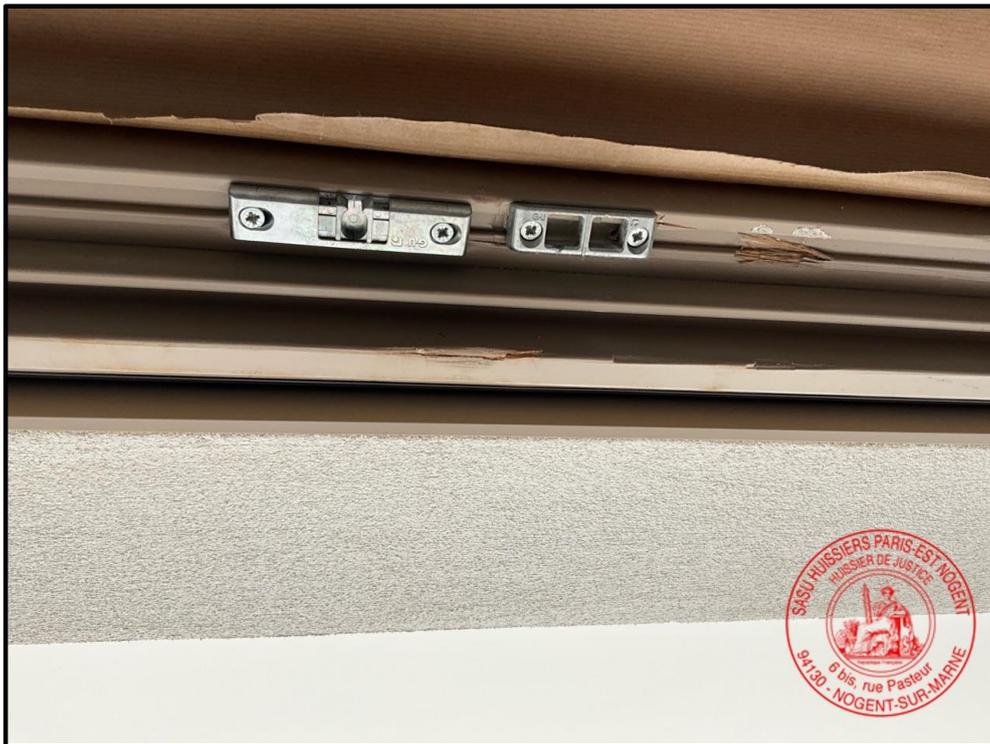
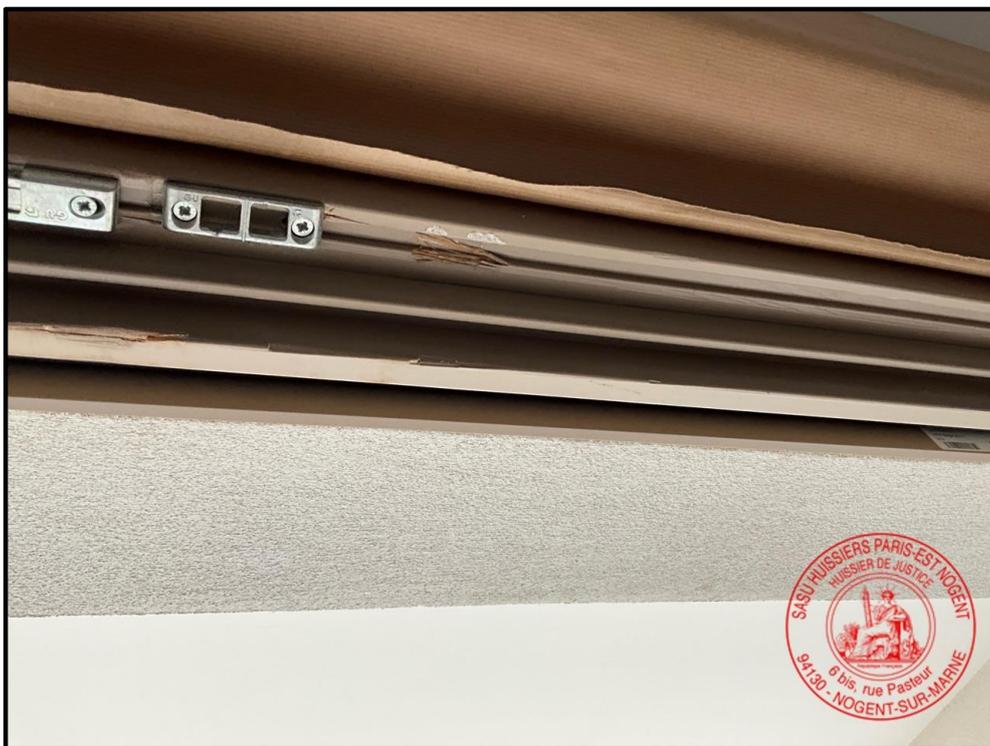
D'importantes épaufrures affectent la sous- face de la traverse haute de l'encadrement de la porte fenêtre.

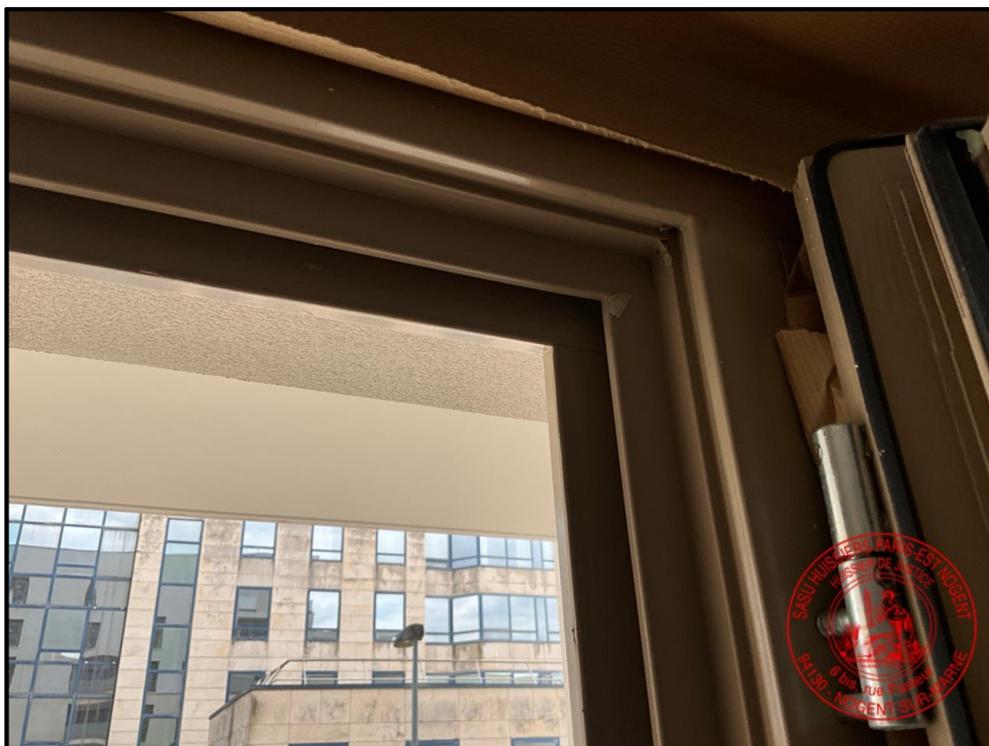
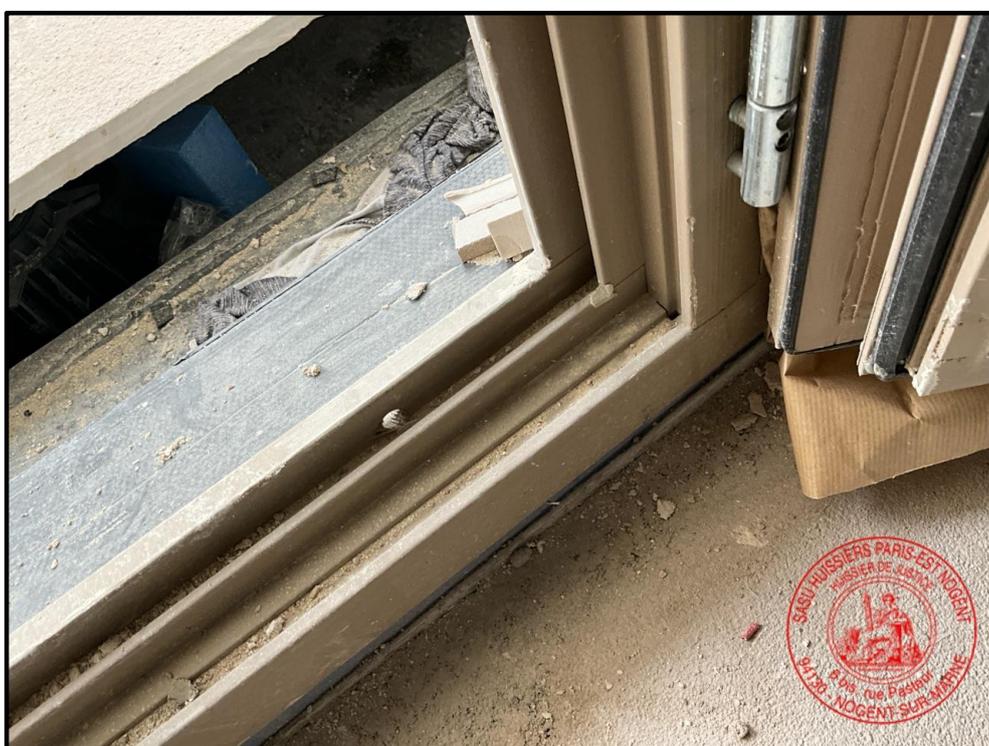
Des points de joint mastic sont apposés dans les angles intérieurs de l'encadrement de la porte fenêtre.

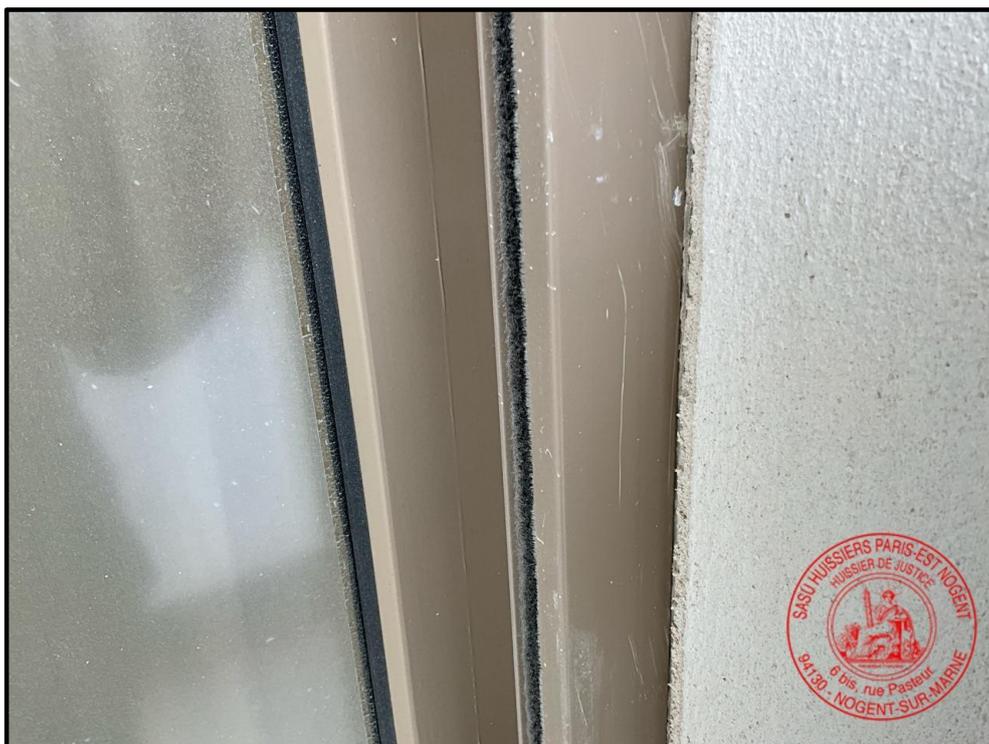
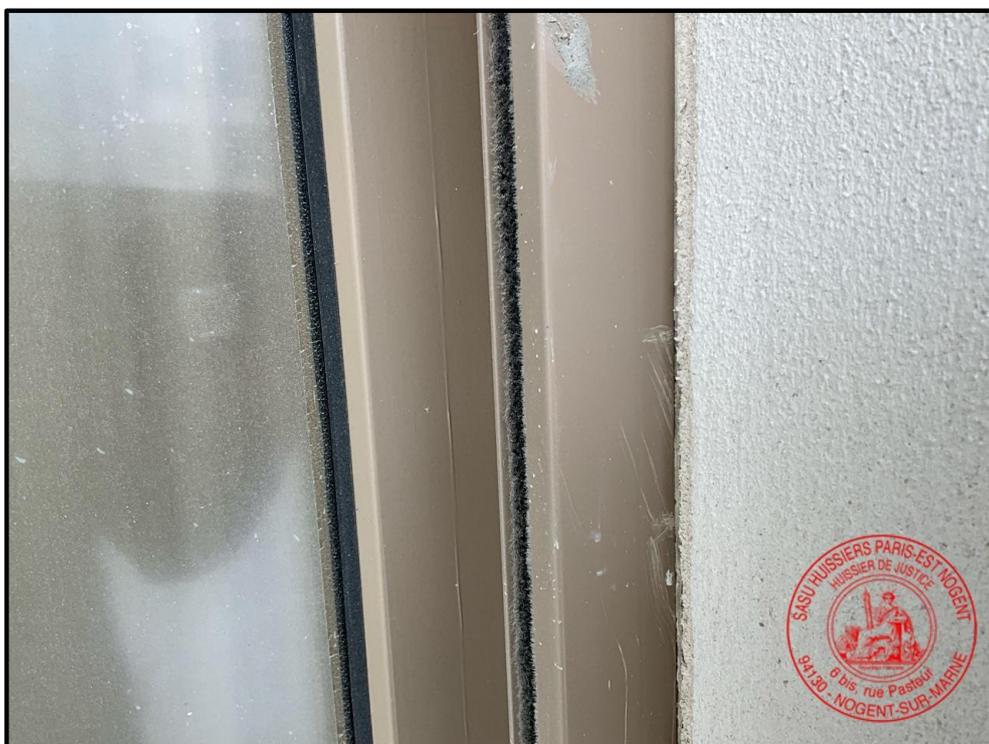
De multiples rayures sont visibles sur la coulisse latérale droite du volet roulant.

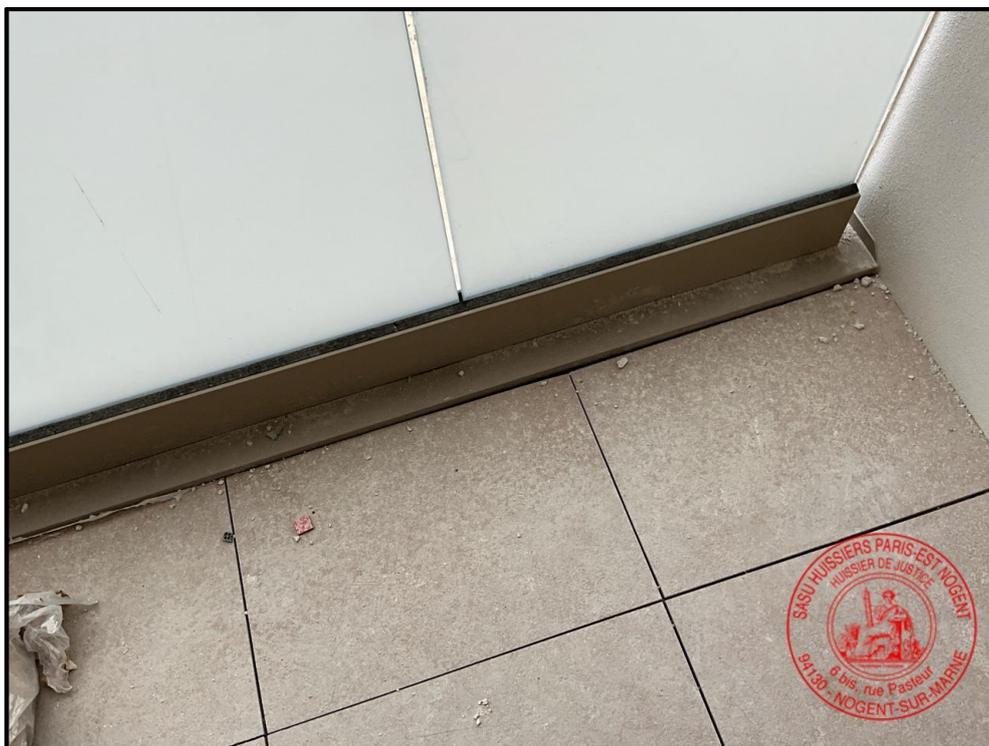
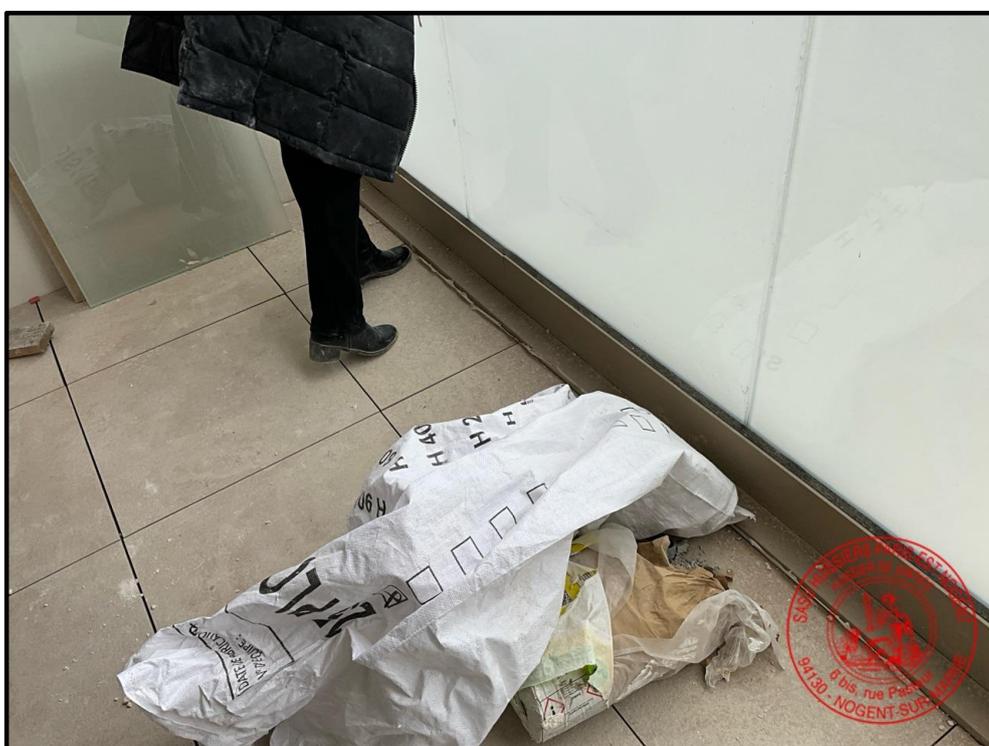
La couverture habillant la tête du plancher du balcon présente un désaffleurement par rapport aux dalles sur plots.

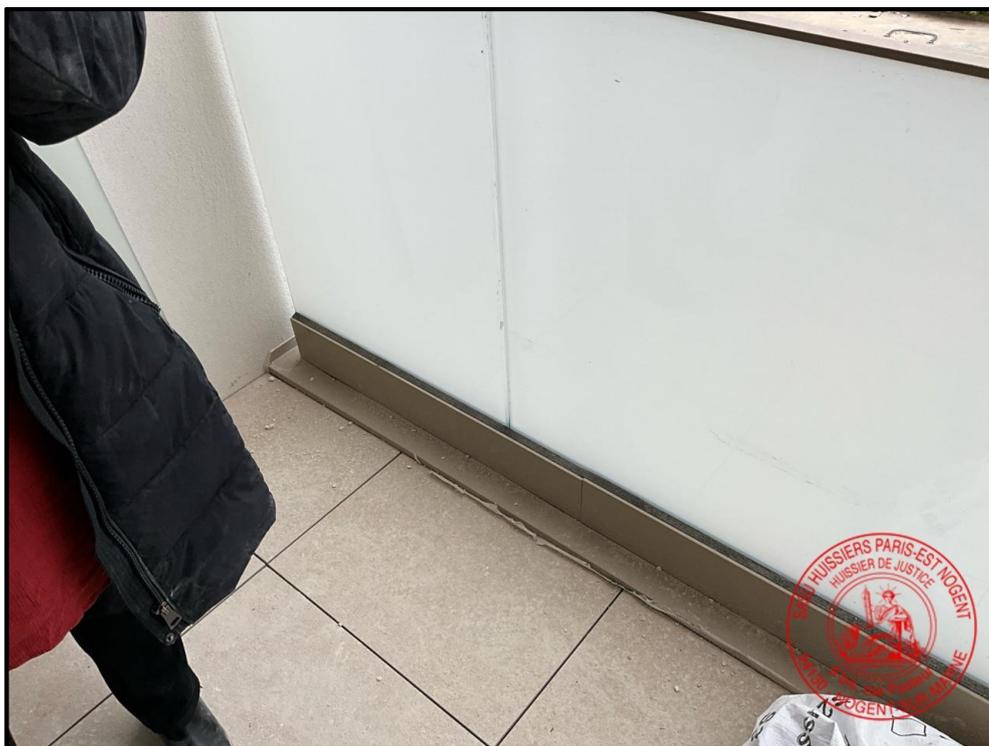
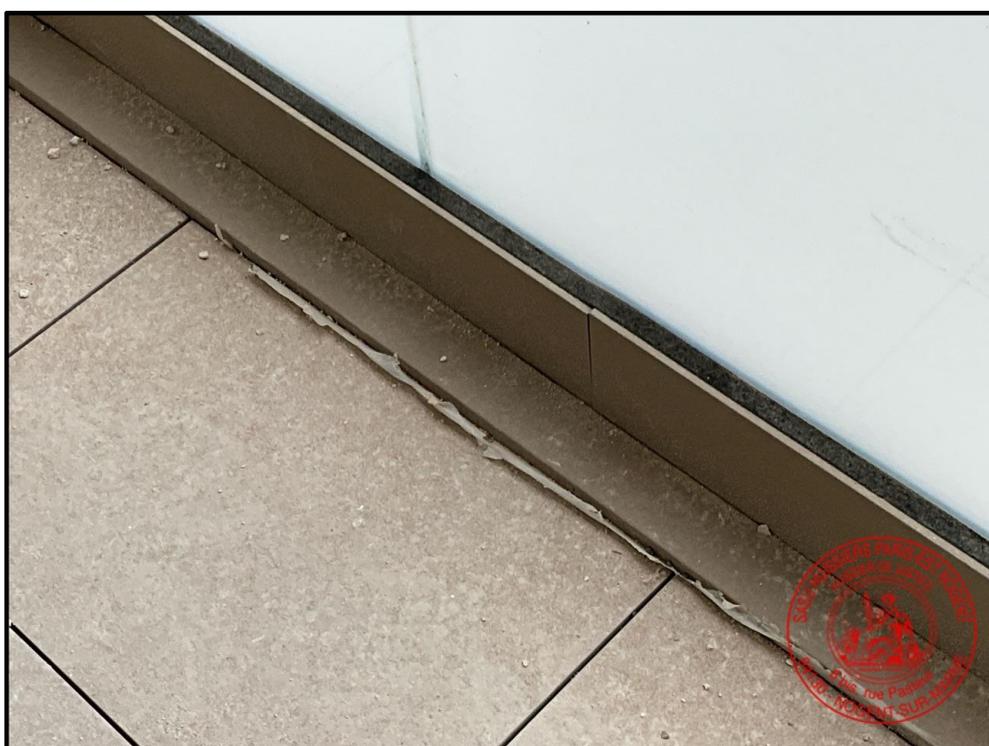
Je relève par ailleurs un désaffleurement entre deux pans d'habillage métallique apposés à la base des garde corps.

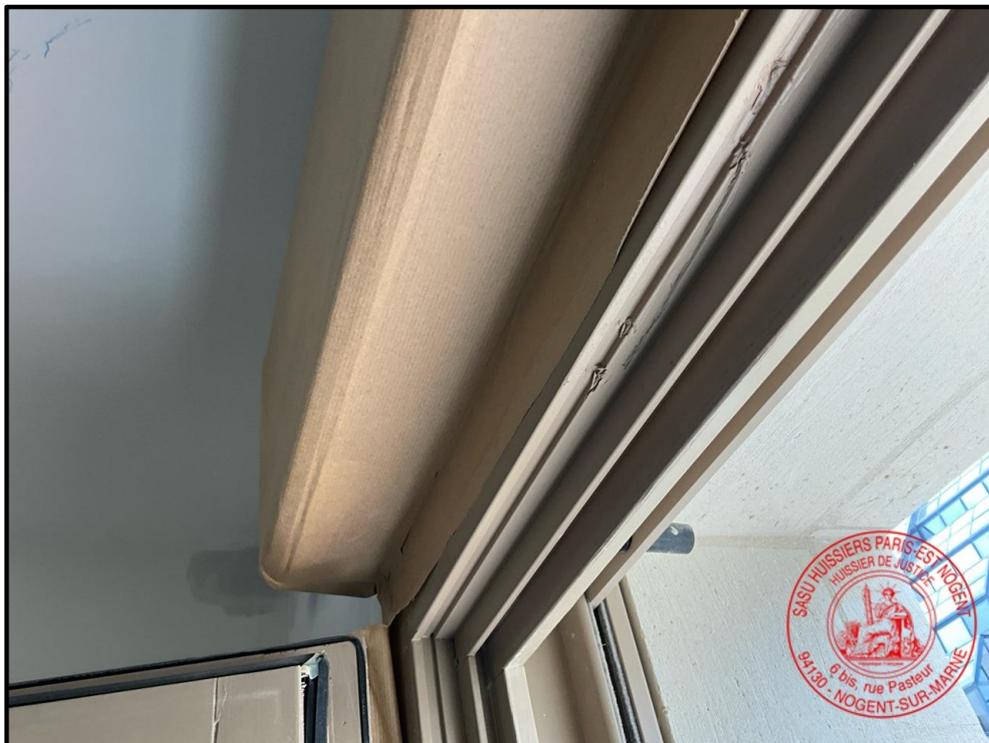
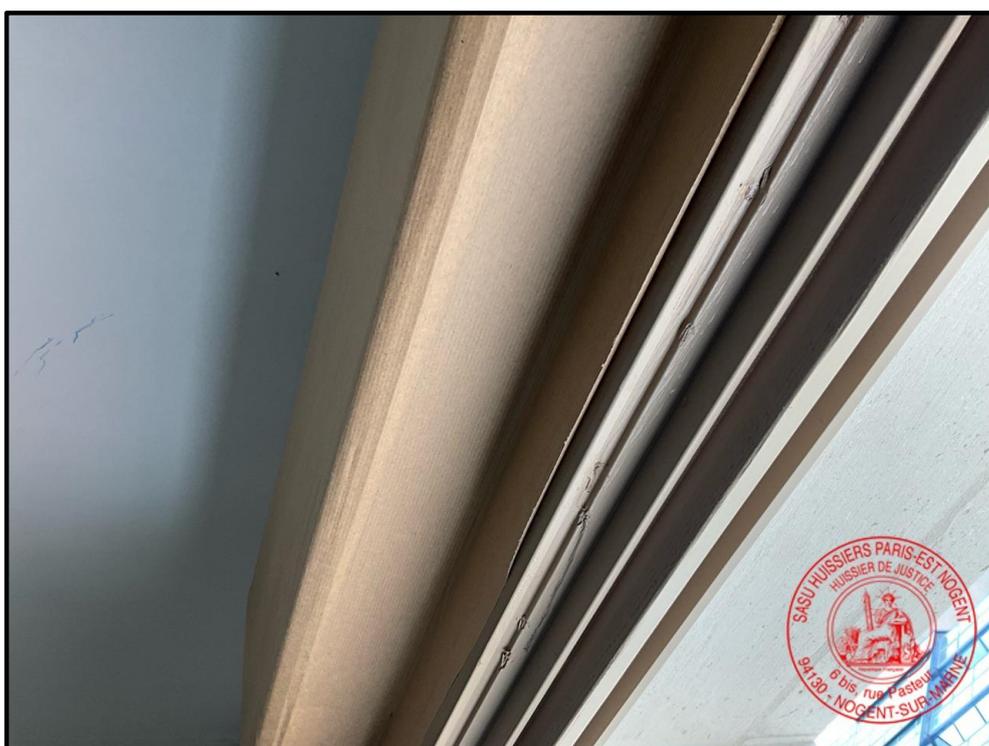
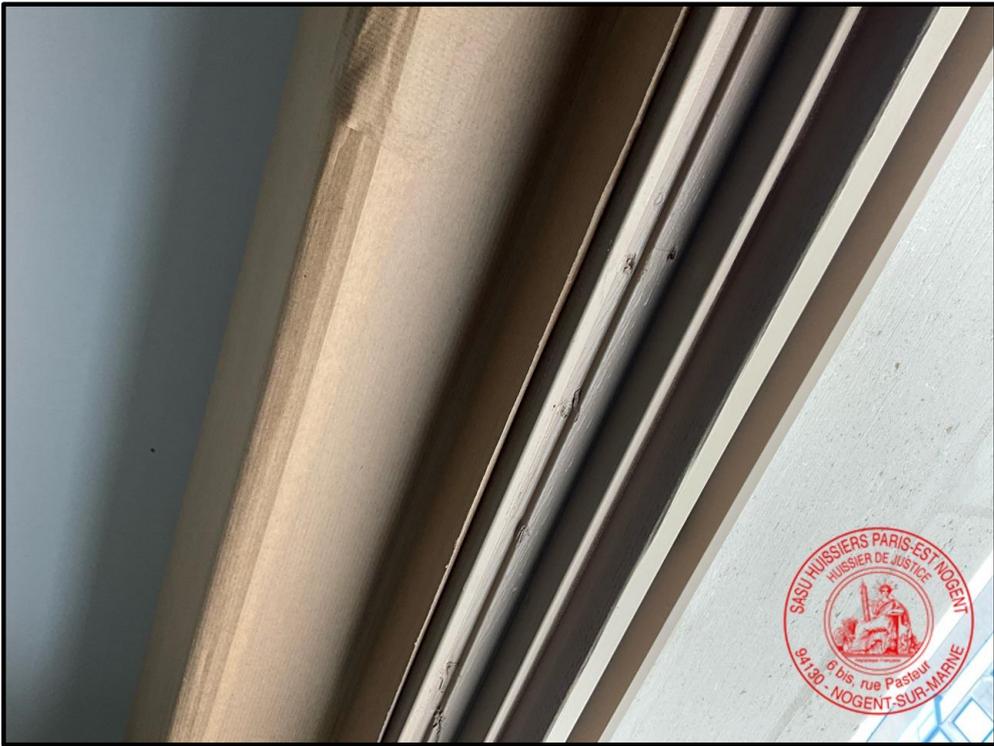
Des impacts sont visibles en sous face de la traverse haute de l'encadrement de la fenêtre.

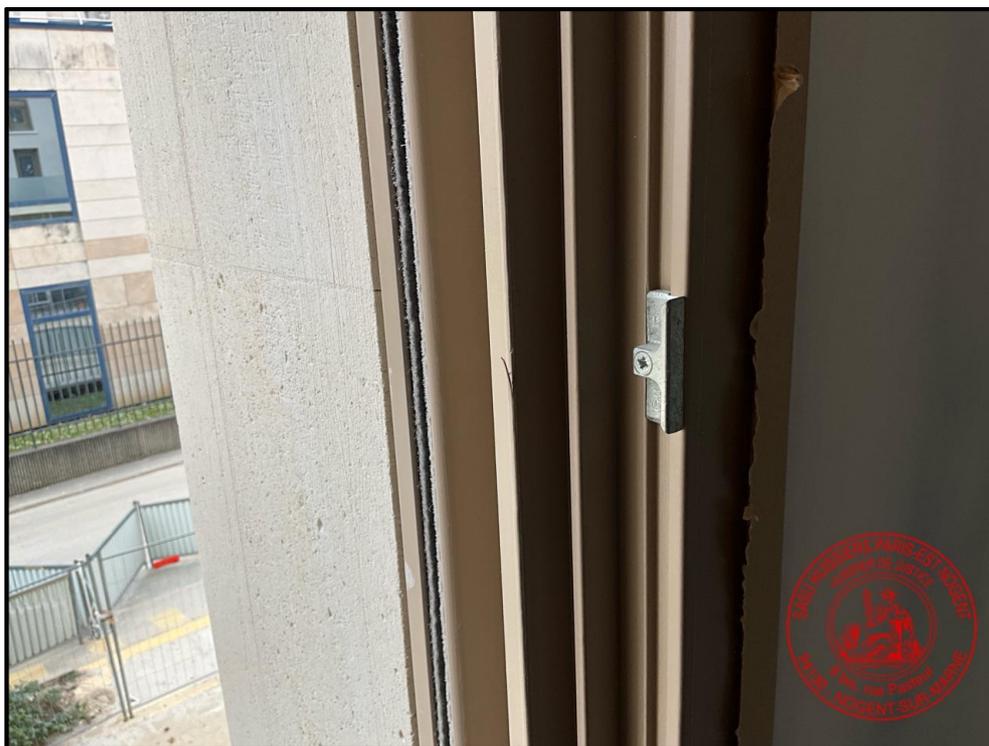
Photographie n°19. HPEN

Des écailllements de la peinture sont visibles sur le montant latéral droit de l'encadrement de la fenêtre.

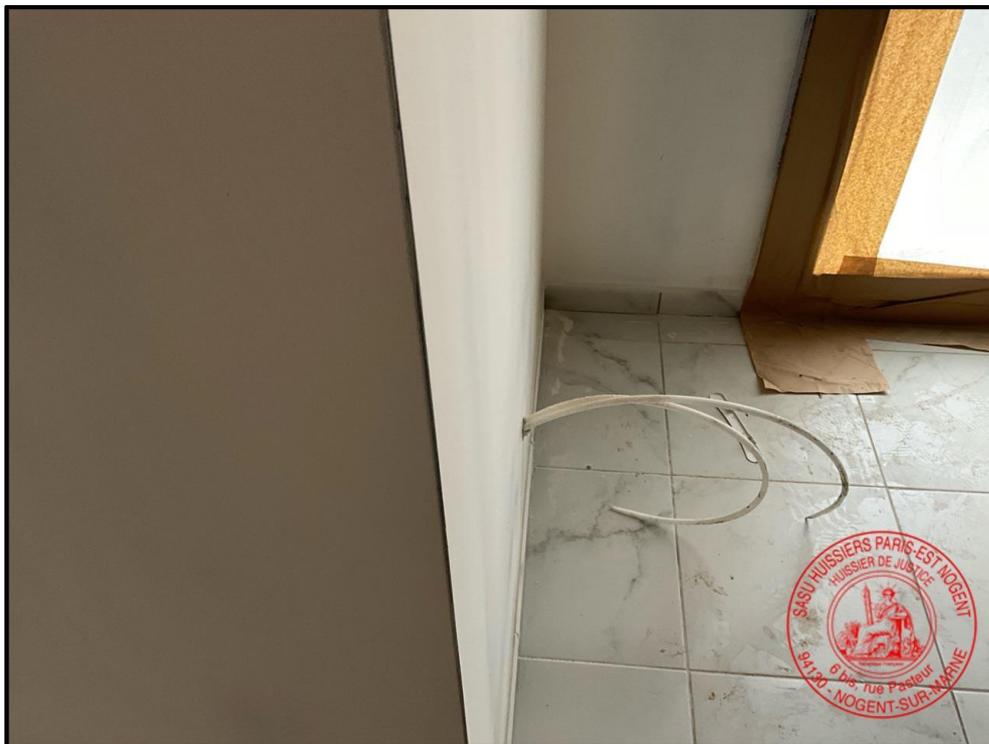
Photographie n°20. HPEN

Au moyen d'un laser, nous constatons que le doublage du retour de façade situé à gauche de la fenêtre de la cuisine et séparatif de la terrasse présente un ventre.

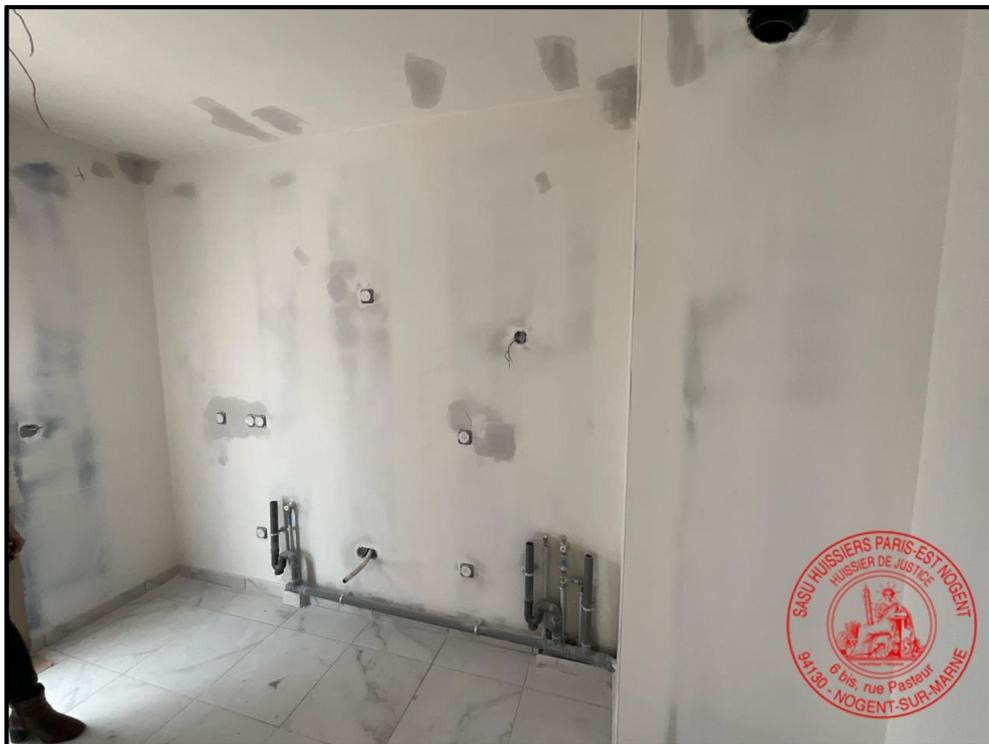
Photographie n°21. HPEN

La cloison située à l'arrière de la cuisine soit mitoyenne de la chambre présente une souplesse importante lorsqu'on applique une pression, même modérée, sur celle-ci.

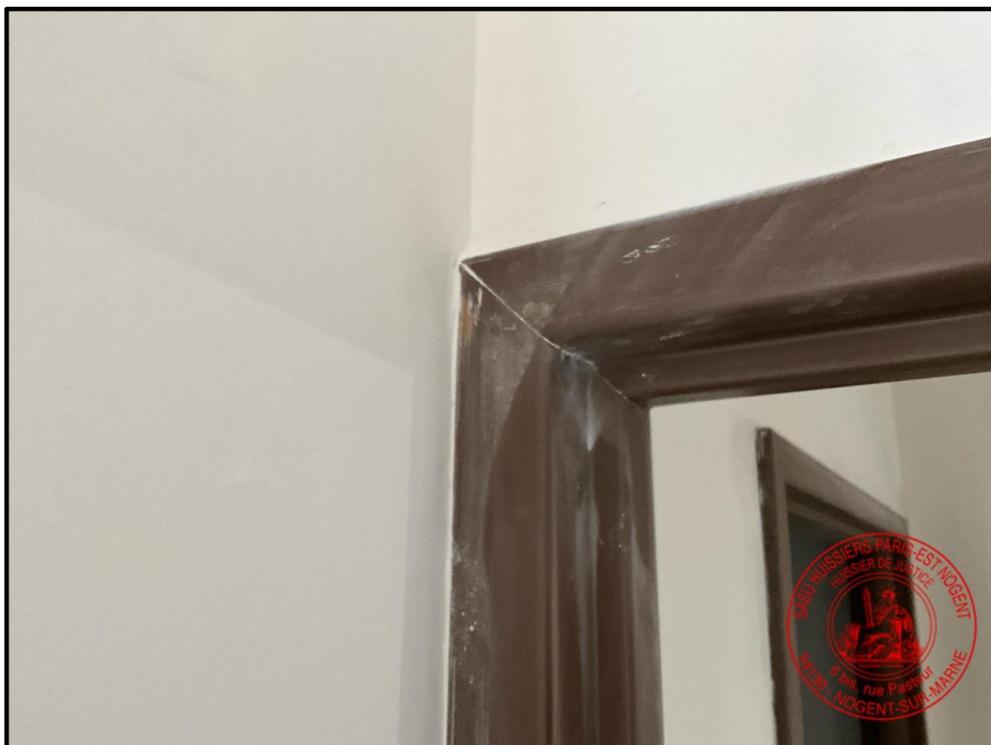
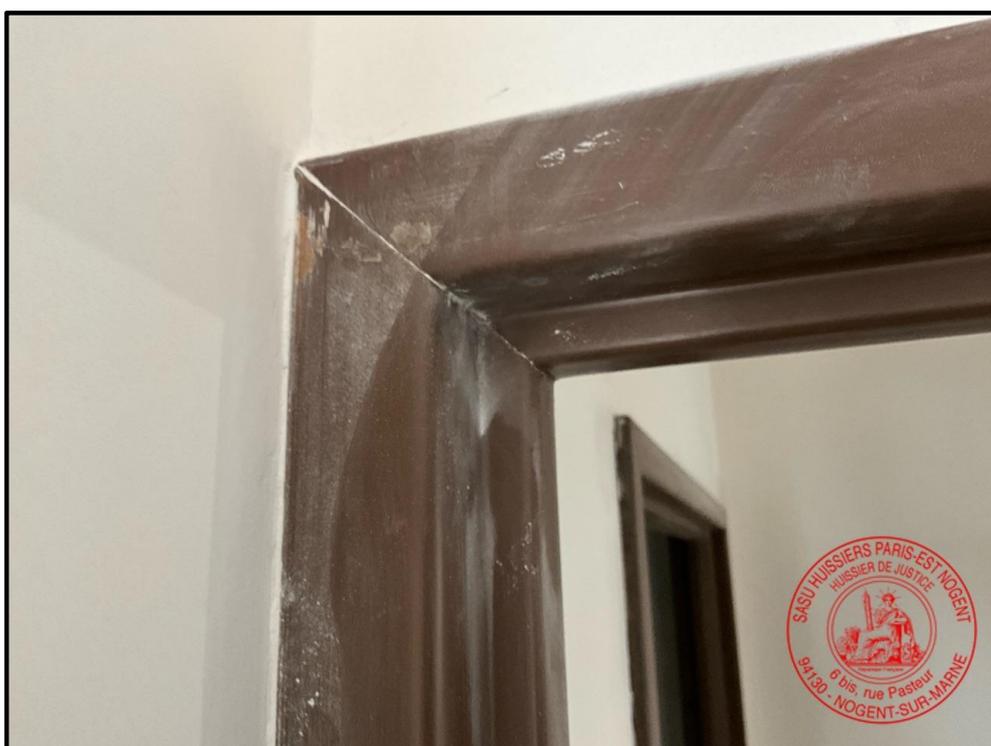
Des points de rouille sont visibles dans le coin supérieur droit de l'encadrement de la porte d'accès à cette chambre, côté intérieur.

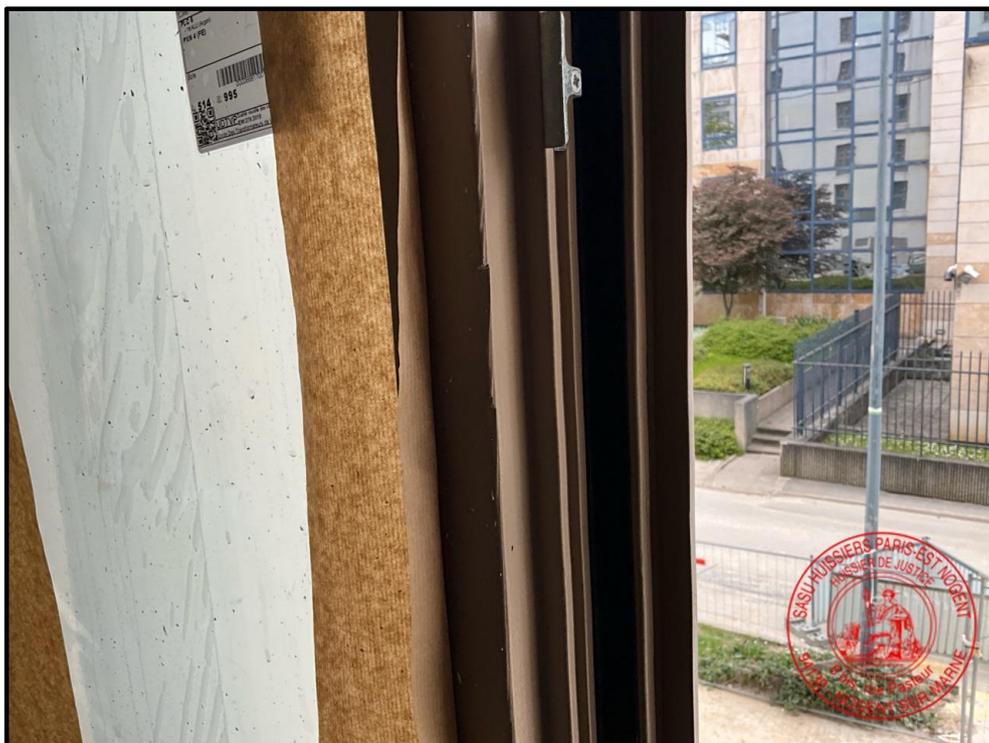
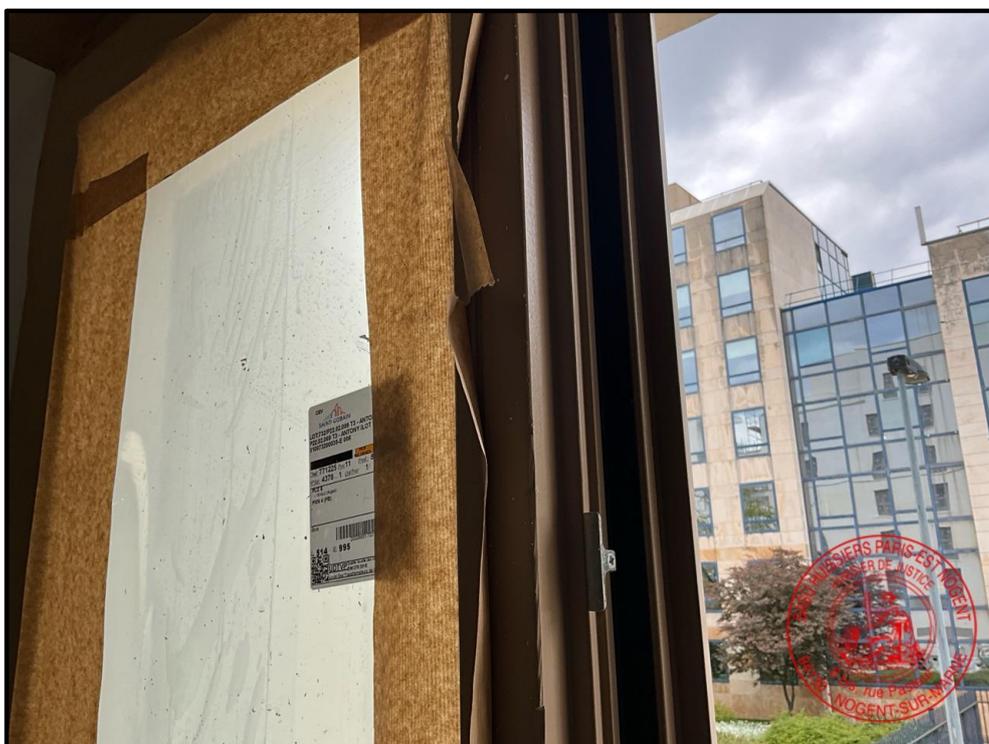
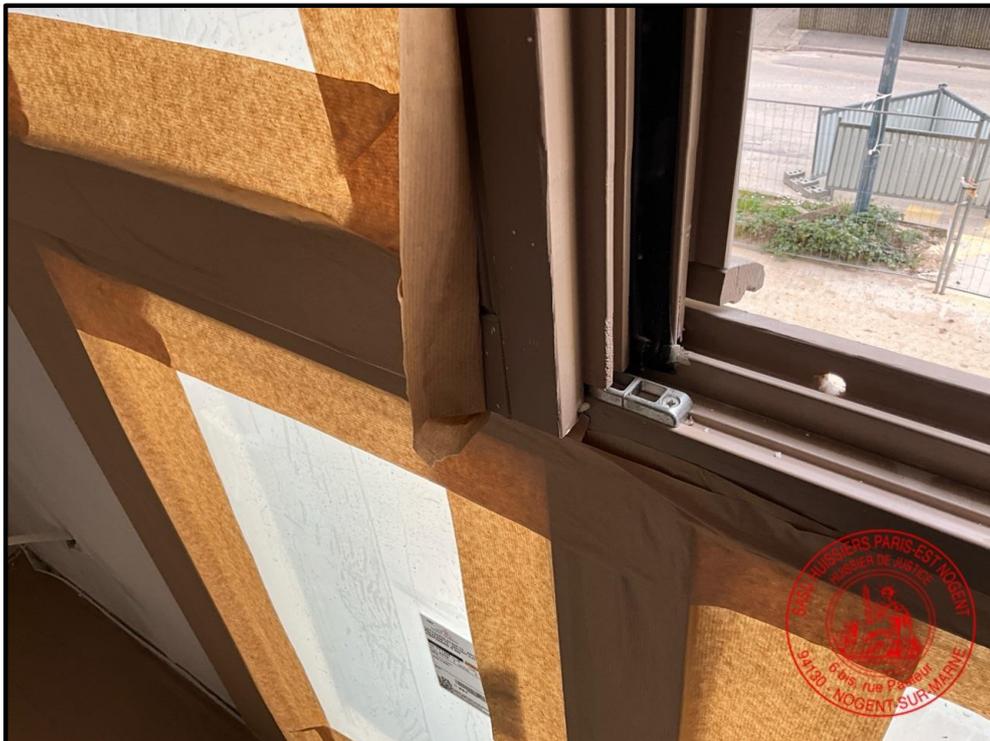
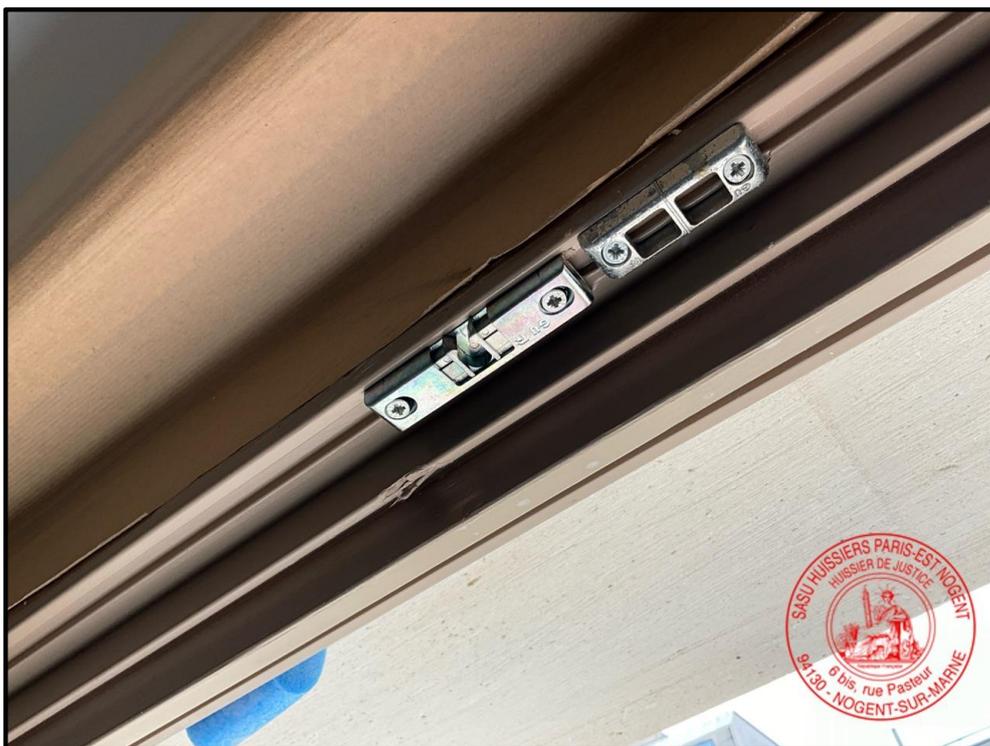
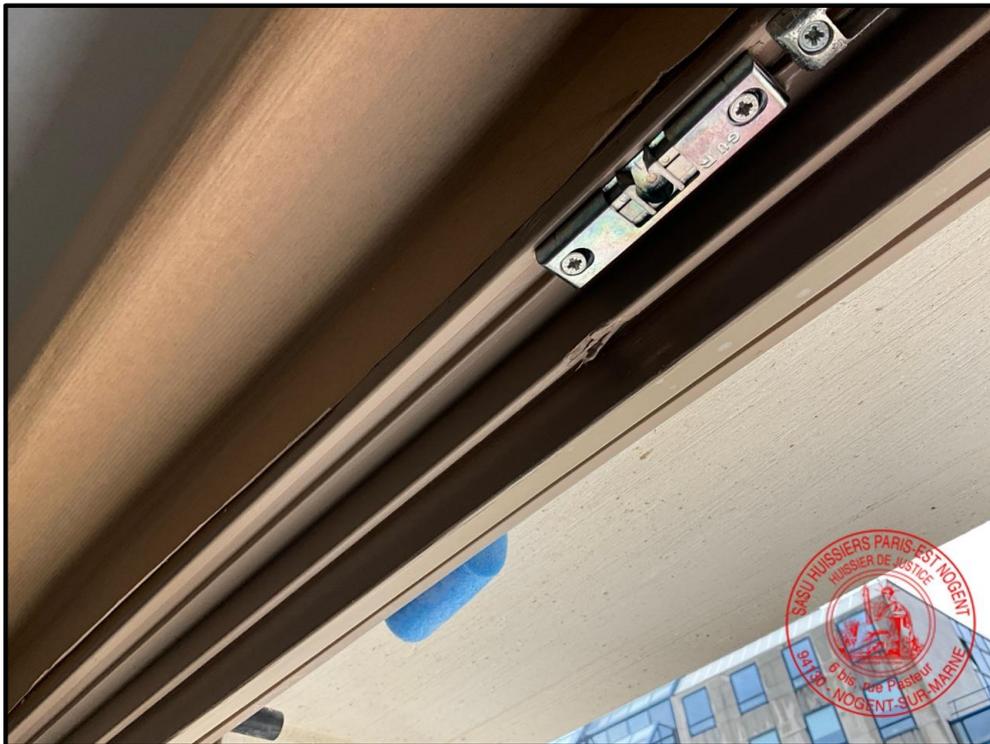
La tranche du vantail gauche de la fenêtre est épaufrée.

Un impact est visible en sous-face de la traverse haute de l'encadrement de la fenêtre.
