PROCES-VERBAL DE CONSTAT

**L'AN DEUX MILLE VINGT QUATRE
ET LE VINGT SIX AVRIL**

Qu'il a fait l'acquisition en l'état futur d'achèvement, d'un appartement dépendant d'un ensemble immobilier dénommé « ROOFTOP » sis à ANTONY (92160) Zone d'Aménagement Concert « (ZAC) JEAN ZAY.

L'appartement est situé au rez-de-chaussée du bâtiment E. Il s'agit de l'appartement identifié sous le numéro E03.

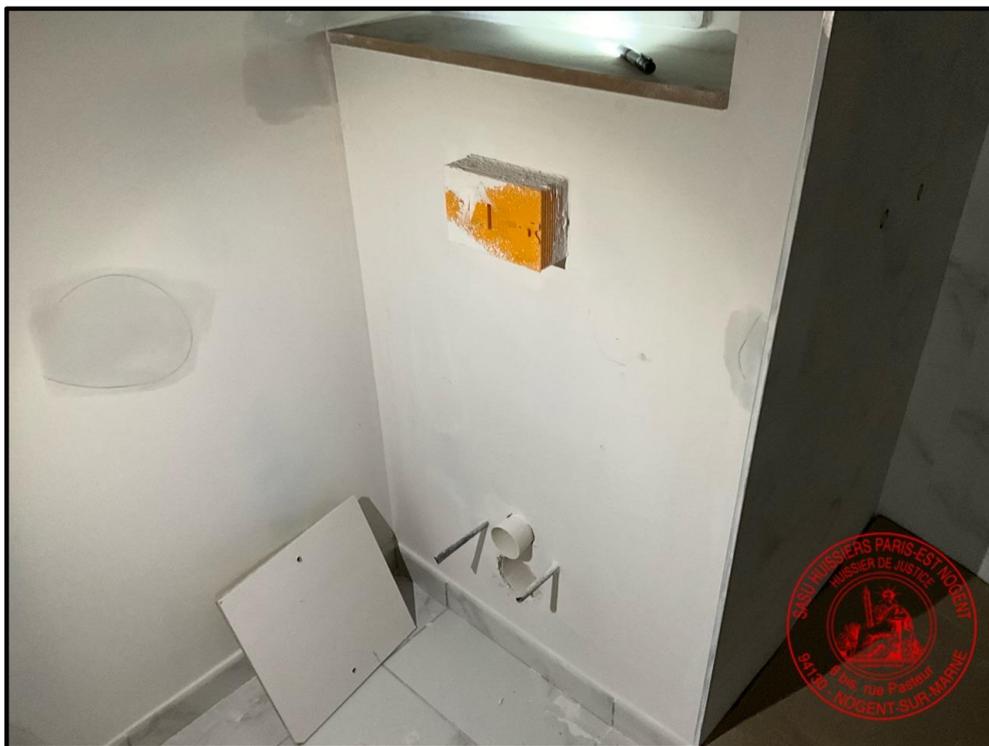
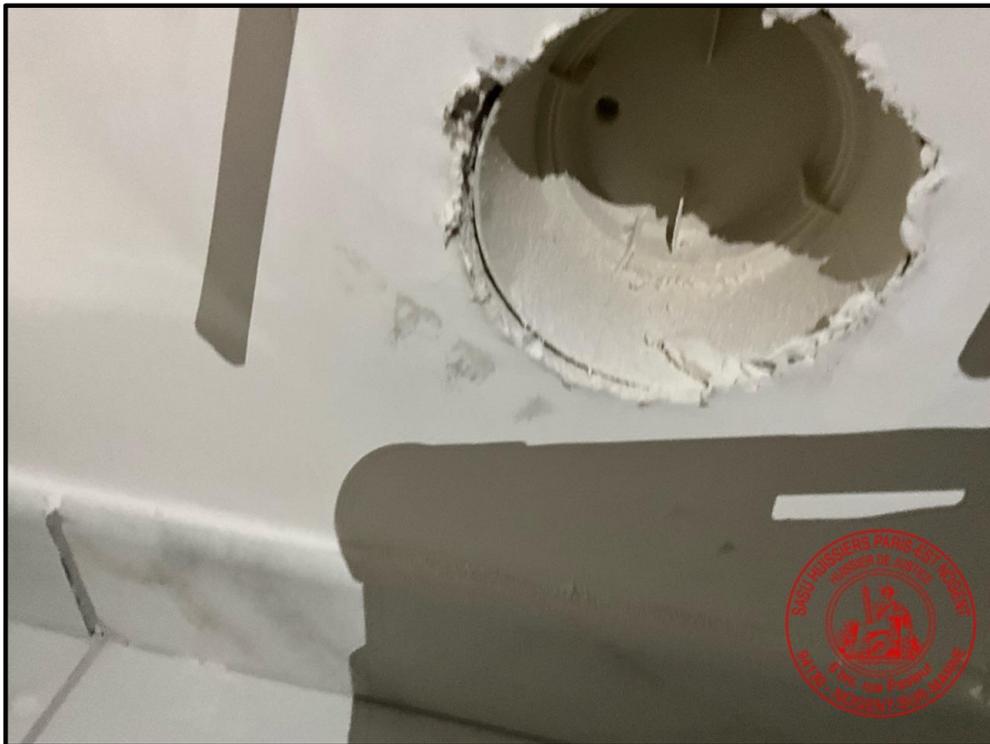
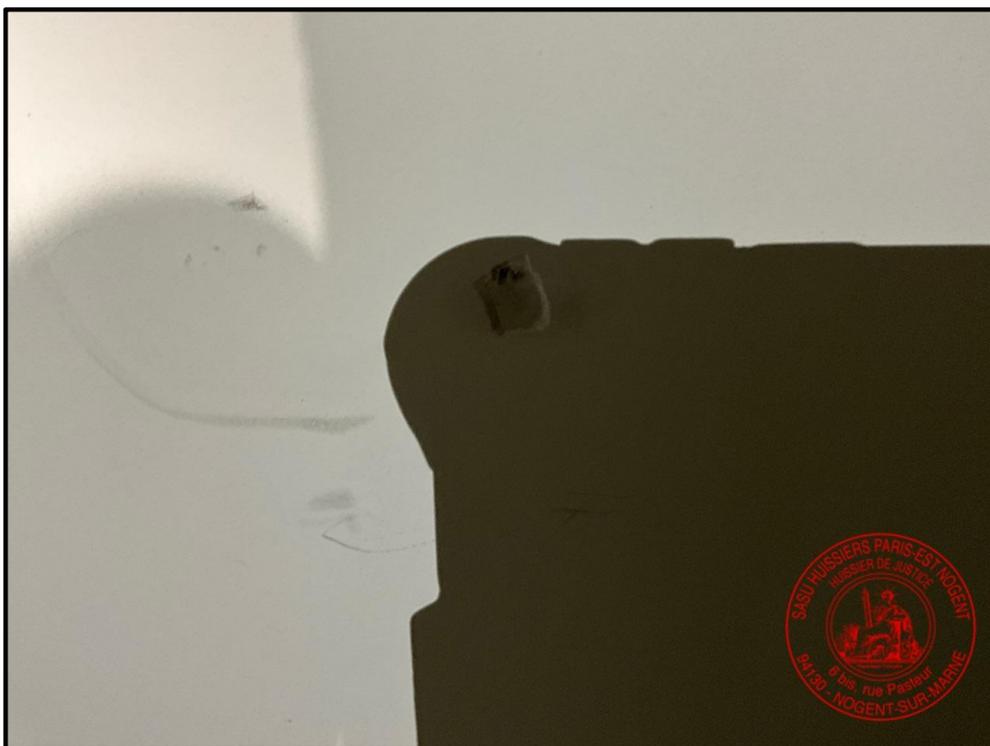
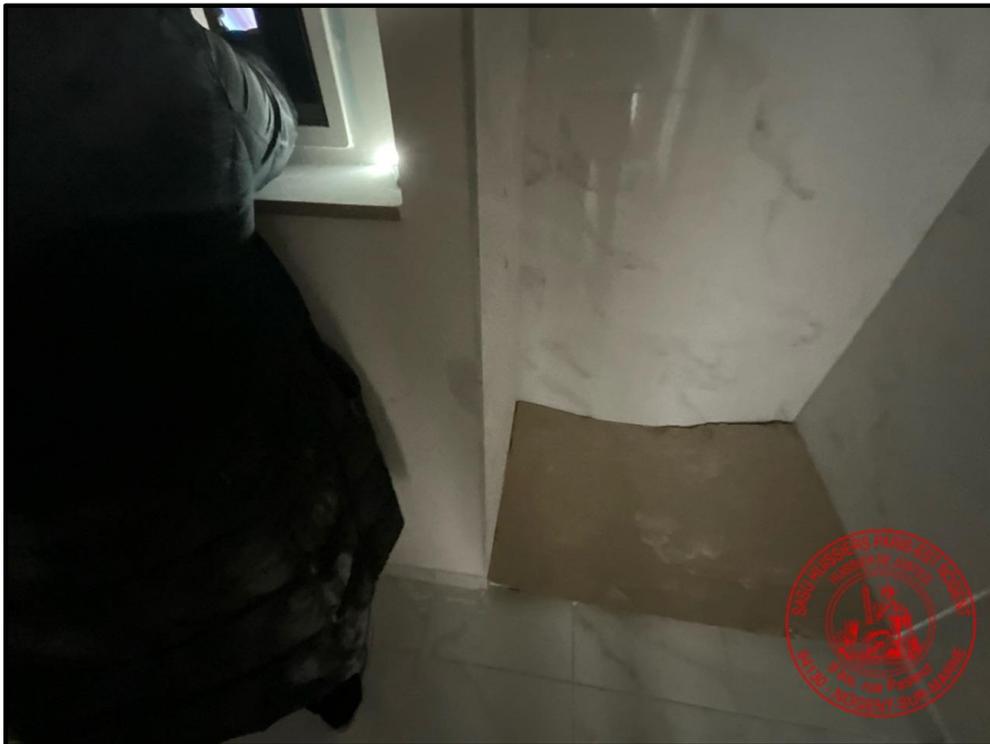
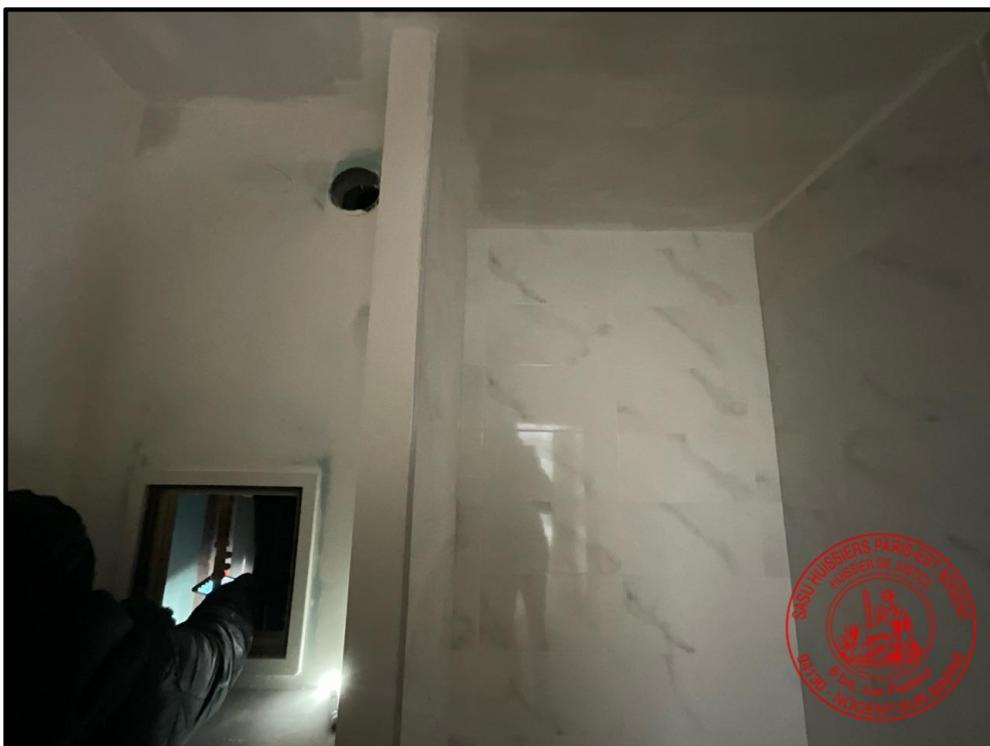
La plaque de doublage de la face avant du coffrage accueillant la chasse d'eau n'est pas hydrofuge.

Le Placo n'est pas hydrofuge sur la tête de cloison située à l'arrière de la douche, soit à droite de la gaine technique.

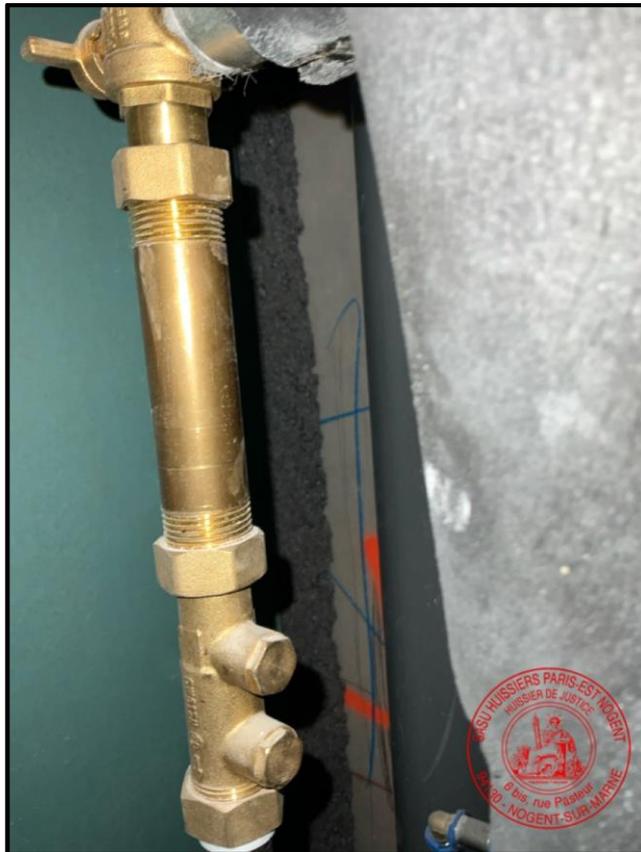
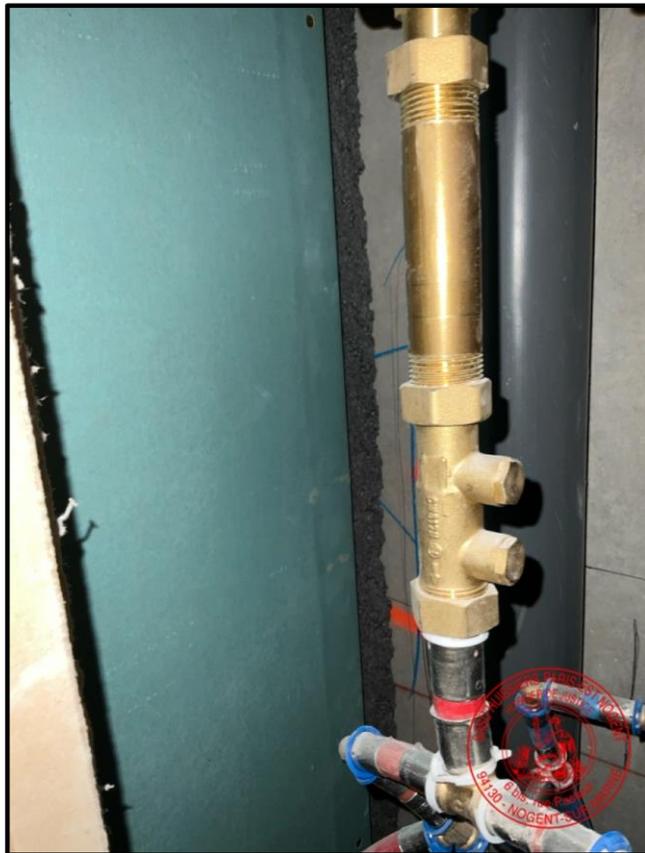
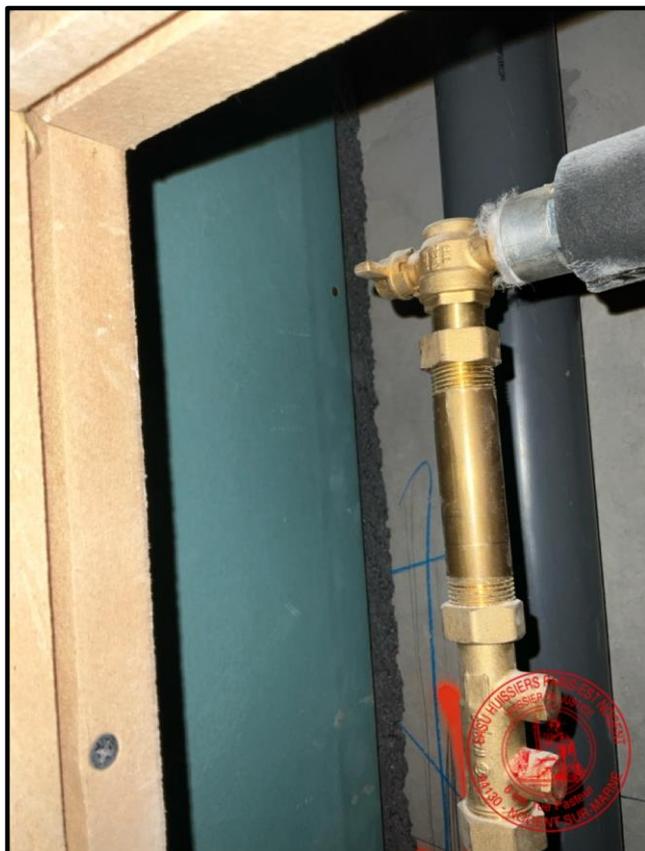
Dans la gaine technique, la plaque de doublage située à gauche ne se poursuit pas jusqu'au mur arrière.

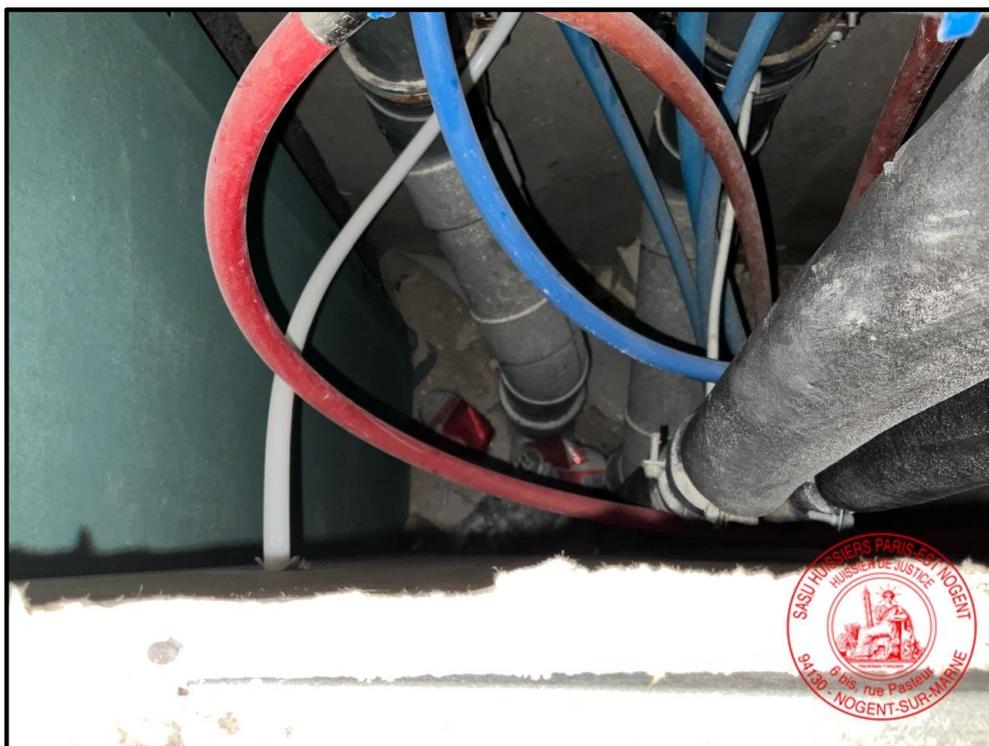
Photographie n°40. HPEN

Deux canettes de soda sont abandonnées dans le fond de la gaine technique.

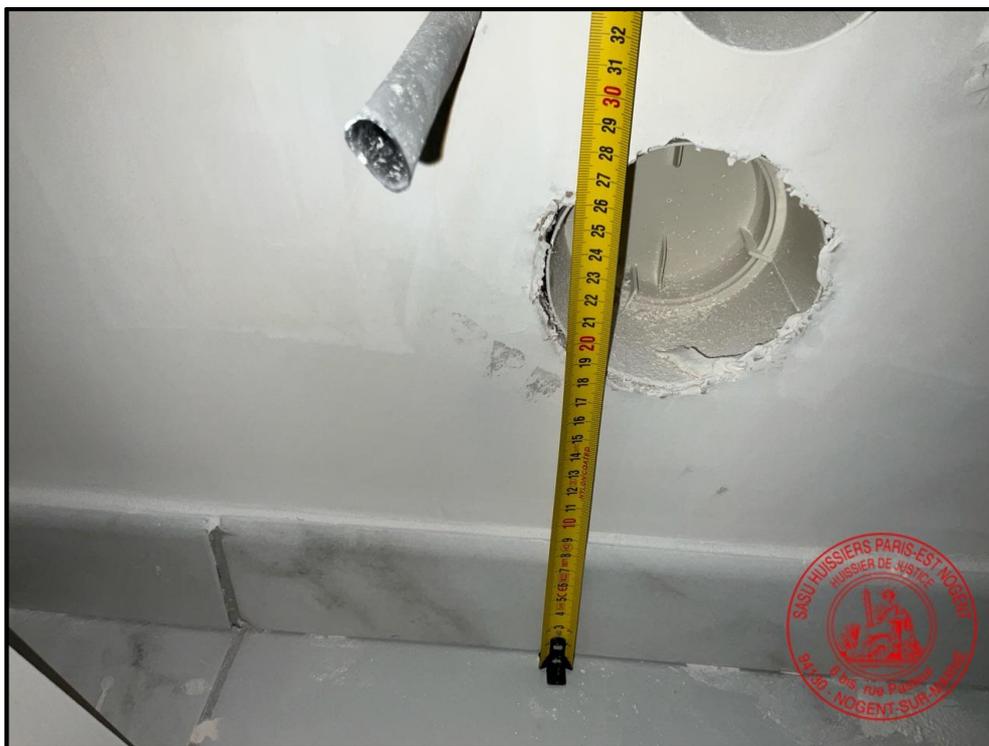
Photographie n°41. HPEN

La hauteur de l'axe de l'attente destinée à l'évacuation de la cuvette de WC est de 24 centimètres par rapport au sol carrelé.
