## PROCES-VERBAL DE CONSTAT

**L'AN DEUX MILLE VINGT QUATRE  
ET LE VINGT NEUF FEVRIER**

Qu'ils ont fait l'acquisition en l'état futur d'achèvement, d'un appartement dépendant d'un ensemble immobilier dénommé « ROOFTOP ELEGANCE » sis à ANTONY (92160) Zone d'Aménagement Concert » (ZAC) JEAN ZAY.

# Rapport des réserves de visite cloison.

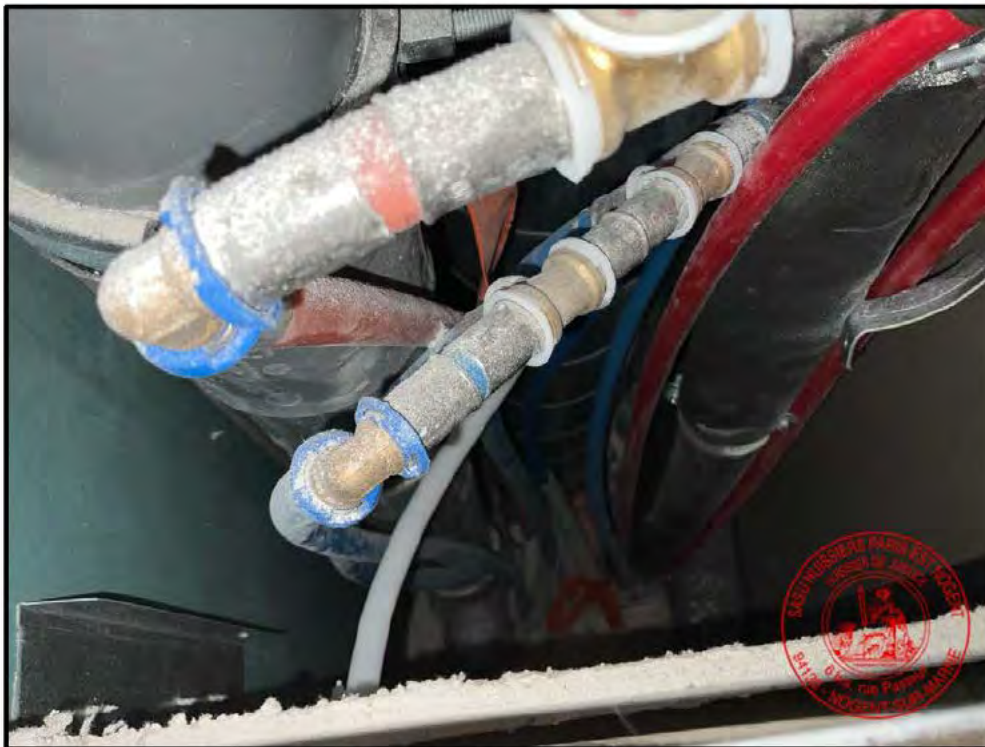
Photographie n°4. HPEN

Dans cette salle d'eau, je constate que dans la gaine technique, nous observons que le réseau d'évacuation des eaux vannes est branché sur le réseau d'évacuation des eaux usées.

Il est urgent de reprendre les vérifications des branchements des eaux usées, des eaux vannes, et de leurs aérations.

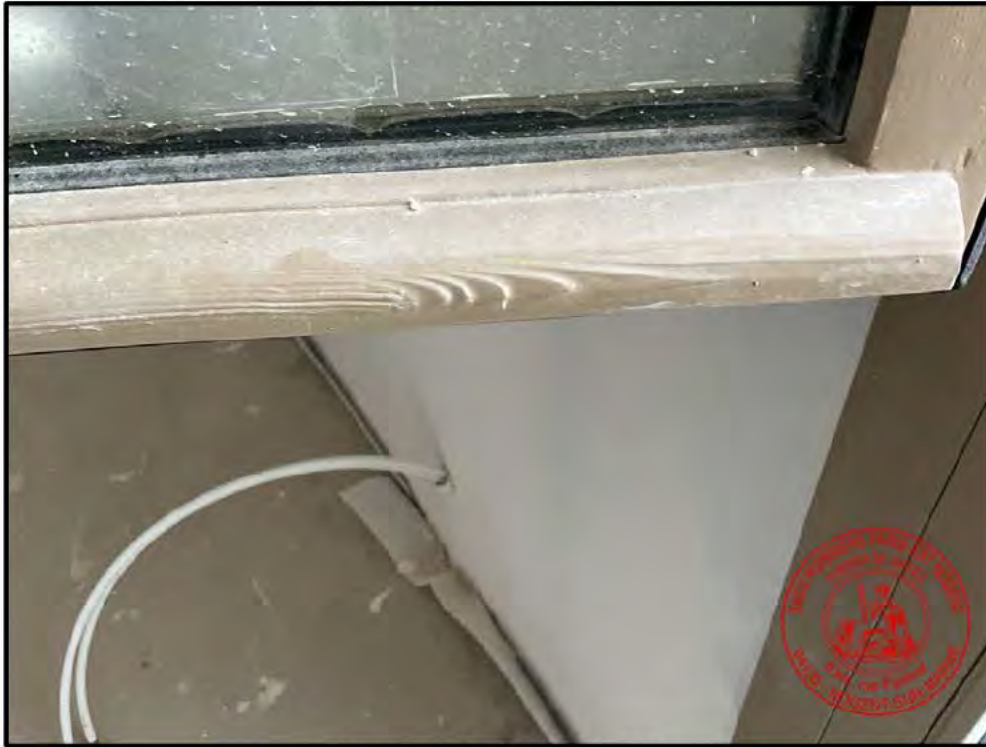
Photographie n°17. HPEN

Je relève l'existence d'épaisseurs de peinture grossières sur les traverses basses extérieures des deux vantaux de la fenêtre.

Des épaisseurs sont également visibles sur la traverse basse de l'encadrement de cette fenêtre.

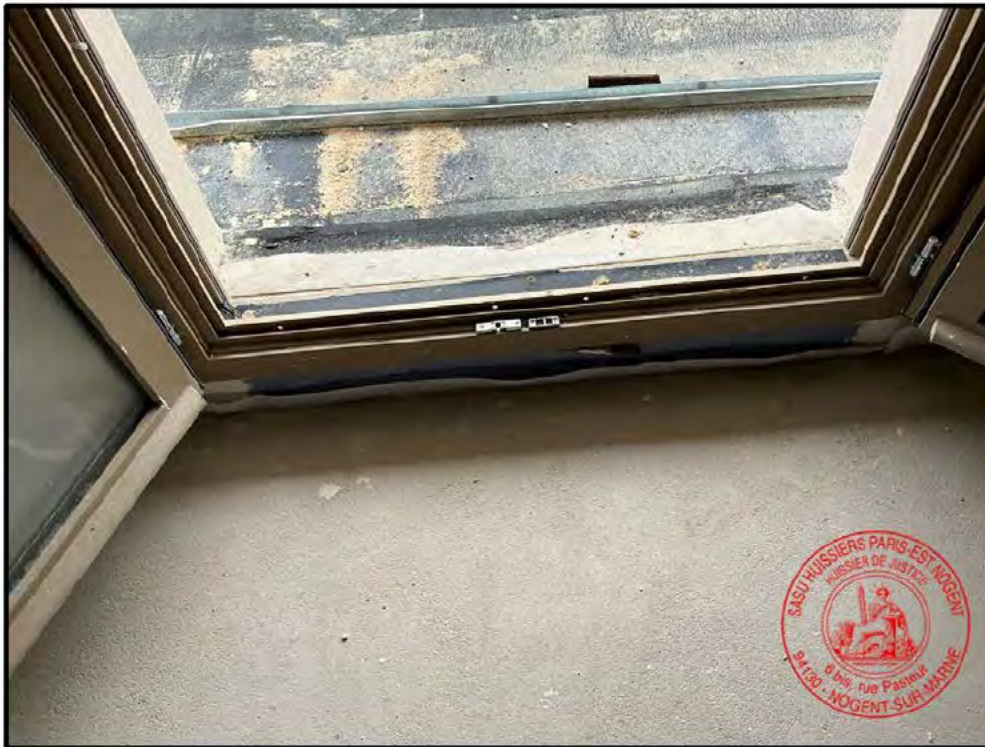
Photographie n°30. HPEN

Le doublage est dégradé au-dessous du seuil de la porte fenêtre située côté cuisine.  
De surcroit, cette porte fenêtre est dépourvue de rejingot.

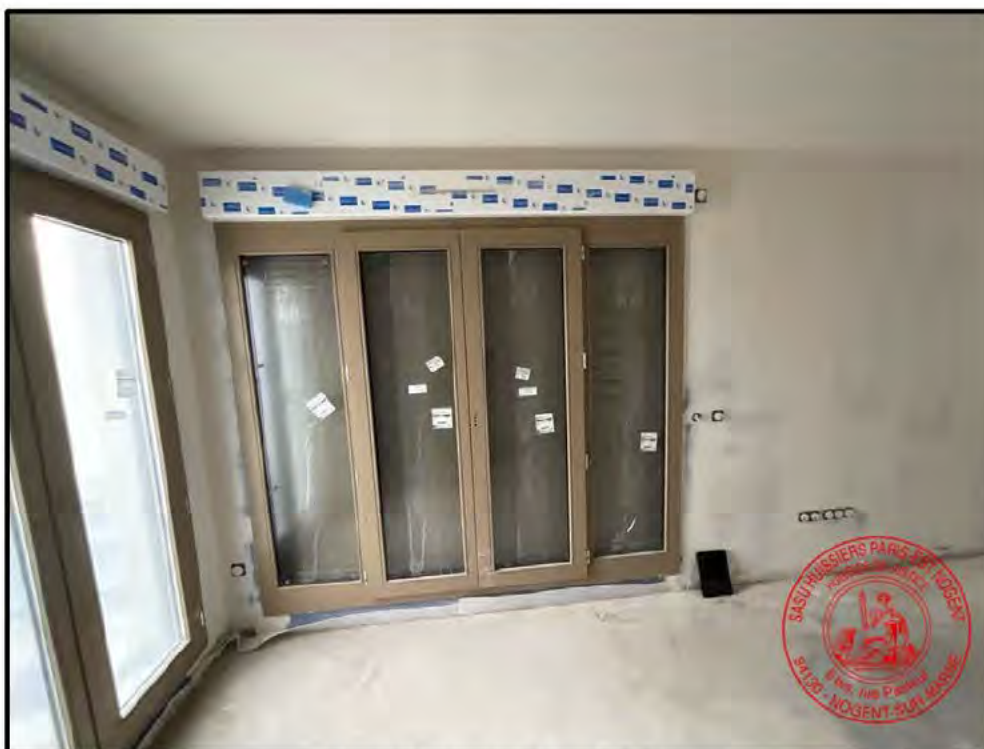
Photographie n°47. HPEN

Dans le séjour, le volet roulant équipant la porte fenêtre et les châssis vitrés fixes est bloqué en position fermée.

La traverse basse et la traverse haute de l'encadrement de cette porte fenêtre sont épaufrées.

Une épaufrure est également visible dans le coin supérieur gauche du vantail droit de cette porte fenêtre.

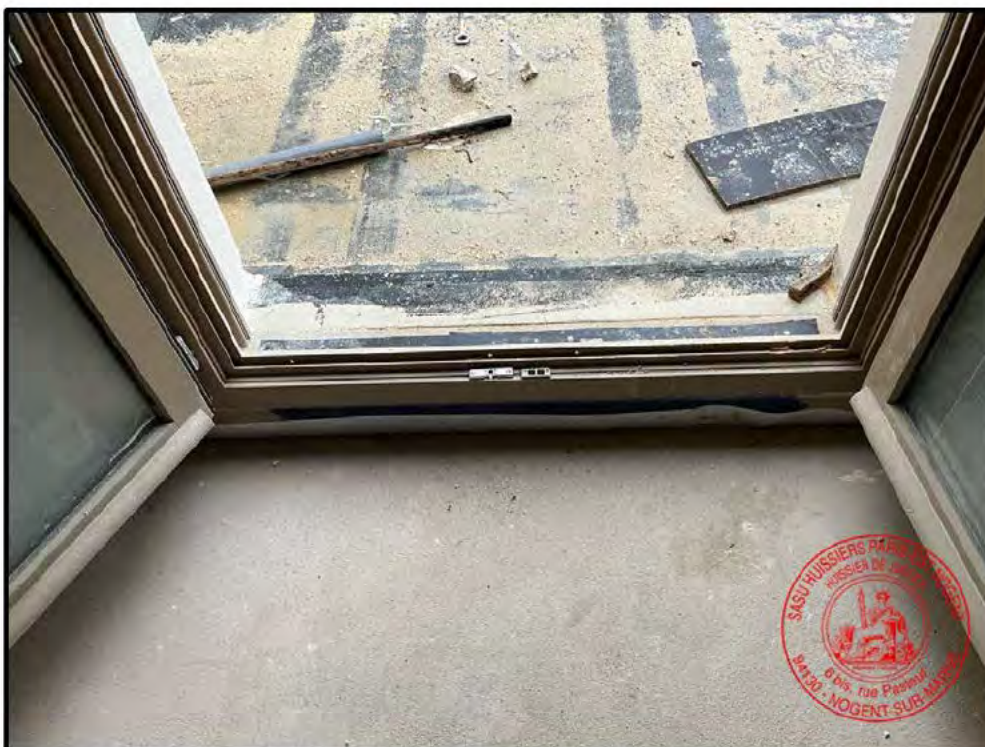
Photographie n°51. HPEN

La seconde porte fenêtre présente d'importantes dégradations sur la traverse basse de son encadrement

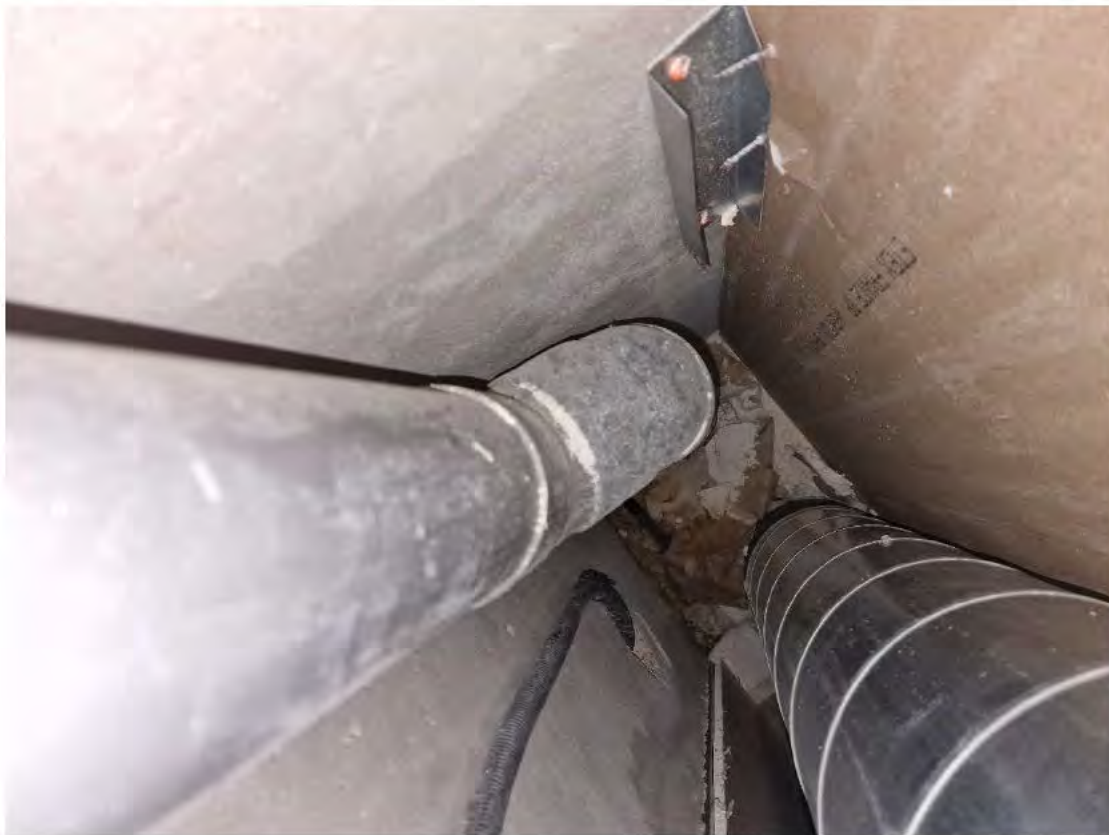
Photographie n°55. HPEN

Je constate l'existence d'un dépôt d'eau au pied de la canalisation d'évacuation d'eaux pluviales, au sein de la gaine technique située côté séjour.

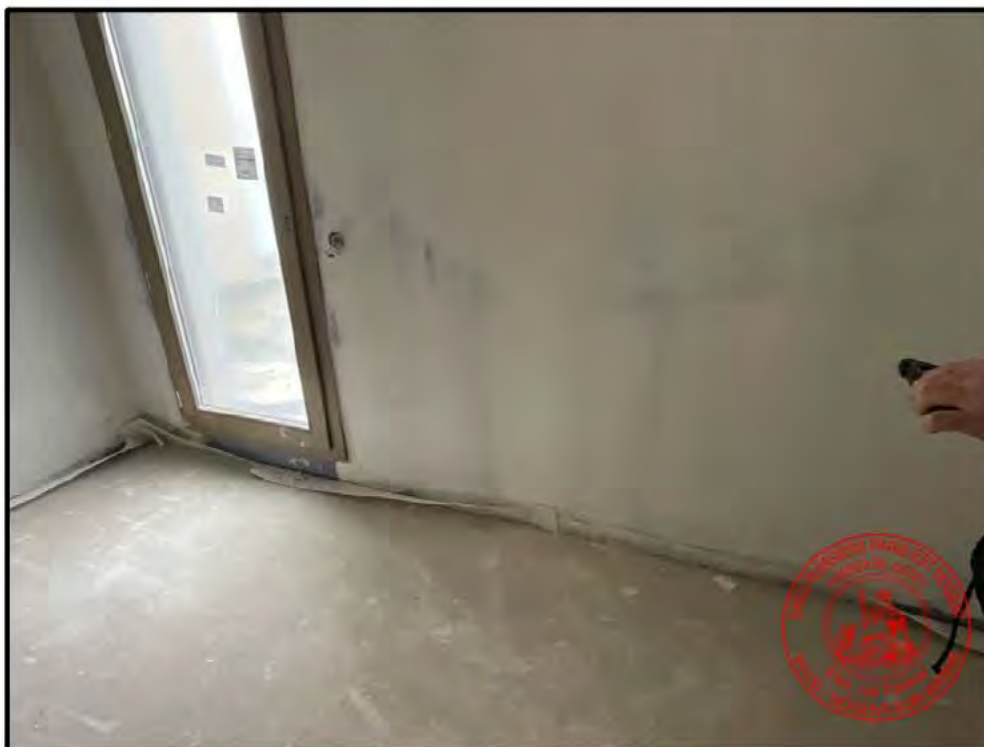
Photographie n°57. HPEN

Le doublage habillant la façade située à droite de la porte d'accès à cette chambre présente un défaut de planéité. Nous relevons en effet l'existence d'un ventre en partie basse de ce doublage soit à droite de la porte fenêtre.

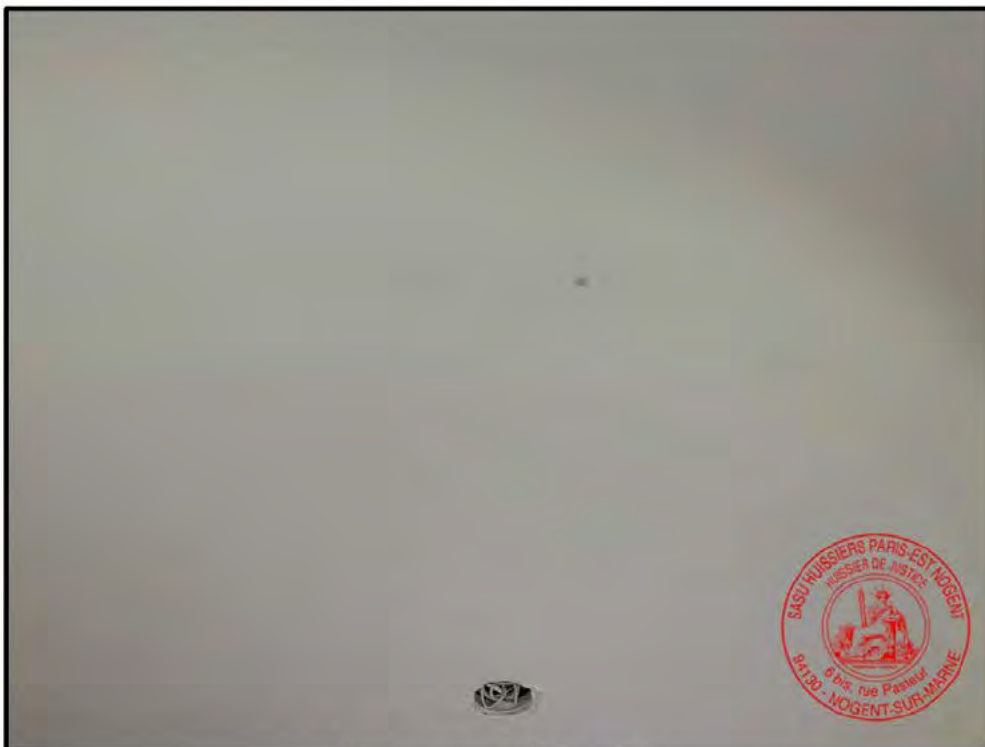
Photographie n°59. HPEN

Au plafond, je relève la présence de deux impacts.

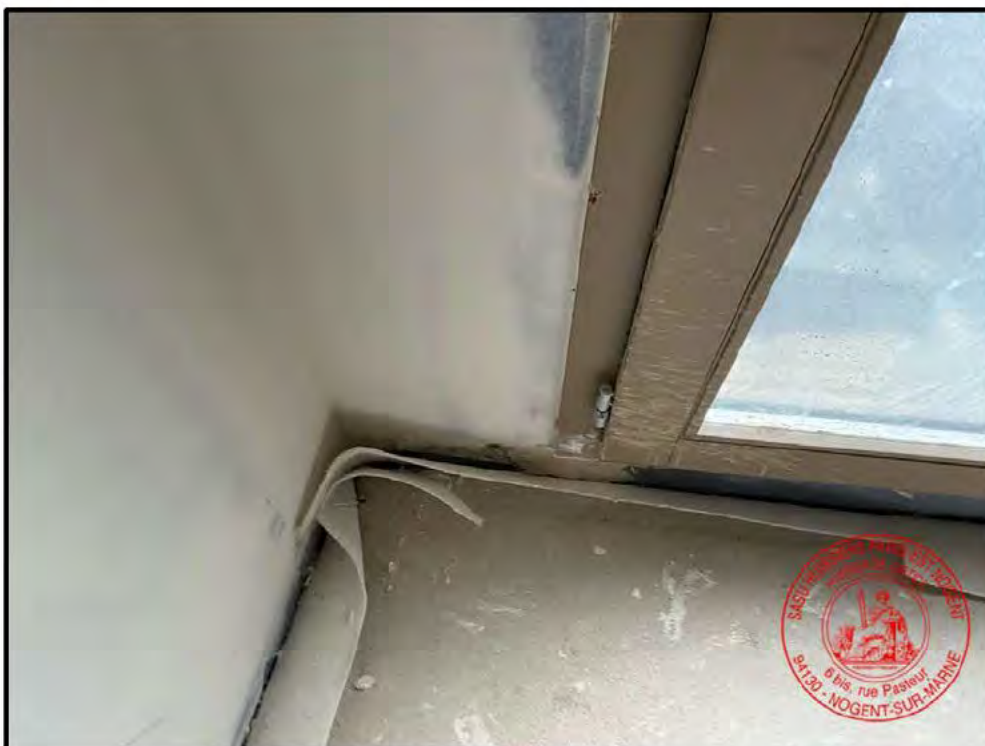
Photographie n°61. HPEN

Le doublage présente des traces de moisissure en partie basse de la façade, au pied de la porte fenêtre.

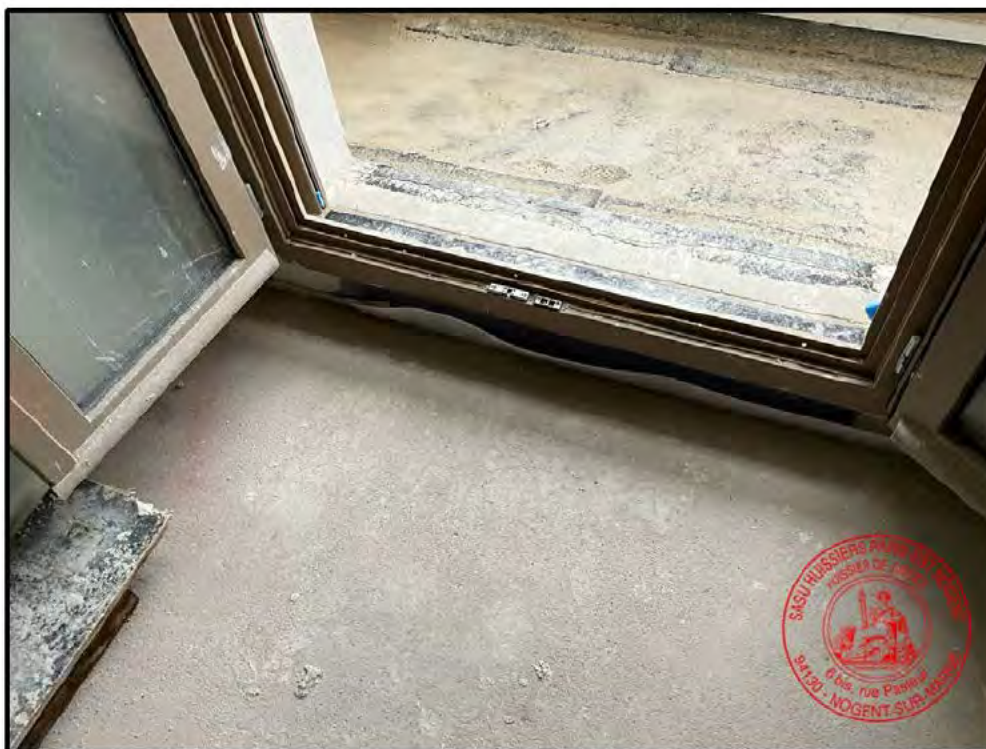
Photographie n°77. HPEN

Je relève l'existence d'importantes épaufrures sur la traverse basse de l'encadrement de la porte fenêtre

D'autres épaufrures sont visibles dans le coin supérieur gauche de la face extérieure du vantail droit de cette porte fenêtre, ainsi que dans le coin inférieur du vantail gauche.

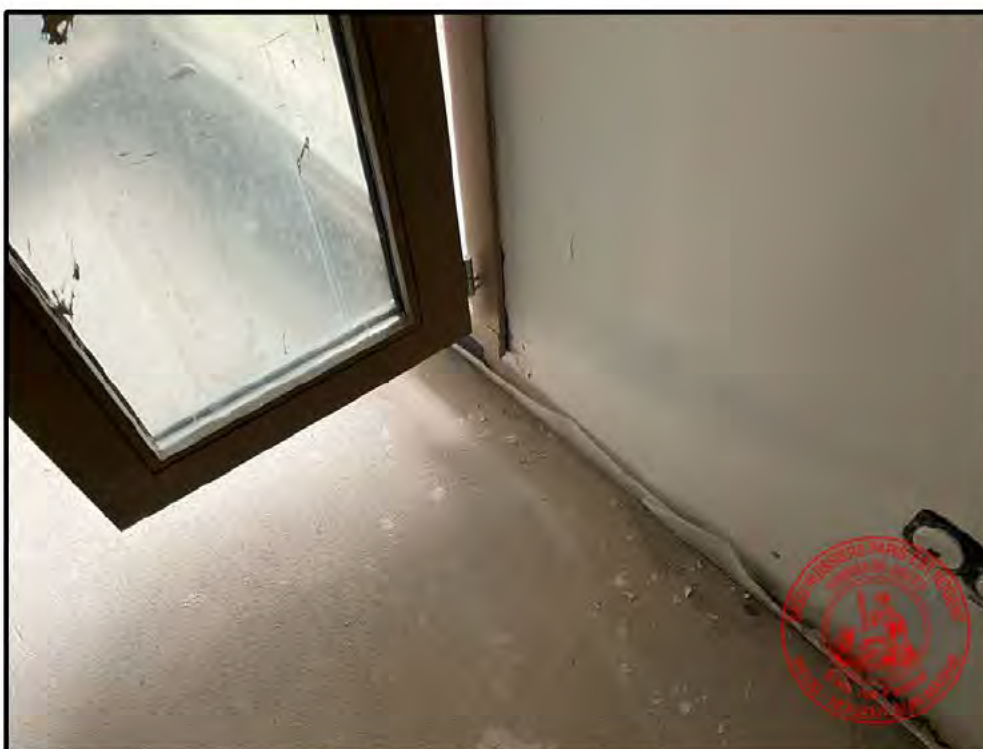
Photographie n°88. HPEN

Le doublage est branlant au pied du droit de la porte fenêtre, même lorsqu'on exerce une pression, même modérée sur le doublage.

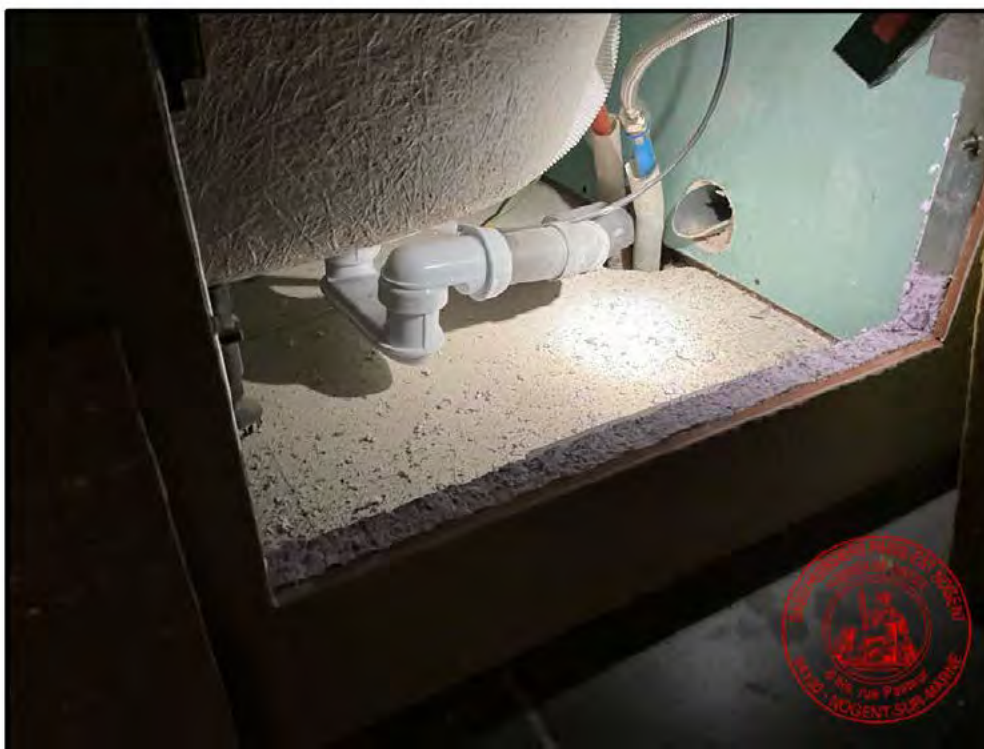
Photographie n°94. HPEN

L'évacuation de la baignoire est cassée.

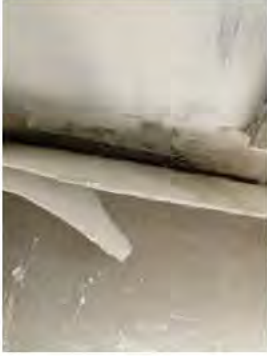
Chambre 4.

Présence de traces de moisissure sur le mur et la chape.

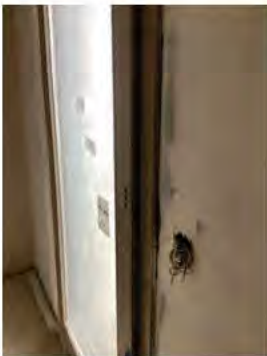
Chambre 3

La plaque est mal fixée, il manque des points de colle pour la stabiliser. De plus, l'encastrement de la plaque et du joint d'étanchéité fait défaut.
