TRIBUNAL JUDICIAIRE DE NANTERRE

Aff. Requéant groupement acquéreurs c/ SCCV ANTONY JEAN ZAY

RAPPORT D'EXPERTISE

Rédigé le 11 OCTOBRE 2024

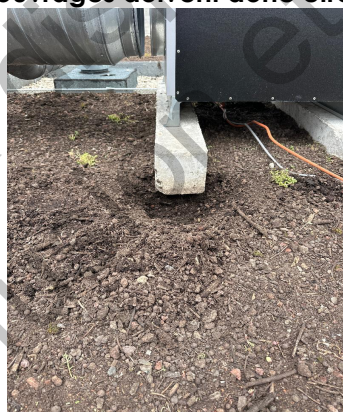
Nous constatons l'absence totale de résilient phonique sur l'ensemble des moteurs VMC situés en toitures.

Longrines béton sur plots plastique.

Tous les ouvrages doivent donc être repris pour se conformer aux règles et normes de construction.

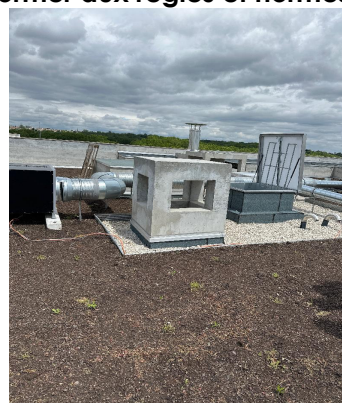
Liaisons électriques sans protection

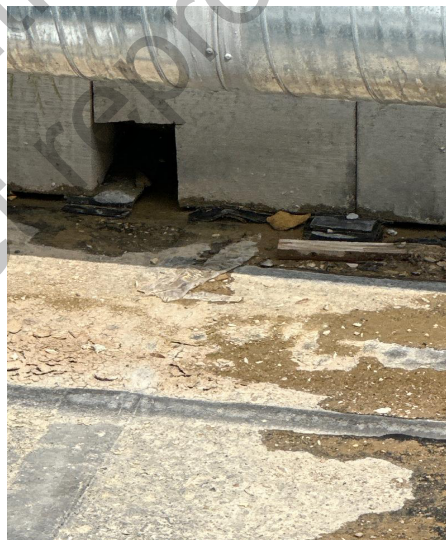
L'absence de transmission des notes de calculs de la part de la SCCV ANTONY JEAN ZAY sur les batardeaux d'eau ne nous permet pas de confirmer la prise en compte des précipitations maximales enregistrées sur une période de retour de 10 ans et la surface de captation de la toiture."

Découpe pour batardeau
Calage non conforme

Tous les ouvrages doivent donc être repris pour se conformer aux règles et normes de construction.

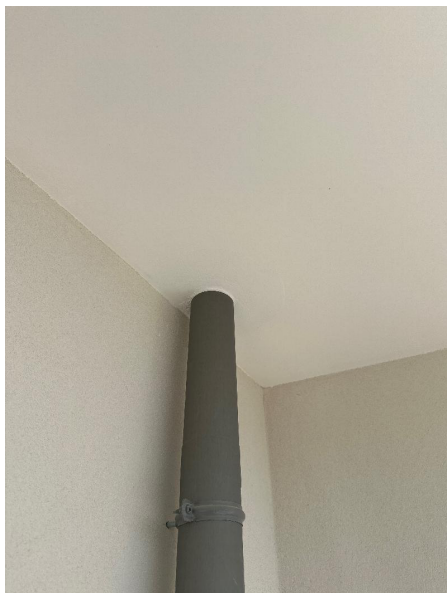
Absence d'écartement de la sous face béton

Nous avons constaté des non-conformités liées aux descentes d'eaux pluviales sur des balcons ou terrasses étanchées, où les platines d'étanchéité sont encastrées dans la dalle sans espace suffisant entre les sous-faces des balcons et les platines de fixation. Voici les Conséquences potentielles de ces défauts de conformité sur le bâtiment :

L'absence d'un espace suffisant entre la sous-face du balcon et la platine peut provoquer des contraintes thermiques. En raison des variations de température, les matériaux (aluminium pour l'évacuation scellée et Zinc pour la descente) peuvent se dilater ou se contracter, entraînant des fissures ou un endommagement des systèmes d'étanchéité. Cela pourrait compromettre l'intégrité des évacuations des balcons et des terrasses à long terme.

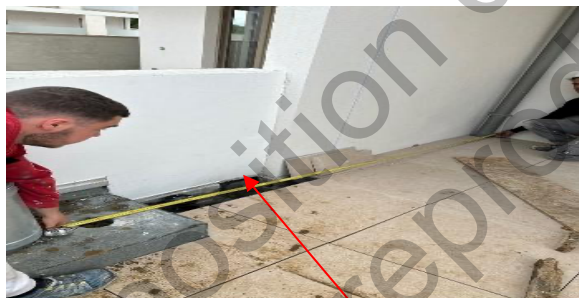
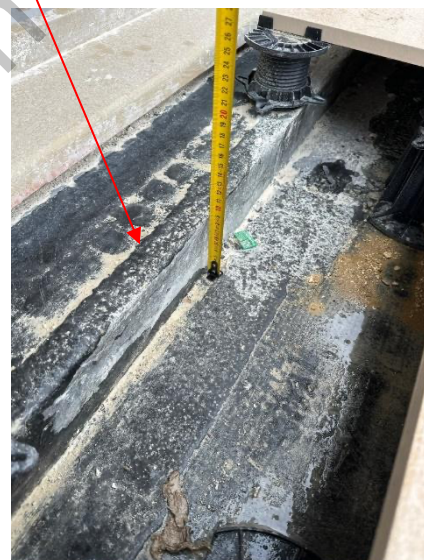
Nous constatons que les travaux réalisés en relevés d'étanchéité sont exécutés suivant les fiches techniques du fabricant SOPREMA, qui exonère la réalisation d'une protection en tête des ouvrages.

Nous remarquons que les relevés semblent être réalisés par une imprégnation. Nous pouvons dire que l'absence de la résine bitumineuse ou d'absence de la membrane est une non-conformité d'exécution.

Seul le procédé FLAHING de la marque SOPREMA permet de s'exonérer de la bande porte solin, or nous constatons sur site que le relevé est formé par une membrane ardoisée, cet ouvrage est donc non conforme. Il y a donc obligation de poser une bande solin. Nous noterons également le décollement de la membrane ardoisée formant le relevé qui montre l'utilité d'une bande solin.

En l'état, nous constatons la non-conformité des ouvrages d'étanchéités exécutés sur les balcons. Tous les ouvrages doivent donc être repris pour se conformer aux règles et normes de construction.

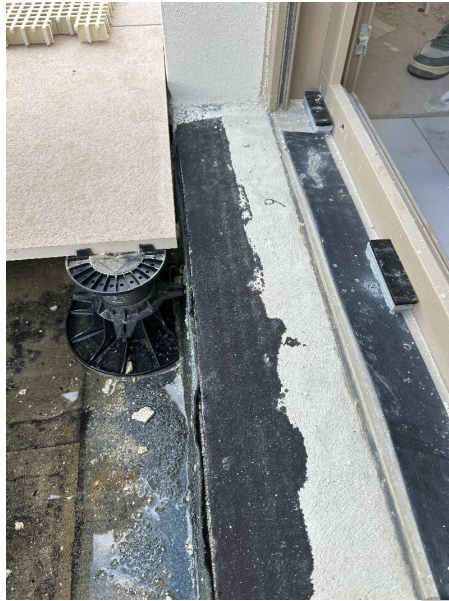
Protection en tête non conforme

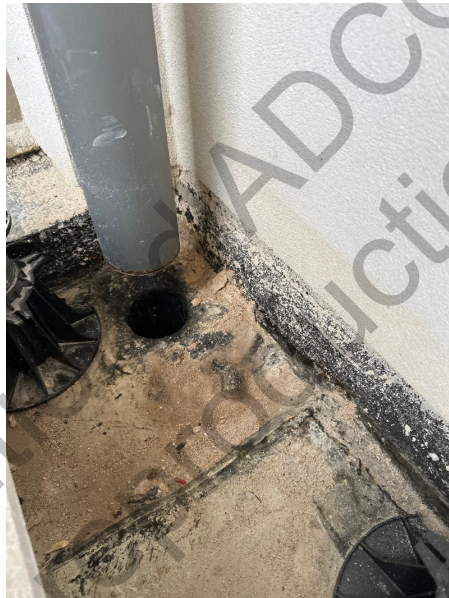
Protection en tête non conforme

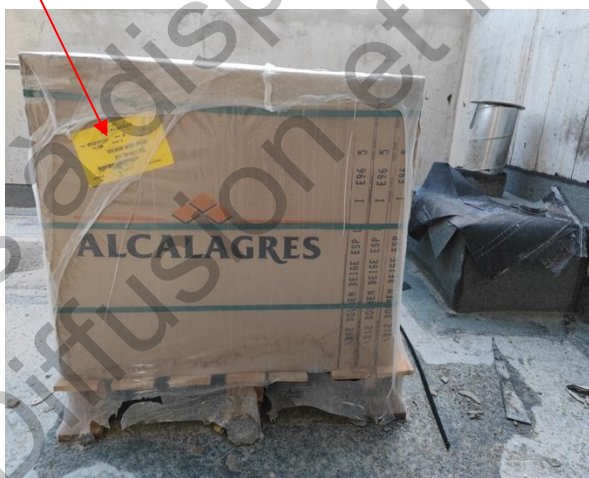
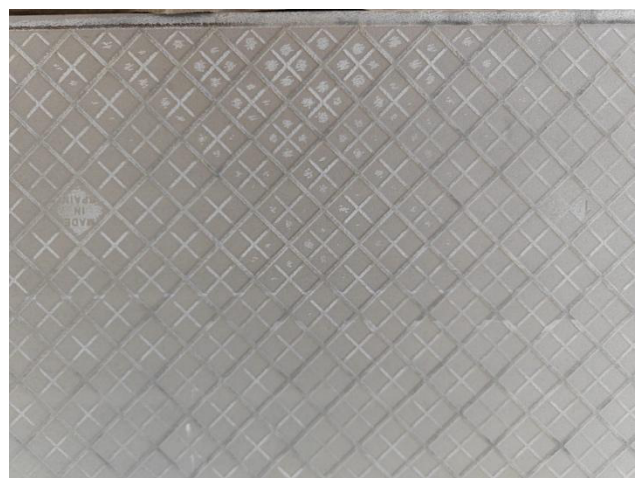
Lors de nos investigations sur site le 4 et 5 juin 2024, une non-conformité a été relevée concernant l'utilisation des dalles de la série DOLMEN RUSTICO, de dimensions 60x60 cm. Une étiquette présente sur l'une des palettes portait la mention "DOLMEN BEIGE 60x60 ESP 20 RUSTICO", ce qui a soulevé des questions sur la conformité de ces dalles pour une pose sur plot. Une analyse approfondie des certificats et des observations sur le terrain a révélé des divergences importantes.

L'examen visuel des dalles sur le chantier a révélé que l'empreinte située sous les dalles de la série DOLMEN RUSTICO est conçue pour une pose avec de la colle ou du scellement, et non pour une pose sur plot. Cela confirme les informations fournies dans le certificat "Pose collée ou scellée".

En l'état, nous constatons la non-conformité des ouvrages de dalles sur plots.

Tous les ouvrages doivent donc être repris pour se conformer aux règles et normes de construction.

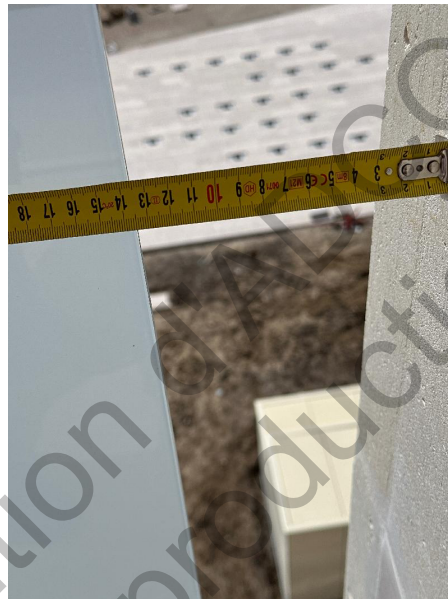
En l'état, nous avons constaté sur de nombreux garde-corps le non-respect des distances entre les poteaux BA et les gardes corps (plus de 18 cm pour le plus grand écart) à certains endroits, cette non-conformité des ouvrages est préjudiciable quant à la sécurité des personnes.

Écartement non conforme

Tous les ouvrages doivent donc être repris pour se conformer aux règles et normes de construction.

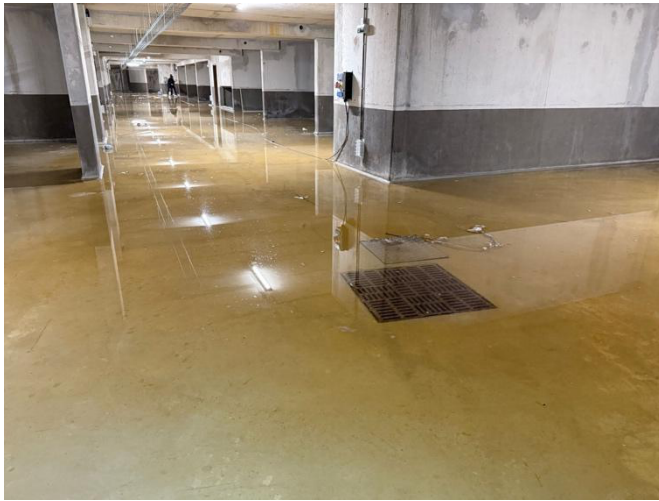
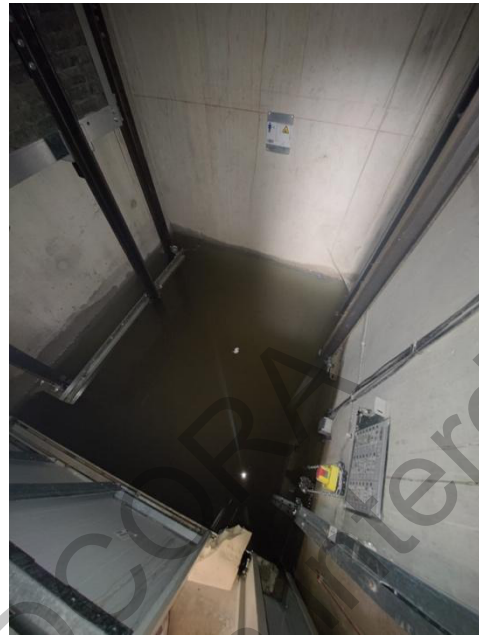
En l'état, nous constatons que les eaux de pluies pénètrent fortement dans les sous-sol. Les travaux exécutés ne sont pas suffisants en l'état.

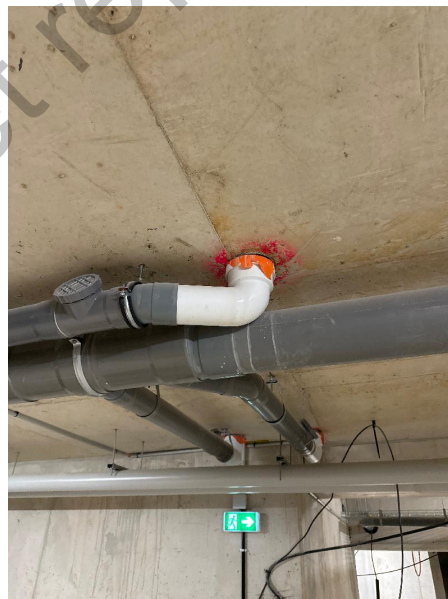
Reprise d'EP non conforme

Tous les ouvrages doivent donc être repris pour se conformer aux règles et normes de constructions.

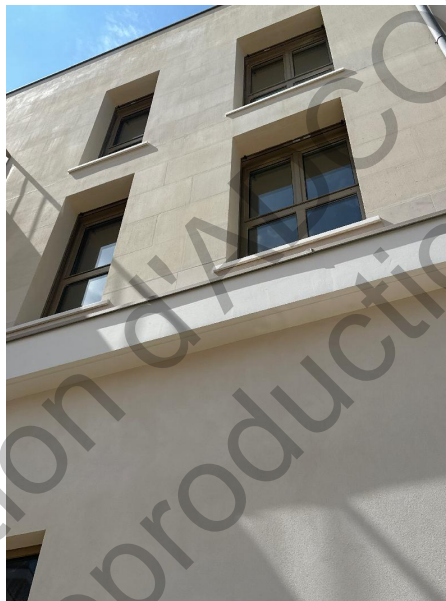
En l'état, nous constatons une non-conformité générale et l'absence de gouttes d'eau sur les voussures des fenêtres et les pièces d'appui.

Absence de goutte d'eau

Tous les ouvrages doivent donc être repris pour se conformer aux règles et normes de construction.

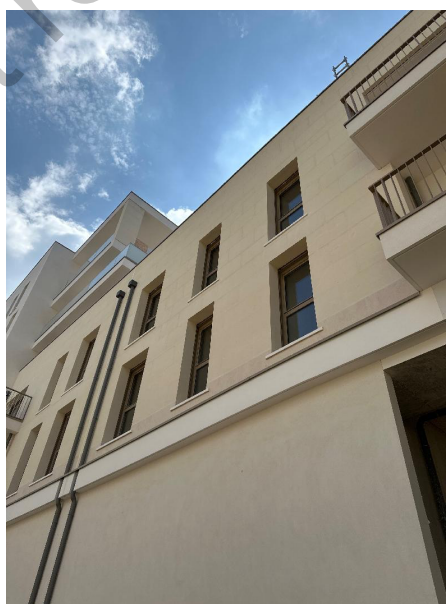
Absence de goutte d'eau

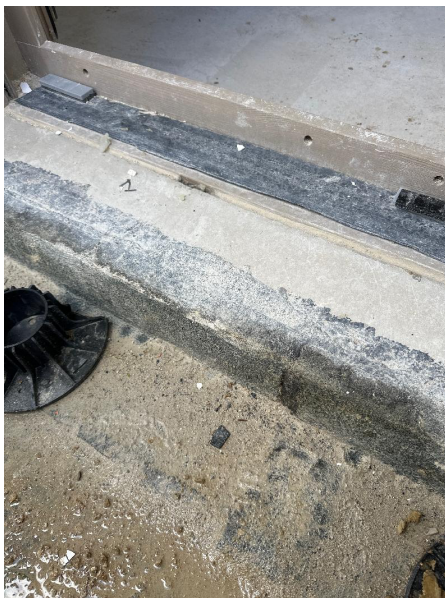
Sans rejingot, l'eau peut s'infiltrer sous la porte-fenêtre, causant des dégâts aux structures intérieures et compromettant l'isolation. L'absence de rejingot peut accélérer la dégradation des matériaux en raison de l'exposition prolongée à l'eau.

Encastrement du seuil bois de la porte fenêtre – absence de rejangots

Calfeutrage : Appliquez un joint de calfeutrage de haute qualité entre la porte-fenêtre et l'appui pour empêcher l'infiltration d'eau.

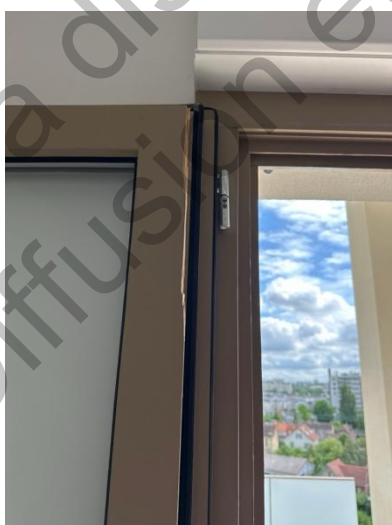
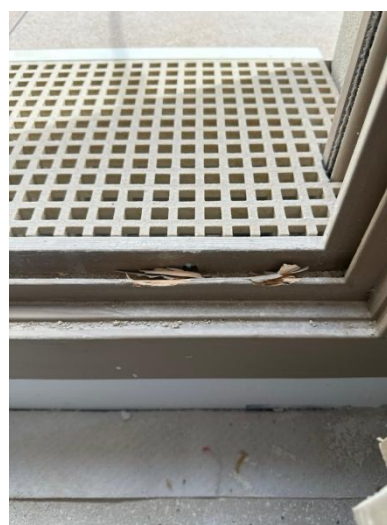
Nous pouvons constater qu'elles sont toutes posées en bois laquées usines en non en Alu-Bois. Les menuiseries présentent de gros défauts à la suite de détérioration durant la période de chantier.

La qualité des menuiseries est de première catégorie, soit de bois les plus simple avec un laquage usine de base. Les menuiseries mises en œuvre ne sont pas équivalentes à des menuiseries mixtes dites Alu-Bois.

Certaines pièces dégradées ne peuvent être réparées et doivent être remplacées.

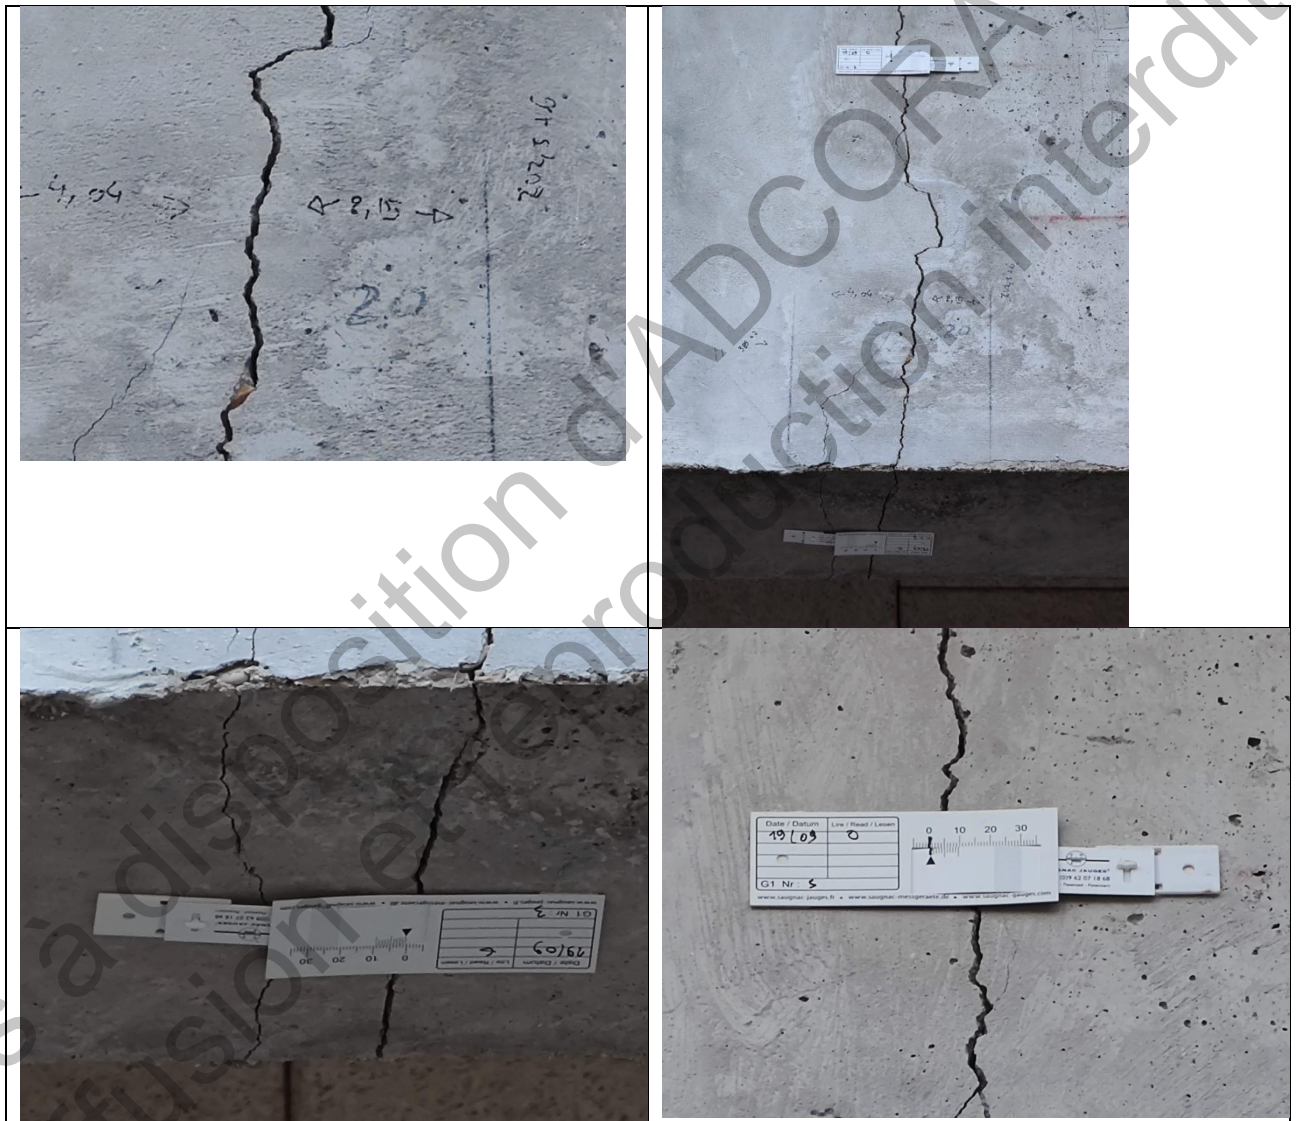
Lors de nos investigations sur site le 4 et 5 juin 2024, nous avons constaté que certaines poutres situées en rez-de-chaussée du bâtiment D, présentent des fissures et que la SCCV ANTONY JEAN ZAY avait fait apposer des jauges témoins.

En l'état, nous ne pouvons pas nous positionner sur ces fissurations des ouvrages béton. La position de la SCCV ANTONY JEAN ZAY est dommageable pour la bonne exécution de notre mission.
