## PROCES-VERBAL DE CONSTAT

Qu'ils ont fait l'acquisition en l'état futur d'achèvement, d'un appartement dépendant d'un ensemble immobilier dénommé « ROOFTOP » sis à ANTONY (92160) Zone d'Aménagement Concert » (ZAC) JEAN ZAY.

Qu'un rendez-vous de visite après installation des cloisons a été organisé par le promoteur, la SCCV ANTONY JEAN ZAY, le vendredi 26 avril 2024 à 8h30.

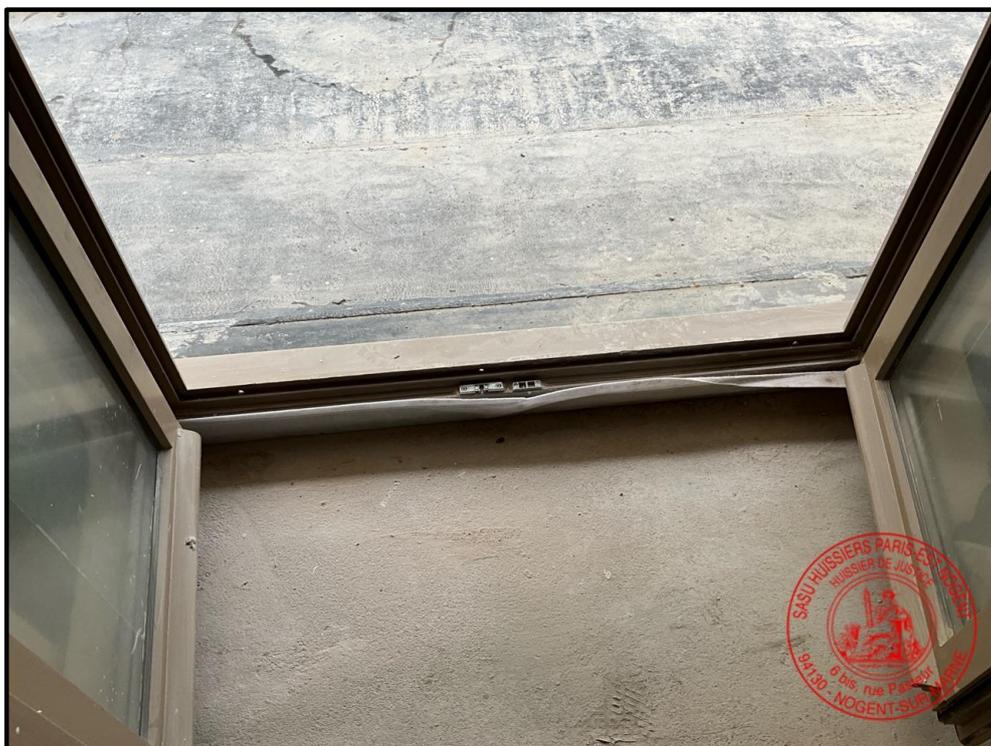
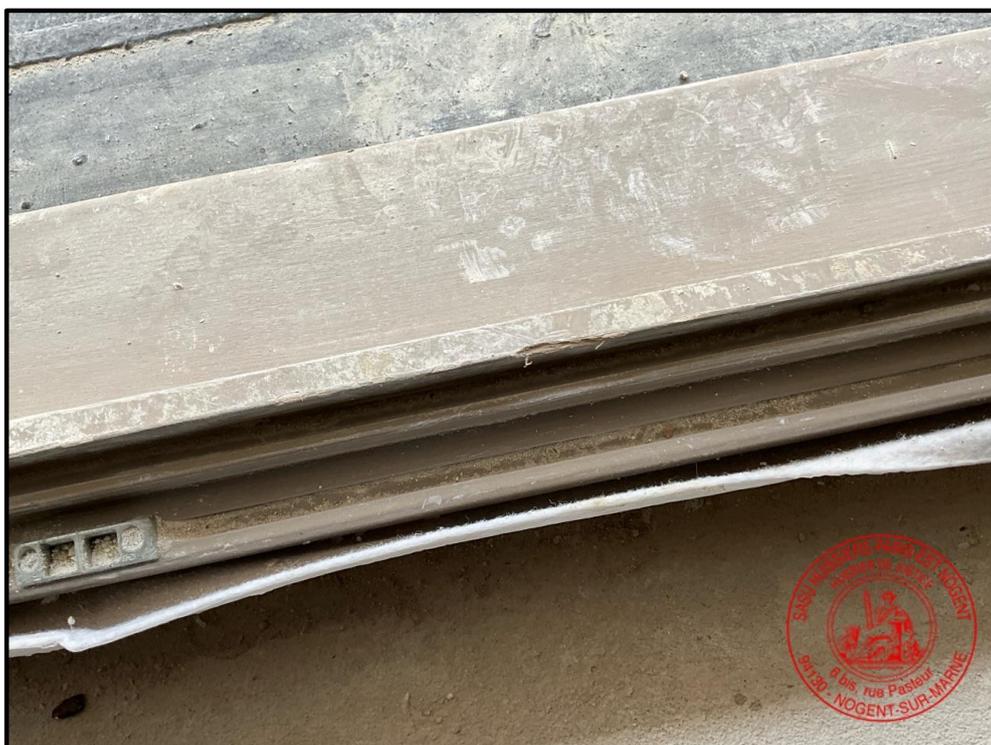
L'emplacement destiné à la future poignée est cassé.

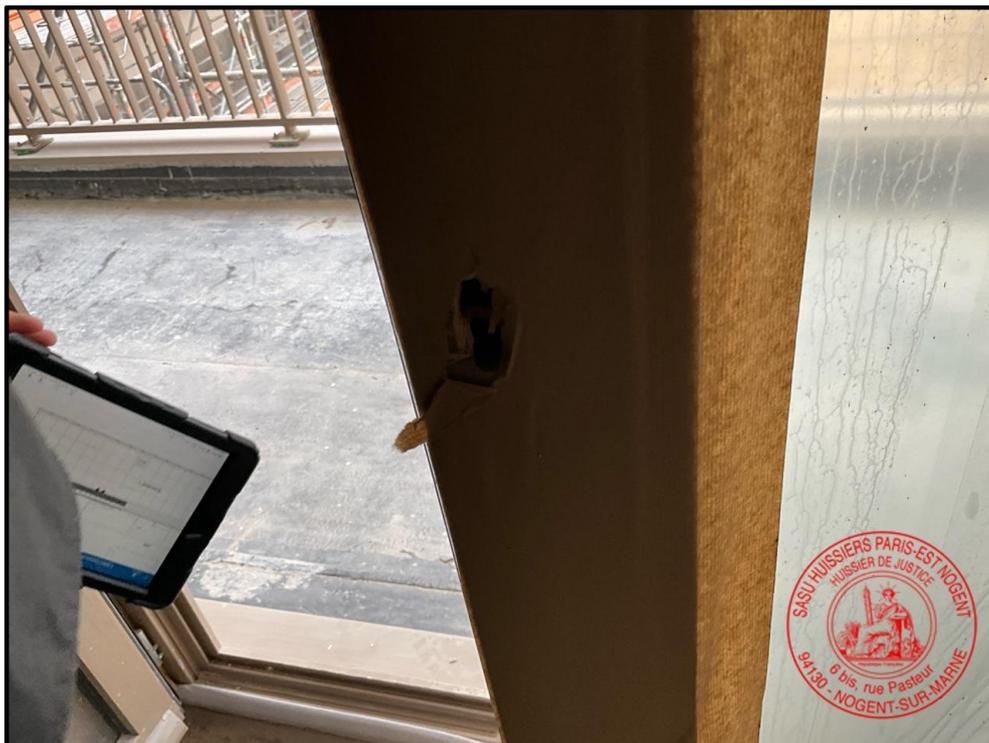
Photographie n°5. HPEN

Je relève la présence d'une rayure sur la face extérieure de l'encadrement du vantail gauche.

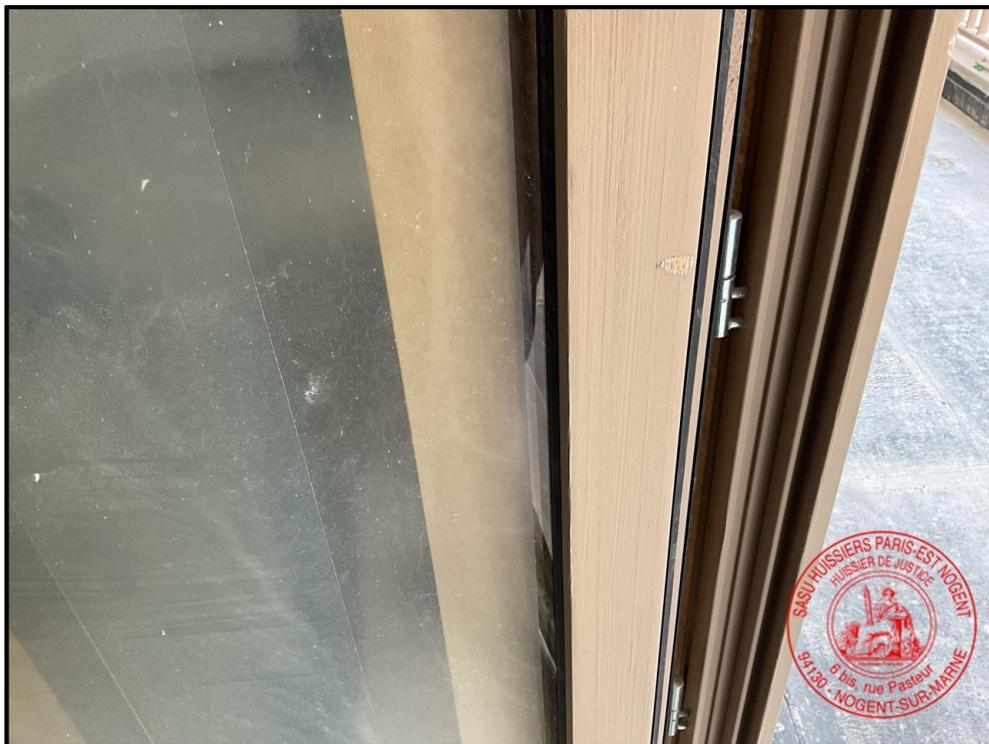
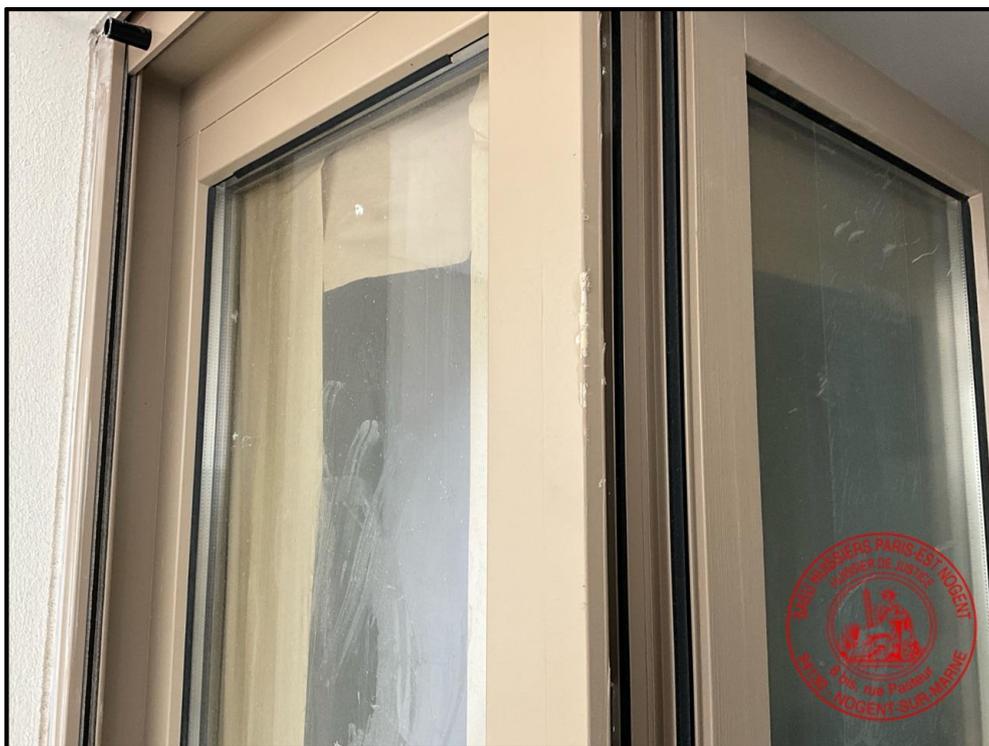
D'importantes rayures sont visibles sur la face extérieure des montants verticaux des châssis vitrés fixes situés de part et d'autre de la porte-fenêtre.

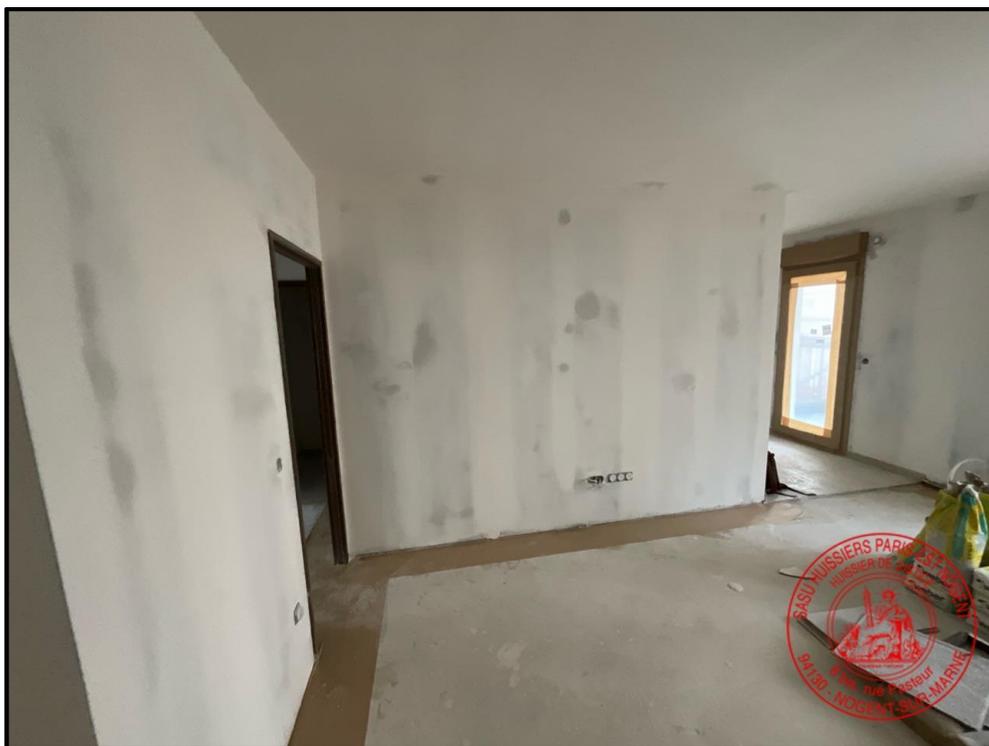
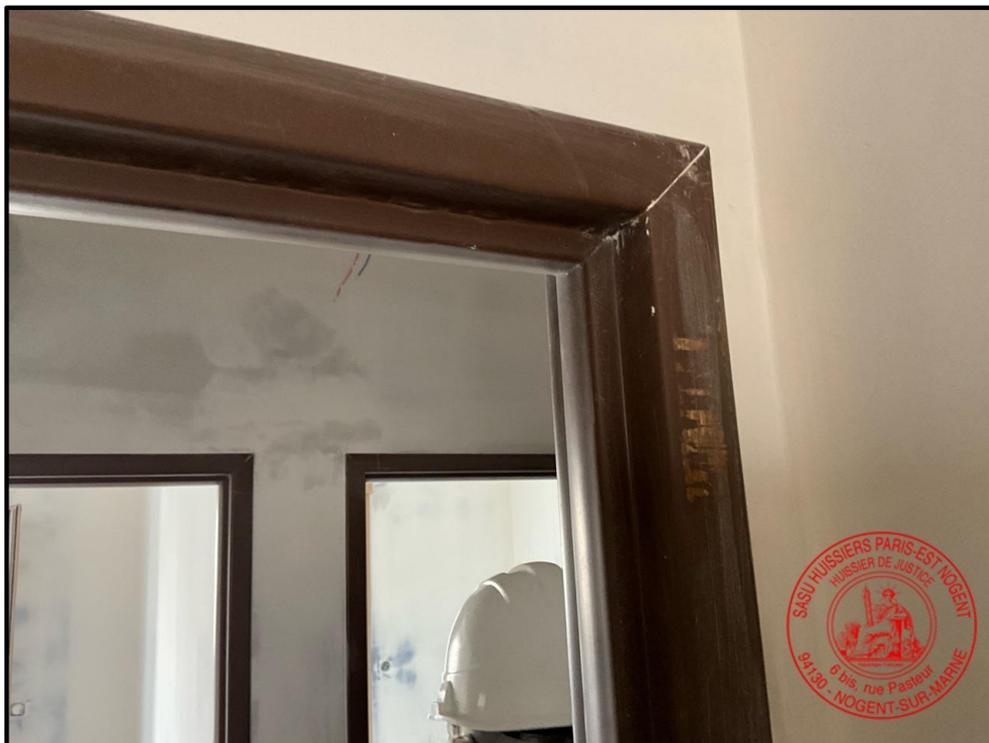
Des traces de rouille sont visibles dans le coin supérieur droit de l'encadrement de la porte d'accès à l'espace nuit depuis le séjour.

D'autres traces de rouille sont présentes au pied du montant latéral gauche de cet encadrement.

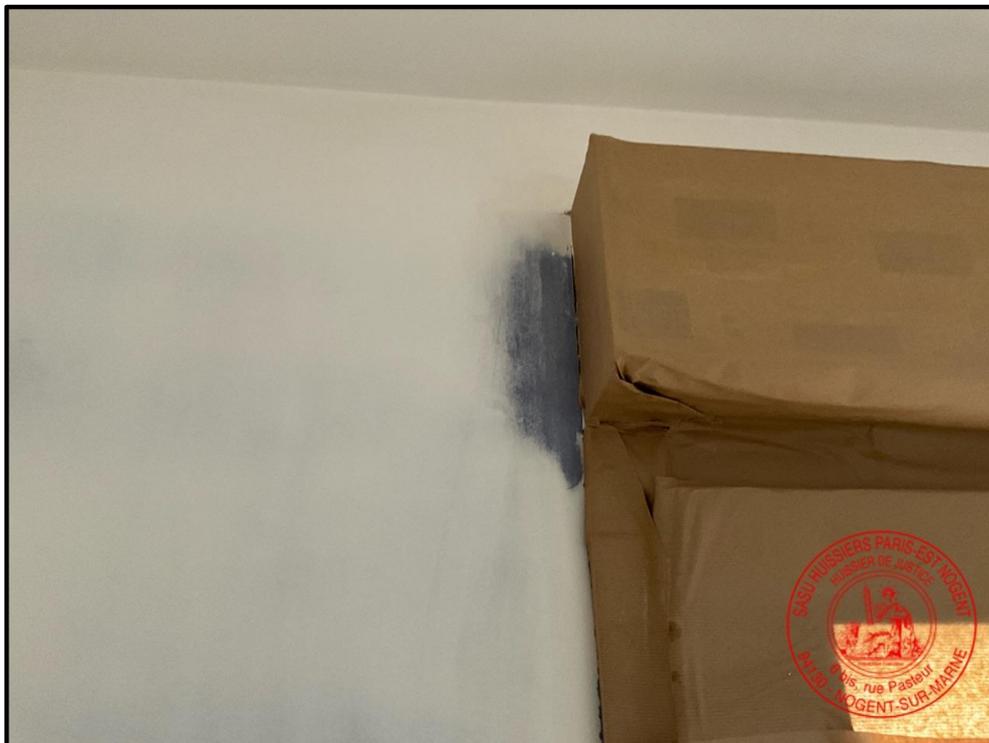
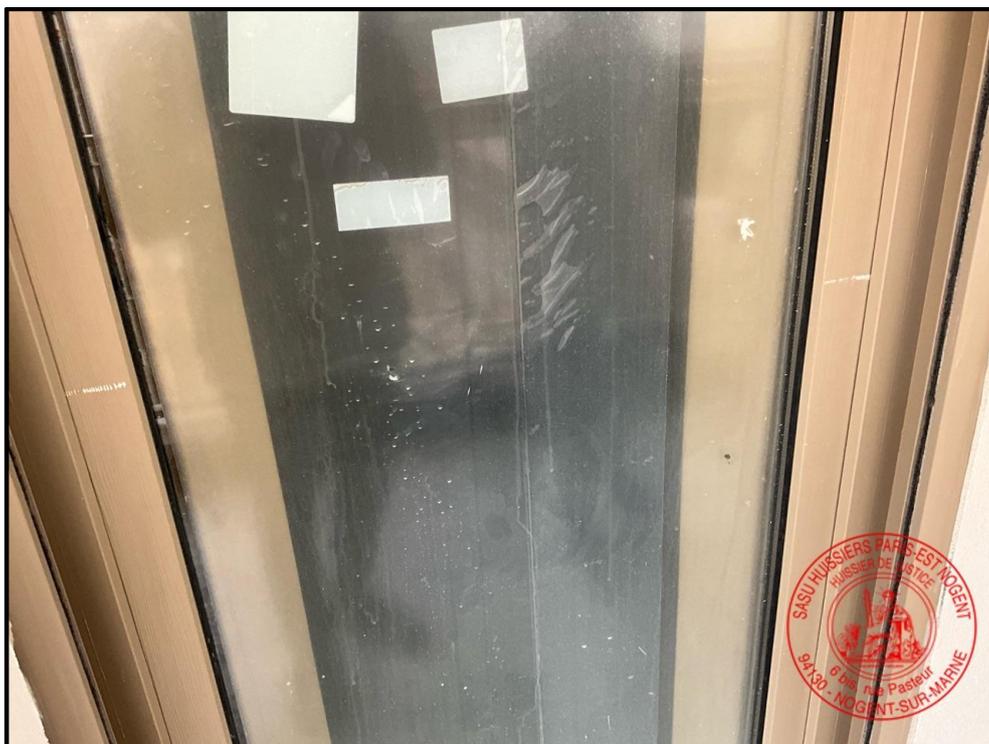
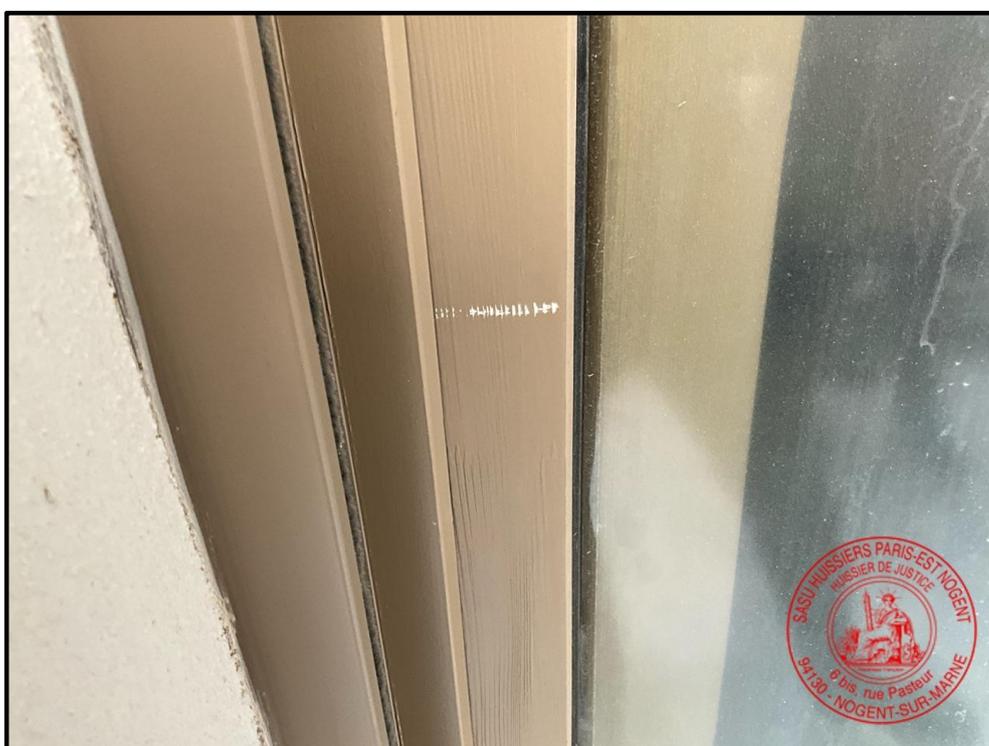
Des rayures et impacts sont visibles sur la face extérieure du vantail de cette porte fenêtre.

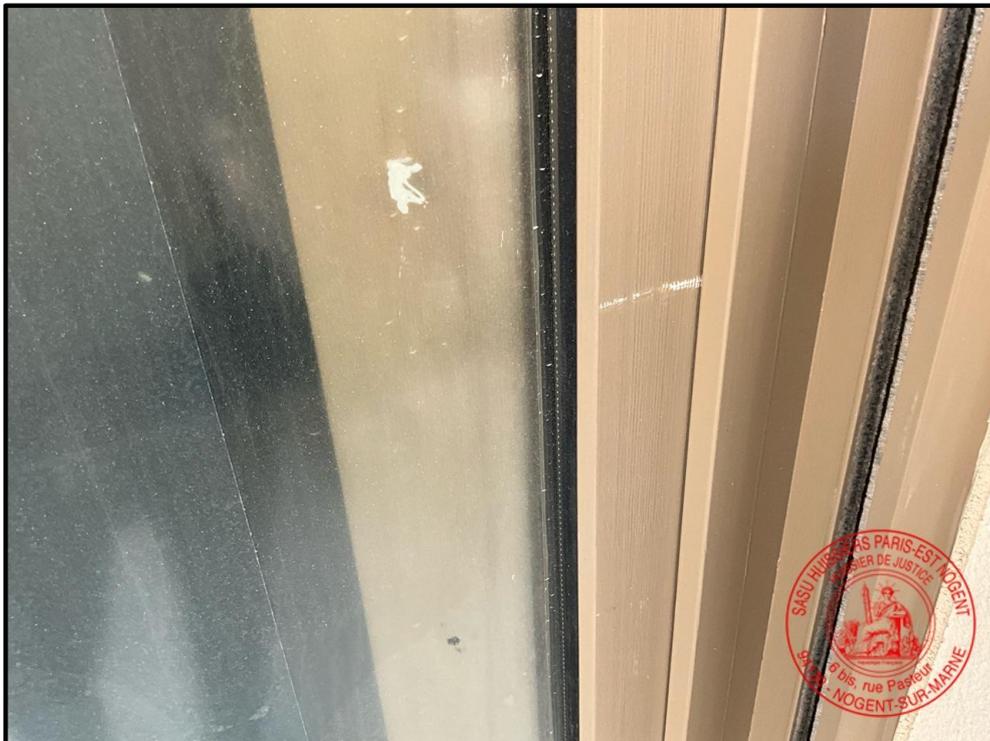
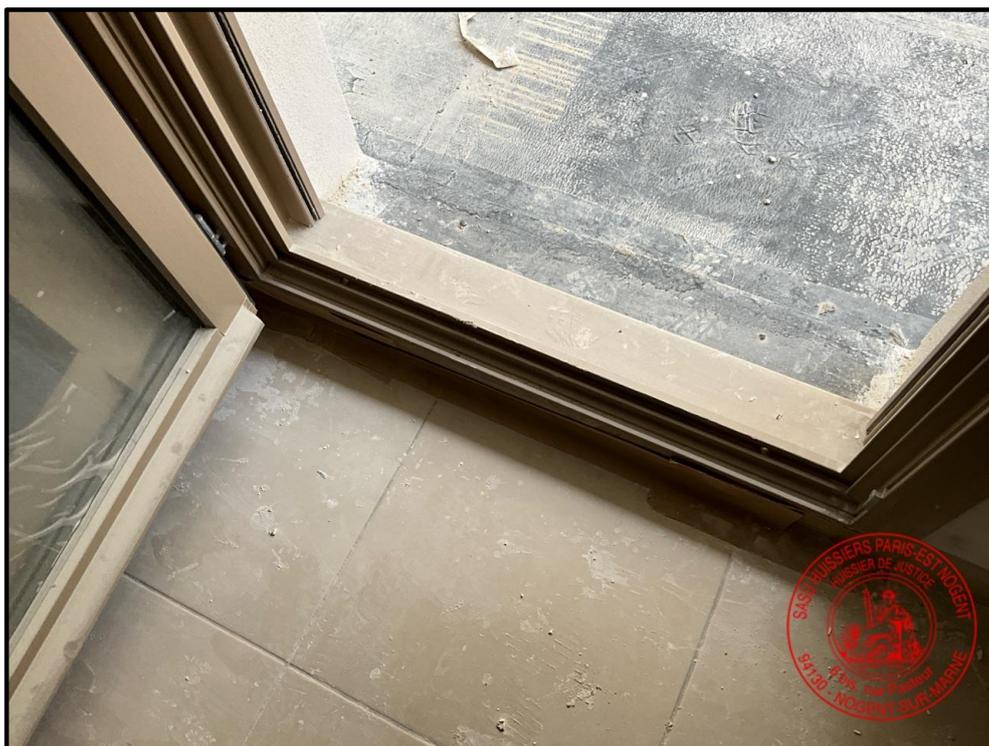
Présence d'impacts sur la traverse basse de l'encadrement de cette porte fenêtre.

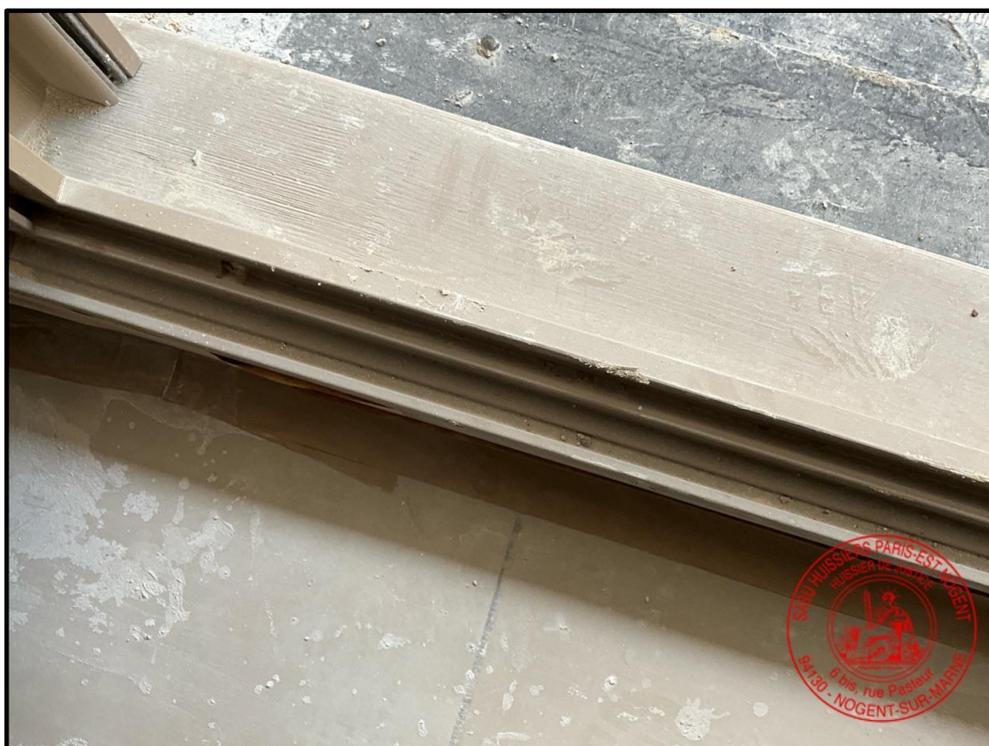
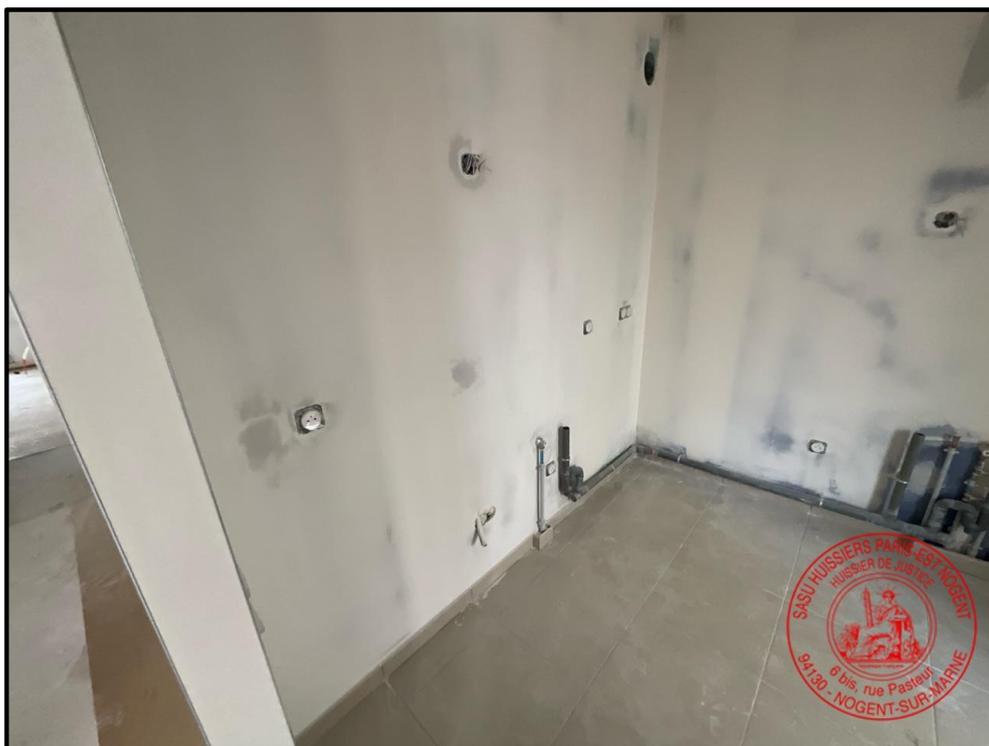
Deux prises électriques sont manquantes.

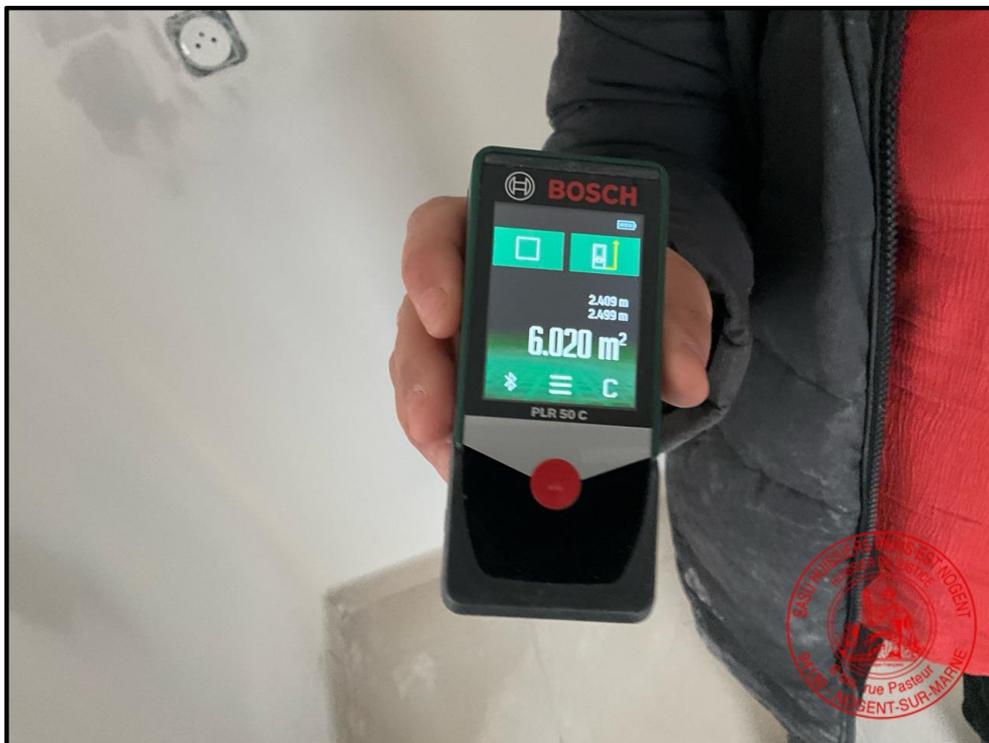
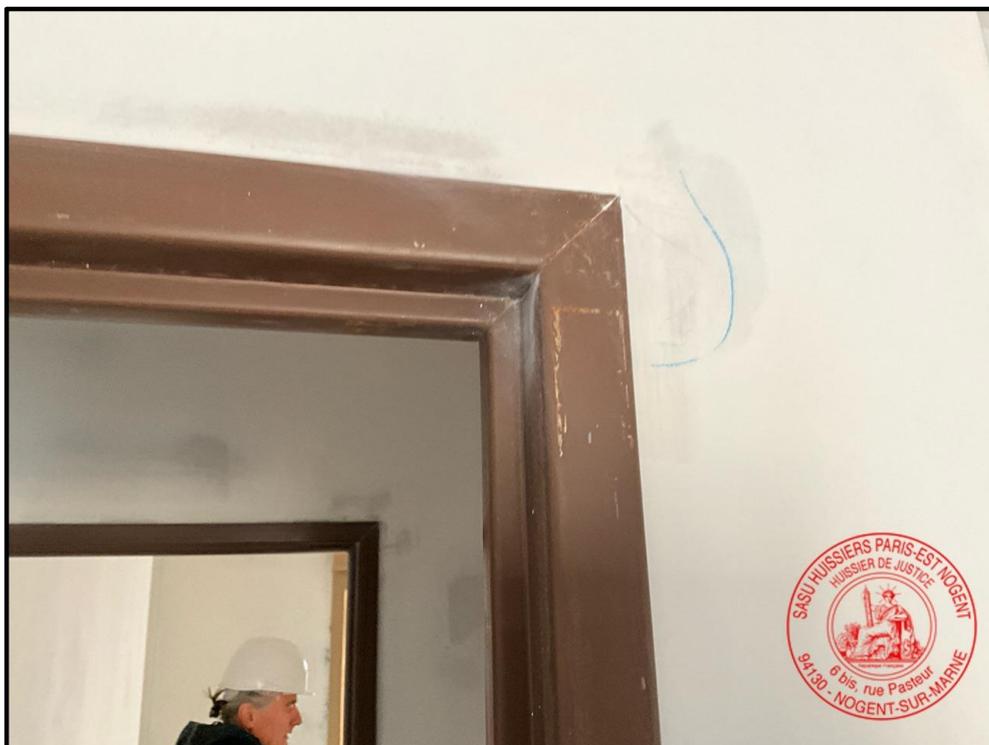
Des traces de rouille sont visibles aux angles intérieurs de l'encadrement de la porte d'accès à cette chambre.

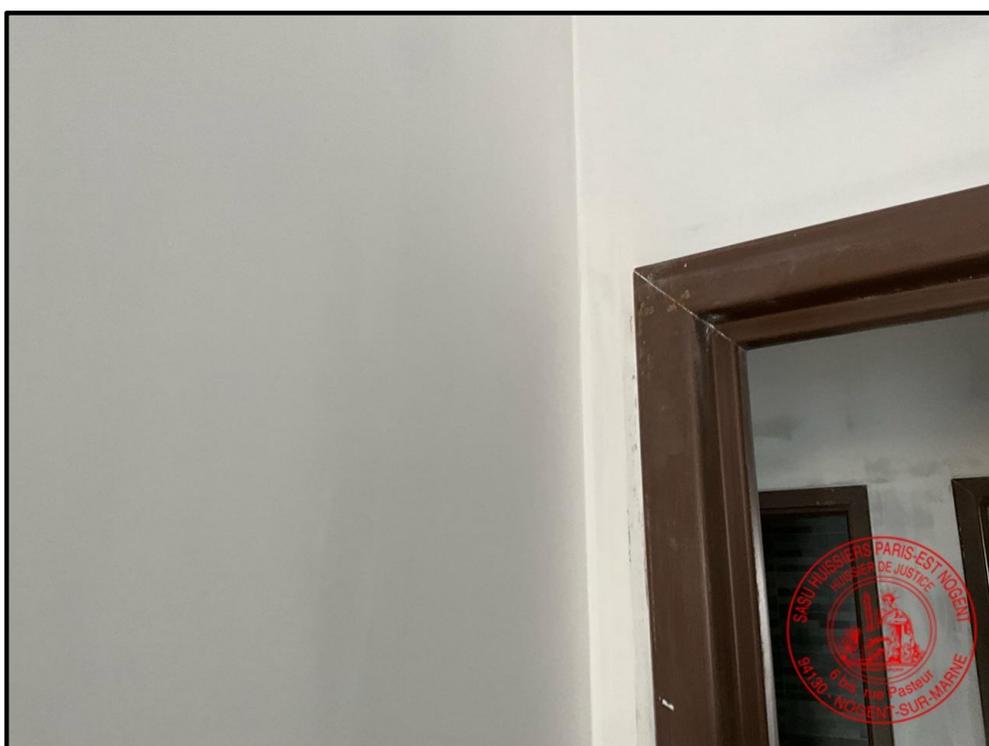
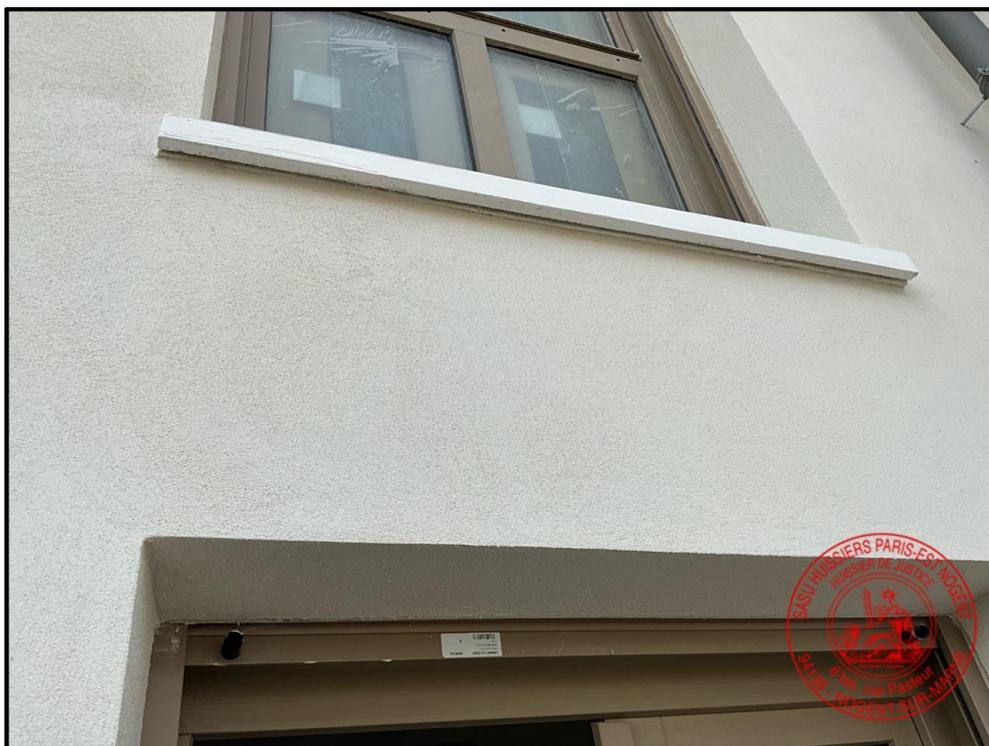
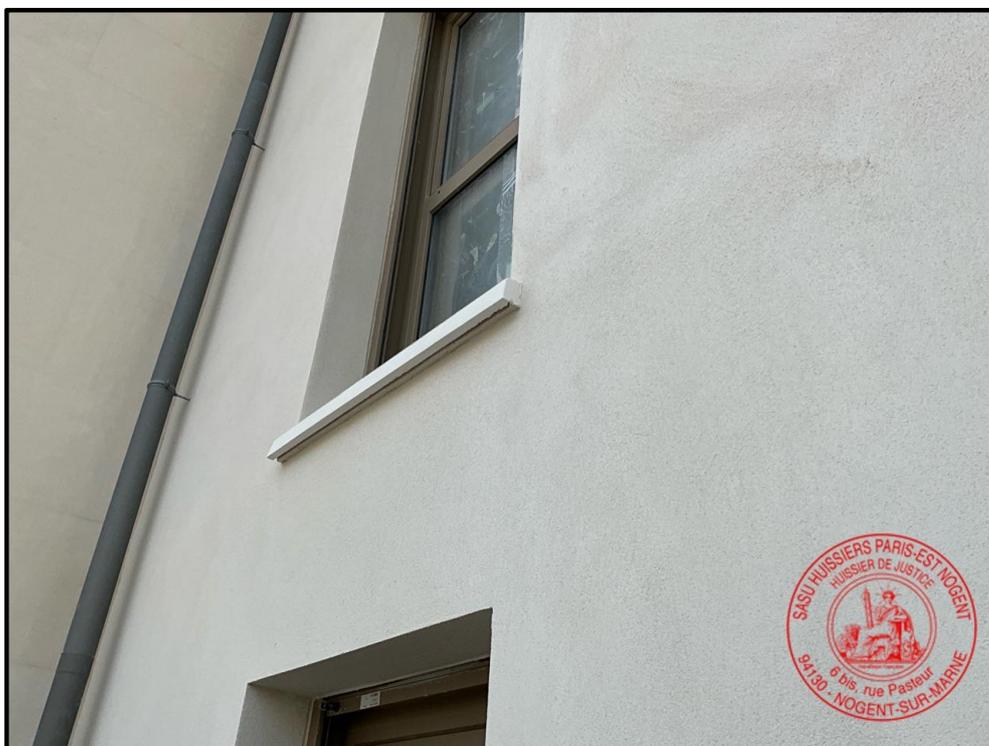
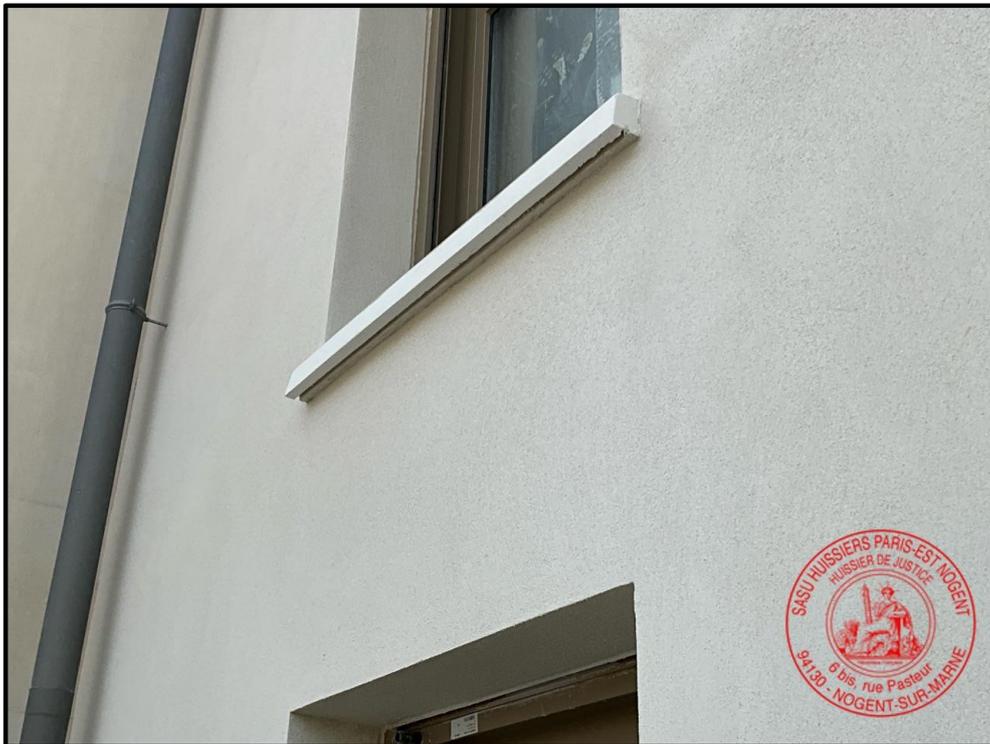
Depuis la terrasse attenante cette chambre, j'ai vu sur l'appui des fenêtres situés au premier étage à l'aplomb de l'appartement perruque. Je constate que le débord de la goutte d'eau de l'appui des deux fenêtres est inégal.

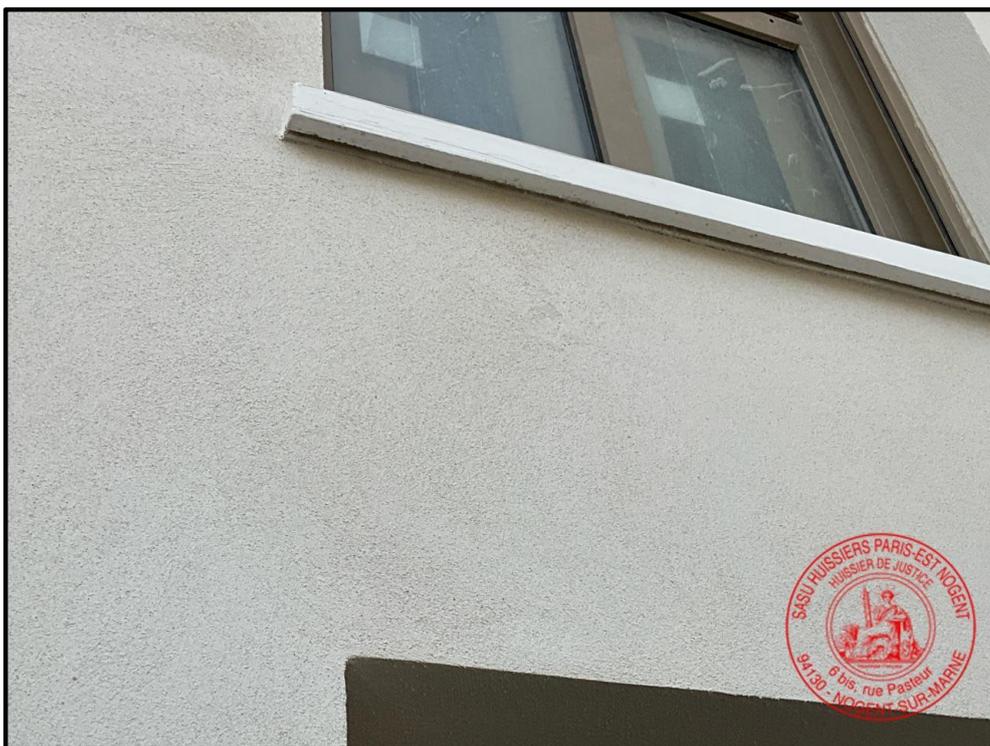
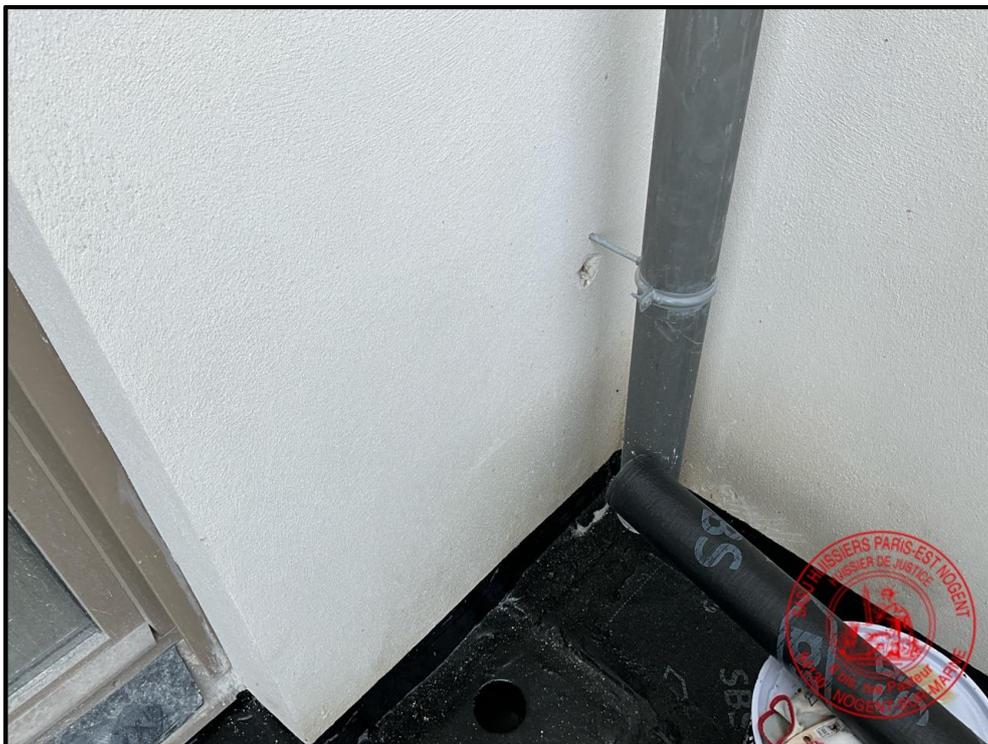
Sur la terrasse, une reprise du ravalement est à réaliser à proximité de la fixation de la descente d'eaux pluviales située côté chambre 1.

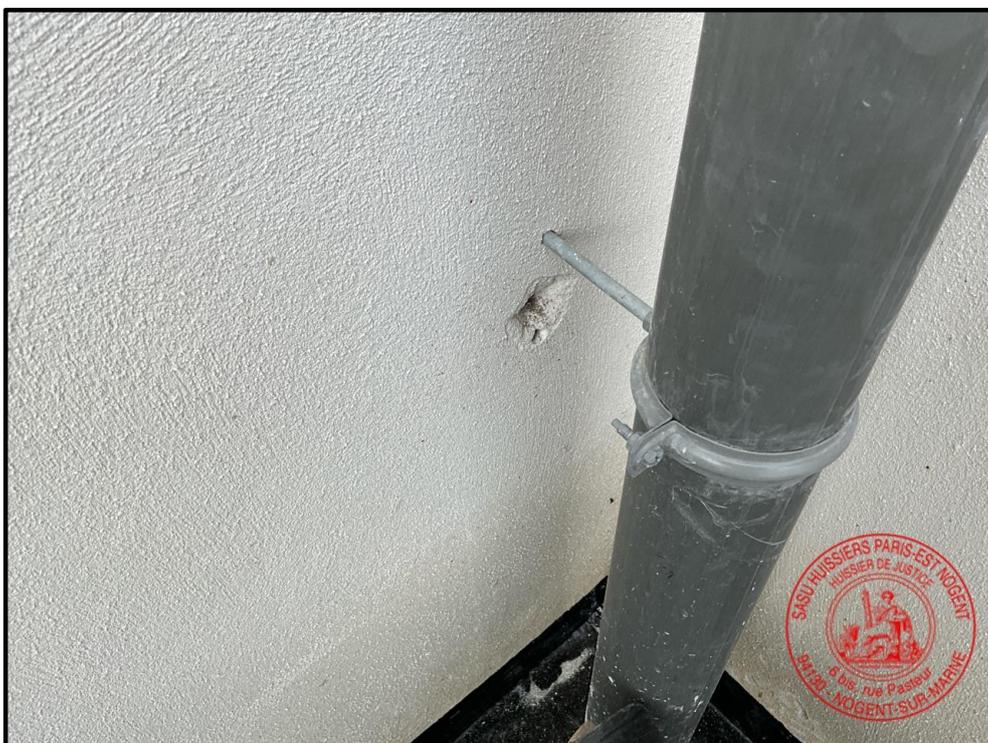
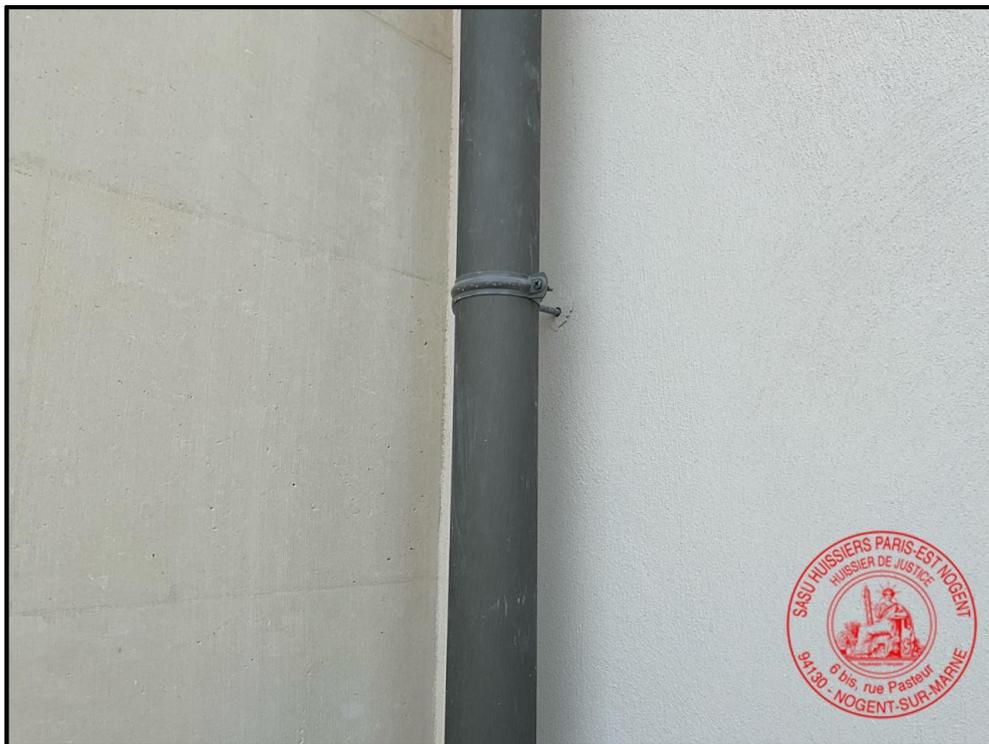
Côté chambre 2, une autre reprise du ravalement est à effectuer autour de la fixation de la descente d'eau pluviales.

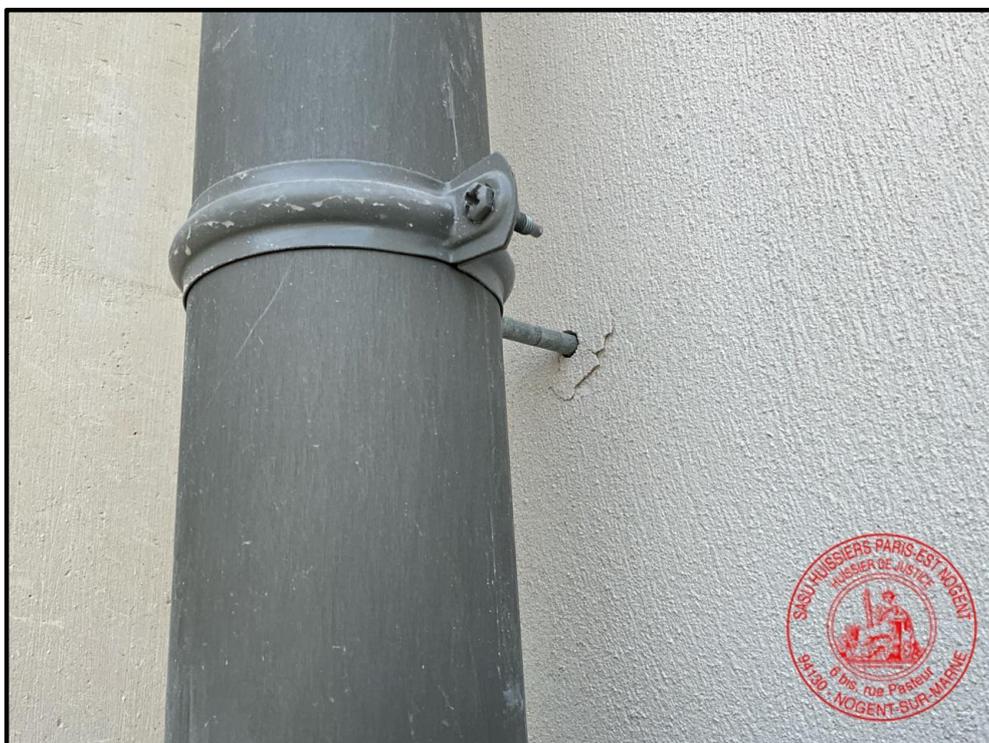
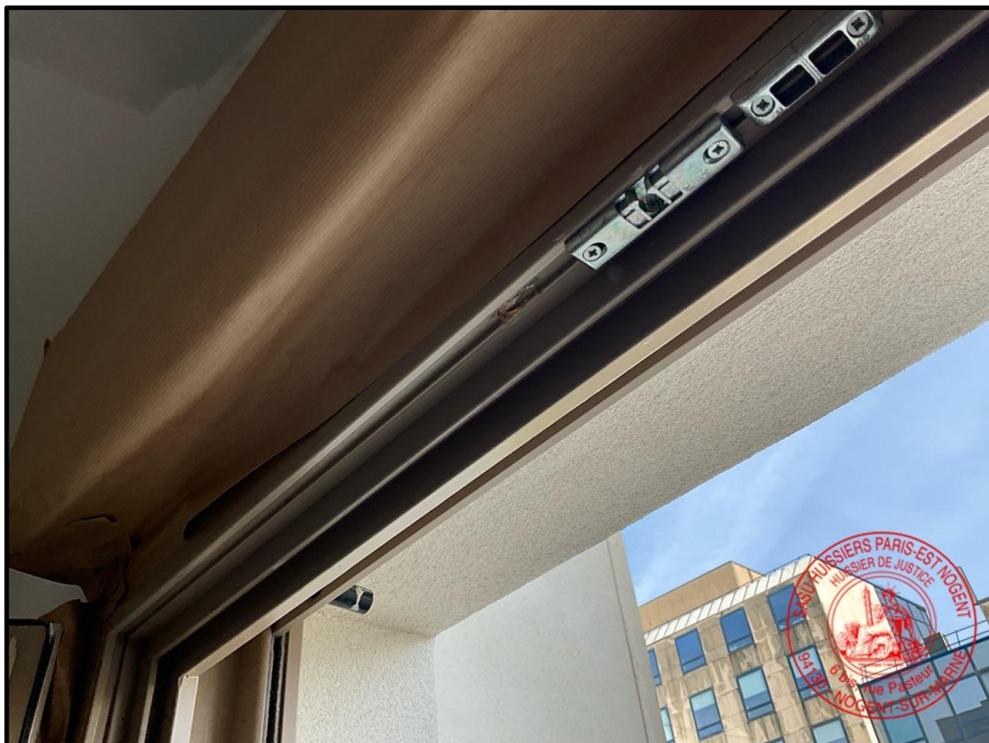
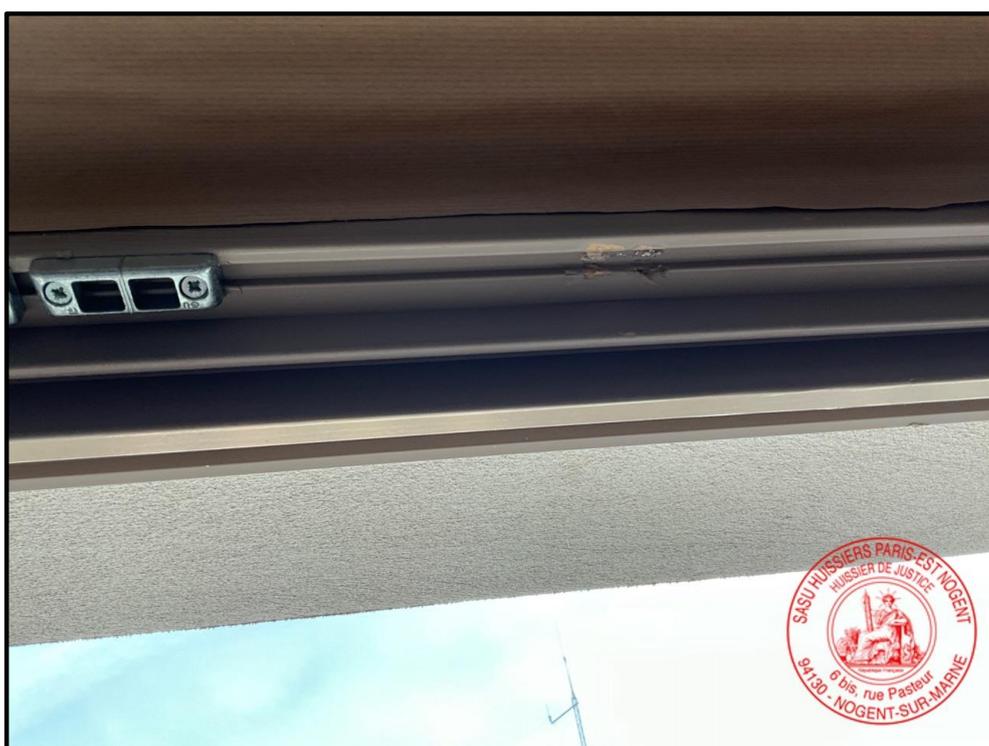
Des impacts sont visibles en surface de la traverse haute, de l'encadrement de la porte-fenêtre, de part et d'autre des points de fixation.

Il existe un orifice visible au-dessus du joint apposé en partie haute du vantail gauche de cette porte fenêtre.

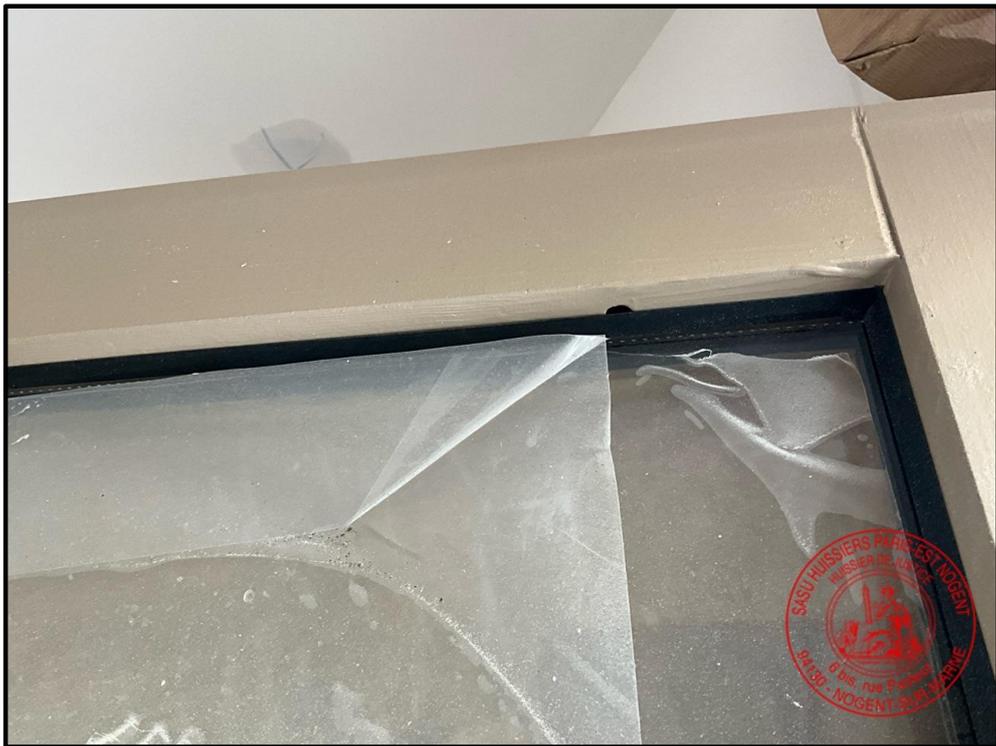
Photographie n°34. HPEN

Un impact est visible sur la face extérieure de l'encadrement du vantail droit.

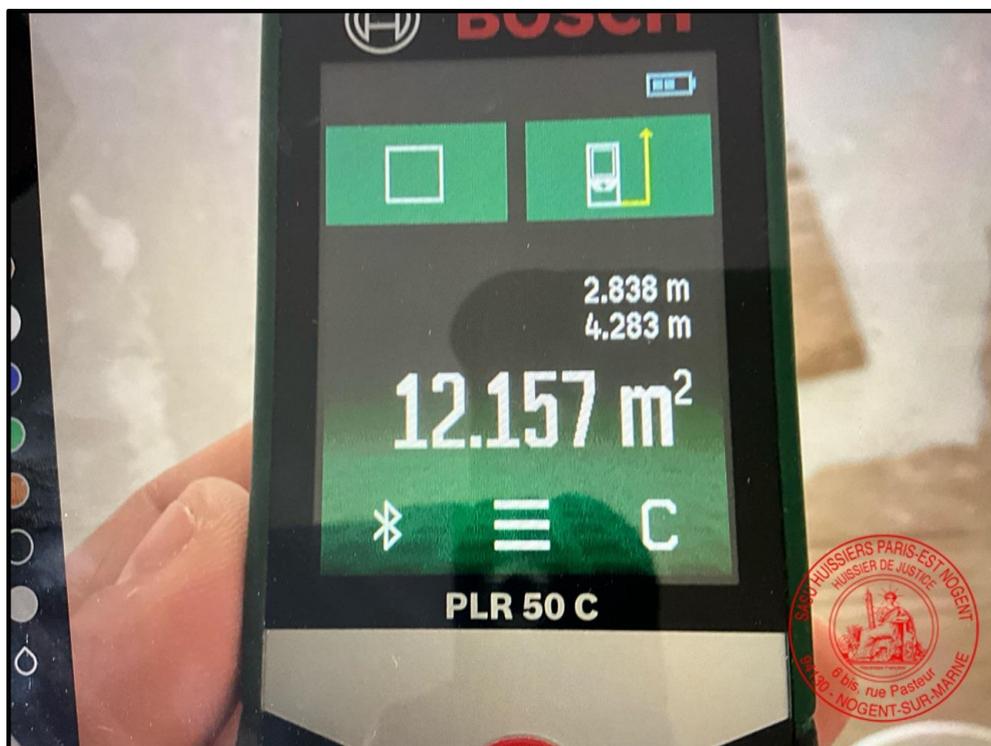
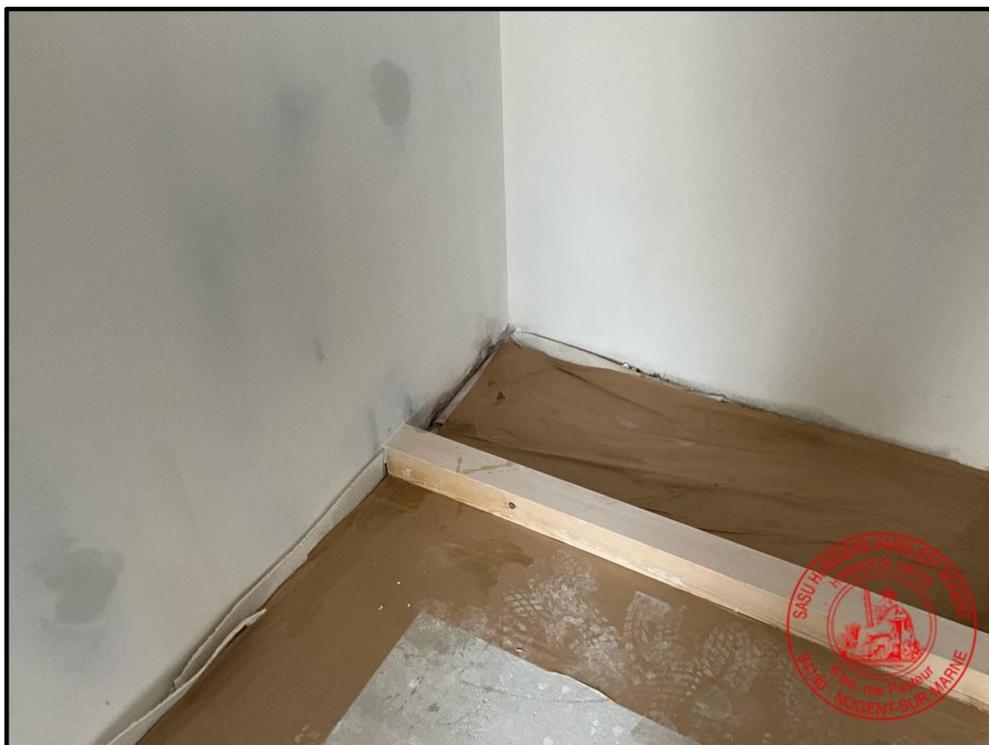
Des traces de moisissure sont visibles en partie basse de la cloison située à gauche du placard.
