## PROCES-VERBAL DE CONSTAT

Qu'ils ont fait l'acquisition en l'état futur d'achèvement, d'un appartement dépendant d'un ensemble immobilier dénommé « ROOFTOP » sis à ANTONY (92160) Zone d'Aménagement Concert » (ZAC) JEAN ZAY.

Qu'un rendez-vous de visite après installation des cloisons a été organisé par le promoteur, la SCCV ANTONY JEAN ZAY, le vendredi 26 avril 2024 à 8h30.

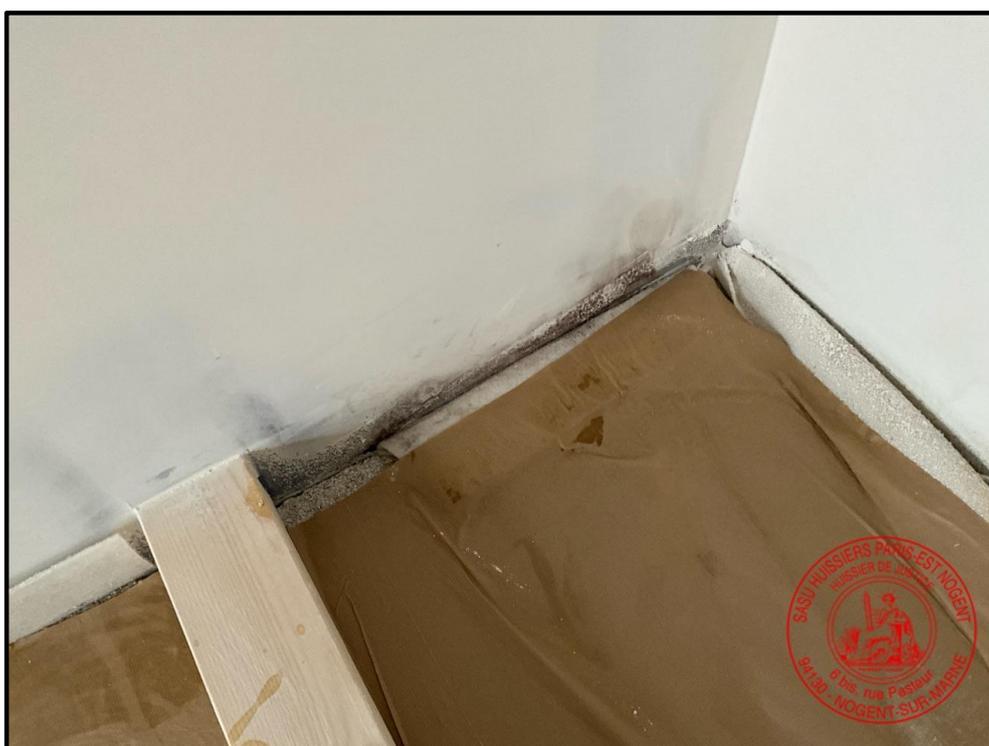
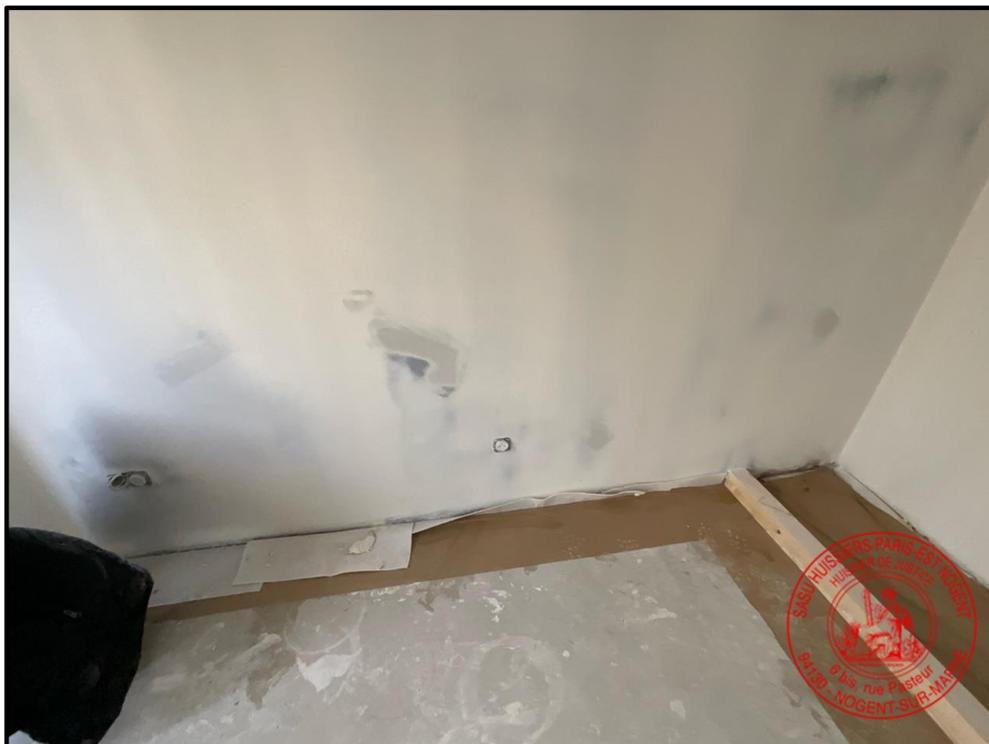
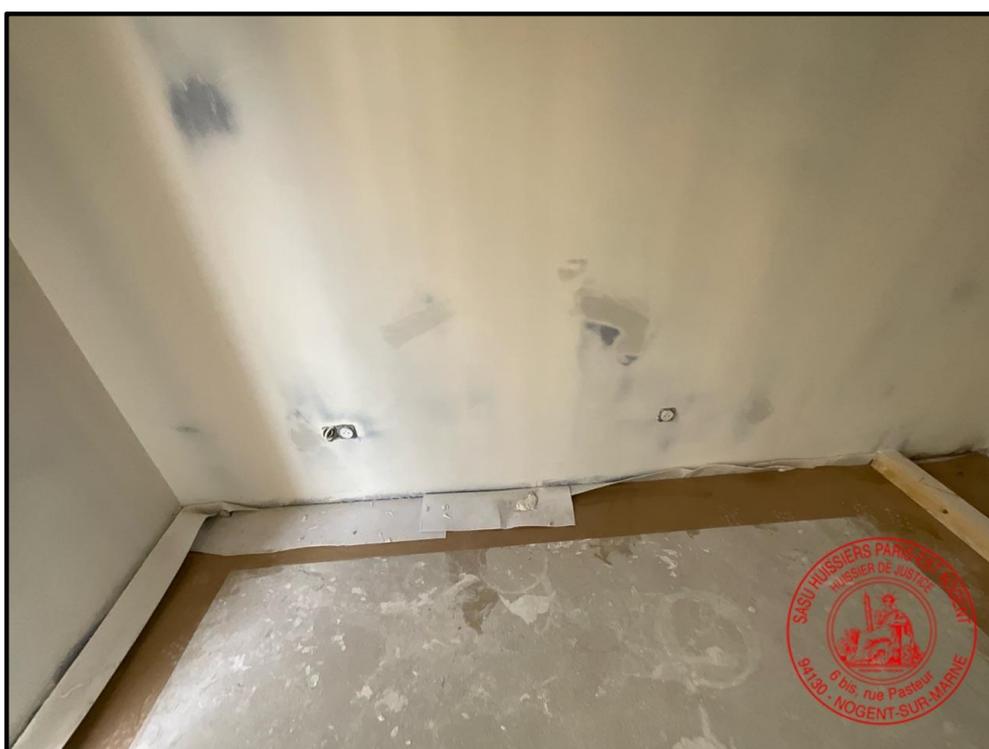
Les requérants déclarent avoir demandé au titre de travaux modificatifs, l'installation d'une troisième prise en partie basse du mur situé à droite de cette pièce, portant ainsi le nombre de prises à quatre dans celle-ci.

Je constate qu'il n'existe que deux prises en partie basse de ce mur de droite, ainsi qu'une troisième prise en partie basse du mur séparatif de la chambre 1.

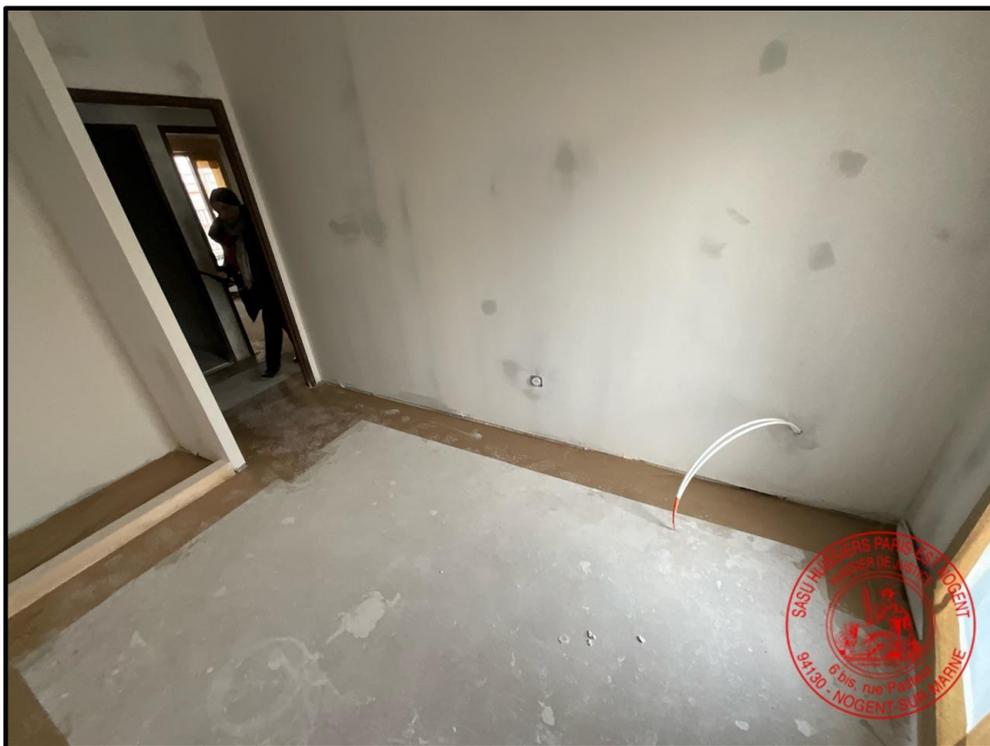
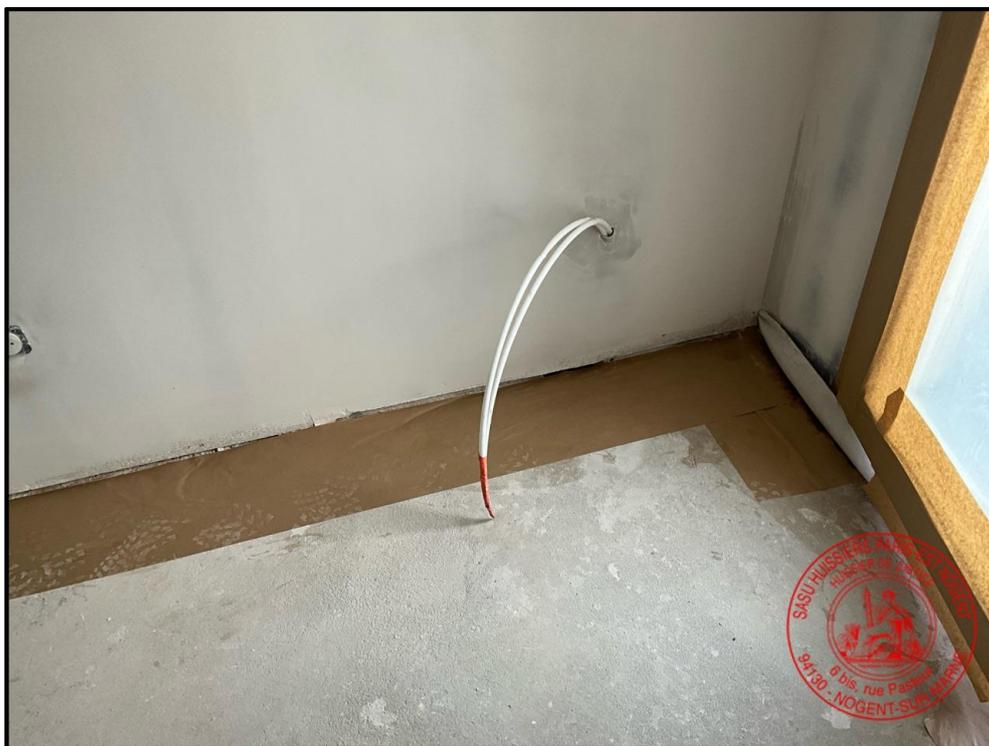
Au pied de la cloison séparative de la chambre 1, au-dessous de l'attente destinée au futur radiateur, je constate qu'un rebouchage est à réaliser.

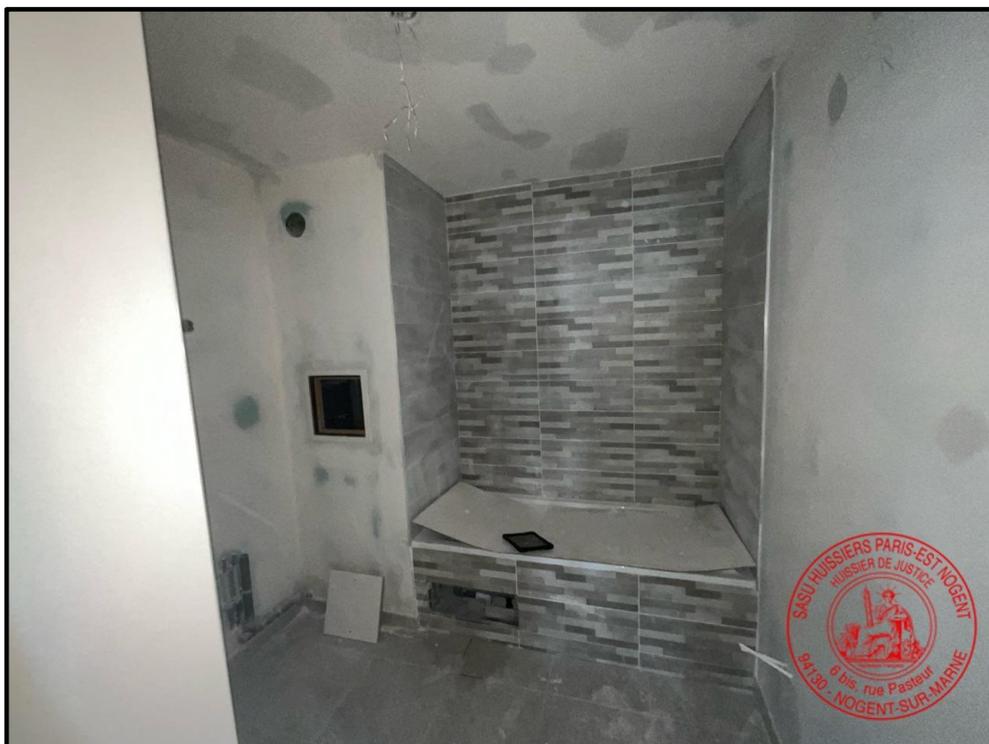
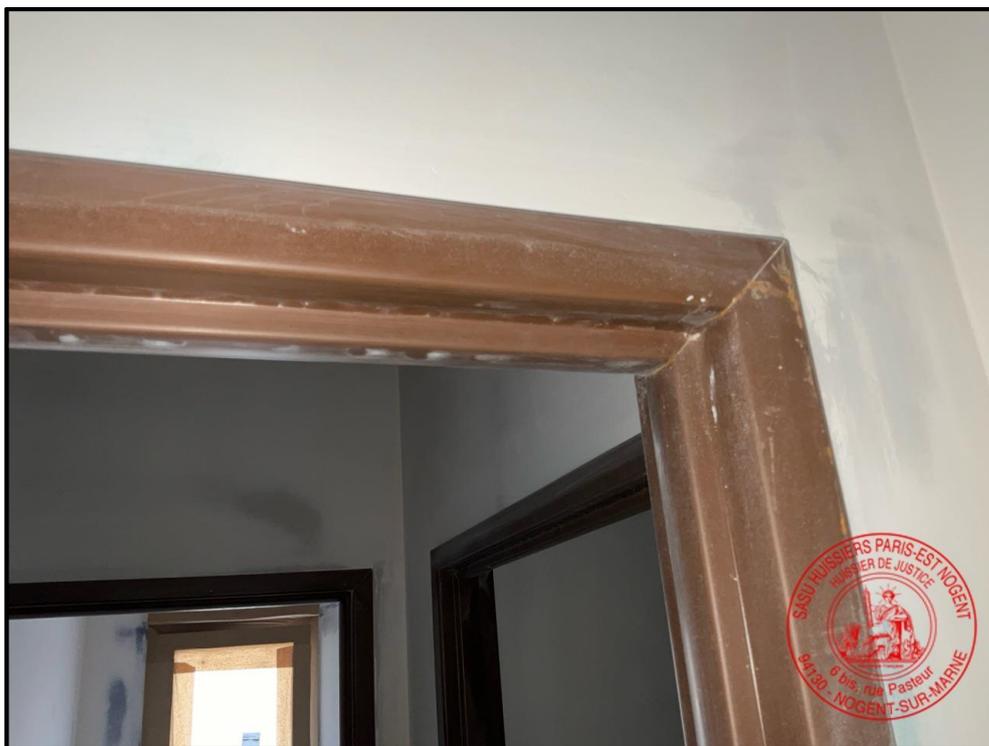
Des points de rouille sont visibles aux angles supérieurs de l'encadrement de la porte d'accès à cette salle de bain, côté intérieur.

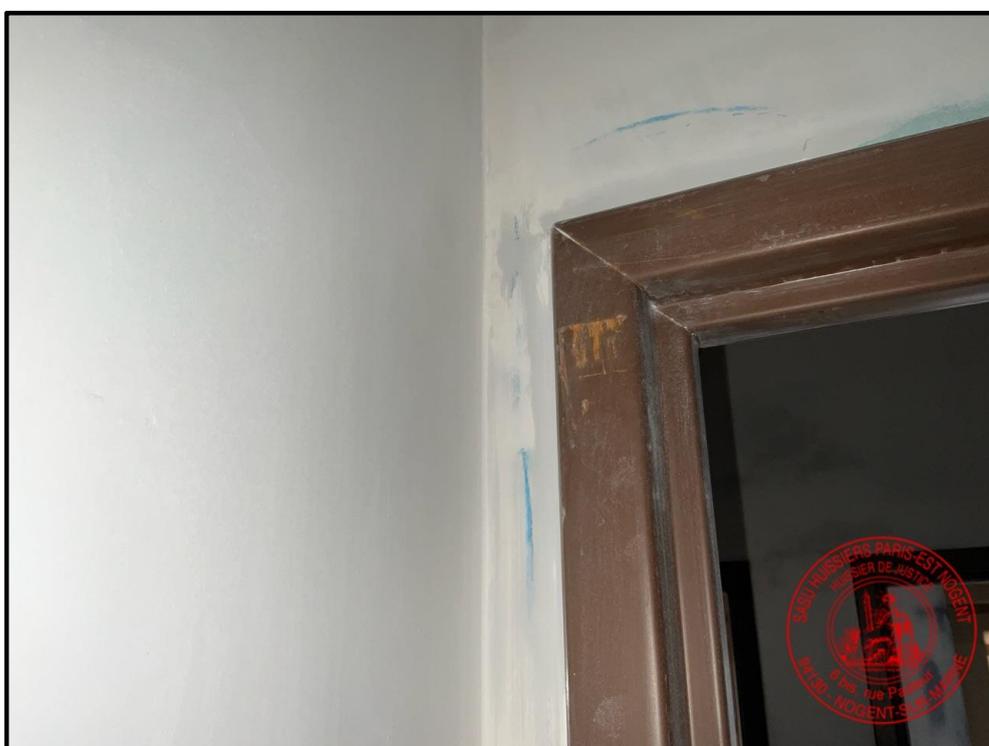
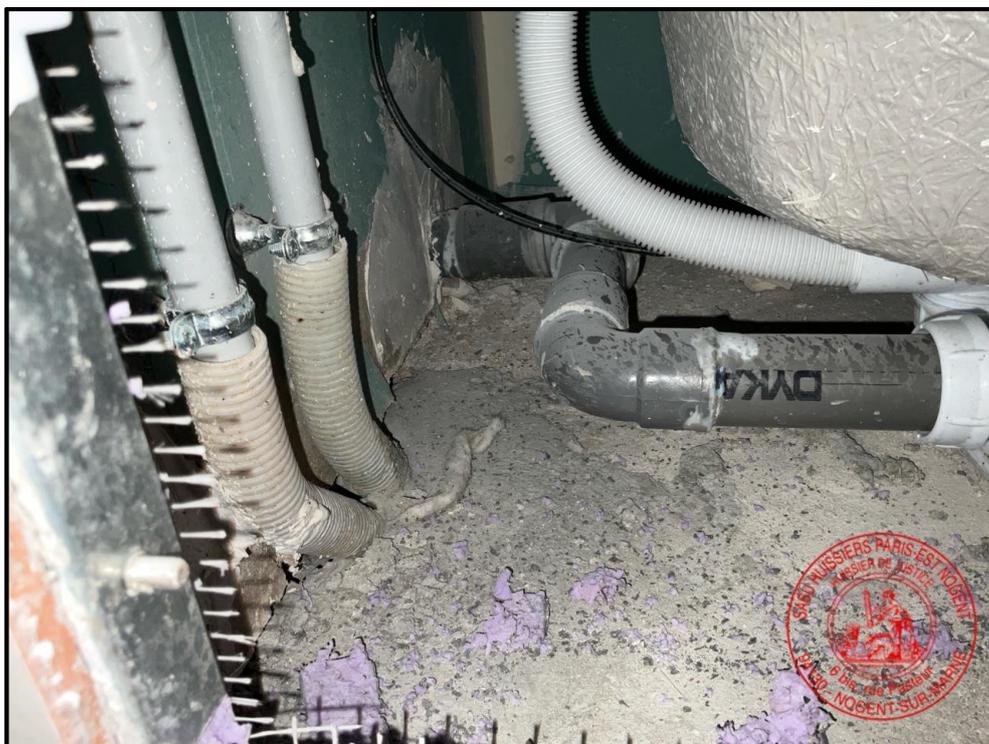
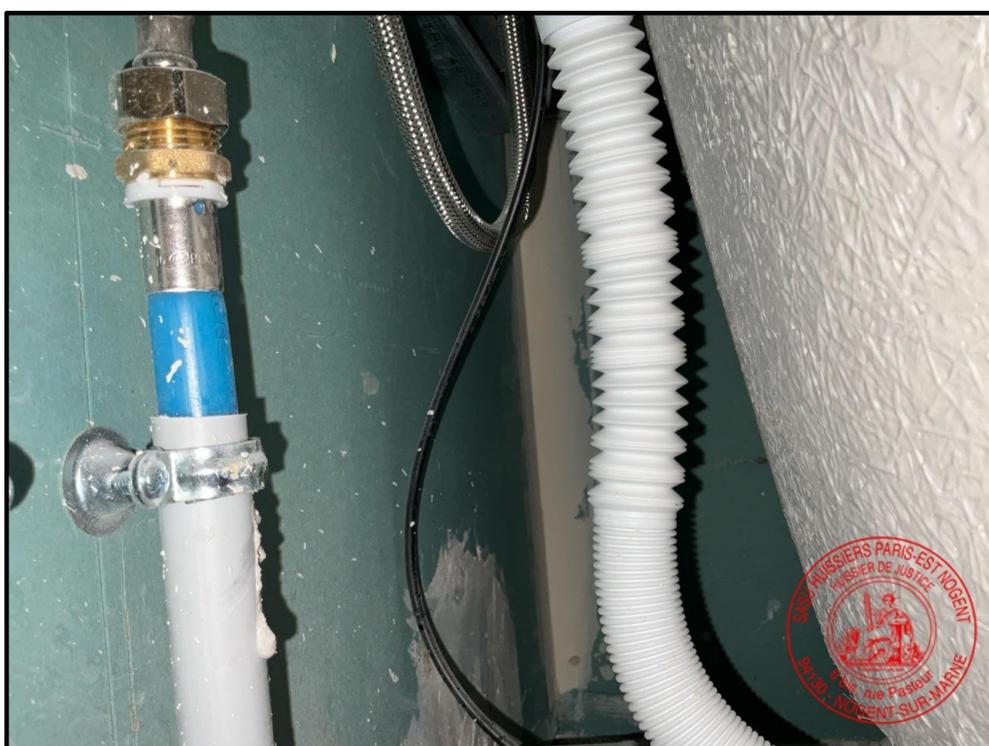
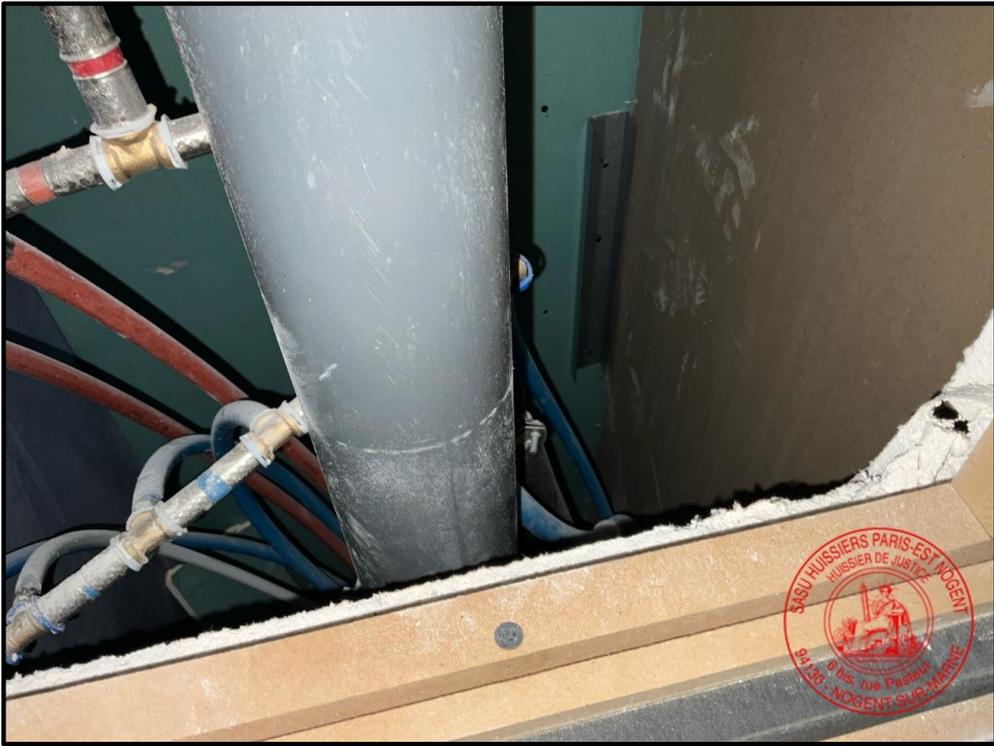
Un calfeutrement est à réaliser, entre d'une part, la cloison située à l'arrière de la baignoire, et d'autre part, la cloison séparative de la gaine technique.

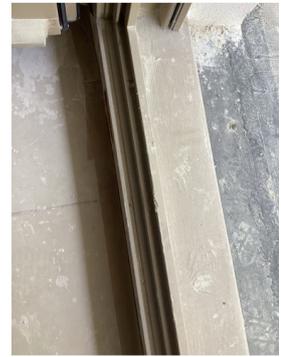
1.2

- Les montants de l'huisserie et de la porte-fenêtre sont rayés.
- Couches de peinture importantes sur le montant de l'ouvrant de la porte-fenêtre.
- Impact sur la traverse basse de la porte-fenêtre.

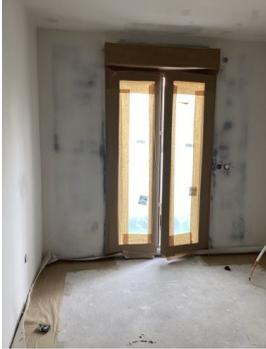
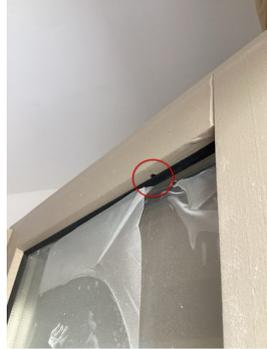
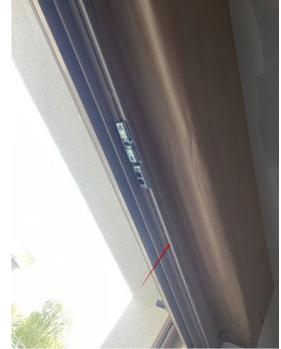
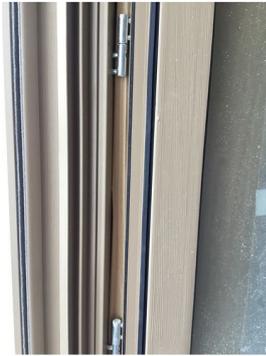
1.13

- Trou sur la solive haute de l'ouvrant gauche de la porte-fenêtre rend la fenêtre non étanche à l'air.
- Traverse haute fissuré.
- Couche importante de peinture sur l'ouvrant droit.

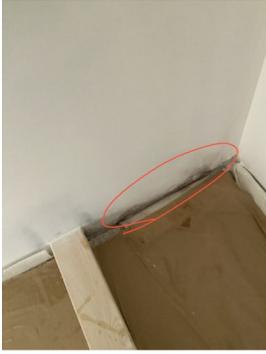
1.16

Présence d'humidité.

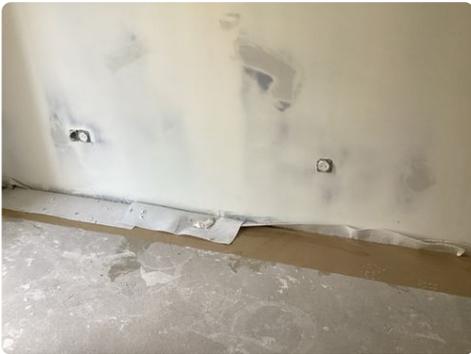
1.17

Non conforme aux TMA manque une prise électrique.

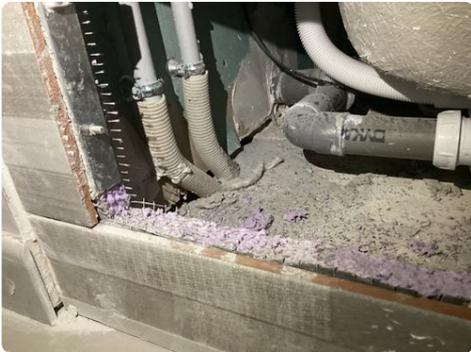
1.26

Manque l'étanchéité entre les plaque et la chape.

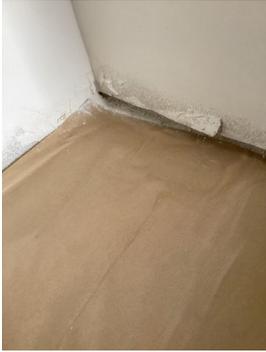
1.28

Les plaques de plâtre sont abîmées par l'humidité dans la partie inférieure.
