PROCES-VERBAL DE CONSTAT

**L'AN DEUX MILLE VINGT QUATRE
ET LE VINGT SIX AVRIL**

Qu'ils ont fait l'acquisition en l'état futur d'achèvement, d'un appartement dépendant d'un ensemble immobilier dénommé « ROOFTOP » sis à ANTONY (92160) Zone d'Aménagement Concert » (ZAC) JEAN ZAY.

L'appartement est situé au deuxième étage du bâtiment E. Il est identifié sous le numéro E 24.

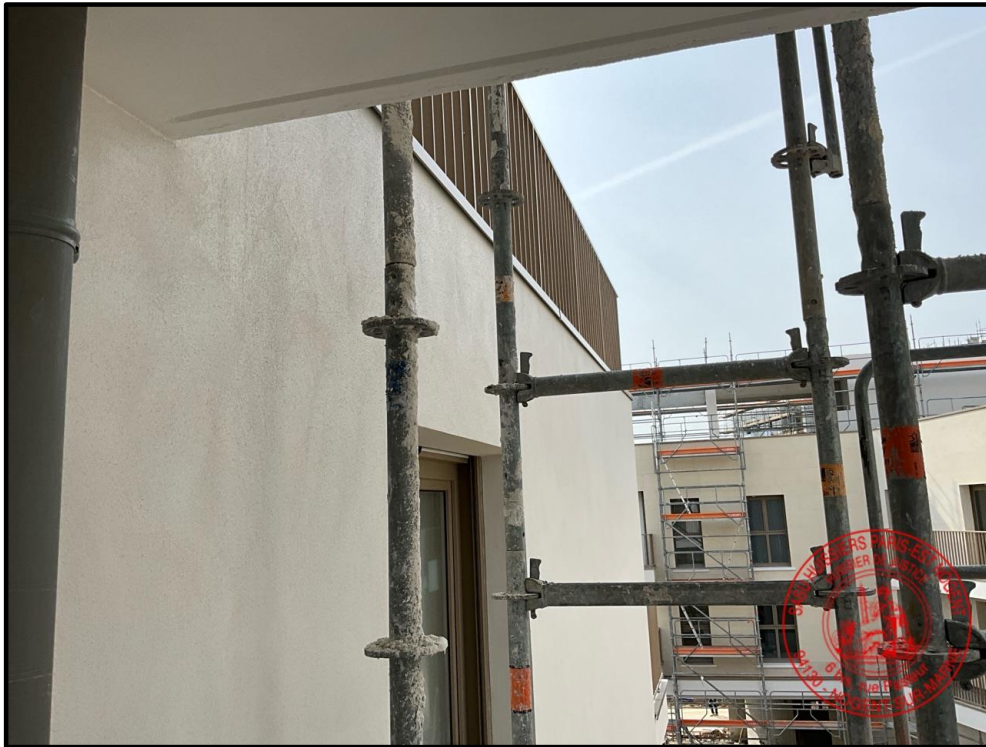
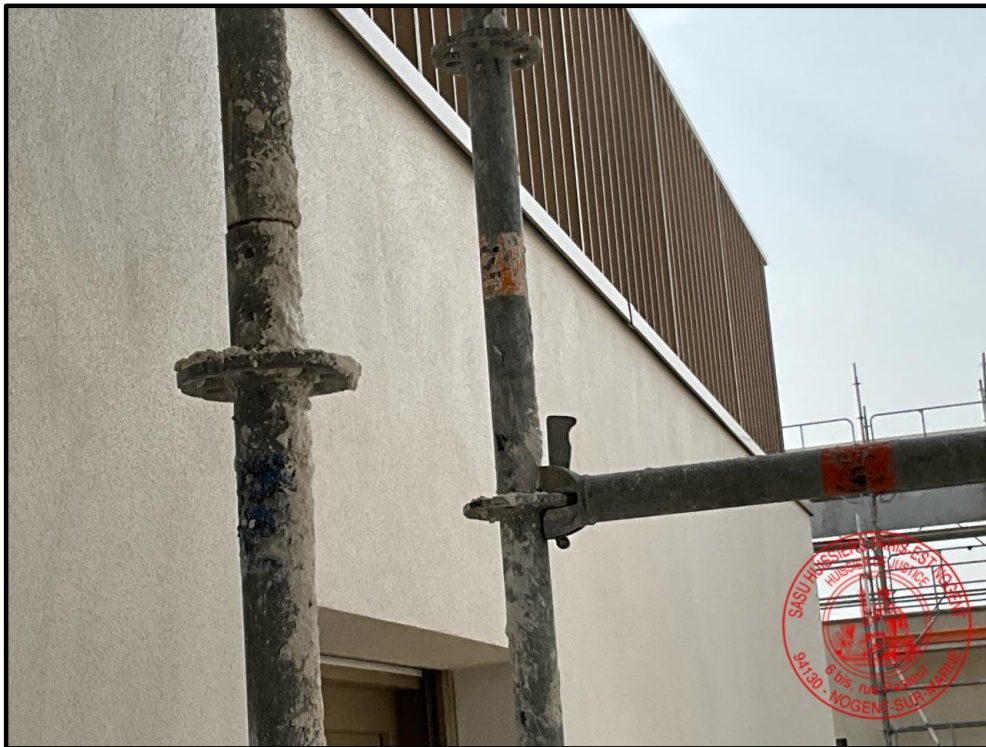
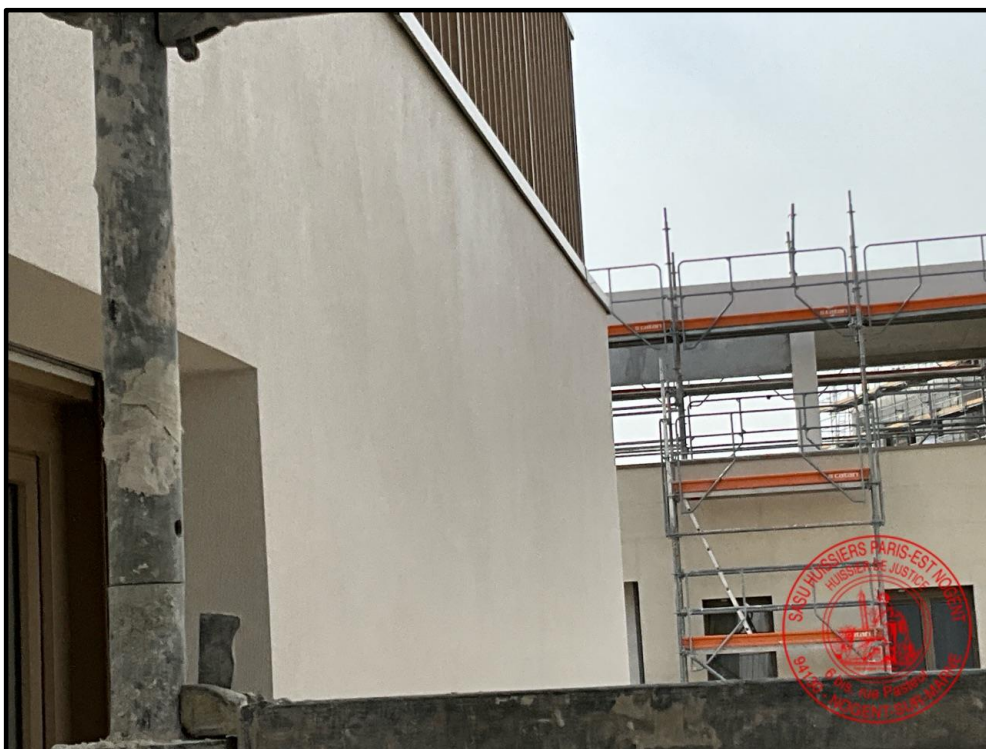
Je constate que la couverture apposée en périphérie de la terrasse située à l'aplomb du séjour est en contact avec le ravalement.

Madame BELBRAIK déclare que cette installation n'est pas conforme aux règles de l'art.

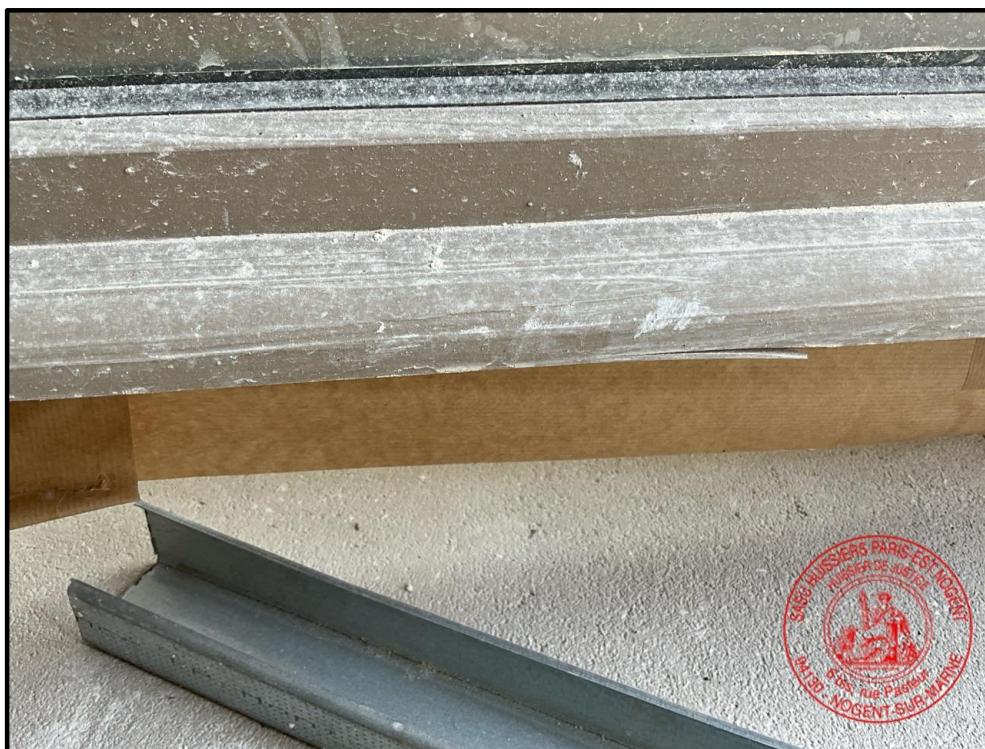
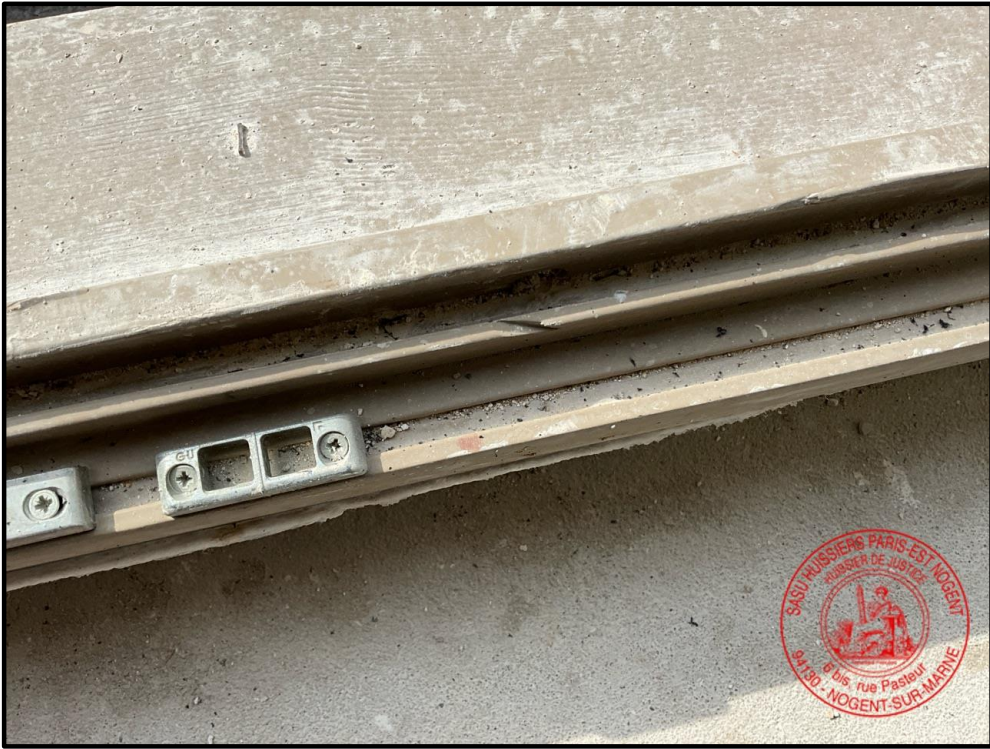
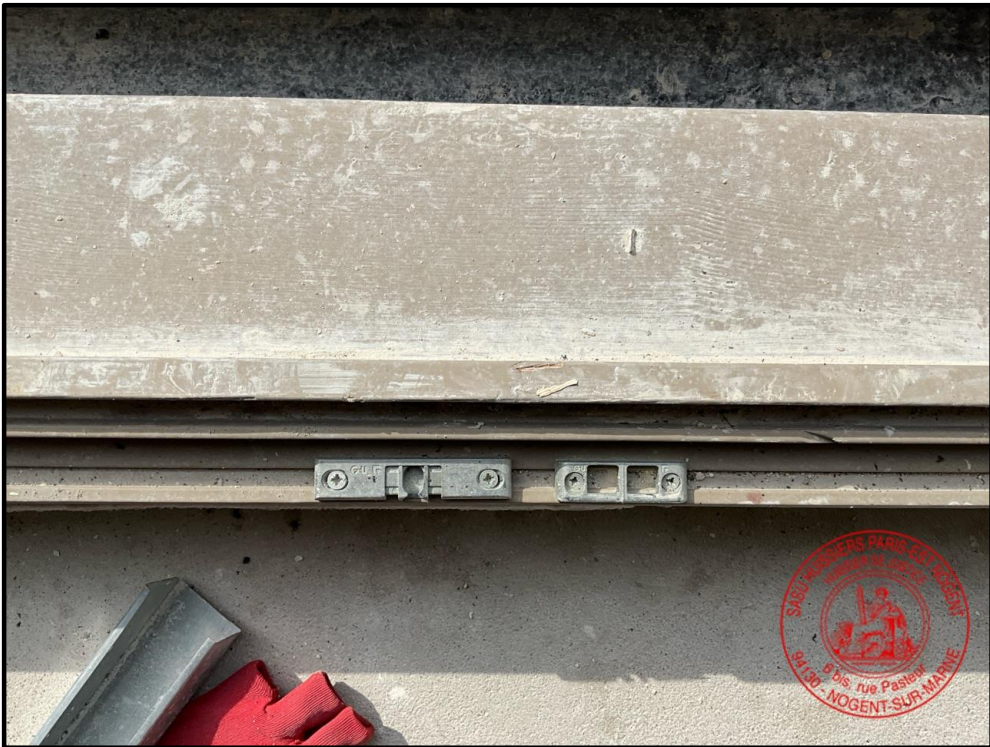
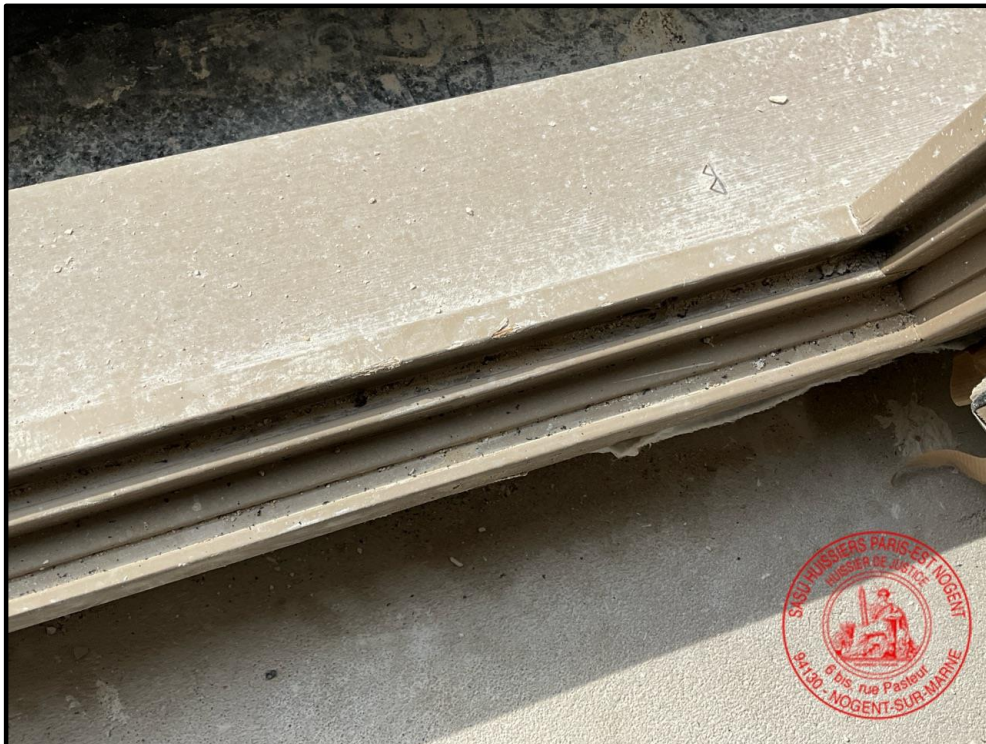
De pans de peinture se décollent en partie basse de la face extérieure du vantail gauche de la porte fenêtre double.

Un impact est visible en partie centrale de la traverse basse de l'encadrement de cette porte fenêtre.

Deux autres dégradations sont visibles à droite de cette même traverse basse.

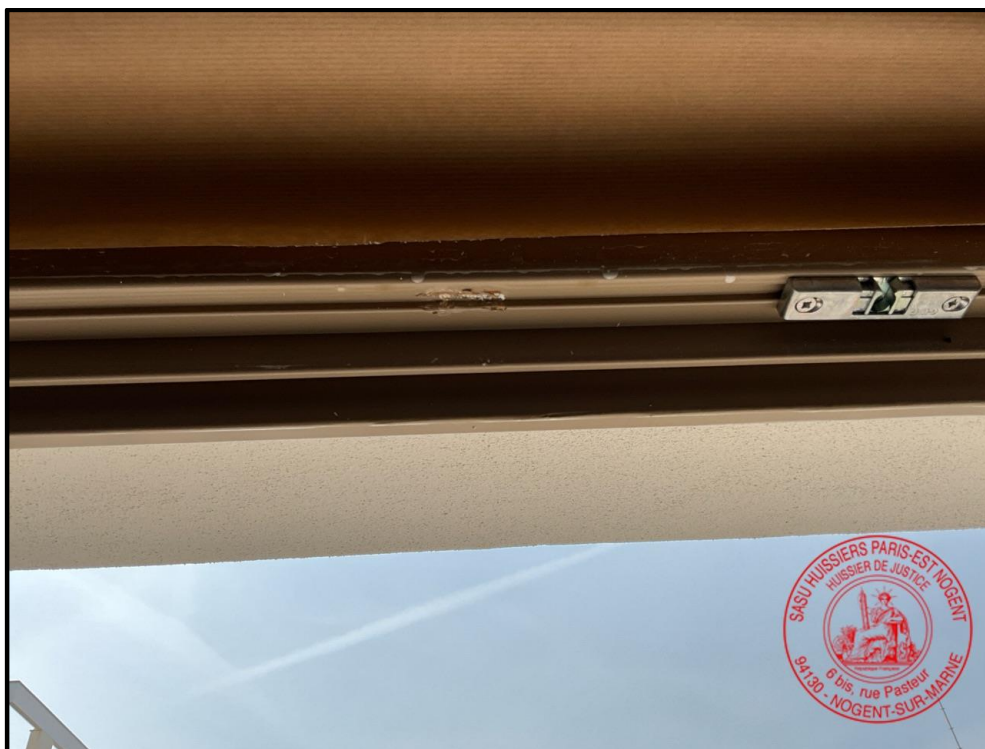
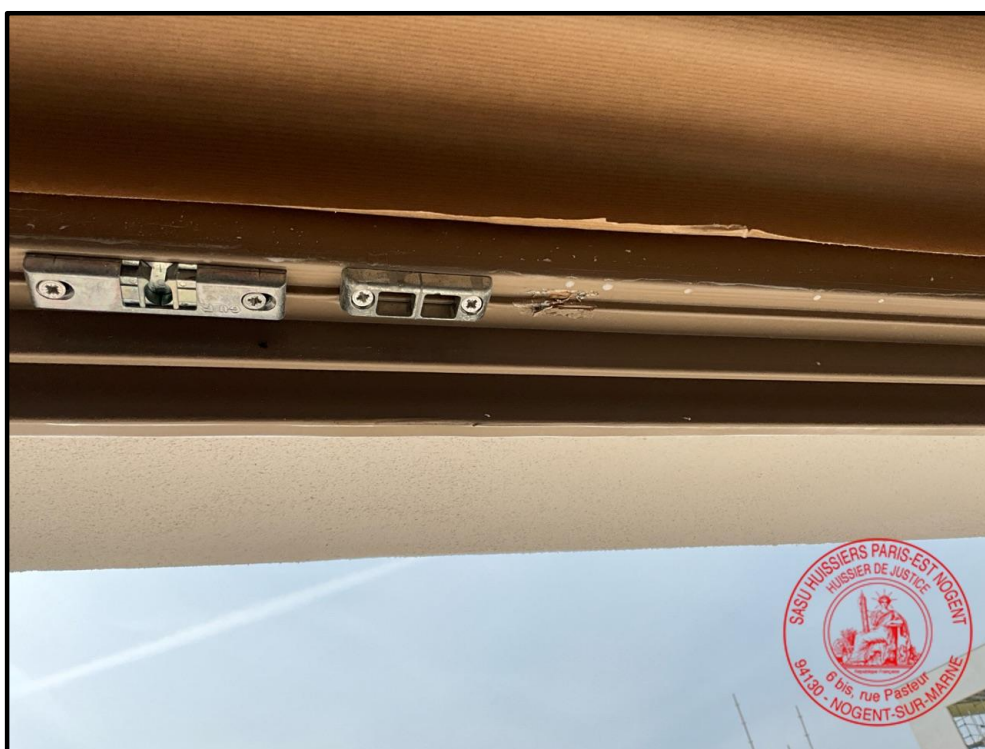
D'autres impacts sont visibles en sous face de la traverse haute de cet encadrement, de part et d'autre des points de fixation des vantaux.

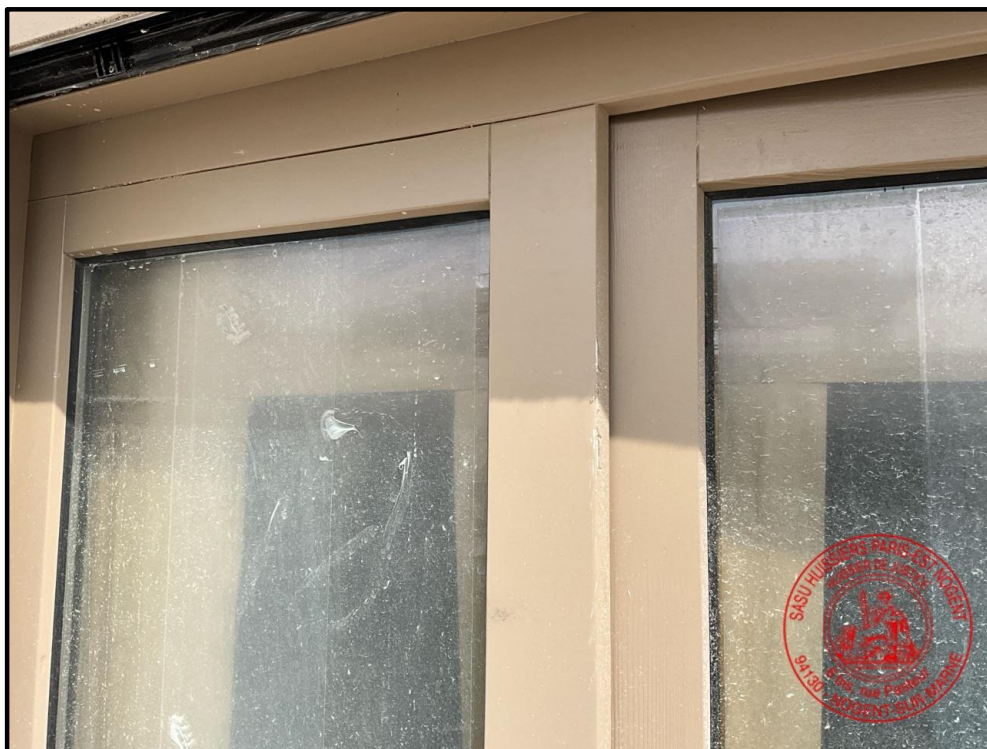
Présence de rayures en partie haute du montant vertical droit de l'encadrement du châssis vitré fixé situé à gauche de la porte fenêtre double, lorsqu'on fait face a celle-ci depuis la terrasse.

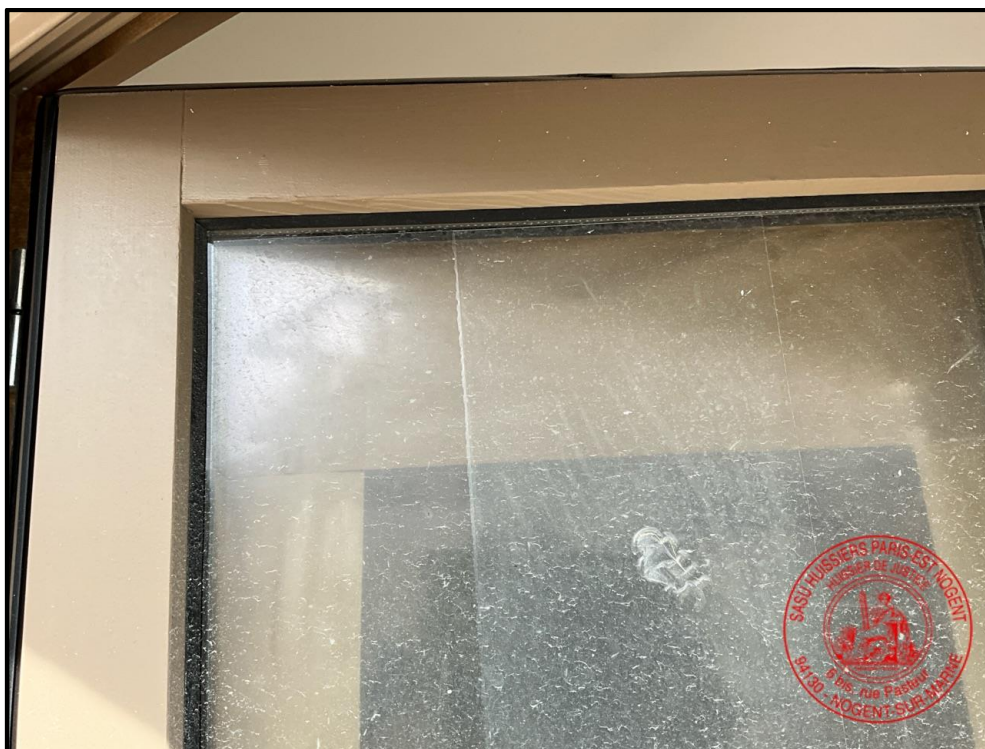
Le vitrage des deux vantaux de cette porte fenêtre double est branlant et n'est pas correctement scellé au moyen des joints périphériques.

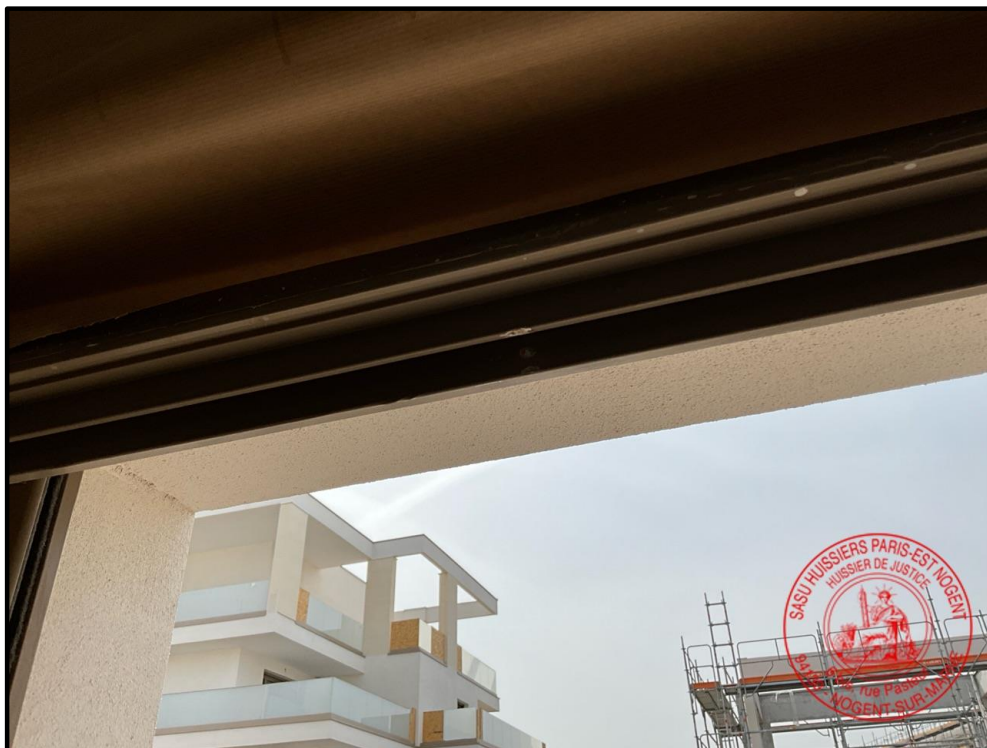
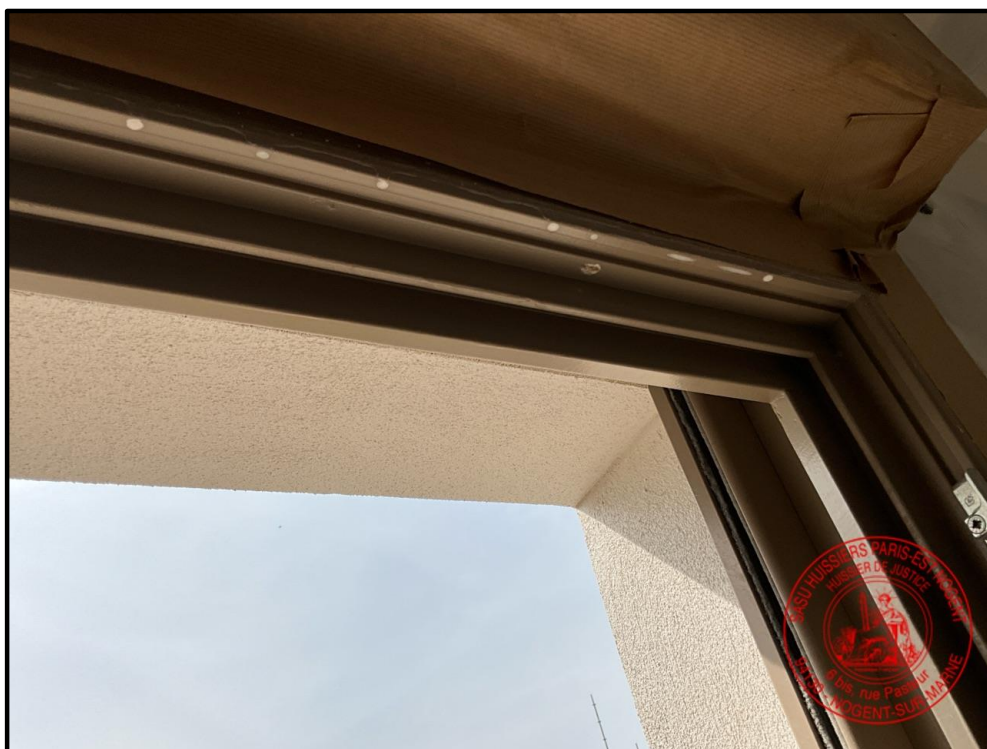
Des impacts sont visibles en sous-face de la traverse haute de l'encadrement de la porte fenêtre simple.

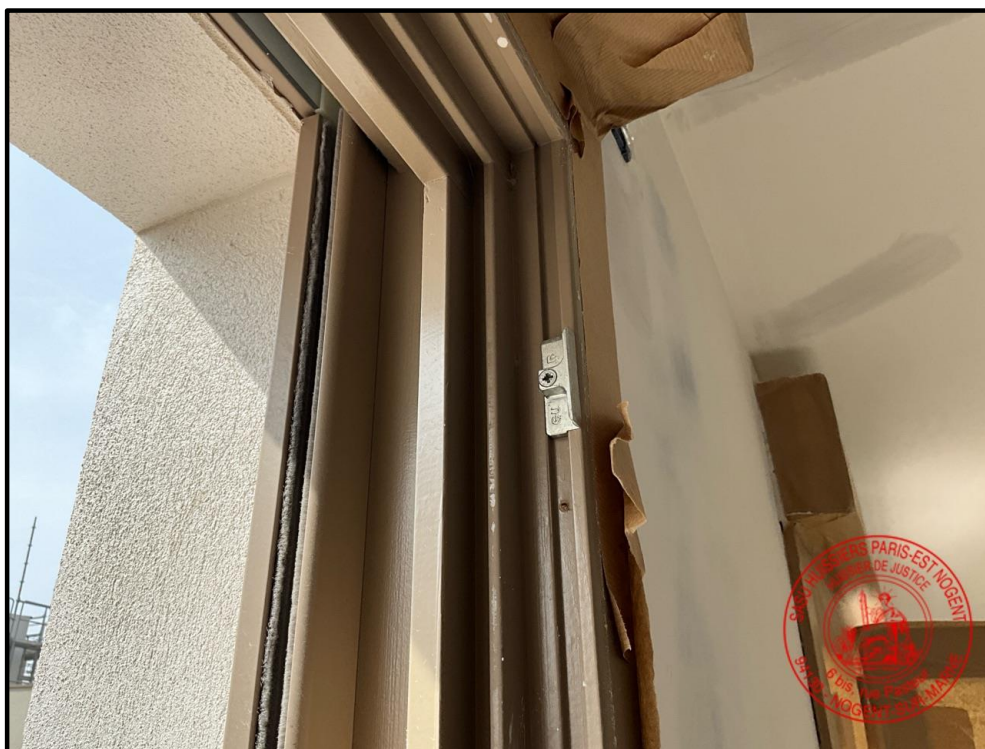
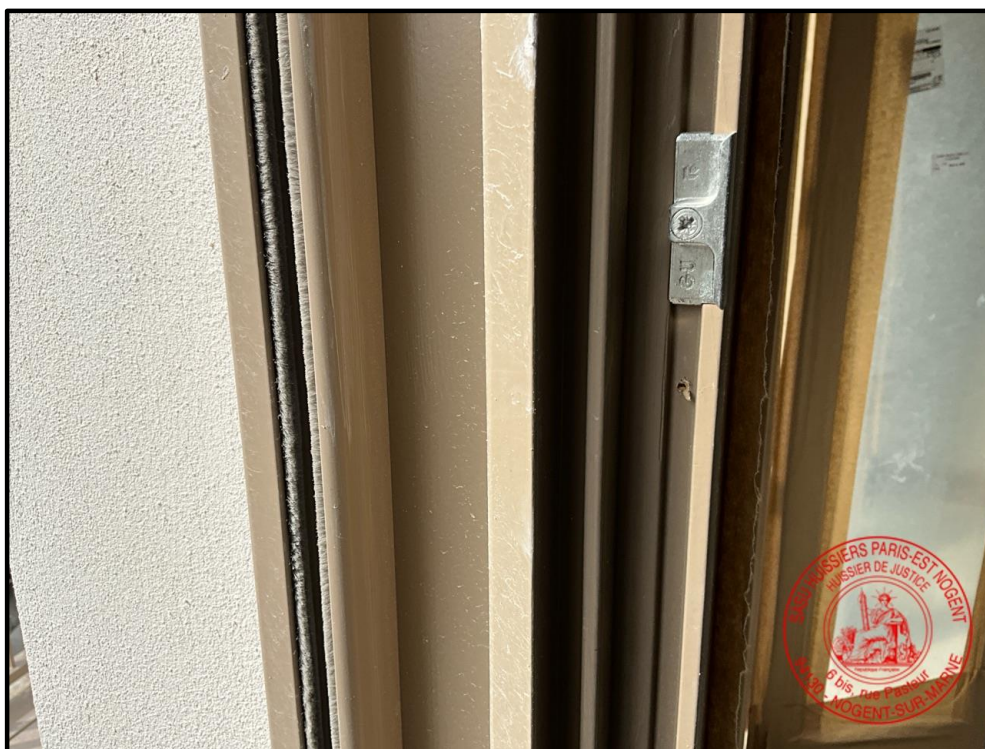
Des percements non rebouchés sont visibles au sein du montant latéral droit de la porte fenêtre simple, à proximité des pièces métalliques de fixation.

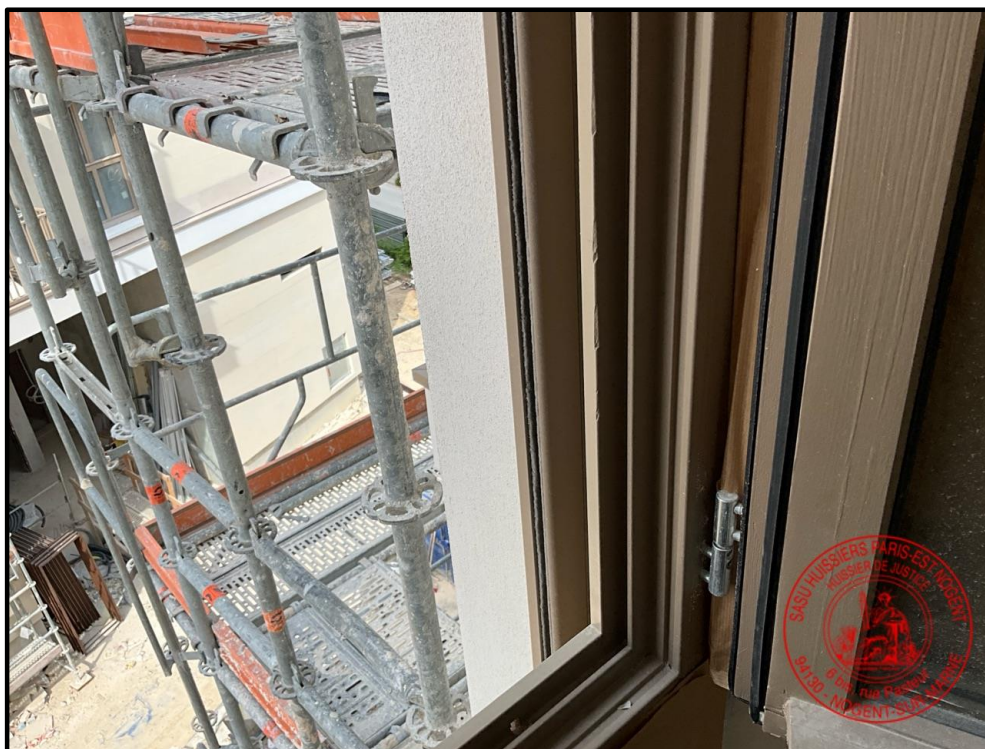
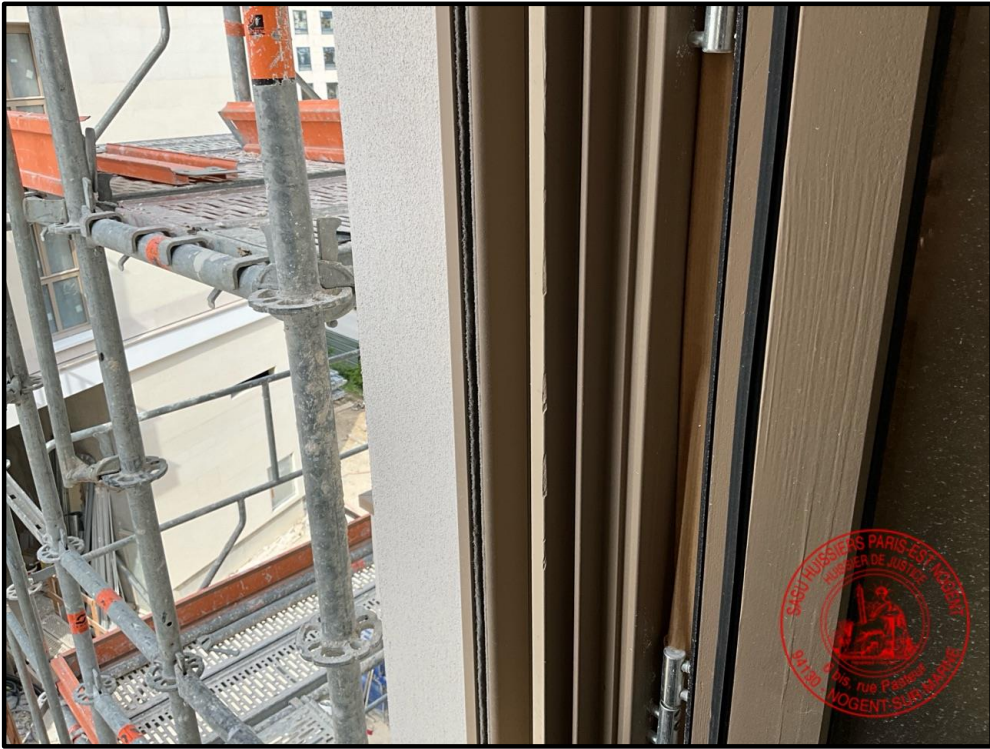
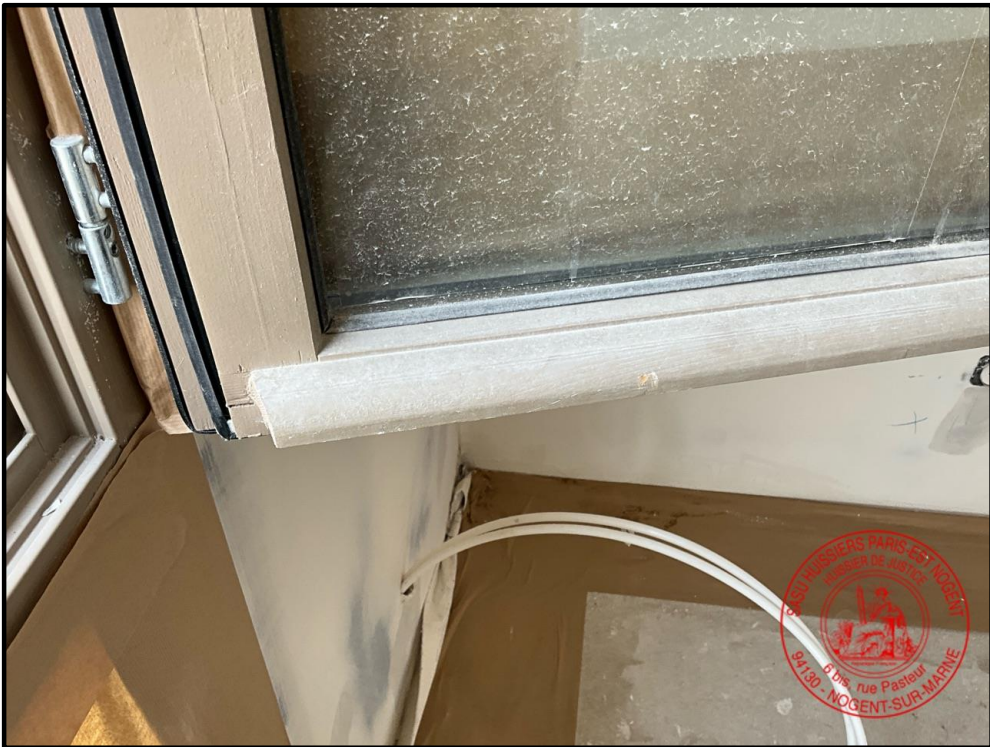
Le vitrage des deux vantaux de cette porte fenêtre simple est branlant et n'est pas correctement scellé au moyen des joints périphériques.

Sur la fenêtre, un impact est visible en partie basse de la pièce horizontale apposée en partie basse du vantail droit, sur sa face extérieure.

Des reprises du bois sont visibles sur la face intérieure du montant latéral droit de l'encadrement de cette même fenêtre.

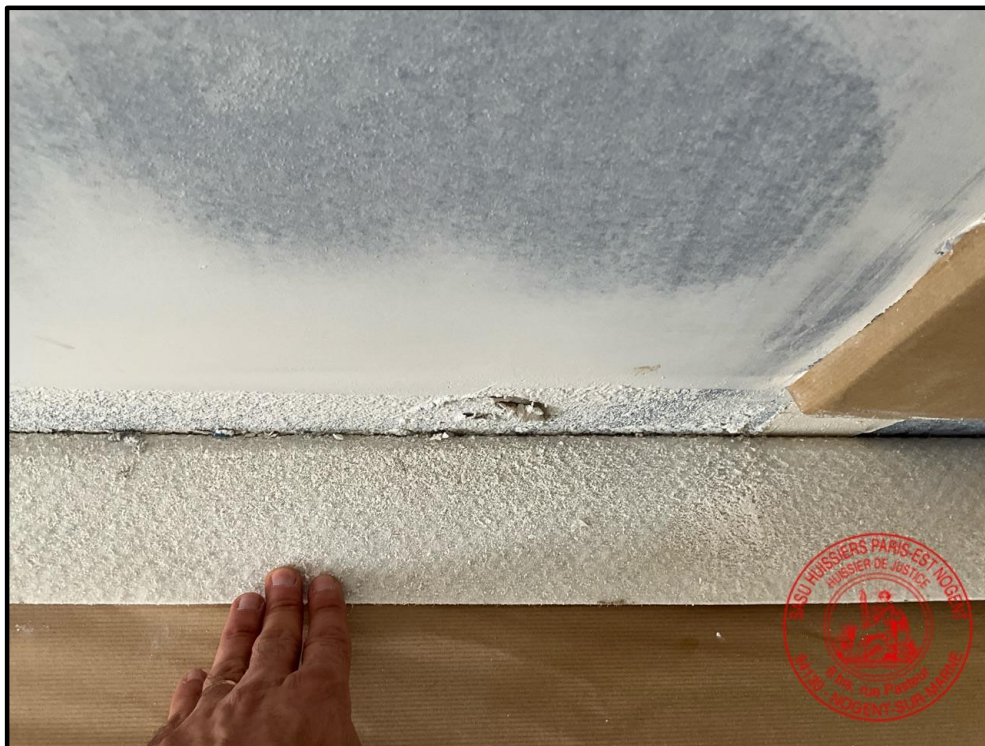
Le vitrage des deux vantaux de cette fenêtre est branlant et n'est pas correctement scellé au moyen des joints périphériques.

Un commencement de carottage a été réalisé en partie basse du doublage apposé à gauche de cette fenêtre.

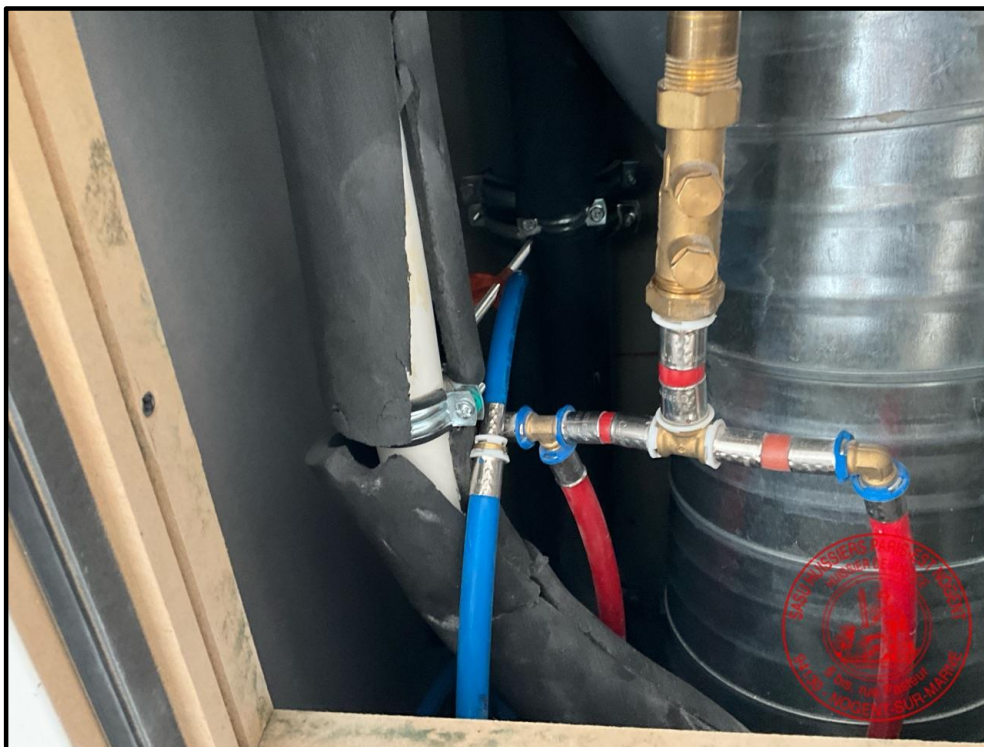
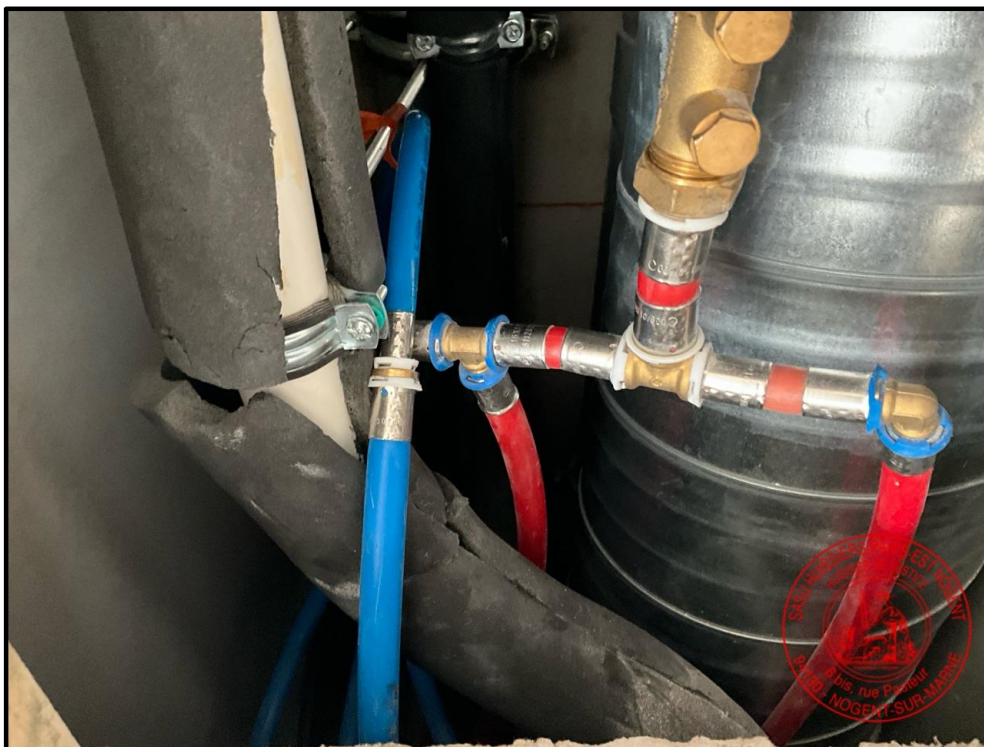
L'isolant équipant la canalisation d'arrivée d'eau est déchiré.

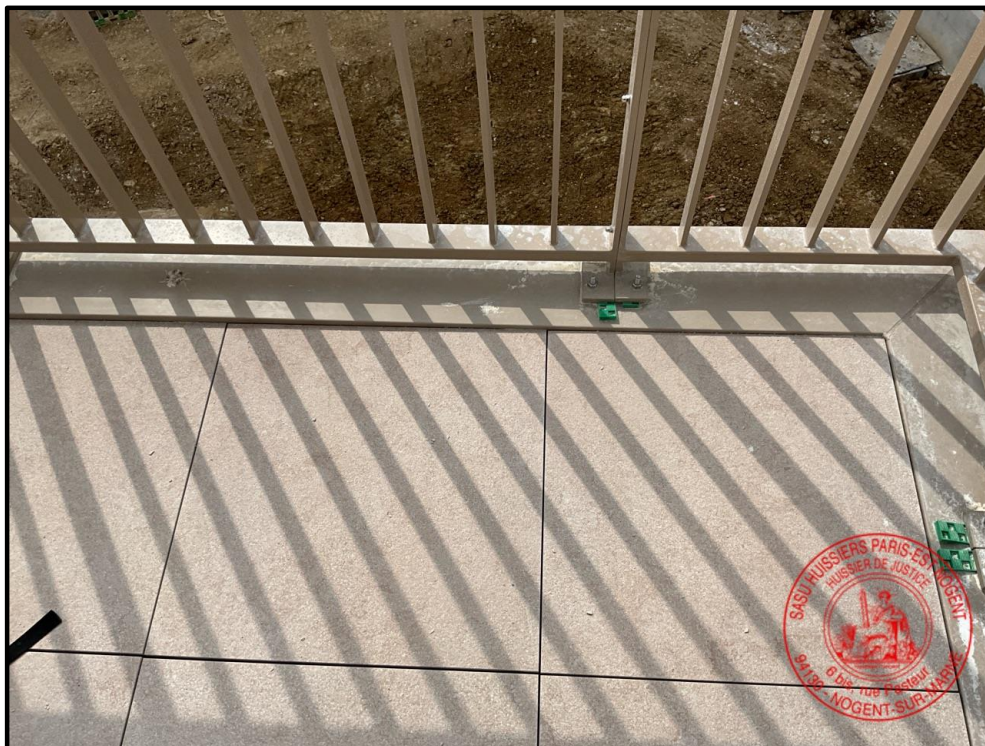
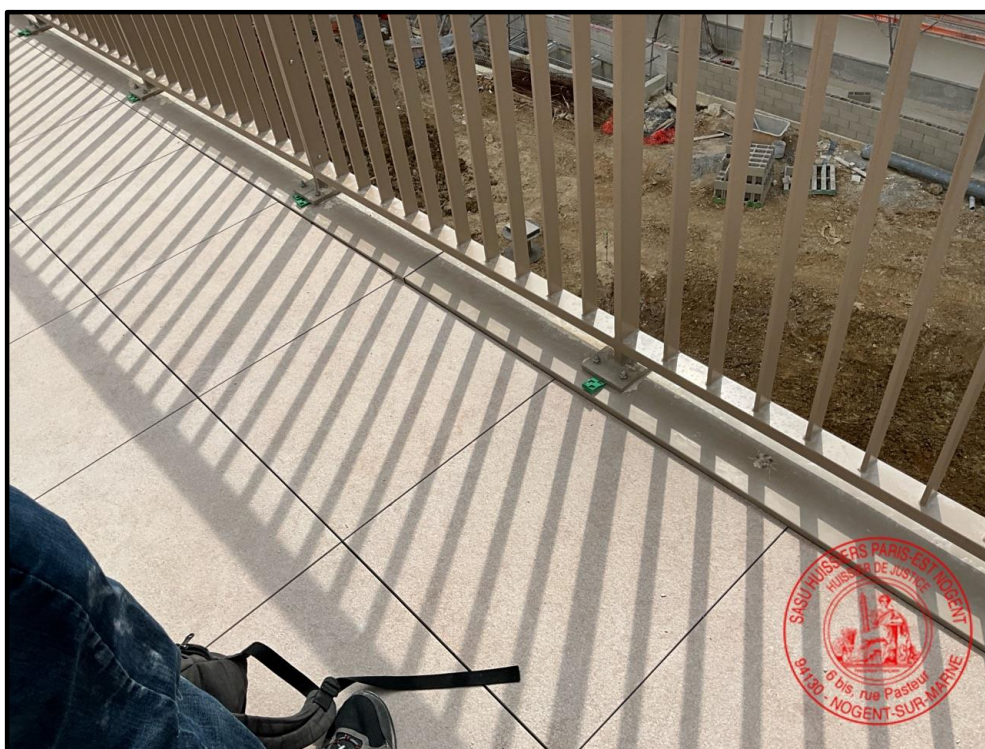
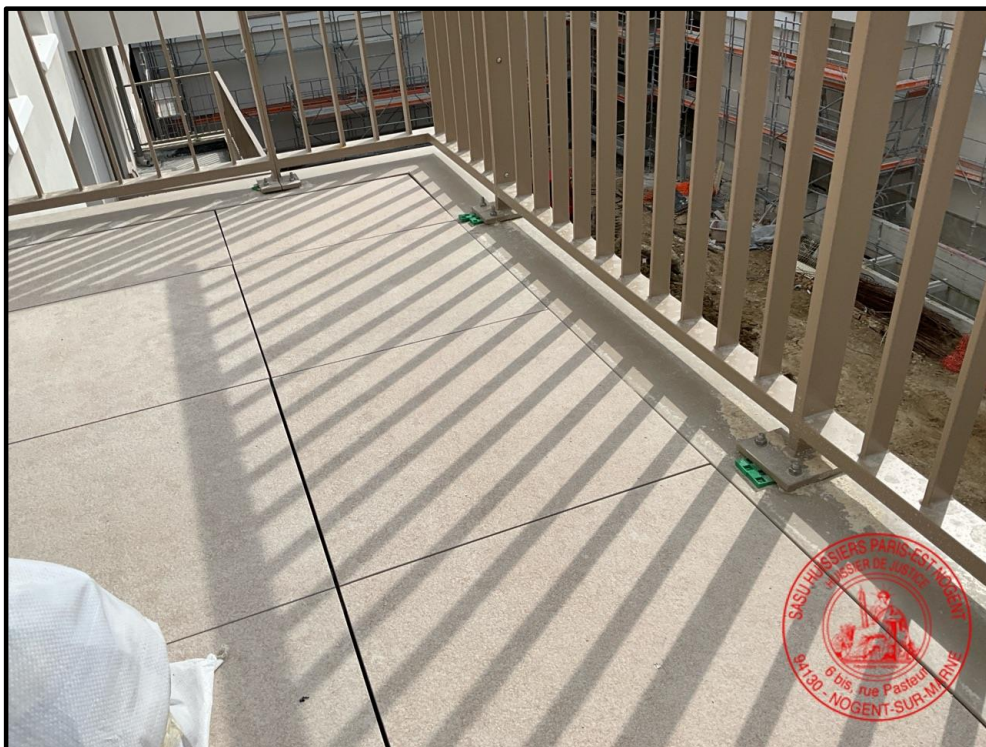
Sur la terrasse, il existe un soulèvement de la couverture habillant la tête du plancher de cette terrasse, face à la porte fenêtrée double alors que celui-ci n'existe pas face à la porte fenêtrée simple.

Face a cette dernière, la couverture affleure ainsi la surface des dalles sur plots.

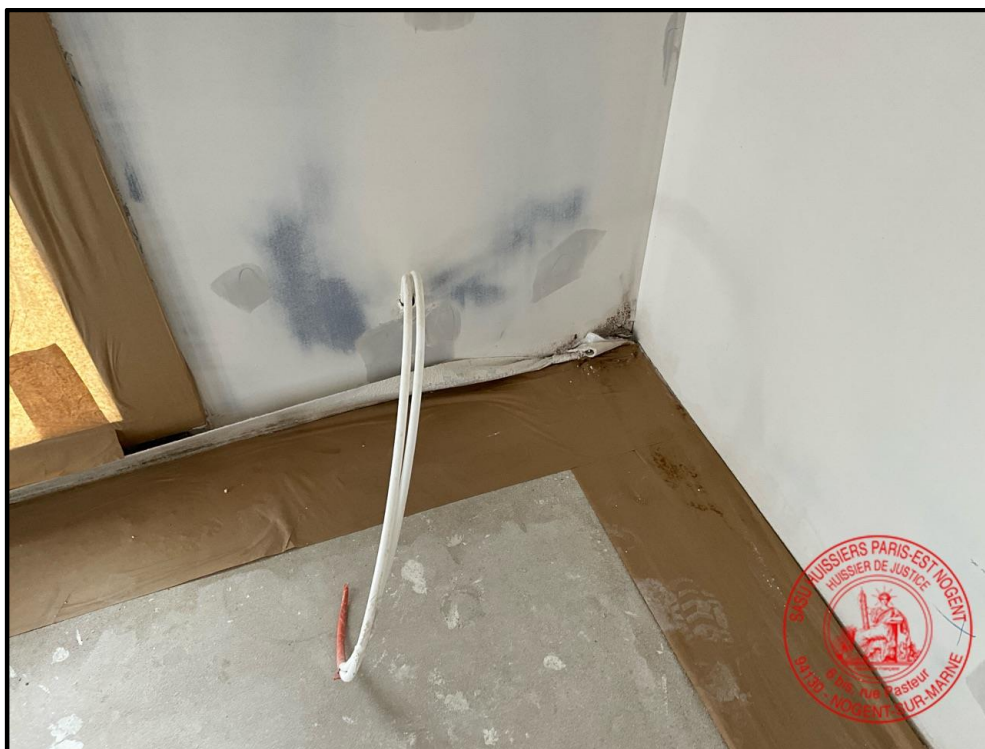
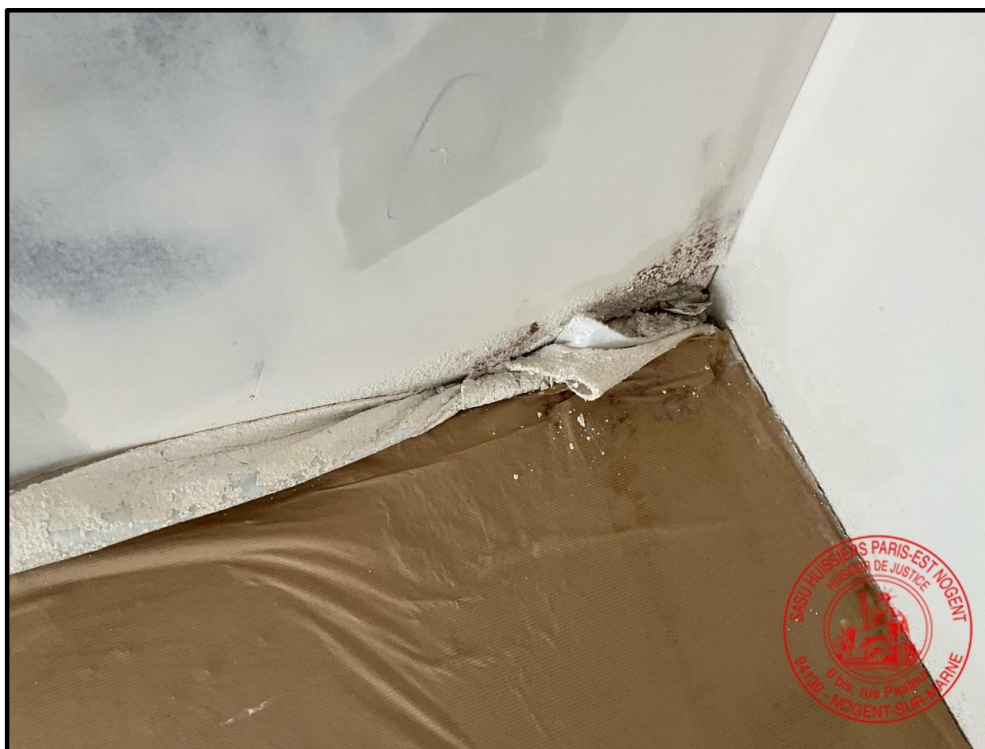
Des traces de moisissure sont visibles à droite de la fenêtre, en partie basse de la façade, en cueillie verticale formée avec le mur perpendiculaire situé dans le prolongement de la cuisine.

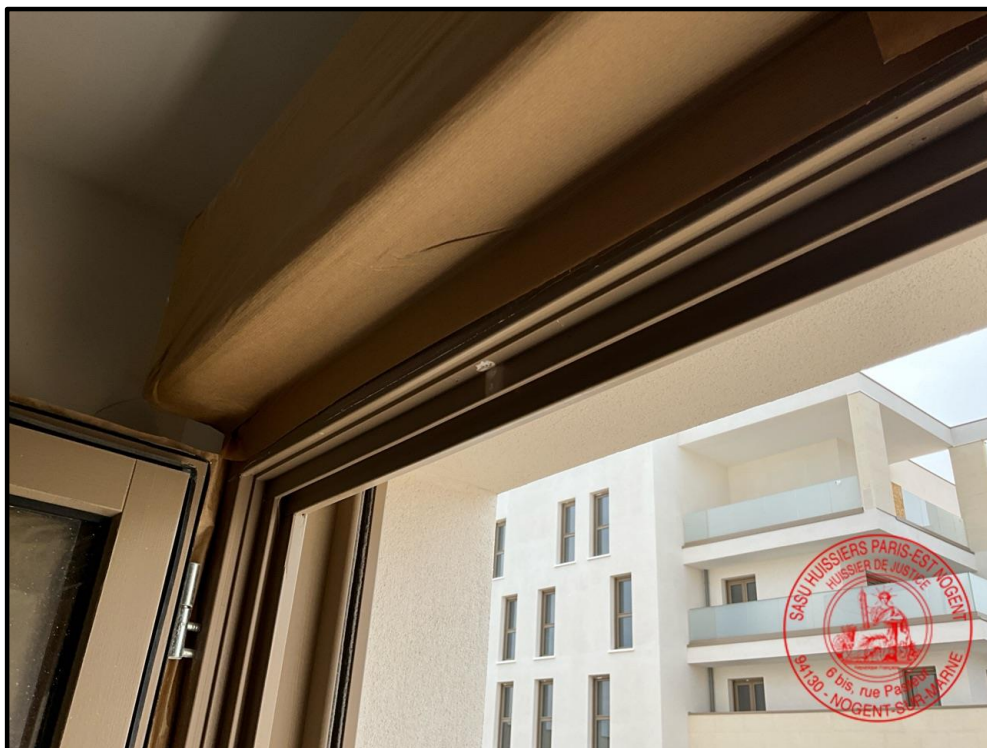
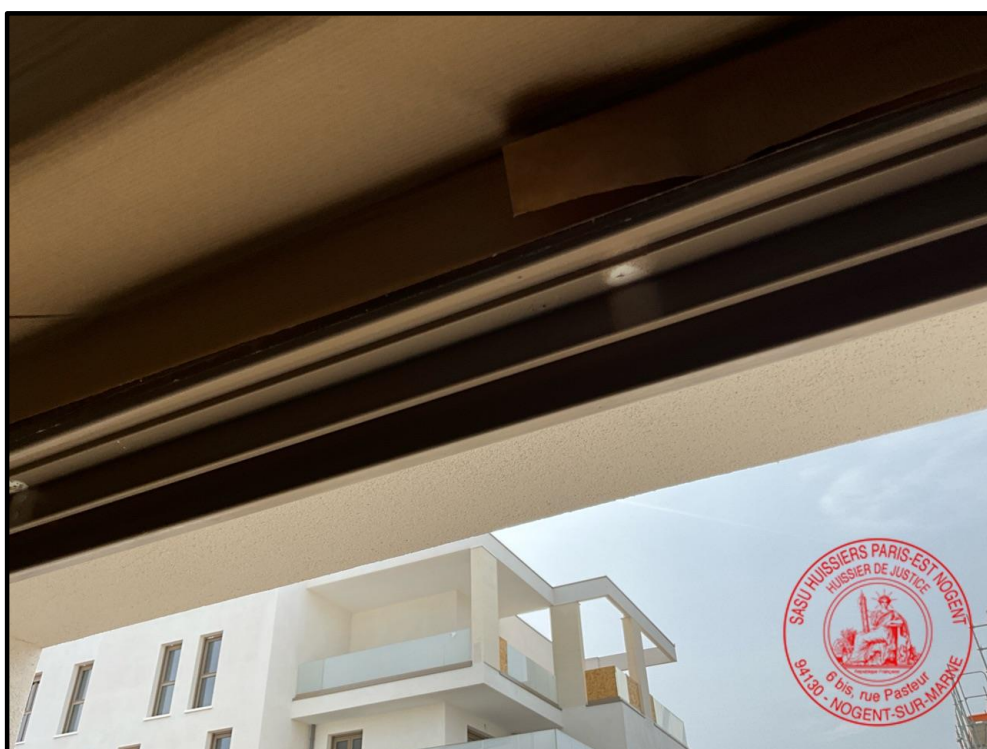
Je relève l'existence de deux impacts en sous face de la traverse haute de l'encadrement de la fenêtre.
