PROCES-VERBAL DE CONSTAT

**L'AN DEUX MILLE VINGT QUATRE
ET LE VINGT SIX AVRIL**

Qu'ils ont fait l'acquisition en l'état futur d'achèvement, d'un appartement dépendant d'un ensemble immobilier dénommé « ROOFTOP » sis à ANTONY (92160) Zone d'Aménagement Concert » (ZAC) JEAN ZAY.

L'appartement est situé au deuxième étage du bâtiment E. Il est identifié sous le numéro E 24.

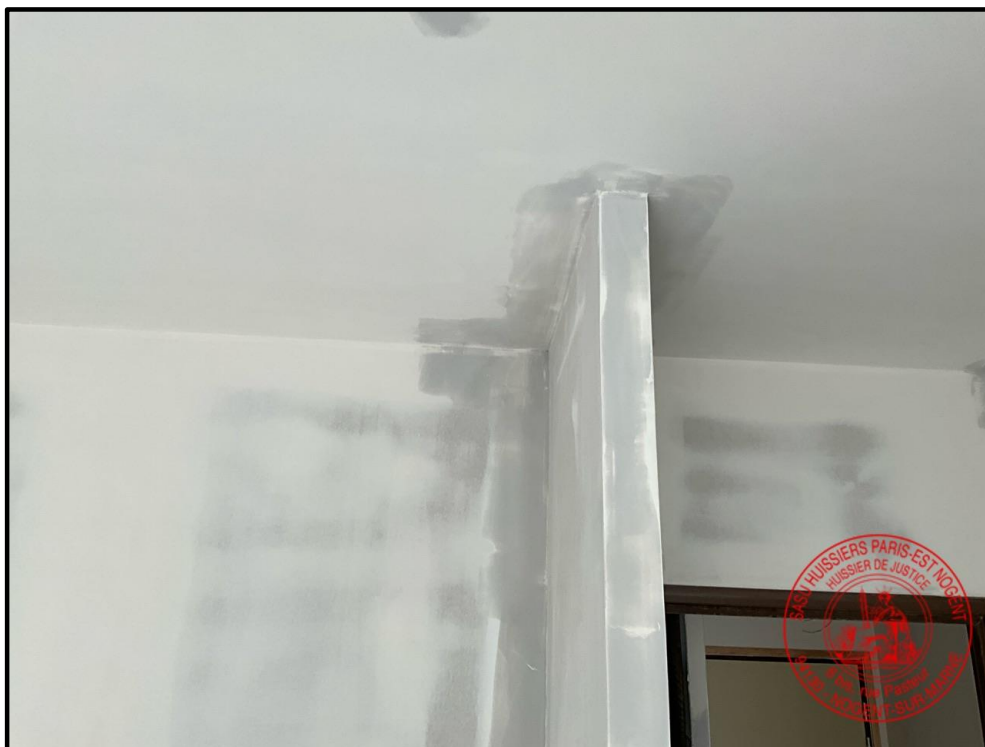
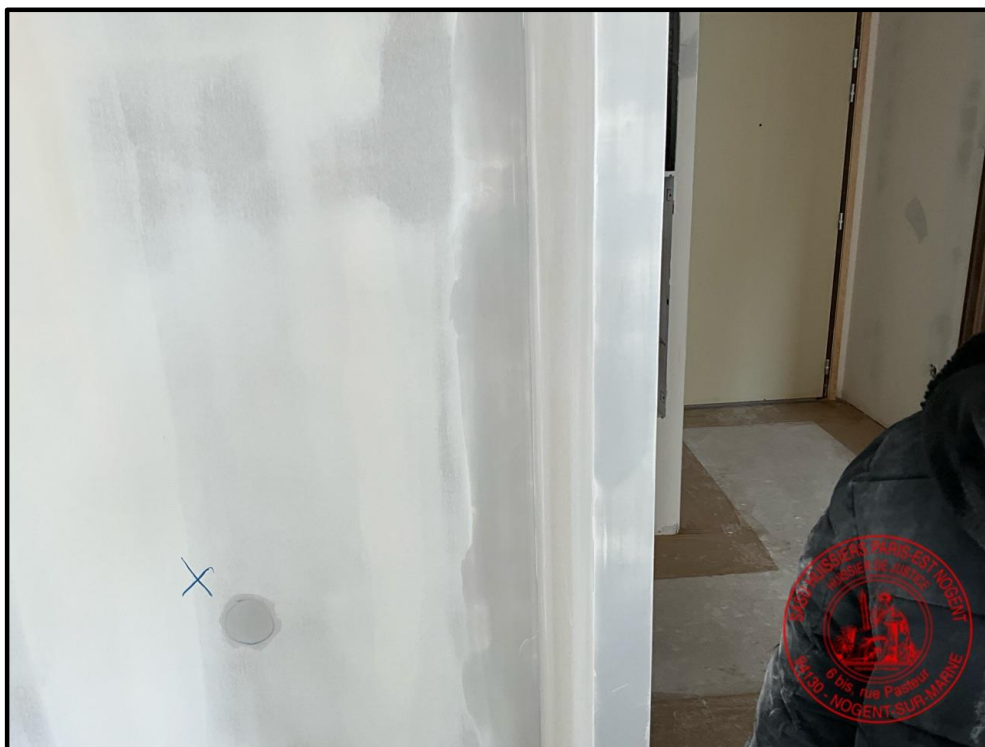
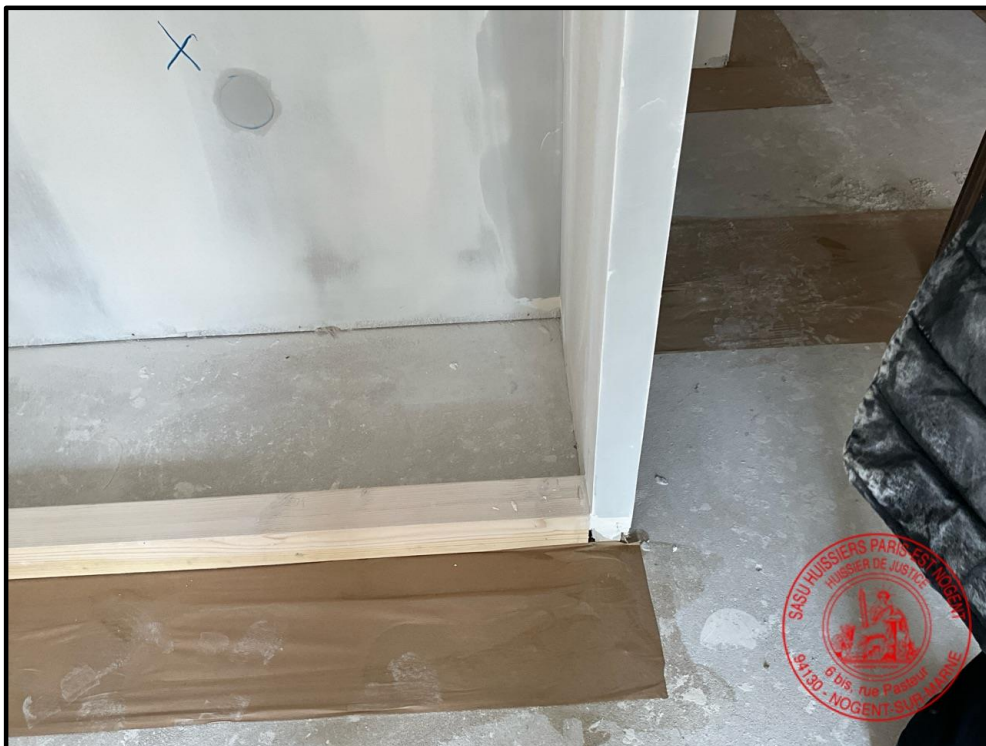
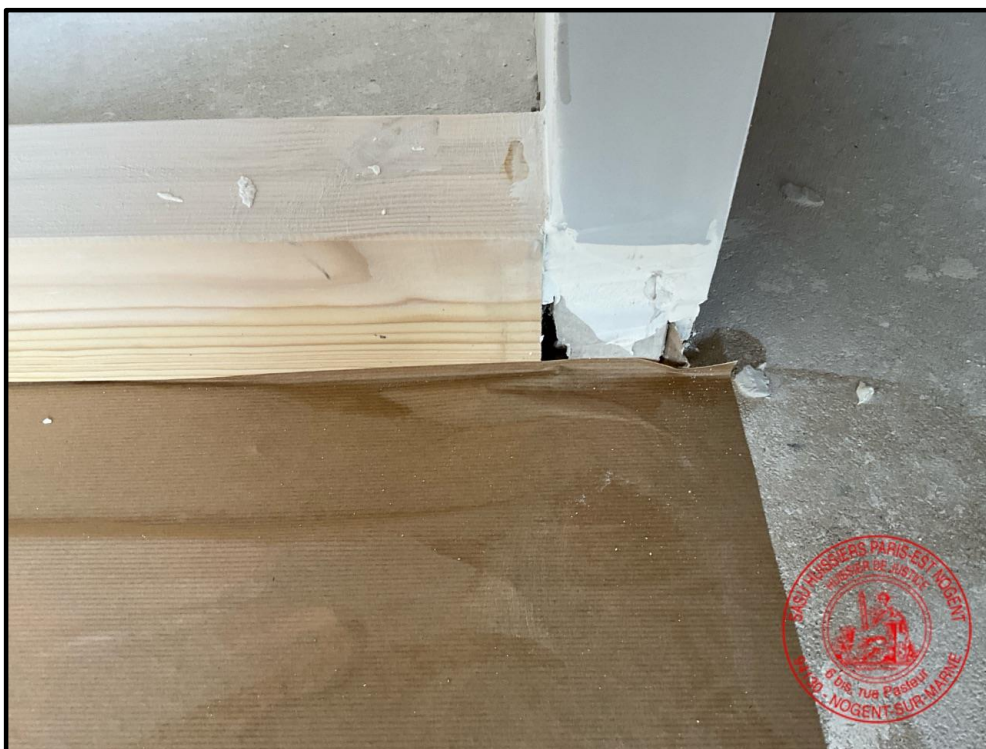
La tête de la cloison située à droite du placard est dépourvue de cornière, sur ses deux arêtes.

Un interstice est visible entre le montant en bois apposé sur le seuil du placard et la base de cette tête de cloison.

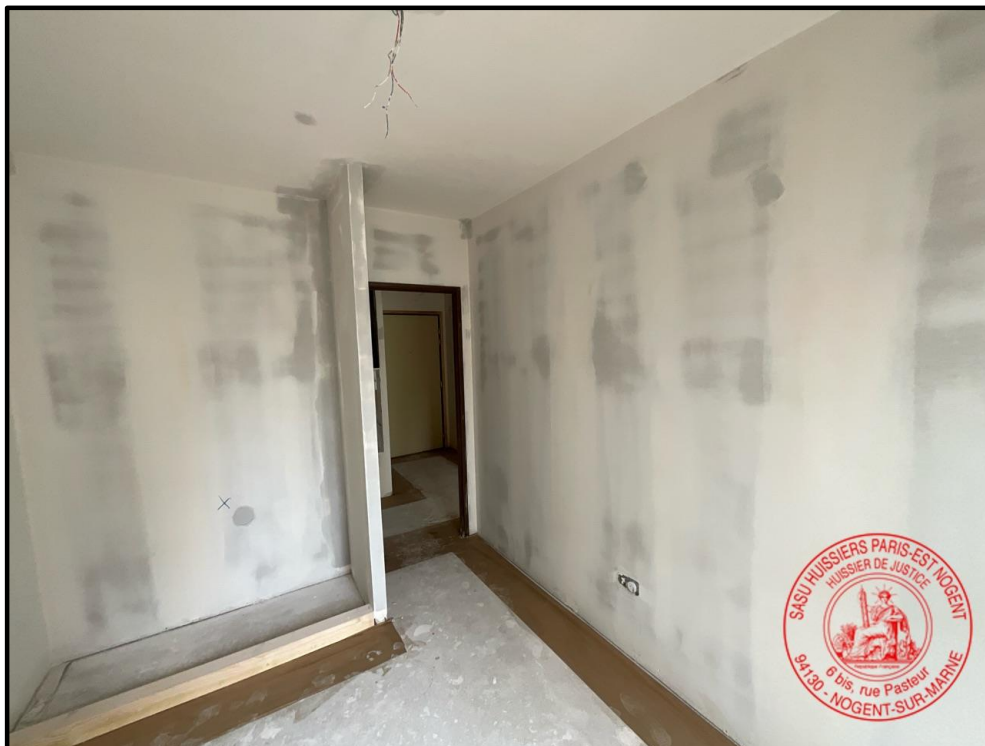
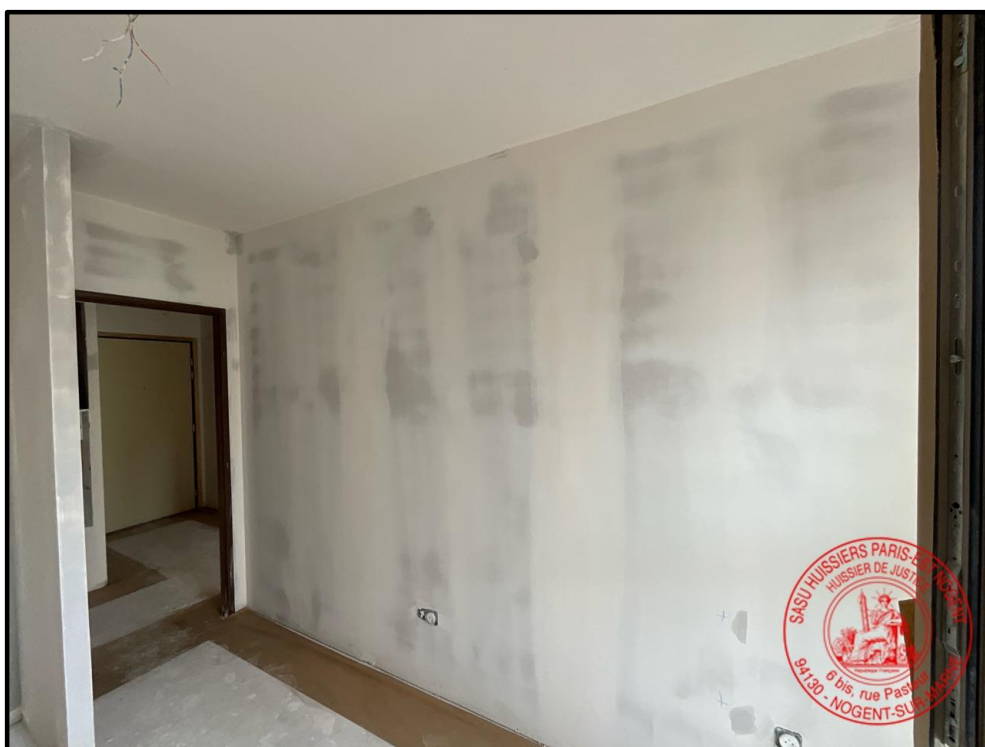
Une souplesse importante est perceptible sur la cloison séparative de la chambre 1 lorsqu'on applique une pression, même modérée, sur cette cloison.

Monsieur DAUVOIS déclare que cette souplesse entre dans le champ des tolérances en la matière.

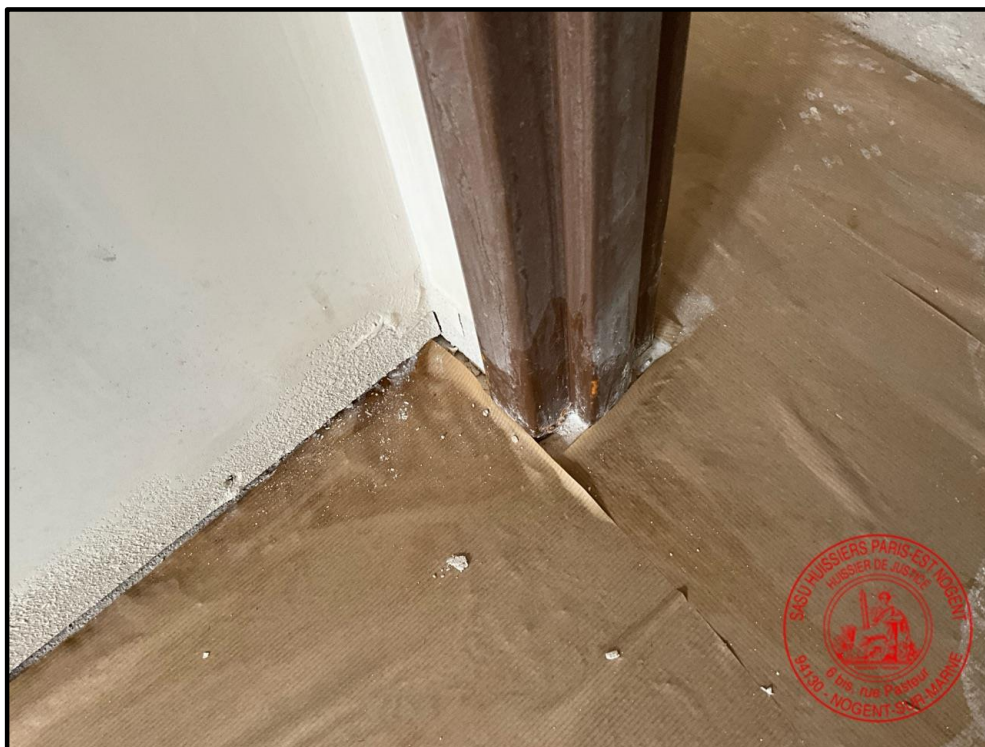
Des points de rouille sont visibles en partie basse du montant latéral gauche de l'encadrement de la porte d'accès à cette seconde chambre lorsqu'on fait face à celle-ci depuis l'intérieur de cette pièce.

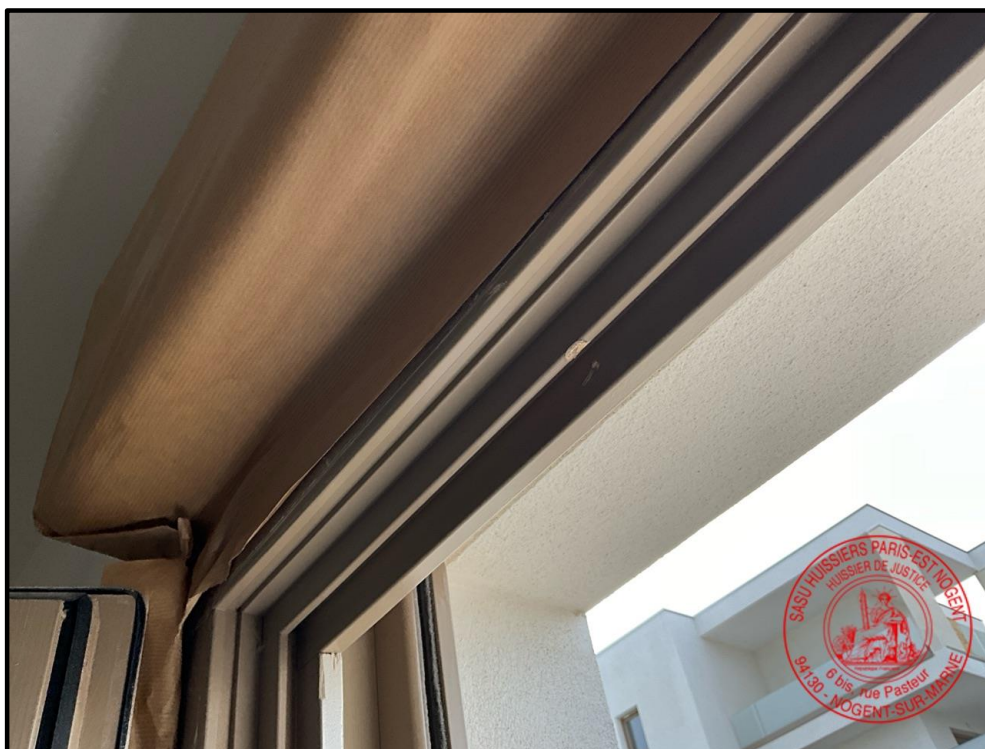
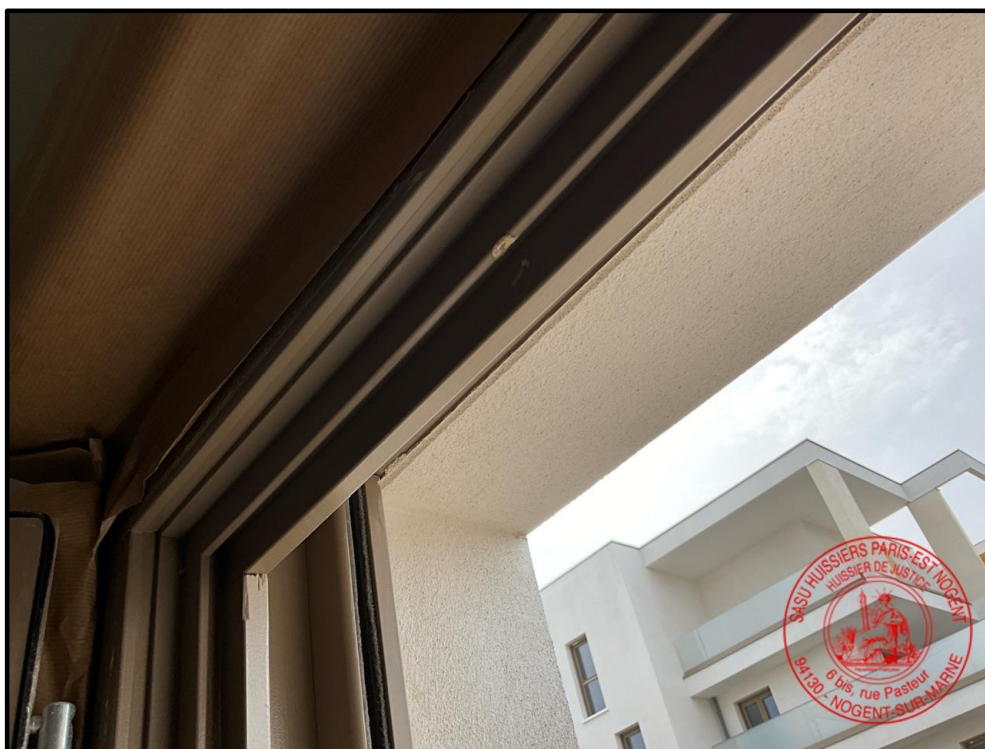
Présence d'impacts en sous face de la traverse haute de l'encadrement de cette fenêtre.

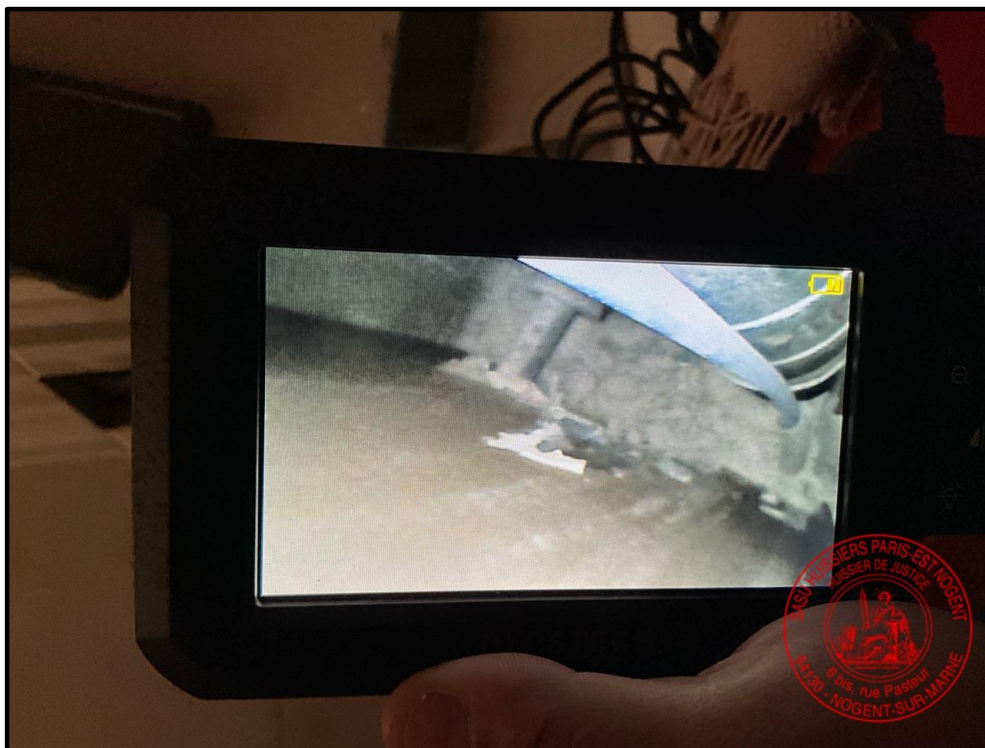
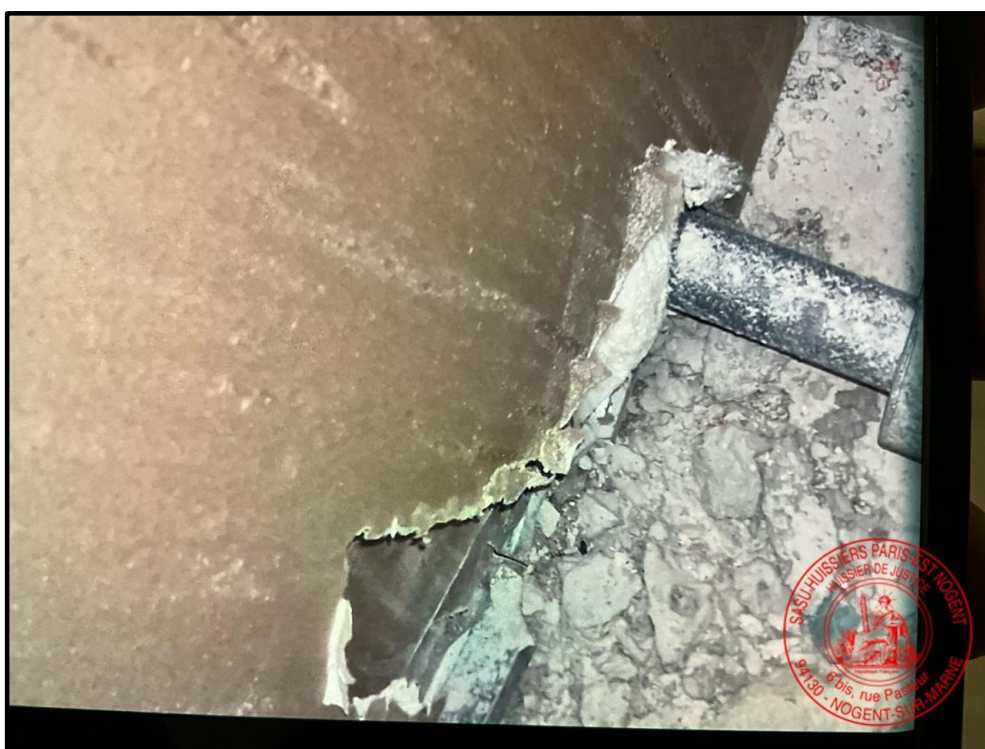
Dans la gaine technique, nous relevons l'existence d'un orifice affectant le doublage, à proximité de l'évacuation de la baignoire. Un calfeutrement de ce trou est à réaliser.

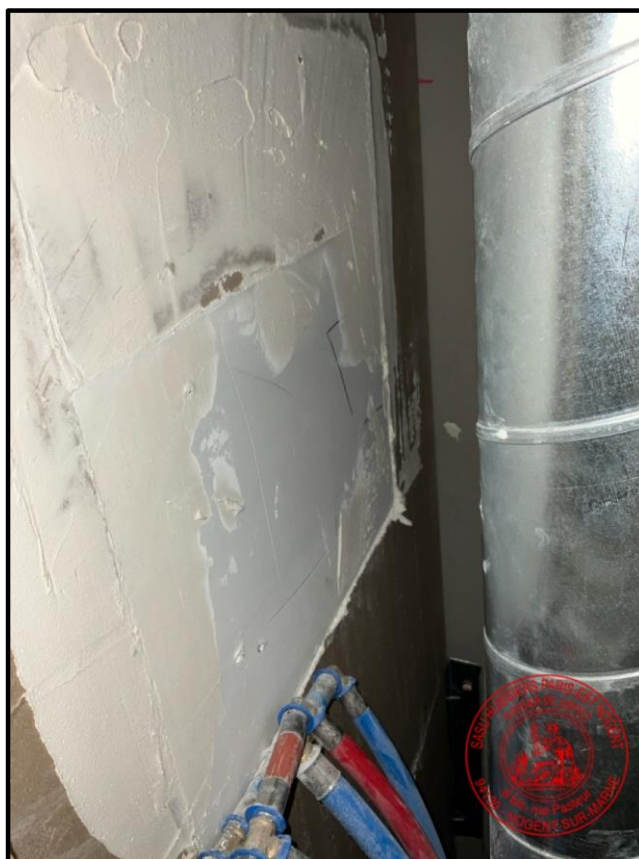
Une reprise rectangulaire du doublage a été réalisée à gauche de la gaine technique, au dessus de la baignoire.

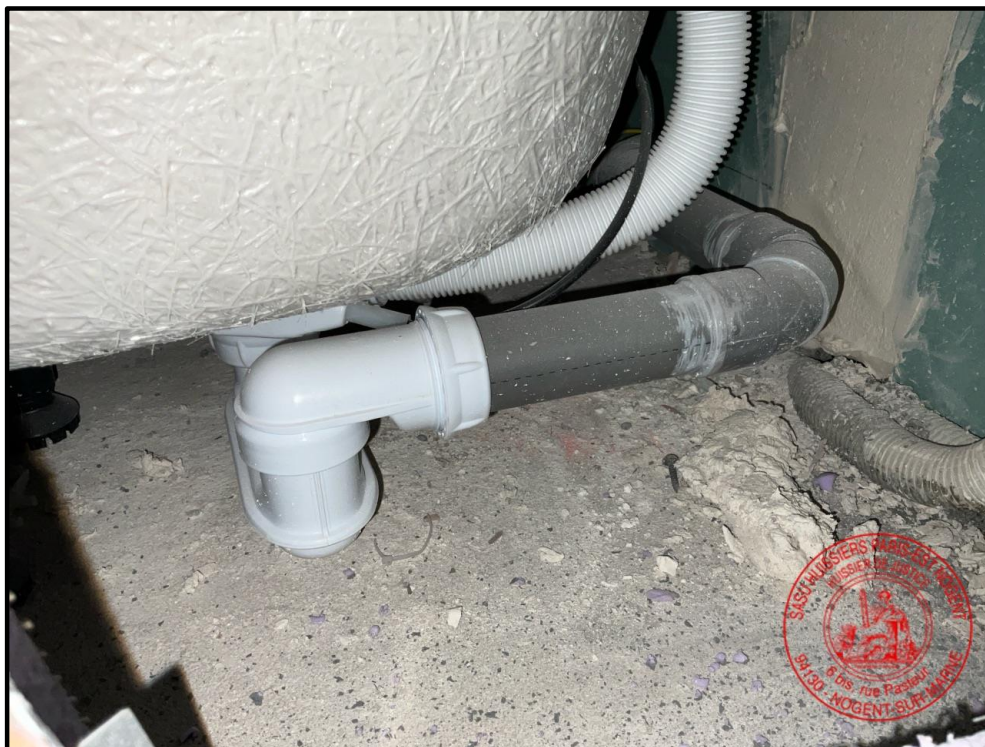
À l'arrière de la baignoire, le câble de raccordement à la terre est dépourvu de fourreau.

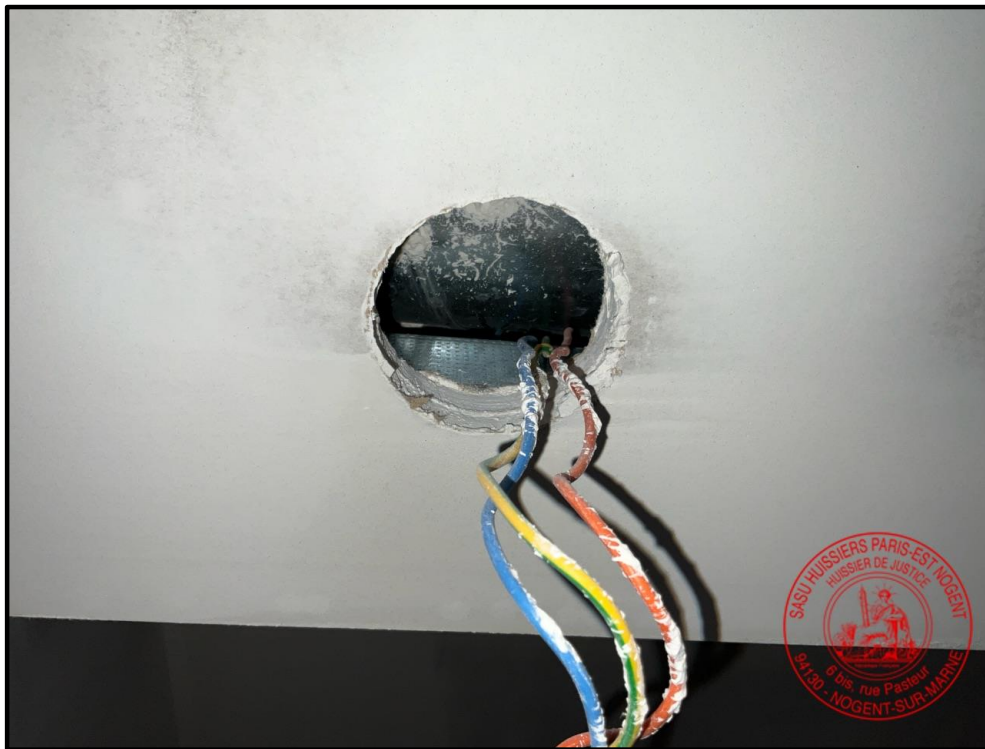
Au sein du faux plafond les câbles électriques destinés au point lumineux cheminent sans fourreau, au-dessous d'une gaine de ventilation mécanique contrôlée (VMC).

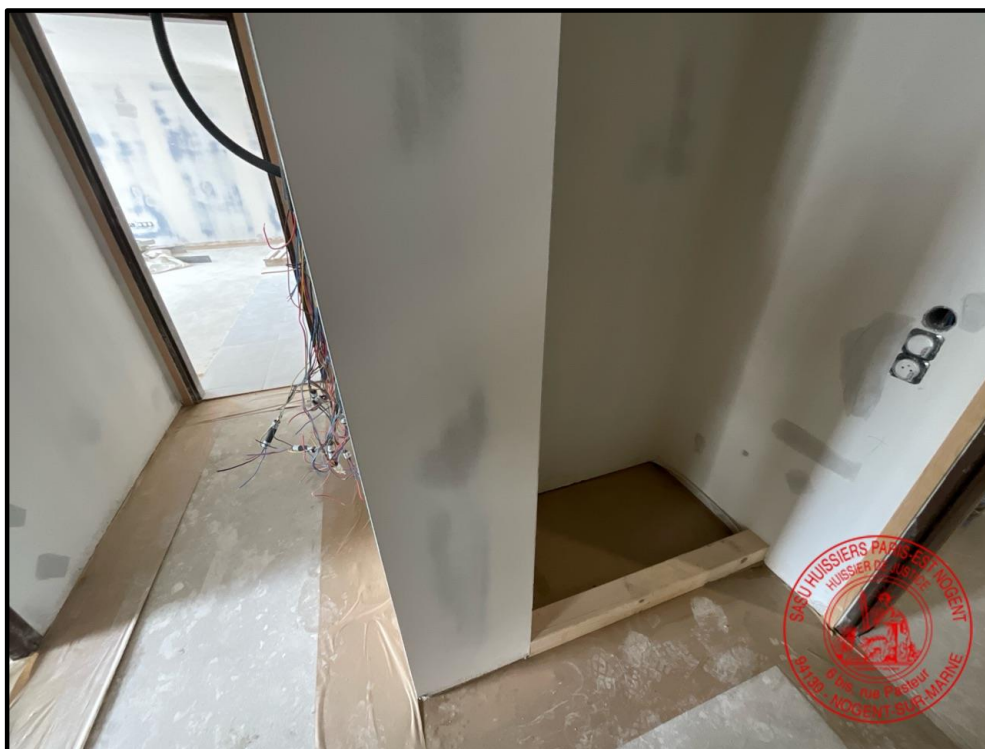
L'attente destinée au vidéophone est manquante à gauche du placard.

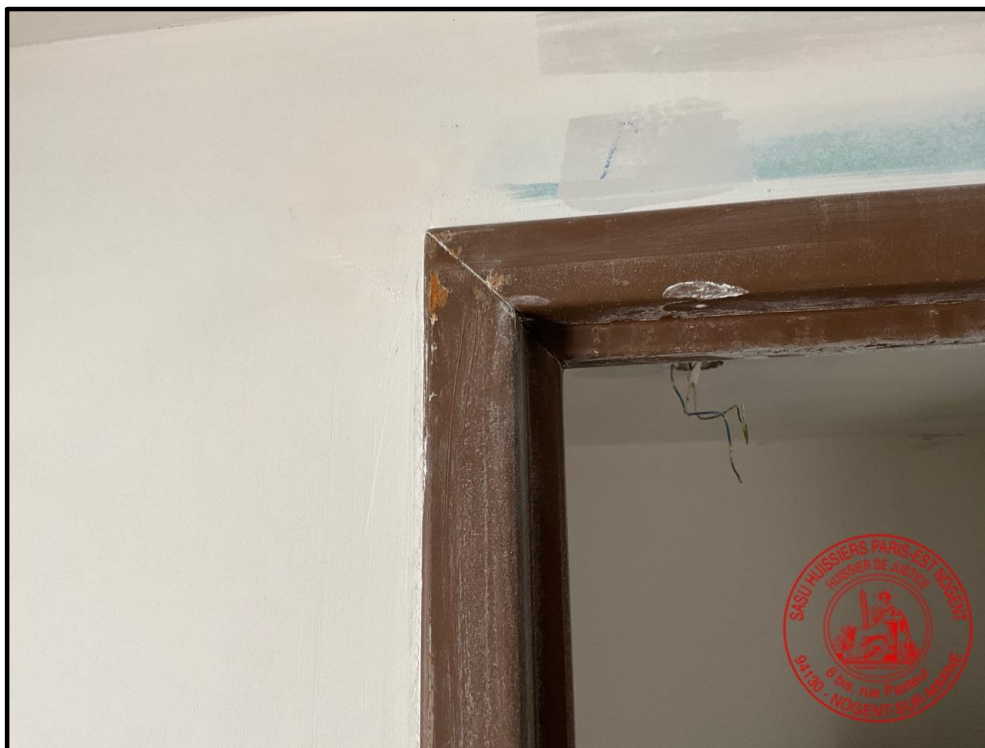
Des points de rouille sont visibles sur les angles supérieurs de l'encadrement de la porte d'accès à cet espace, sur sa face extérieure.

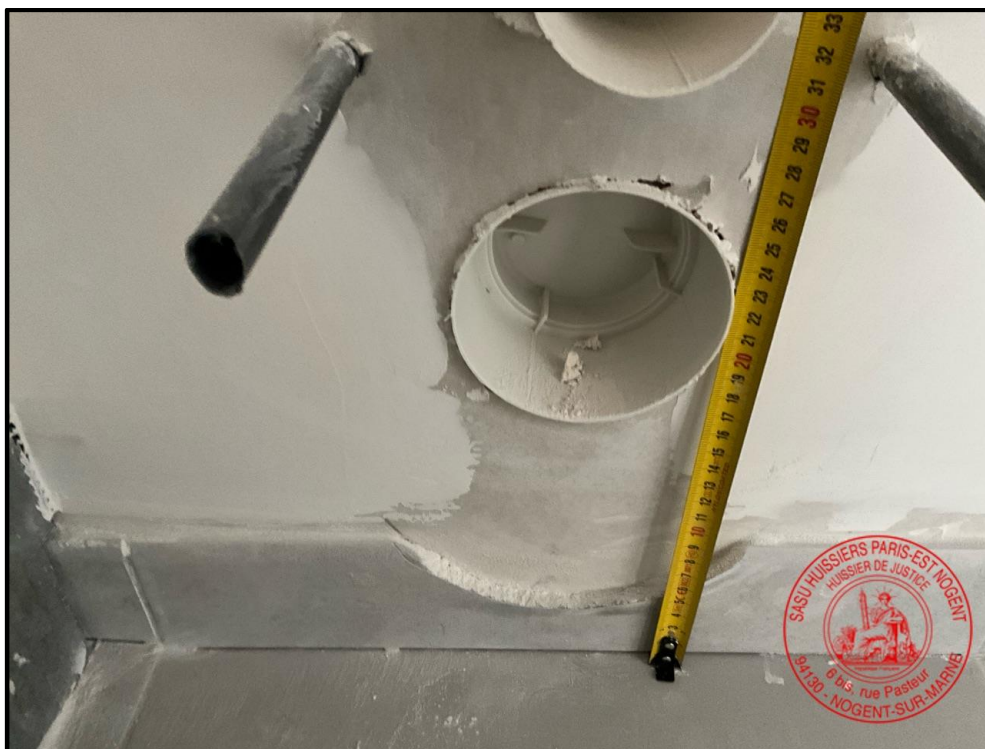
La hauteur de l'axe de l'attente pour évacuation de la future cuvette de WC est de 22 cm seulement par rapport au sol carrelé.

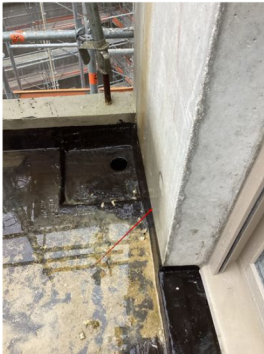
Balcon.

Absence de pente sur la maçonnerie.

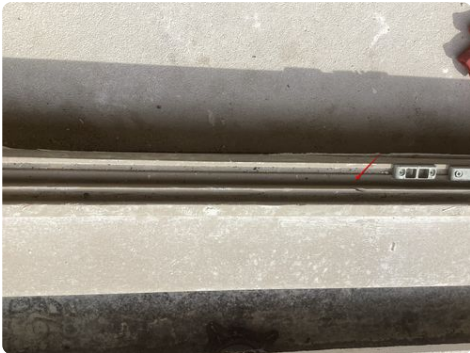
Séjour.

- Décollement des lamelles de bois sur le jet d'eau de l'ouvrant droit.
- Multiples impact sur la traverse haute de la porte-fenêtre.
- On constate des couche de peinture importante sur le montant de l'ouvrant gauche.
- On constate une lamelle de bois recollée sur le montant droit de la porte-fenêtre.
- Multiples impacts sur la traverse basse de la porte-fenêtre.

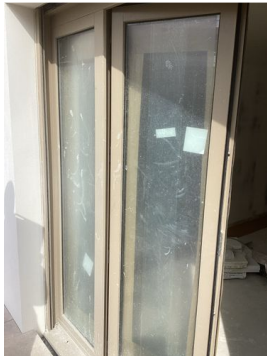
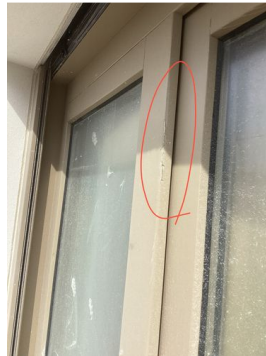
2.6

Séjour.

- Le montant gauche de l'huissierie dégradé.

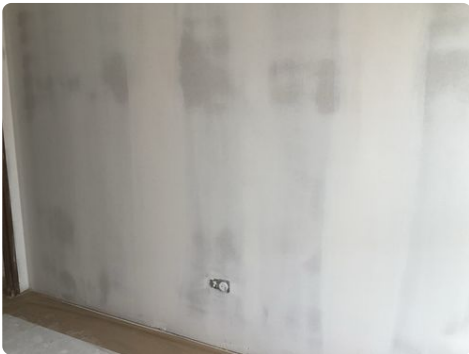
2.18

Chambre 2

Manque la fixation de la cloison

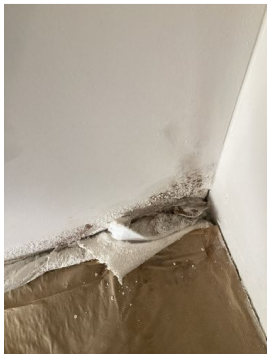
2.37

Cuisine.

Présence de moisissure dans l'angle de la cuisine.
