Rapport d'Expertise

ZAC JEAN ZAY à ANTONY - ILOT E
Rue de la renaissance
92160 Antony

23/12/2023

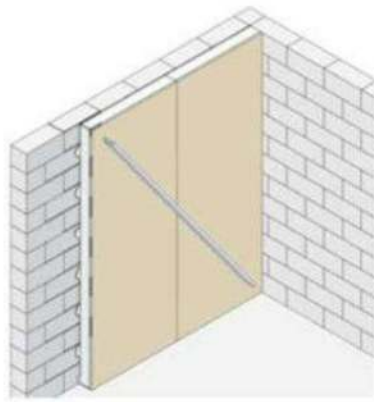
Figure 111.1 Réglage des complexes

En résumé, la conformité aux normes requiert une attention particulière à l'alignement, à la pose, et au maintien des complexes de plaques de plâtre avec isolant, tel que spécifié dans les documents normatifs cités. Des ajustements peuvent être nécessaires pour garantir la conformité aux standards énoncés.

Après nos observations, **il est impératif de remplacer les plaques de plâtre dans certaines pièces de tous les logements**, conformément aux normes établies (NF DTU 25.42 P1-1). Les nouvelles plaques doivent être en une seule pièce sur toute la hauteur afin d'éviter les ponts thermiques.

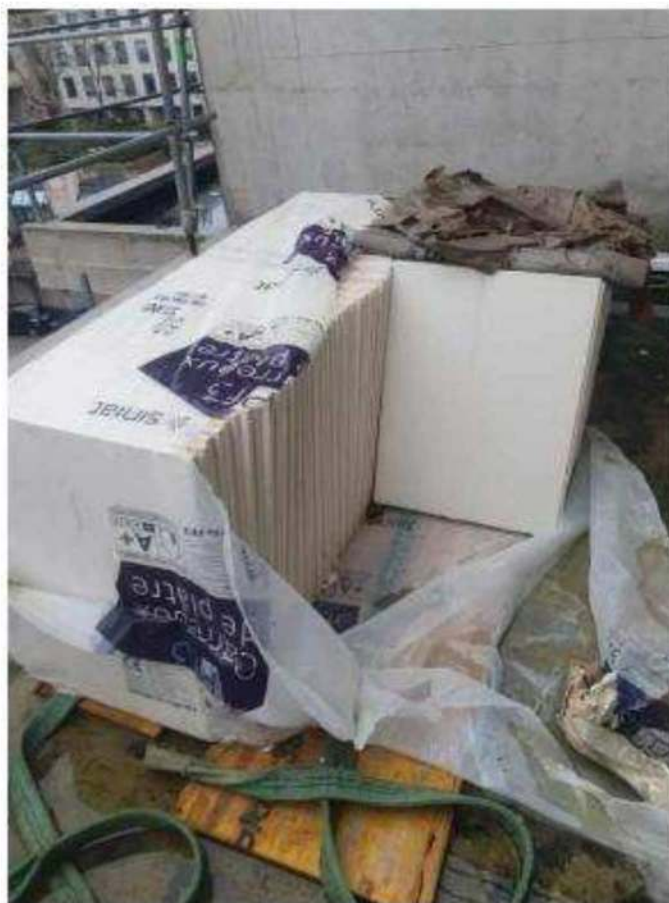
Il est recommandé de les entreposer dans un endroit sec et à l'abri des intempéries. Il convient d'éviter l'exposition directe à l'humidité, au risque d'altérer les propriétés du plâtre. De plus, il convient de veiller à protéger les carreaux contre les chocs physiques et à les empêcher de se fissurer ou de se casser pendant le stockage.

Le NF DTU 25.31 « Ouvrages en carreaux de plâtre » donne les spécifications de mise en œuvre d'ouvrages réalisés à l'aide de carreaux de plâtre.
