PROCES-VERBAL DE CONSTAT

**L'AN DEUX MILLE VINGT QUATRE
ET LE VINGT SIX AVRIL**

Qu'il a fait l'acquisition en l'état futur d'achèvement, d'un appartement dépendant d'un ensemble immobilier dénommé « ROOFTOP » sis à ANTONY (92160) Zone d'Aménagement Concert « (ZAC) JEAN ZAY.

L'appartement est situé au rez-de-chaussée du bâtiment E. Il s'agit de l'appartement identifié sous le numéro E03.

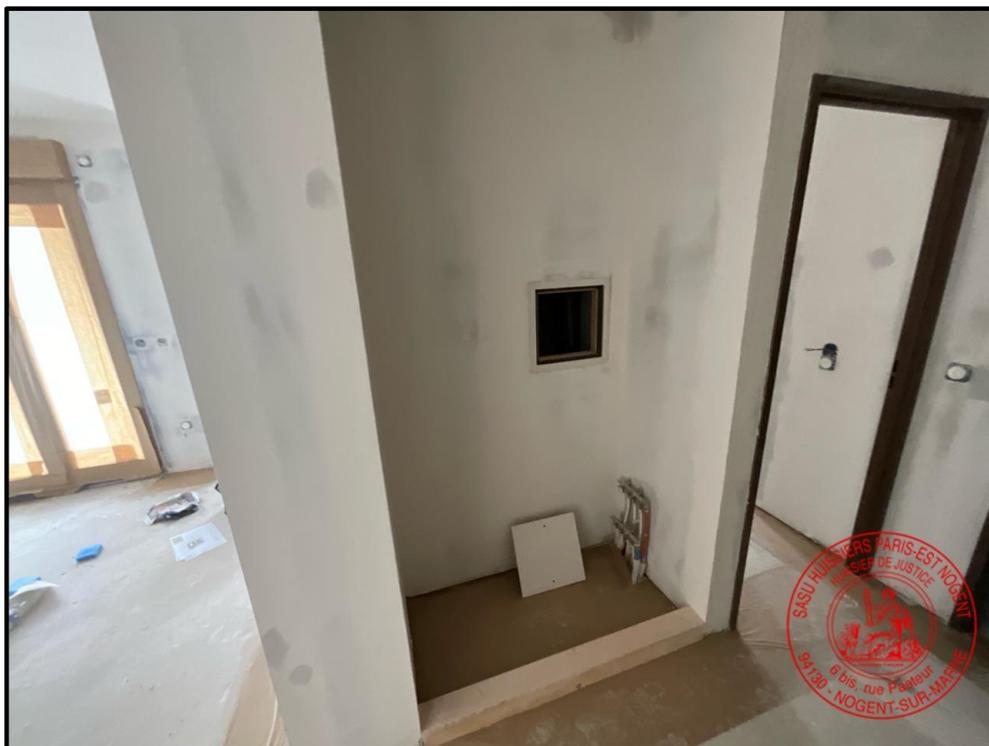
Photographie n°15. HPEN

Monsieur FRIZON rappelle à Monsieur DAUVOIS que l'aménagement du placard situé face à la porte palière a été demandé au titre de travaux modificatifs.

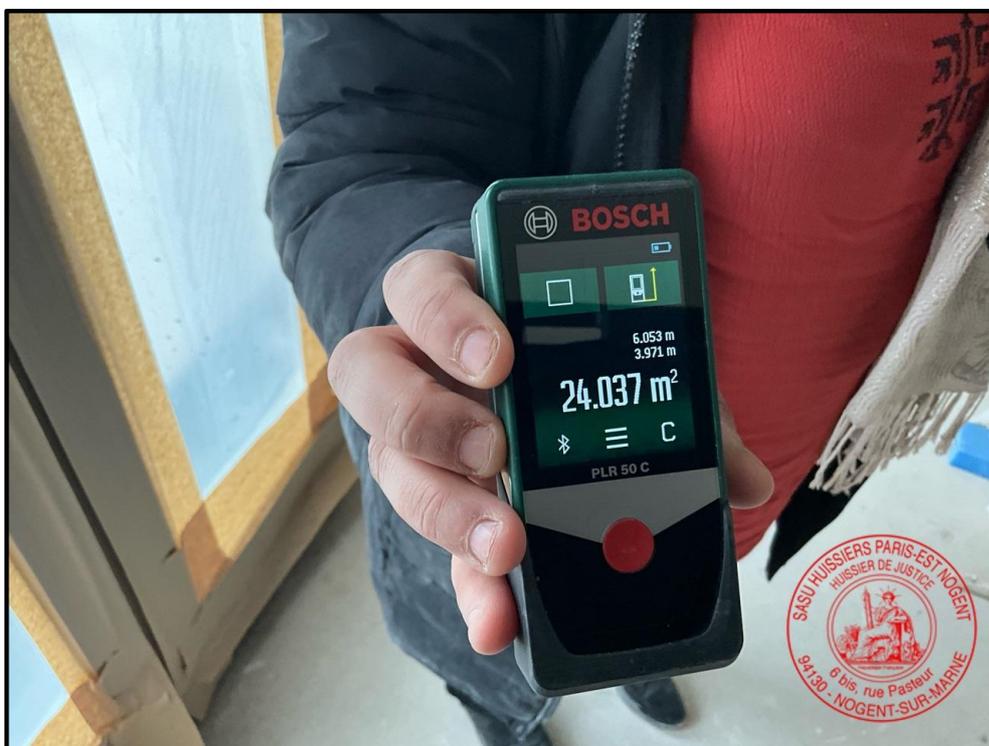
Photographie n°22. HPEN

En ma présence, Madame BELBRAIK procède à une vérification de la superficie de la cuisine, par référence aux cotes indiquées aux plans.

Nous constatons que ces dernières sont respectées.

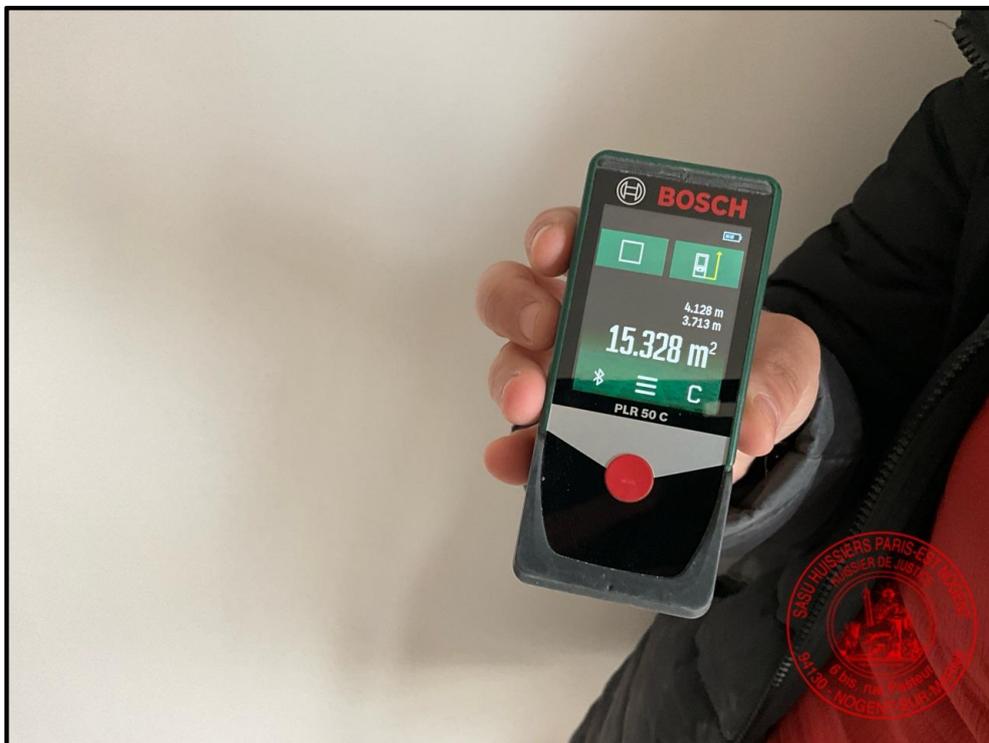
Photographie n°31. HPEN

En ma présence, Madame BELBRAIK procède à une vérification de la superficie de cette chambre, par référence aux cotes indiquées aux plans.

Nous constatons que ces dernières sont respectées.

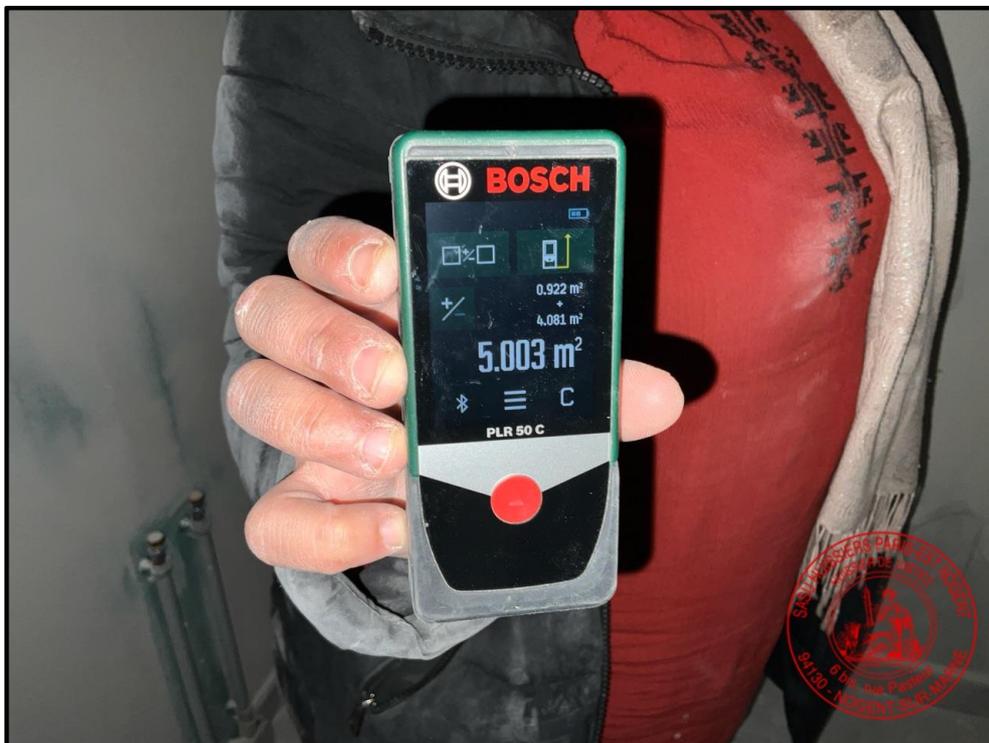
Photographie n°42. HPEN

En ma présence, Madame BELBRAIK procède à une vérification de la superficie de cette salle d'eau, par référence à celle indiquée aux plans.

Nous constatons que celle-ci est respectée.

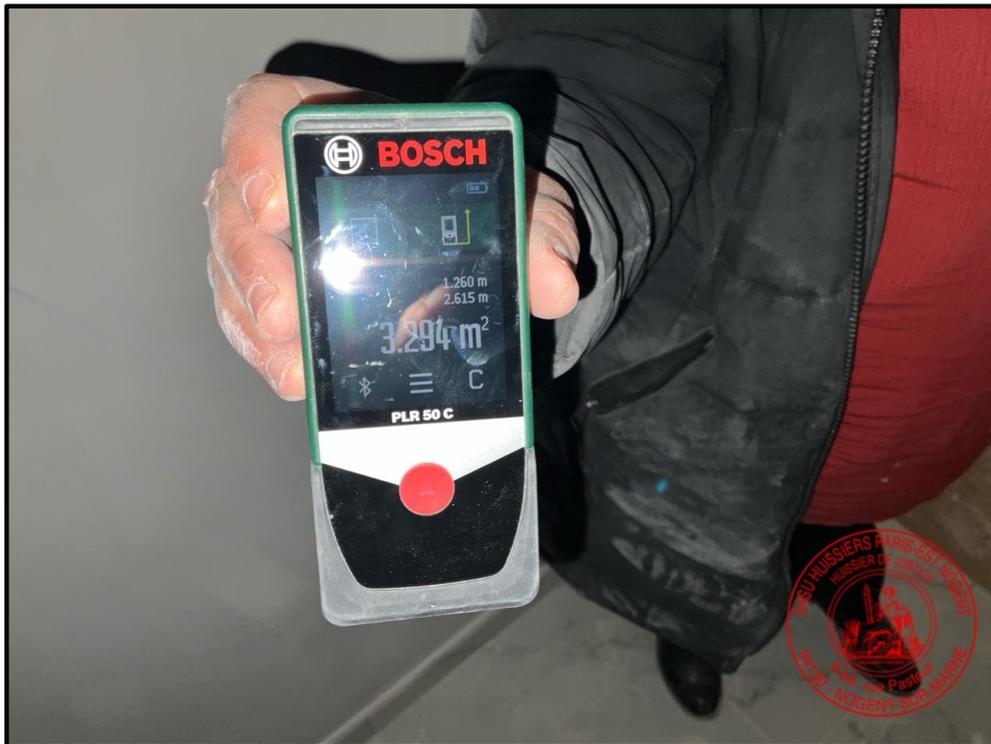
Photographie n°43. HPEN

En ma présence, Madame BELBRAIK procède à une vérification de la superficie de cette entrée, par référence à celle indiquée aux plans, étant précisé que la surface du placard est exclue.

Nous constatons que celle-ci est respectée.
