## PROCES-VERBAL DE CONSTAT

**L'AN DEUX MILLE VINGT QUATRE  
ET LE VINGT NEUF FEVRIER**

Qu'ils ont fait l'acquisition en l'état futur d'achèvement, d'un appartement dépendant d'un ensemble immobilier dénommé « ROOFTOP ELEGANCE » sis à ANTONY (92160) Zone d'Aménagement Concert » (ZAC) JEAN ZAY.

# Rapport des réserves de visite cloison.

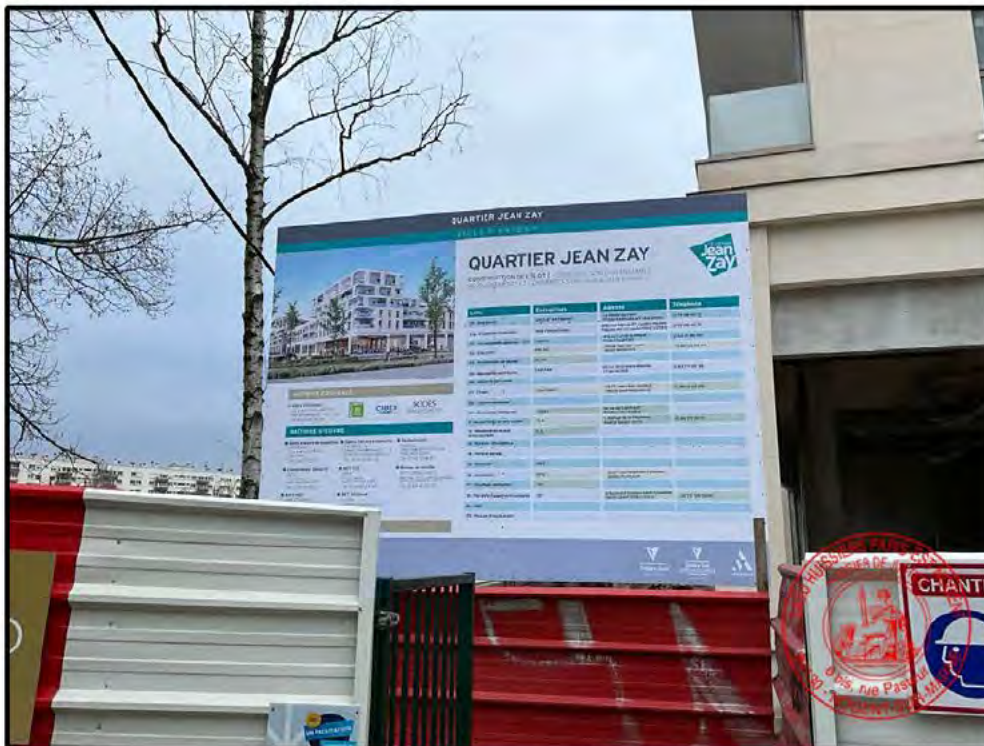
Photographie n°1. HPEN

Je constate que devant le lot numéro 6 « Métallerie serrurerie » aucun nom d'entreprise ou aucune cordonnée ne sont renseignés.

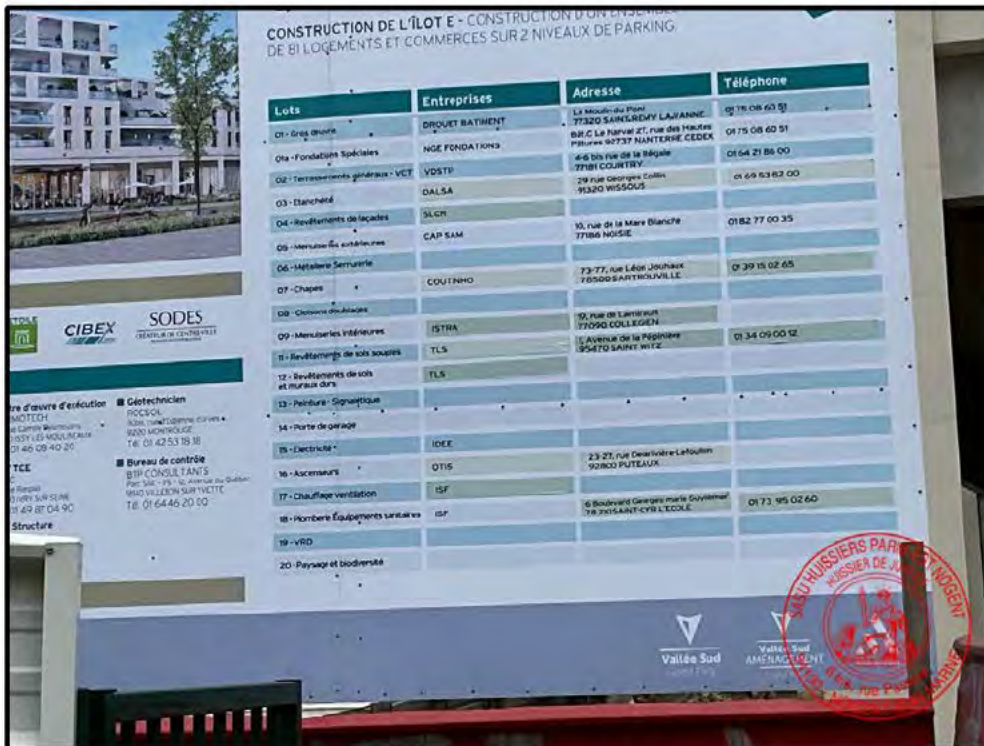
Photographie n°3. HPEN

Au-devant du lot n°8 « cloisons doublages » aucun nom d'entreprise et aucune cordonnée ne sont indiqués.

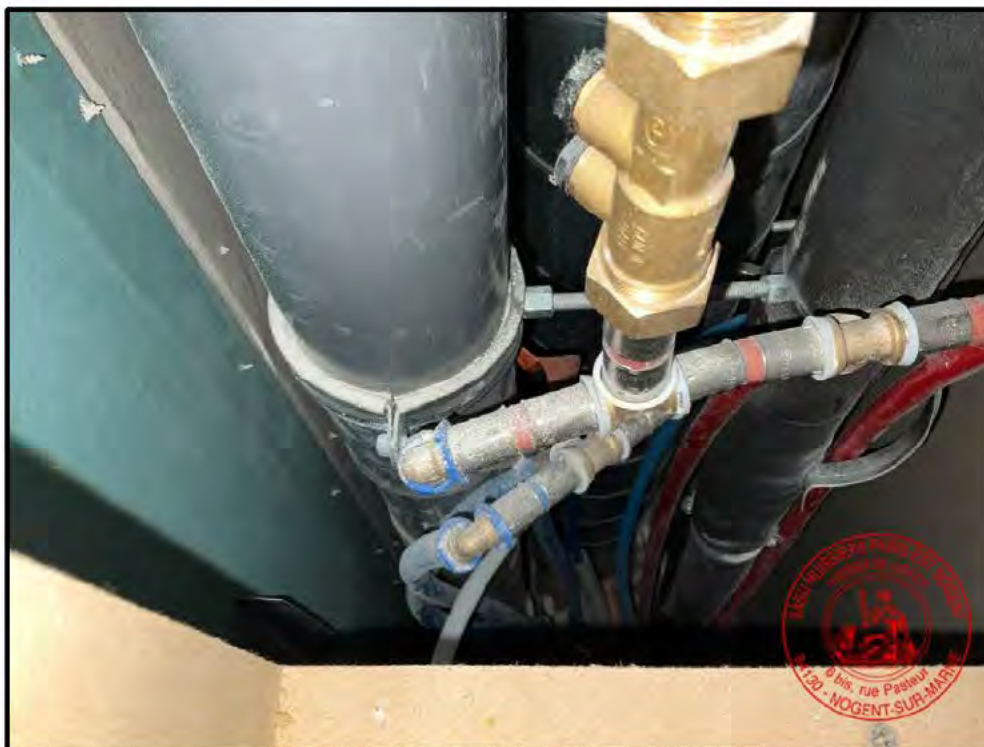
Photographie n°4. HPEN

Dans cette salle d'eau, je constate que dans la gaine technique, nous observons que le réseau d'évacuation des eaux vannes est branché sur le réseau d'évacuation des eaux usées.

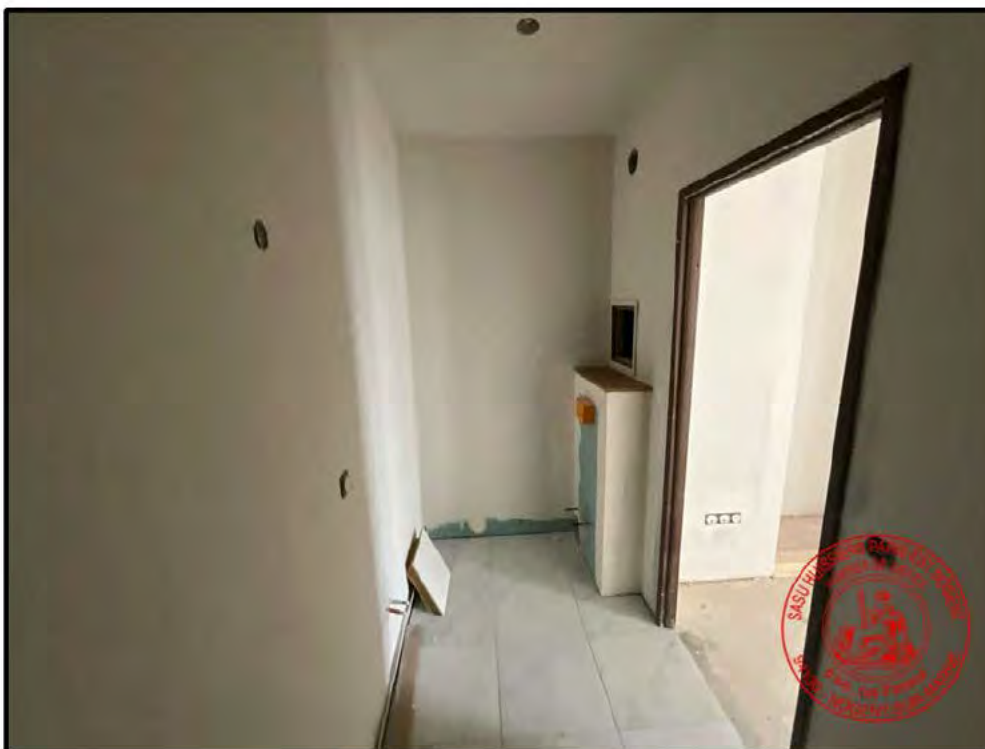
Photographie n°12. HPEN

Au pied du coffrage de la chasse d'eau encastrée, le carrelage est cassé.

Au sein du coffrage de la chasse d'eau, je constate l'existence d'une attente d'évacuation en PVC, dont l'usage n'a pu être déterminé.

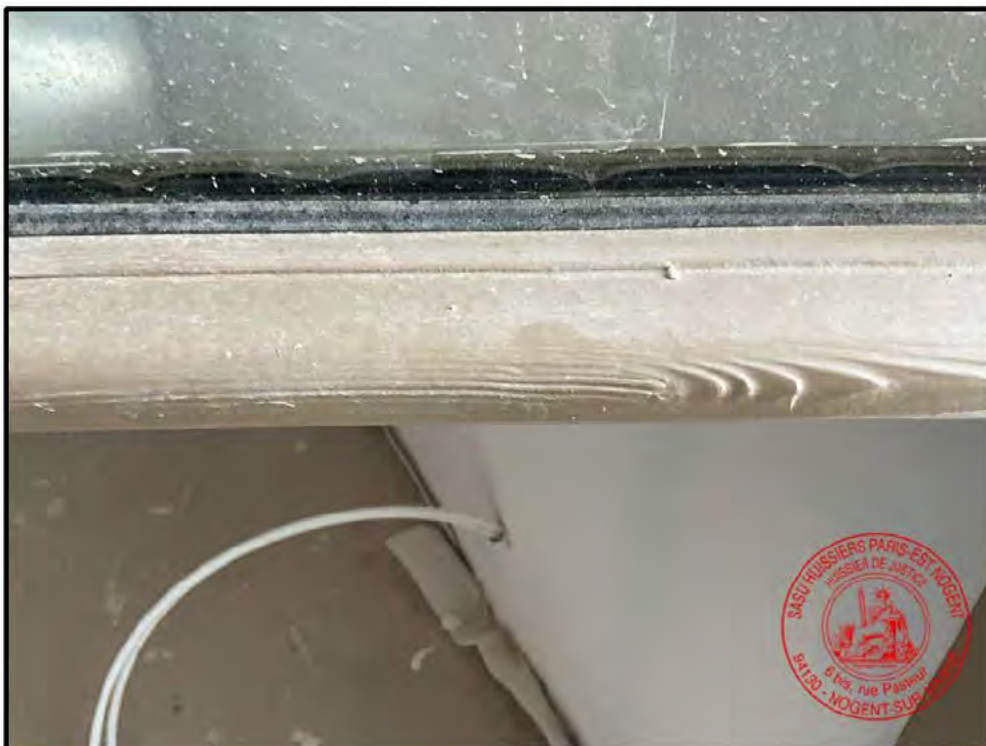
Photographie n°18. HPEN

Je relève l'existence d'épaisseurs de peinture grossières sur les traverses basses extérieures des deux vantaux de la fenêtre.

Des épaisseurs sont également visibles sur la traverse basse de l'encadrement de cette fenêtre.

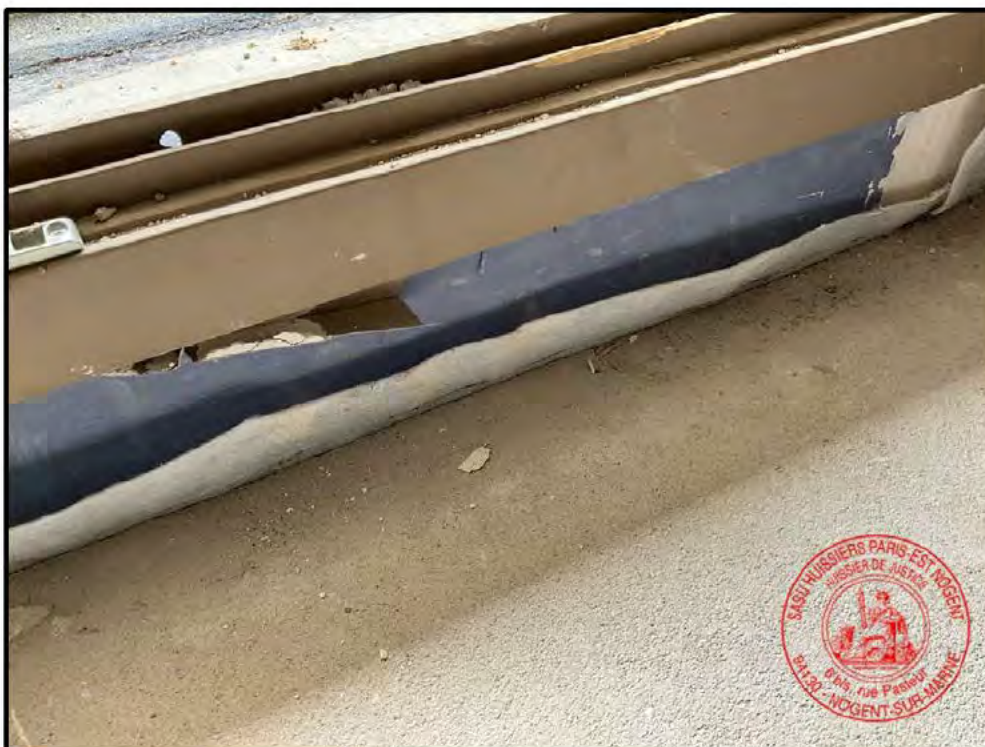
Photographie n°31. HPEN

Le doublage est dégradé au-dessous du seuil de la porte fenêtre située côté cuisine.  
De surcroit, cette porte fenêtre est dépourvue de rejingot.

Les seuils des portes-fenêtres présentent un risque d'infiltration important, touchant la pièce adjacente et l'étage inférieur. Ces désordres représentent 3% des sinistres totaux, allant de simples flaques d'eau à la dégradation des embellissements.

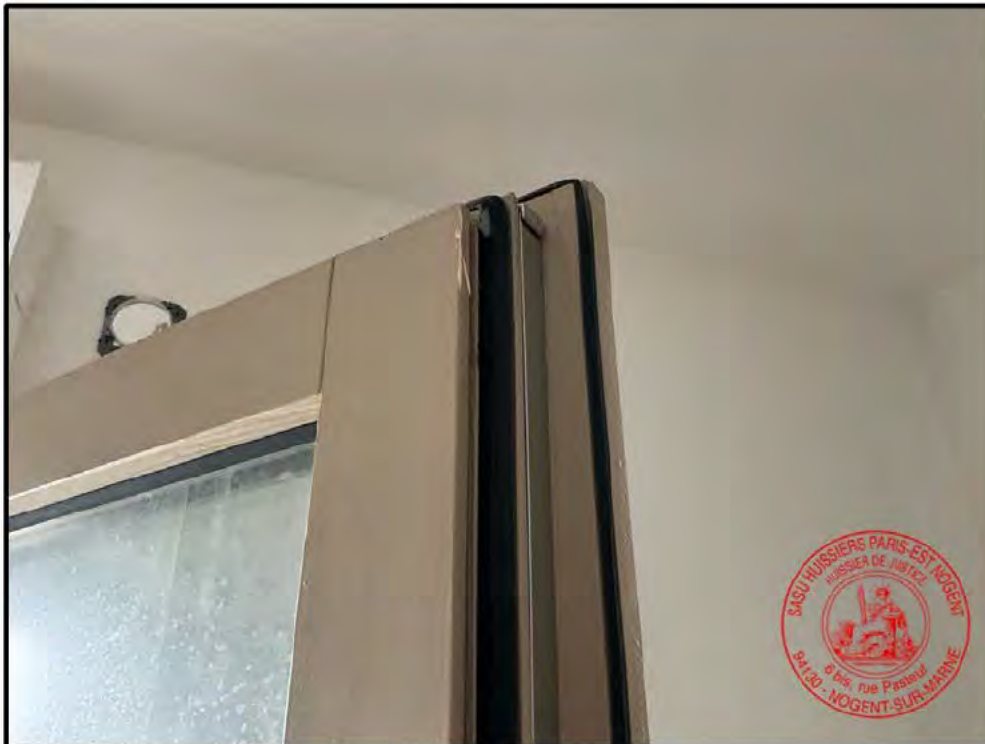
Photographie n°37. HPEN

Cette porte-fenêtre présente une dégradation sur la traverse basse de son encadrement.

Il existe également des épaisseurs grossières de peinture sur la face extérieure des deux vantaux de cette porte fenètre.

Je relève en outre un impact sur le coin supérieur droit du vantail droit de cette porte fenetre.

Le joint vertical du vantail gauche de cette porte fenetre est pincé.

Les vitrages composant les deux vantaux sont branlants, les joints ne permettant pas de les sceller correctement.

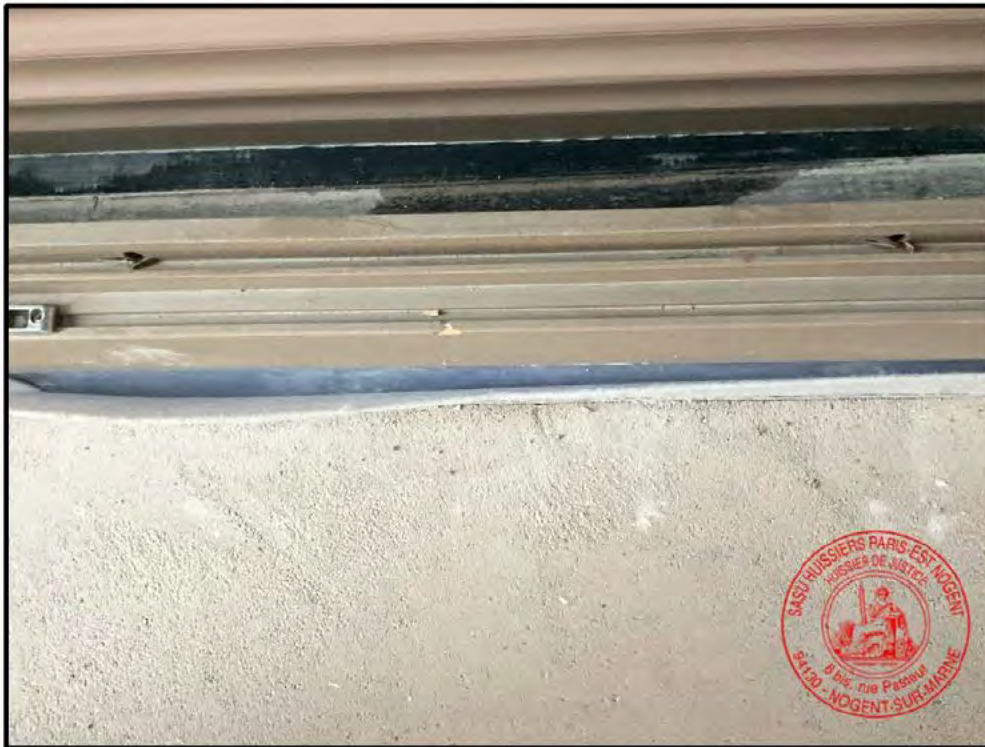
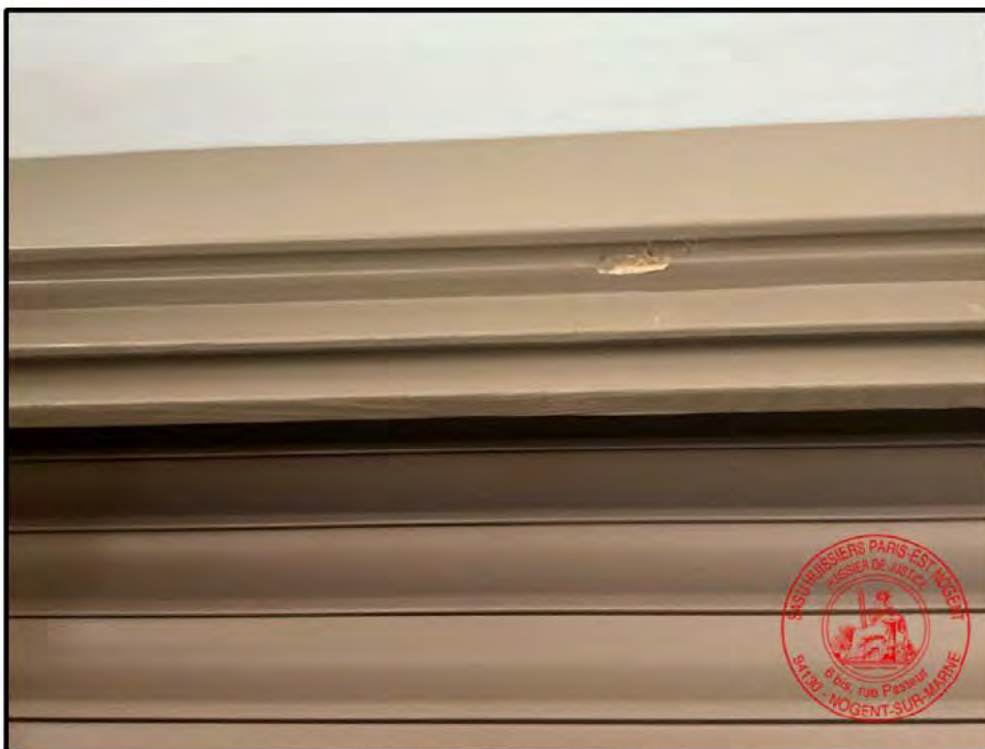
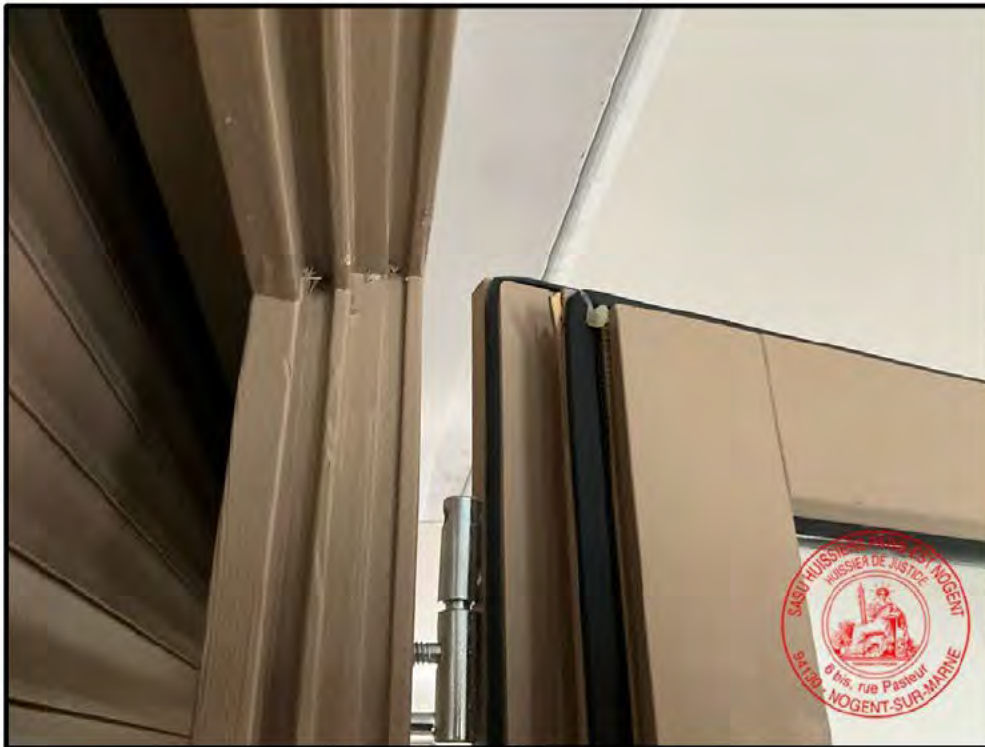
Dans le séjour, le volet roulant équipant la porte fenêtre et les châssis vitrés fixes est bloqué en position fermée.

La traverse basse et la traverse haute de l'encadrement de cette porte fenêtre sont épaufrées.

Une épaufrure est également visible dans le coin supérieur gauche du vantail droit de cette porte fenêtre.

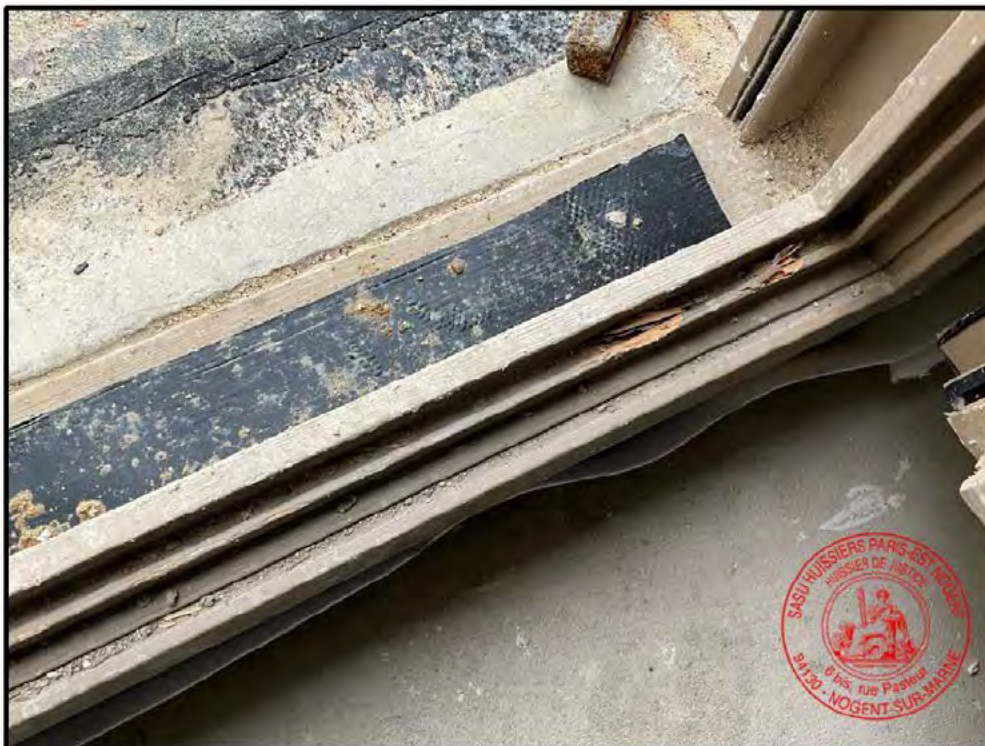
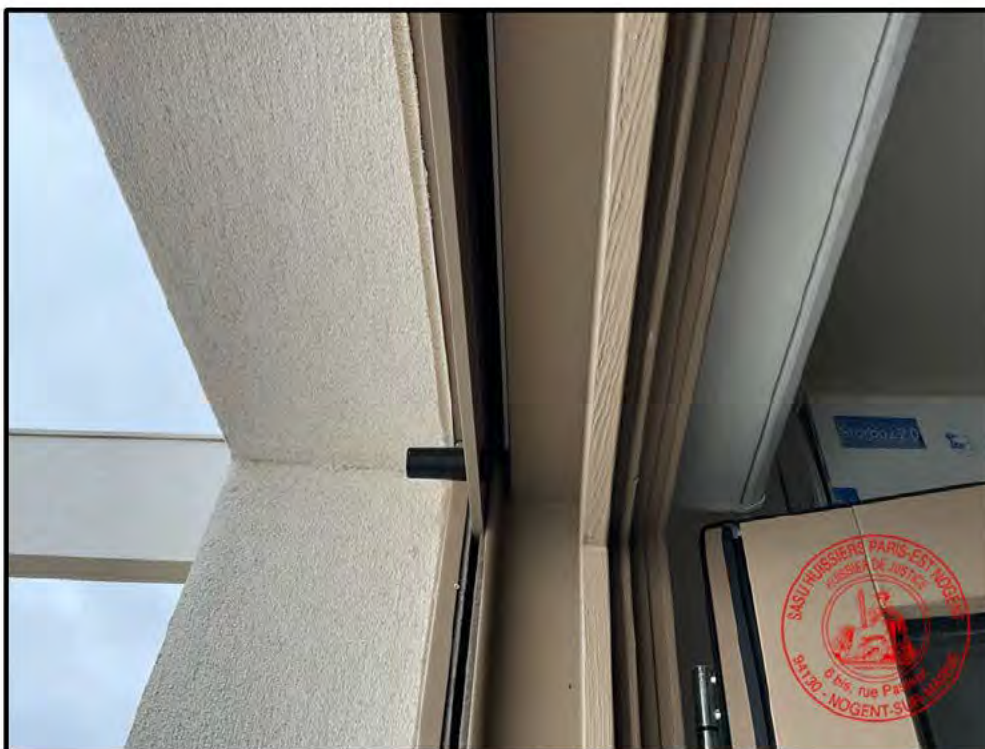
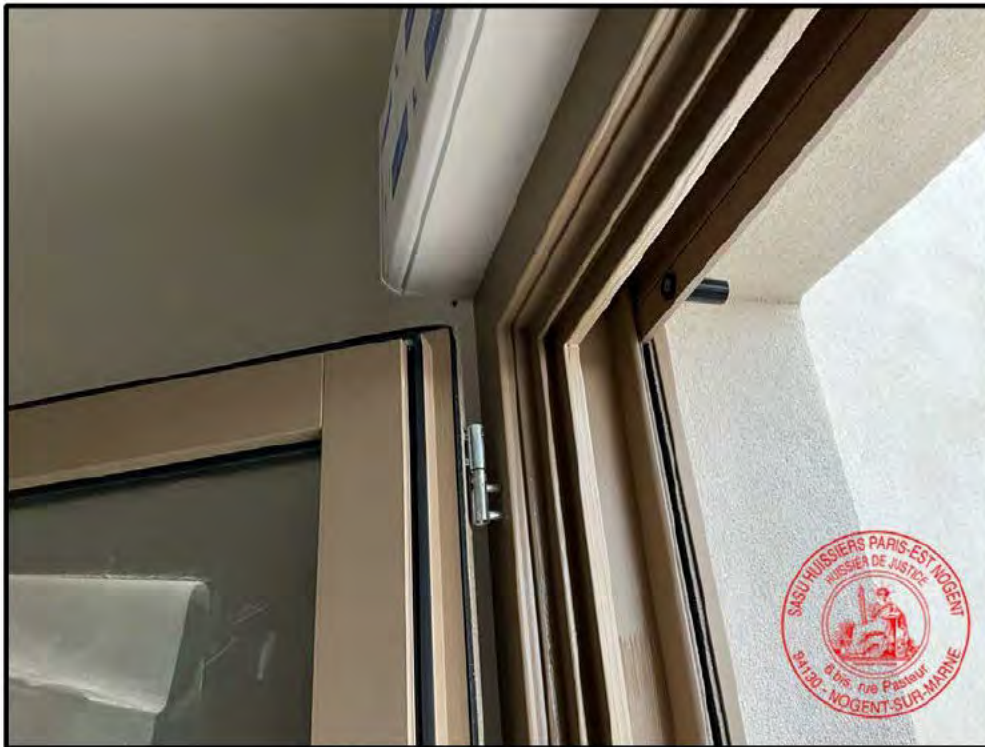
La seconde porte fenêtre présente d'importantes dégradations sur la traverse basse de son encadrement

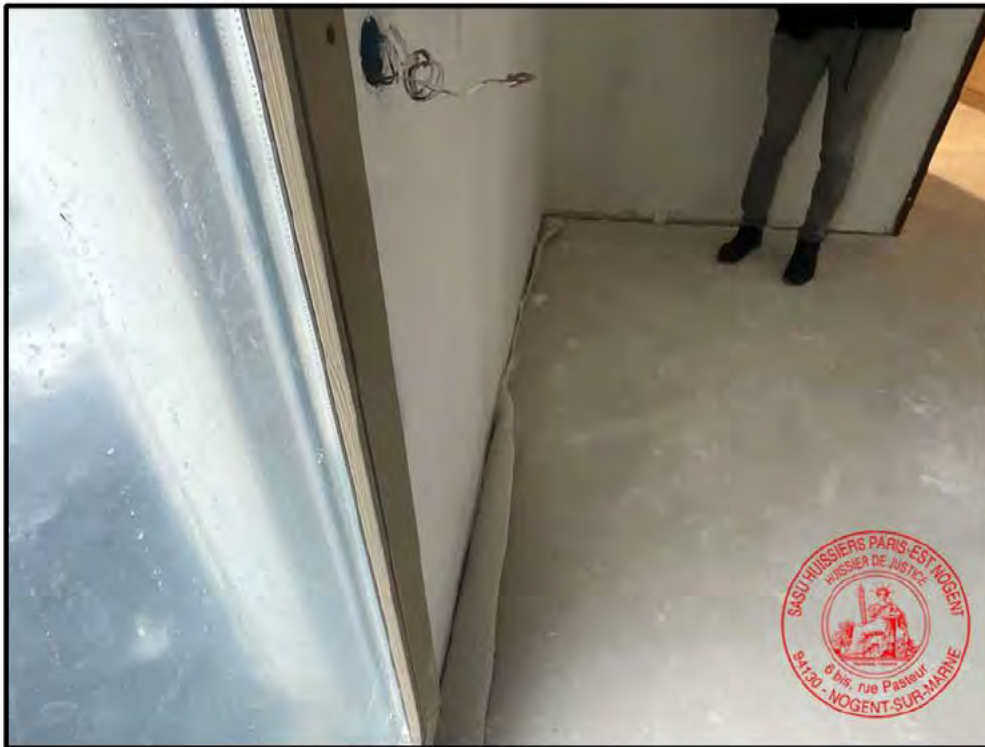
Photographie n°58. HPEN

Le doublage habillant la façade située à droite de la porte d'accès à cette chambre présente un défaut de planéité. Nous relevons en effet l'existence d'un ventre en partie basse de ce doublage soit à droite de la porte fenêtre.

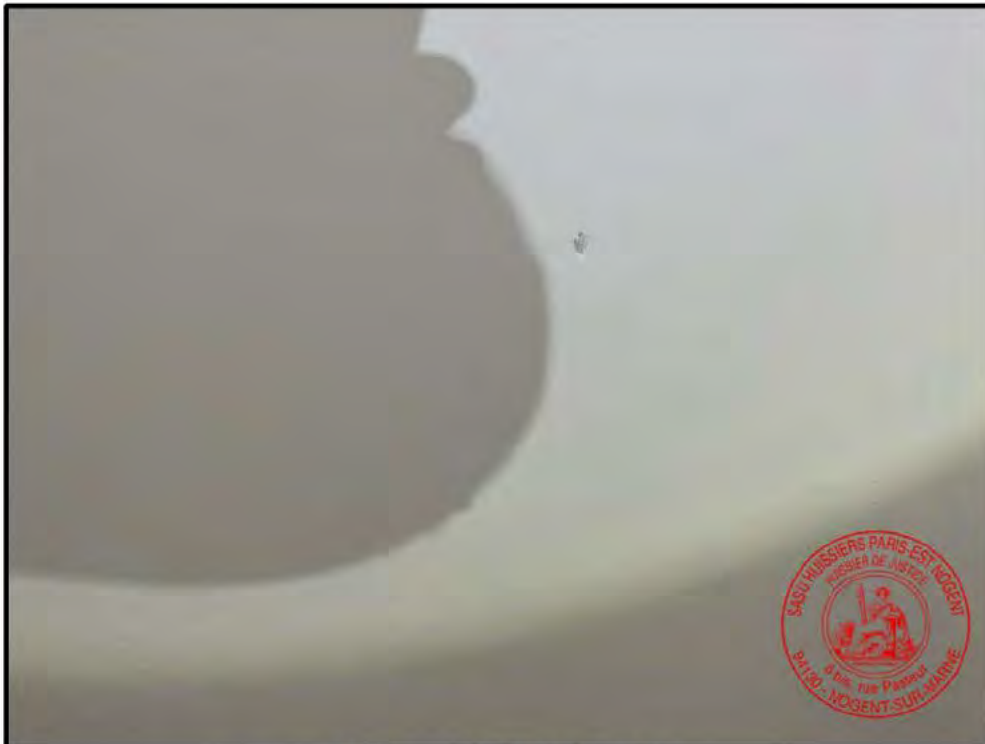
Photographie n°60. HPEN

Au plafond, je relève la présence de deux impacts.

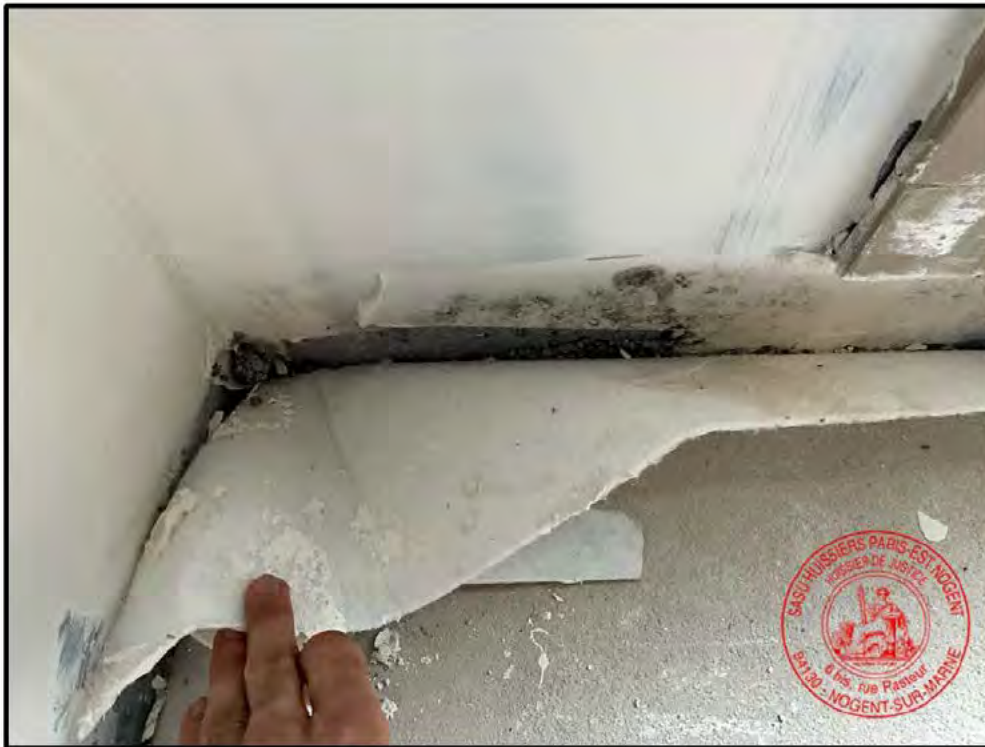
Photographie n°62. HPEN

Le doublage présente des traces de moisissure en partie basse de la façade, au pied de la porte fenêtre.

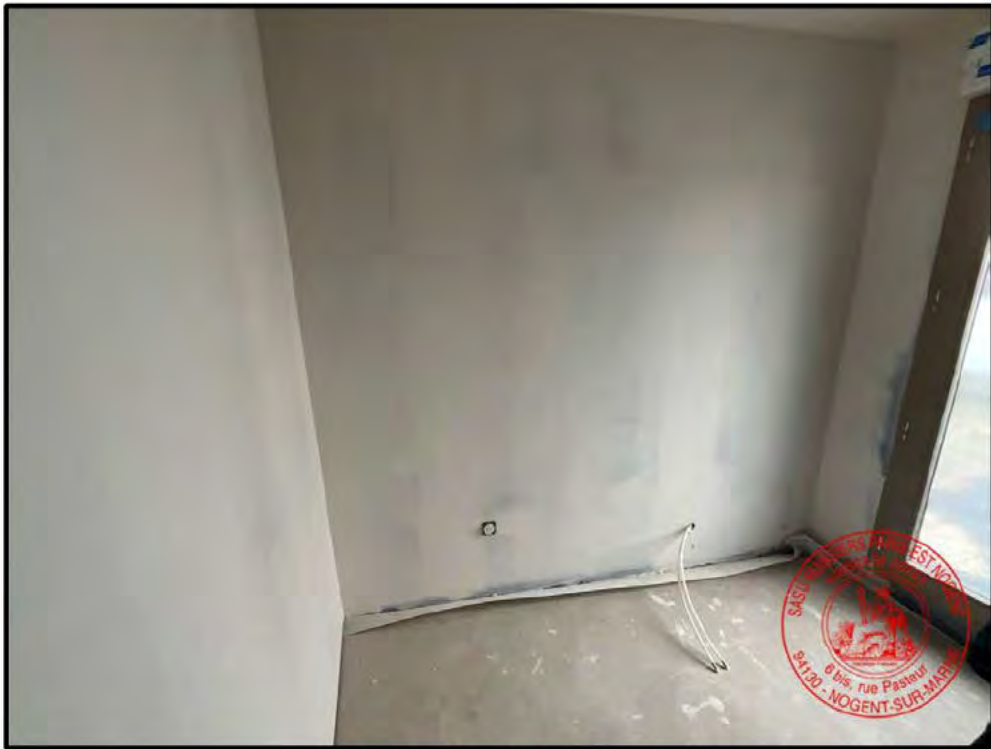
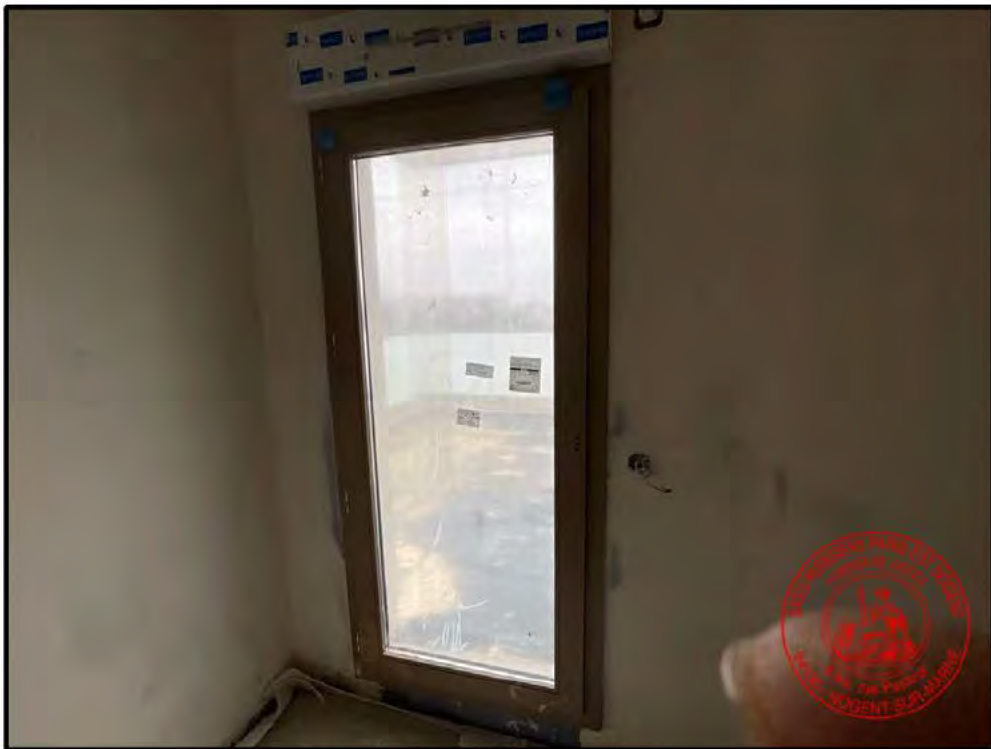
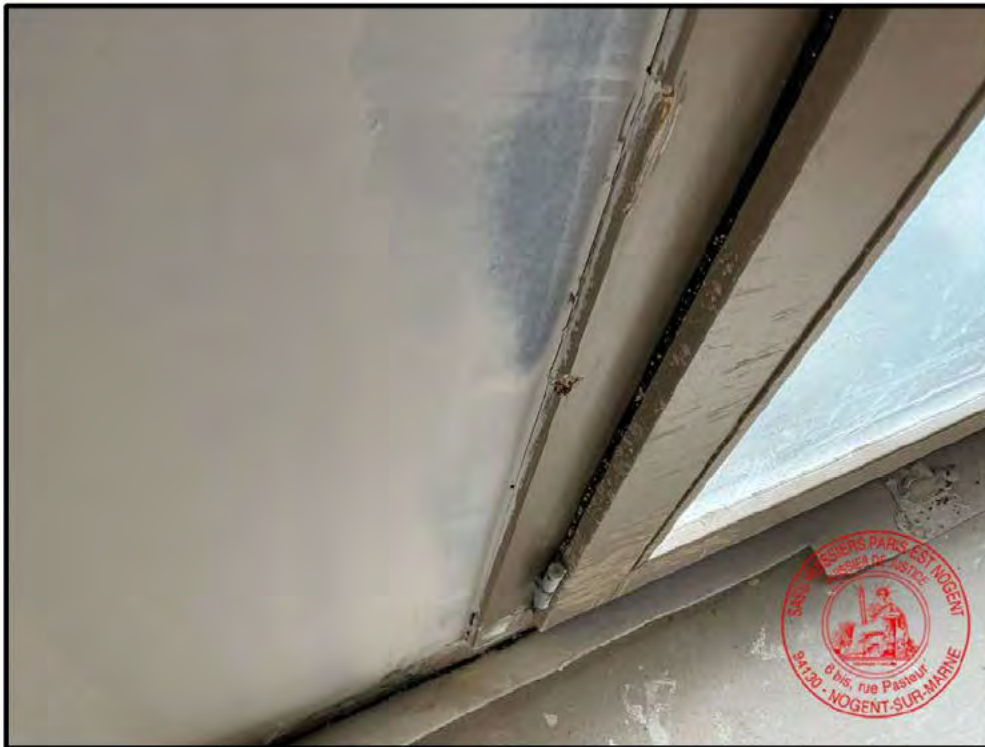
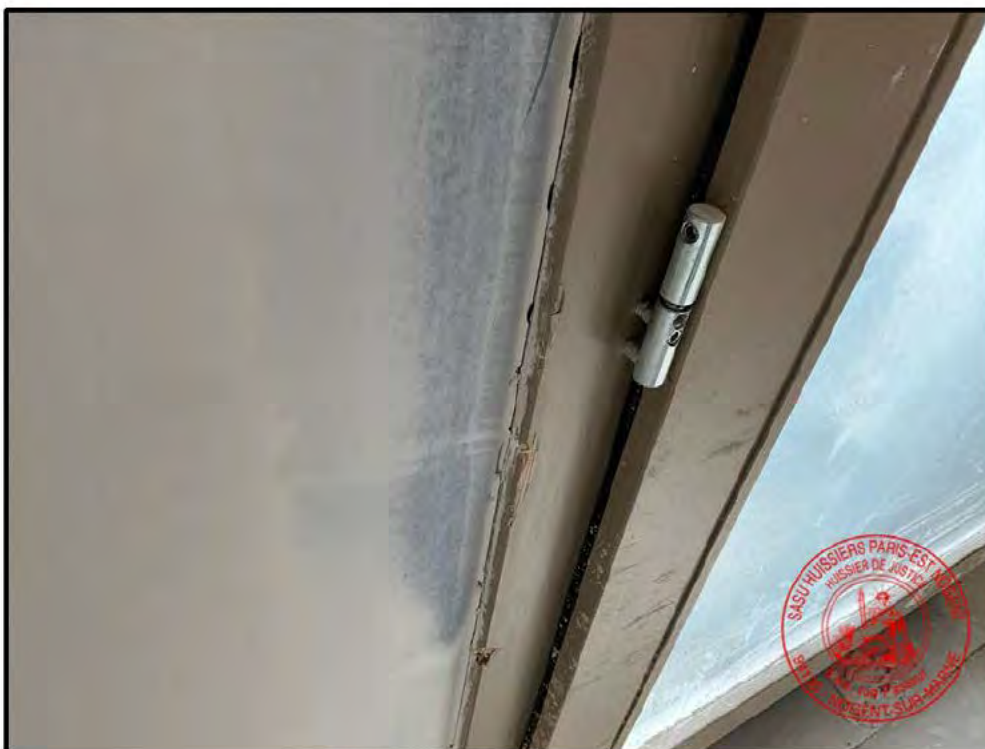
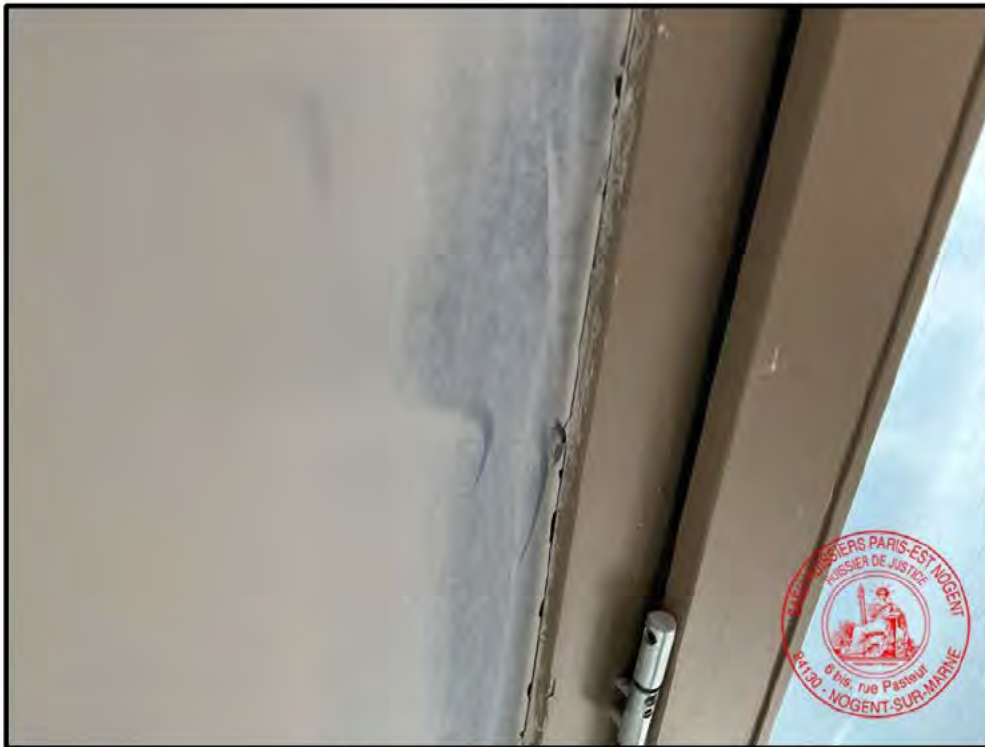
Un défaut de planéité du doublage semble affecter le pan du mur situé face à la porte d'accès à cette chambre. Une vérification devra être effectuée sur ce point.

Il convient de préciser que la porte fenêtre assurant l'éclairage de cette chambre n'a pu être ouverte. Celle-ci étant bloquée en position fermée.

Des épaufrures sont visibles sur le montant latéral gauche de l'encadrement de cette porte fenêtre.

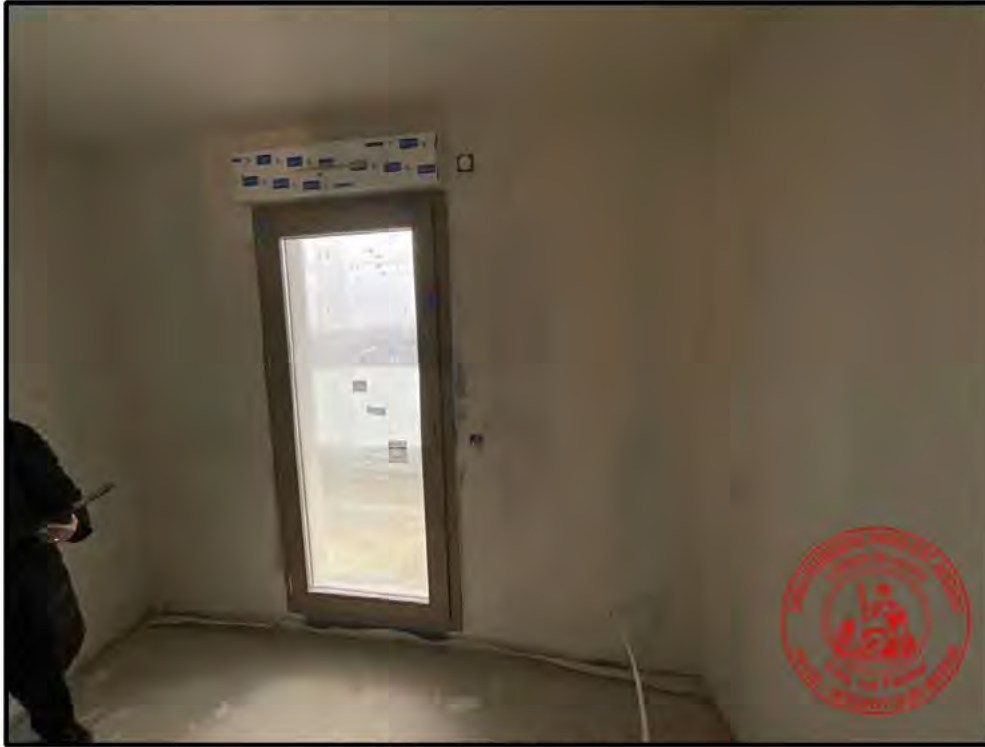
Photographie n°70. HPEN

La porte fenêtre assurant l'éclairage naturel de cette chambre ne peut être ouverte. Celle-ci est bloquée en position fermée.

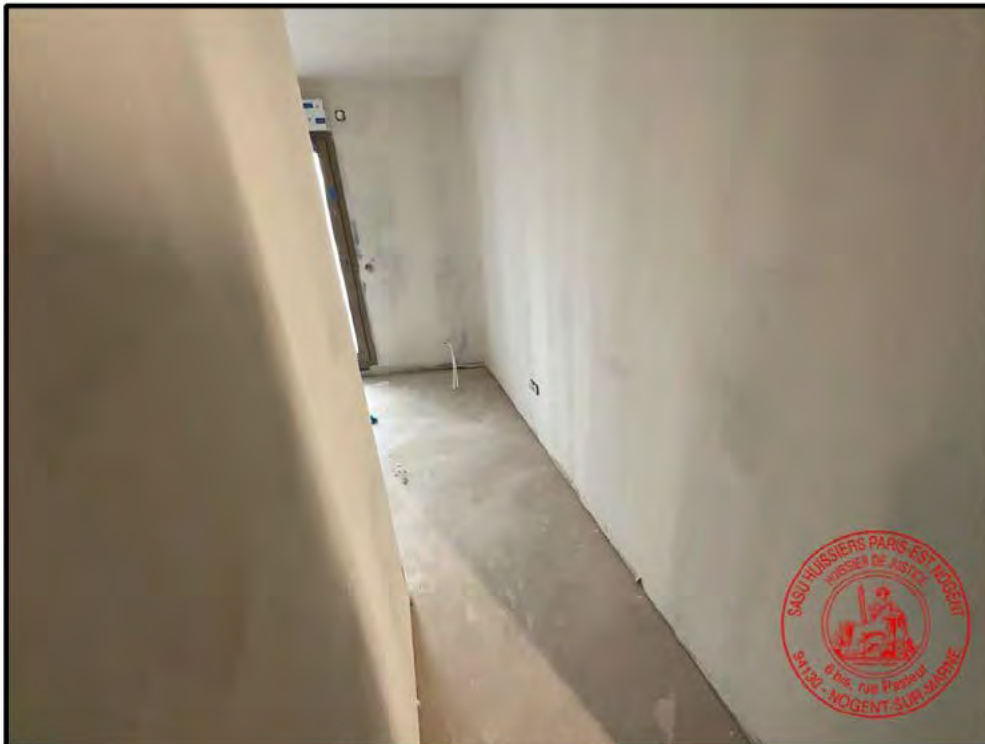
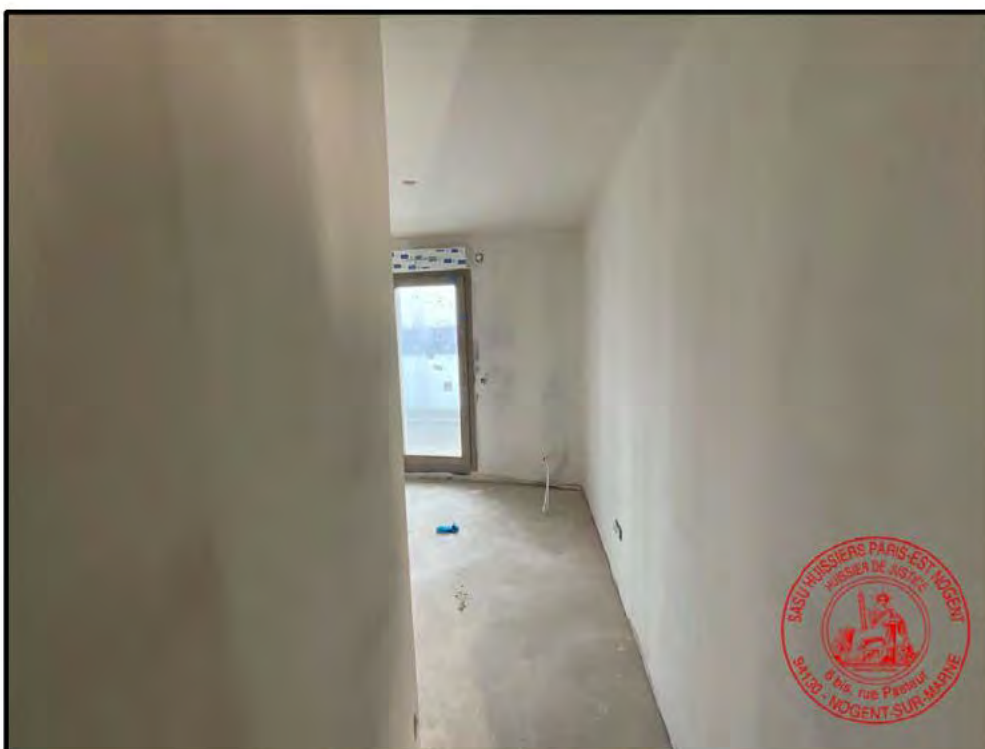
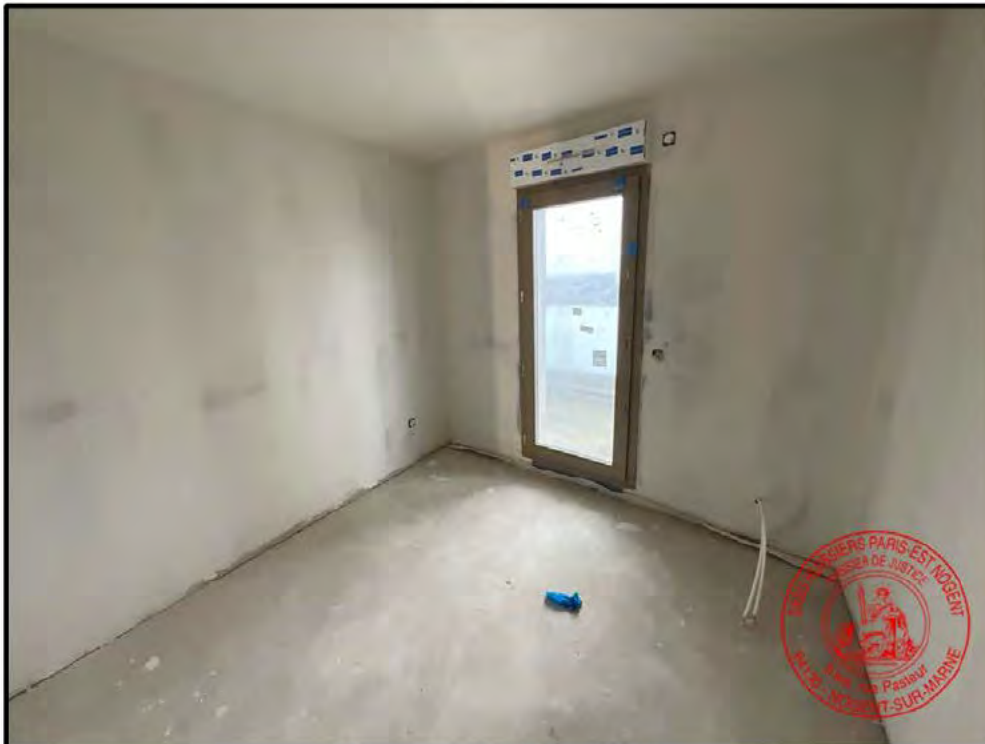
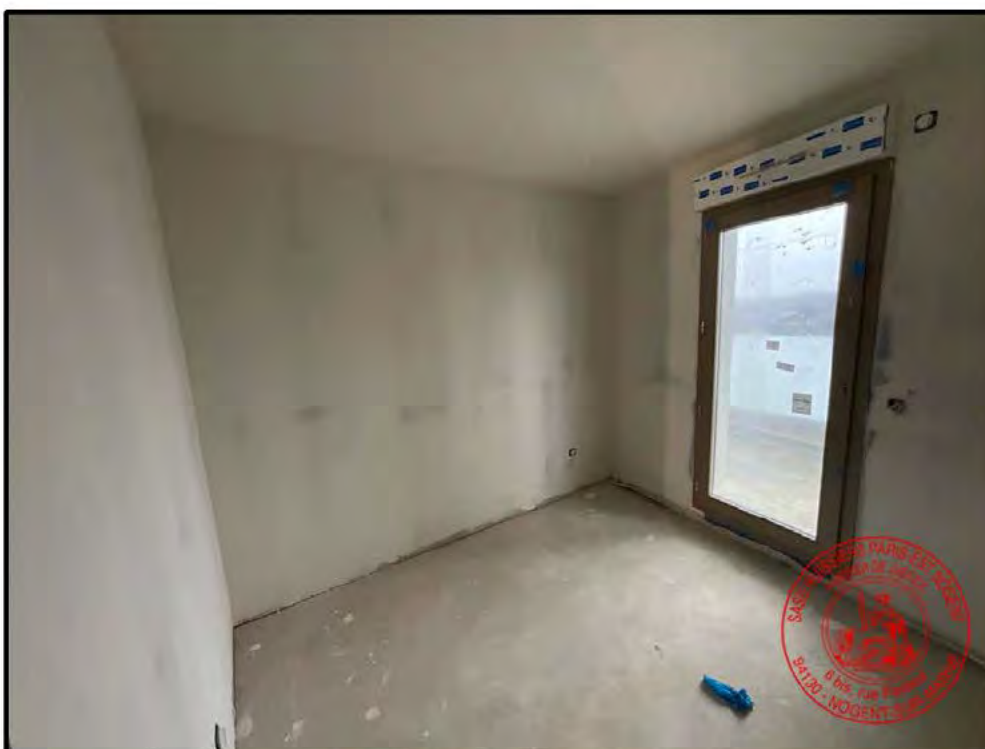
De part et d'autre de la porte fenêtre, nous constatons que le doublage présente une souplesse prononcée lorsqu'on exerce une pression, même d'intensité modérée sur celle-ci.
