## PROCES-VERBAL DE CONSTAT

**L'AN DEUX MILLE VINGT QUATRE  
ET LE VINGT NEUF FEVRIER**

Qu'ils ont fait l'acquisition en l'état futur d'achèvement, d'un appartement dépendant d'un ensemble immobilier dénommé « ROOFTOP ELEGANCE » sis à ANTONY (92160) Zone d'Aménagement Concert » (ZAC) JEAN ZAY.

# Rapport des réserves de visite cloison.

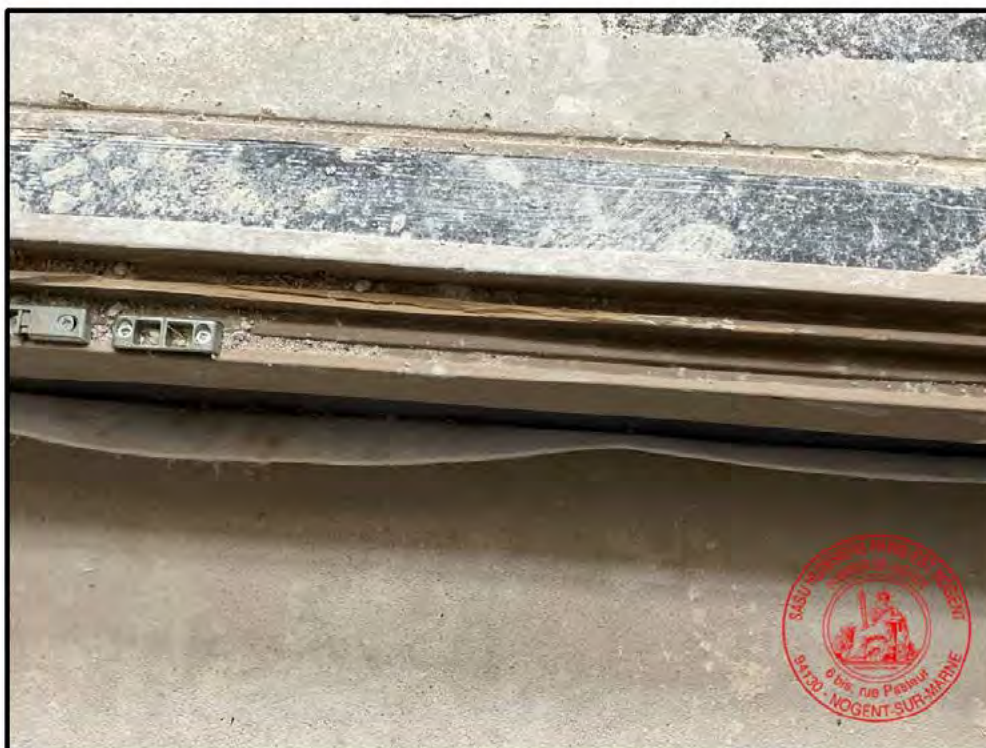
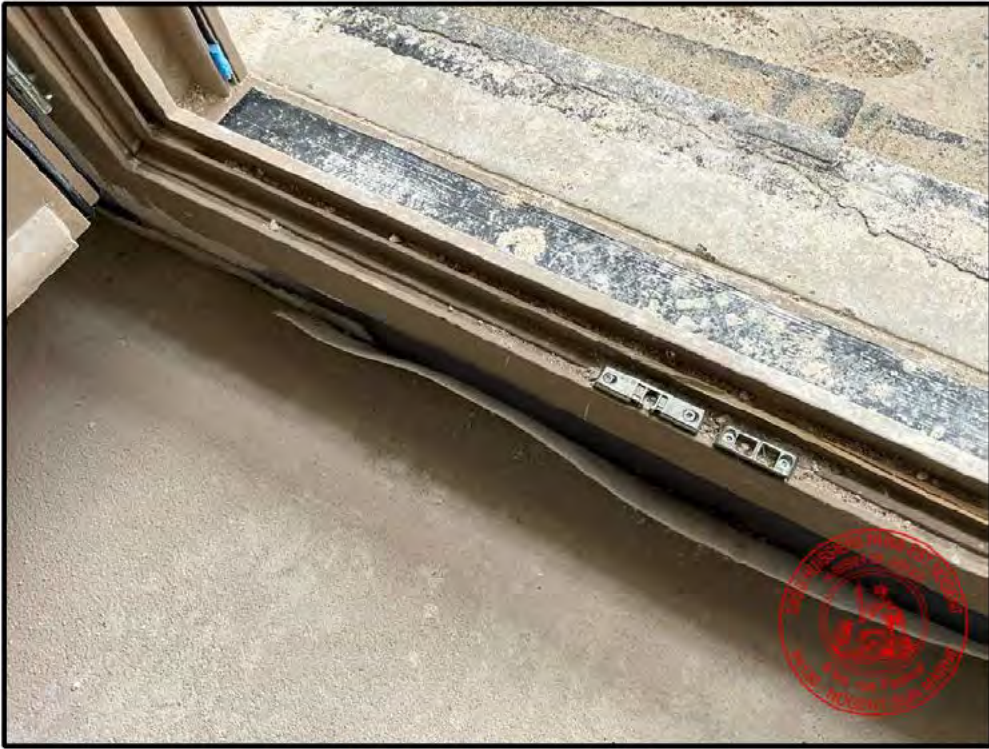
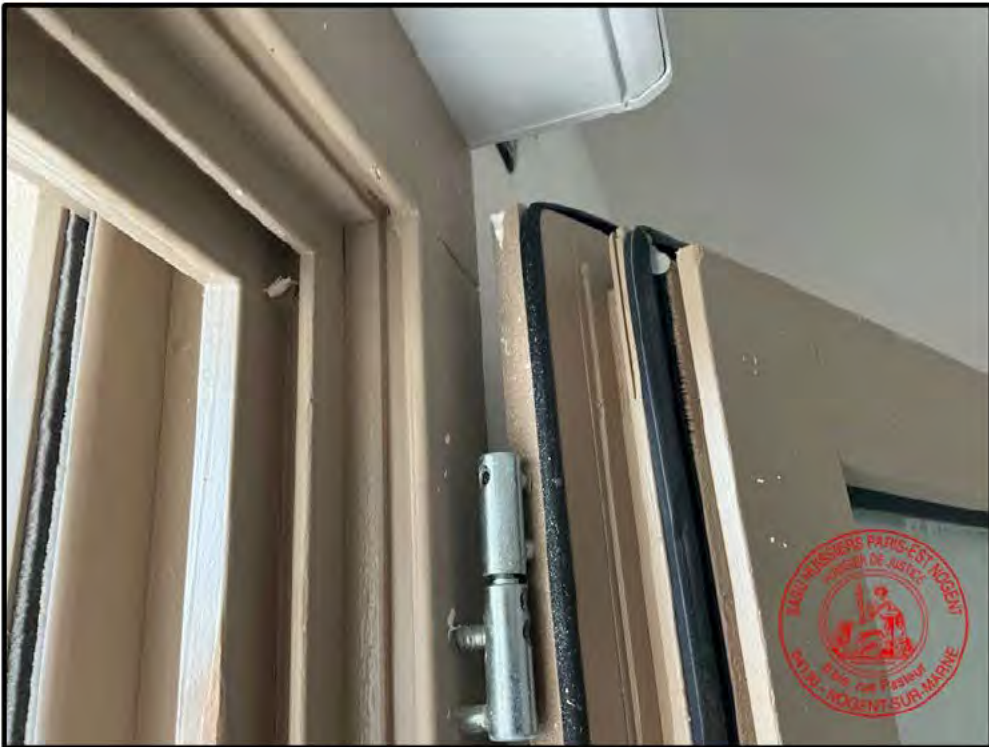
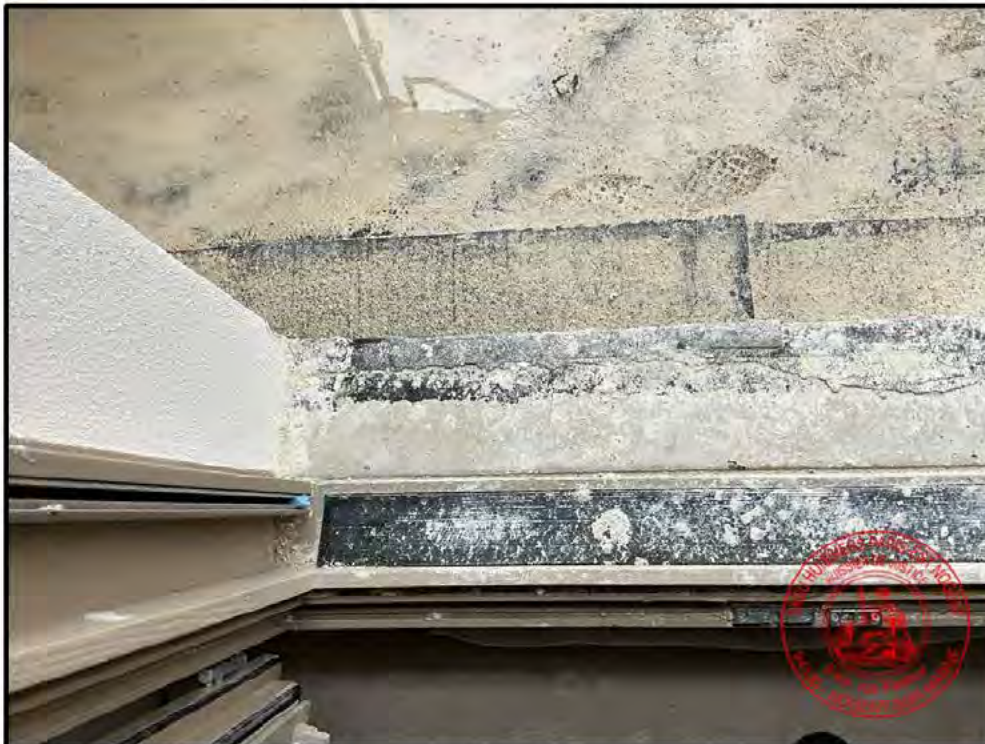
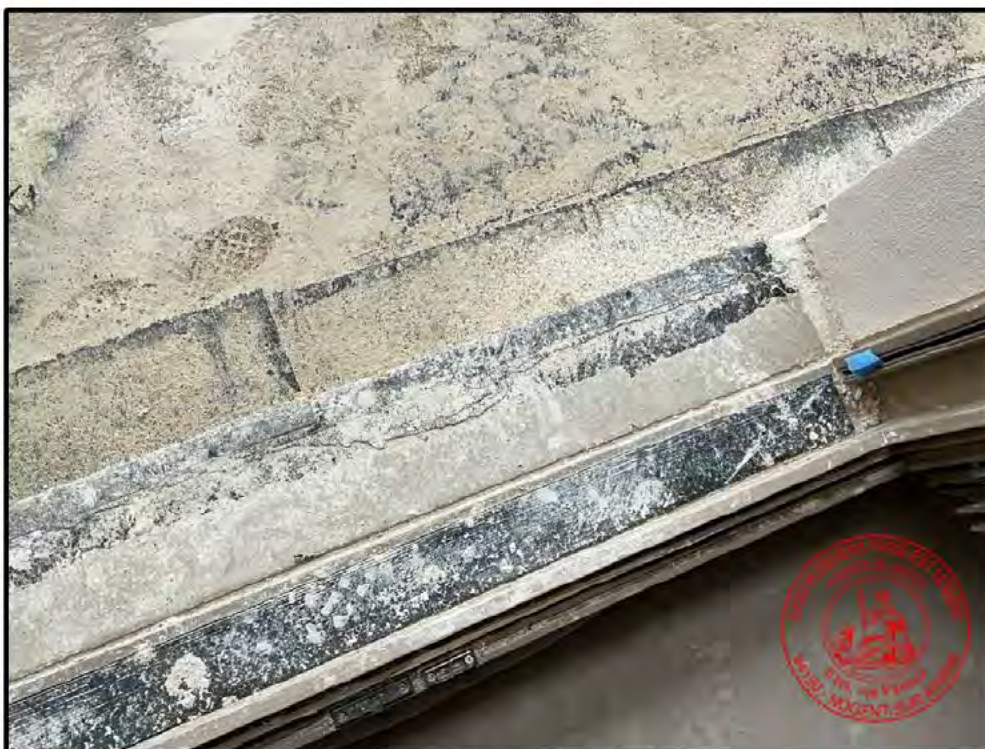
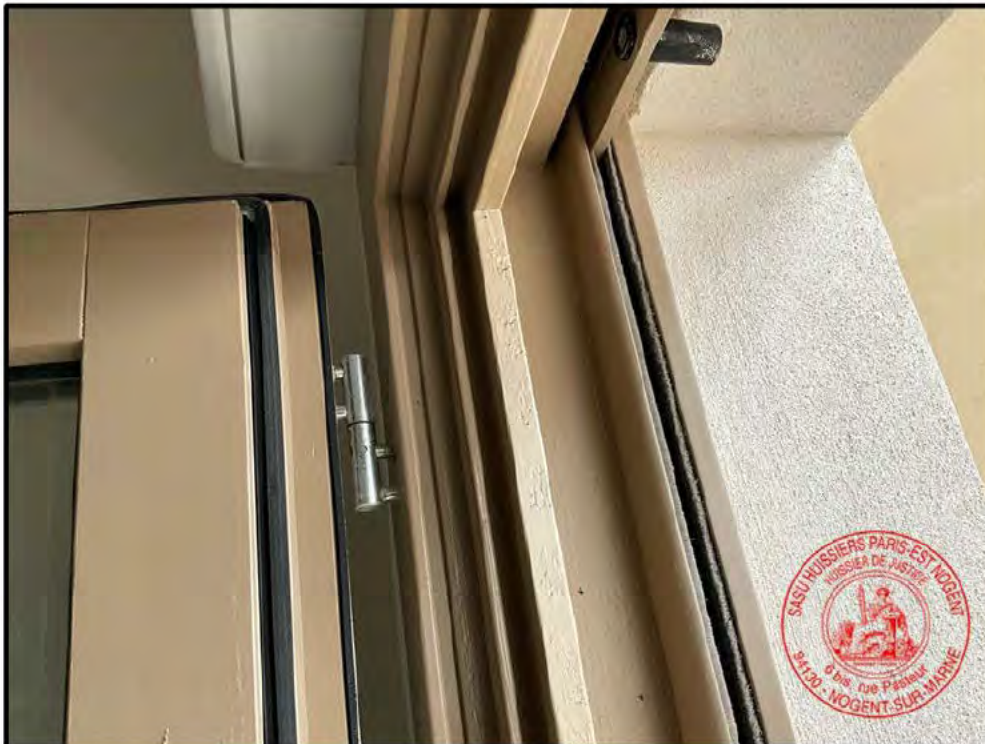
Je relève l'existence d'importantes épaufrures sur la traverse basse de l'encadrement de la porte fenêtre

D'autres épaufrures sont visibles dans le coin supérieur gauche de la face extérieure du vantail droit de cette porte fenêtre, ainsi que dans le coin inférieur du vantail gauche.

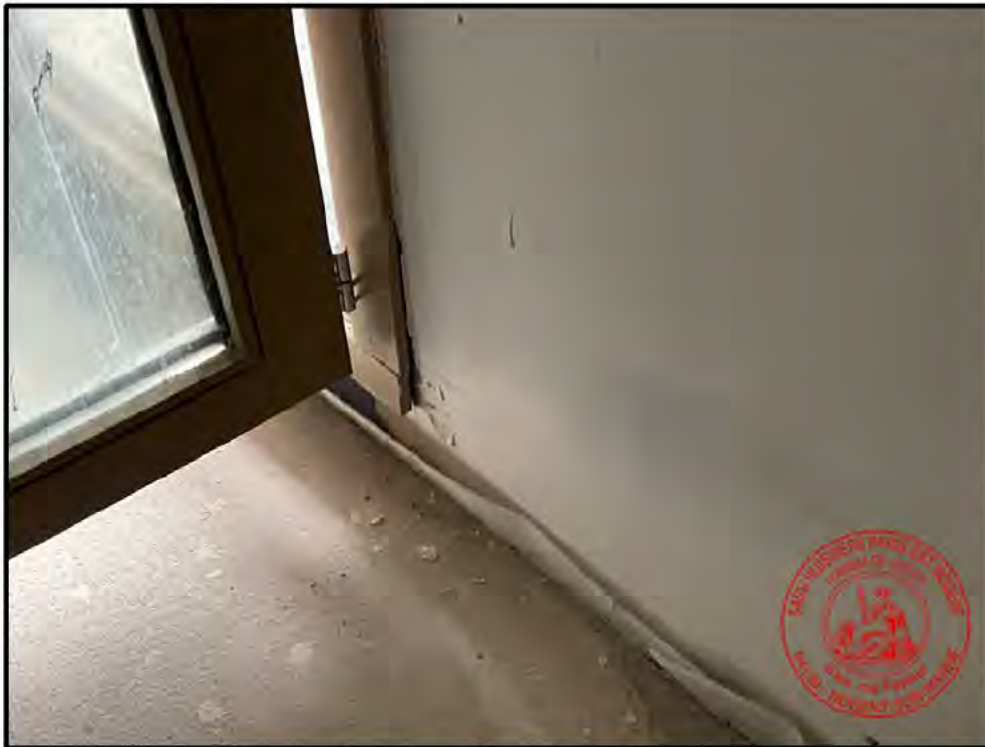
Photographie n°89. HPEN

Le doublage est branlant au pied du droit de la porte fenêtre, même lorsqu'on exerce une pression, même modérée sur le doublage.

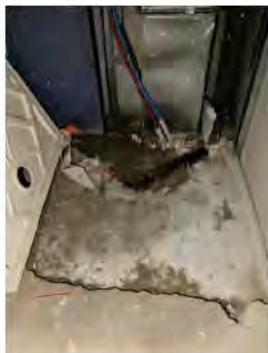
salle d'eau Chambre 1. Expertise du 21/12/2023.

- Nous constatons que le panneau exposé directement à l'eau n'est pas hydrofuge, non conforme à la norme NF DTU 25.41

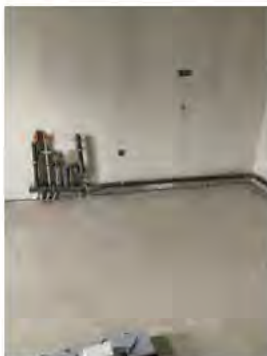
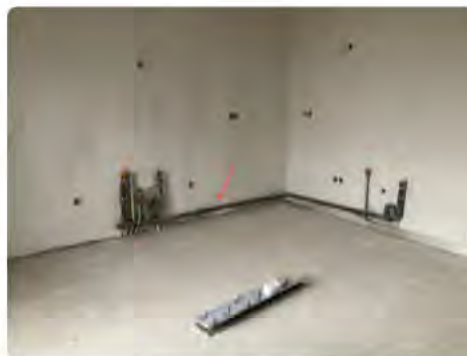
1.3

Cuisine - Expertise du 21/12/2023

- Absence de pente

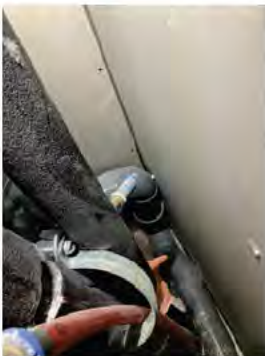
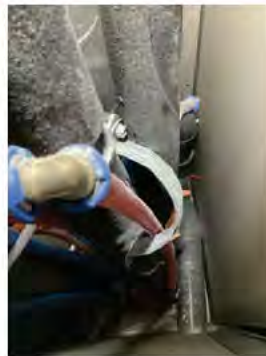
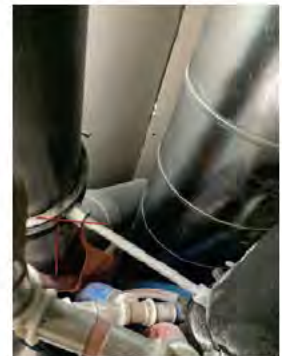
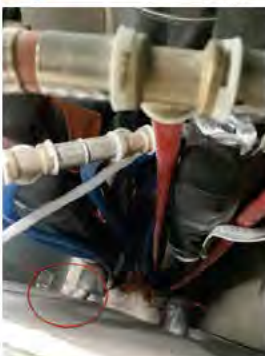
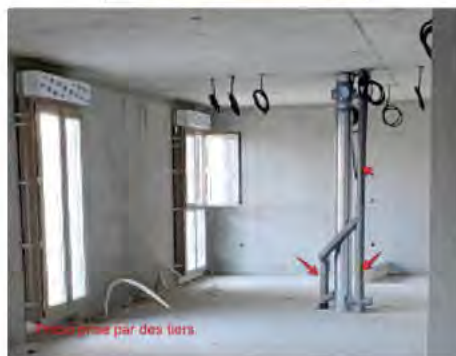
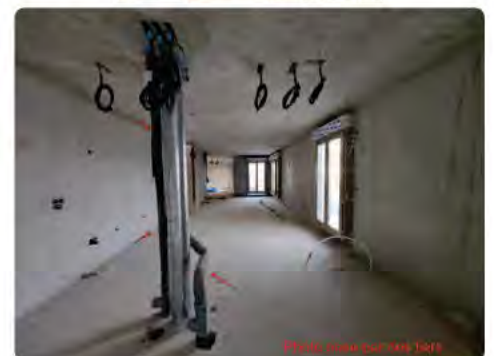
## Gaine technique salle d'eau chambre 4.

Les photos prises par des tiers confirment que les eaux vannes et les eaux usées sont connectées par un Y et disposent d'une seule conduite d'aération. Selon la norme NF DTU 60.1 P1-1-2 (décembre 2012), Figure 1, le système d'évacuation à colonnes de chute séparées indique clairement que les deux colonnes doivent être séparées et avoir chacune leur propre aération.

Il est urgent de reprendre les vérifications des branchements des eaux usées, des eaux vannes, et de leurs aérations.

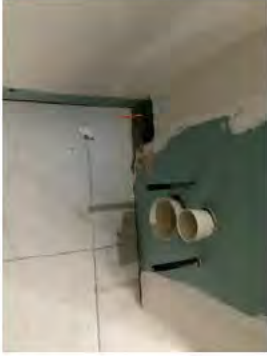
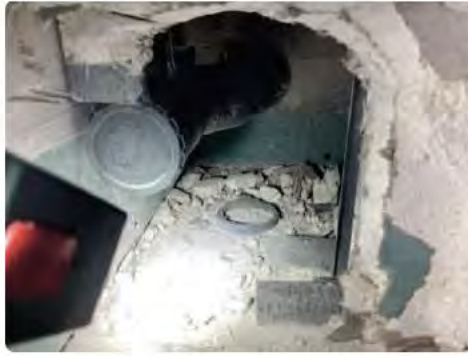
1.5

Salle d'eau, chambre.

Arrivée d'une évacuation pour lavabo, après pose de coffrage la distance entre les WC et le coffrage sera insuffisante.

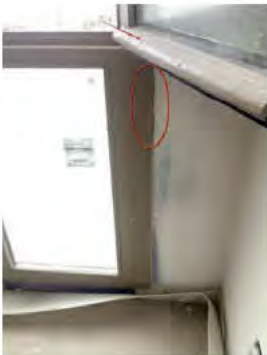
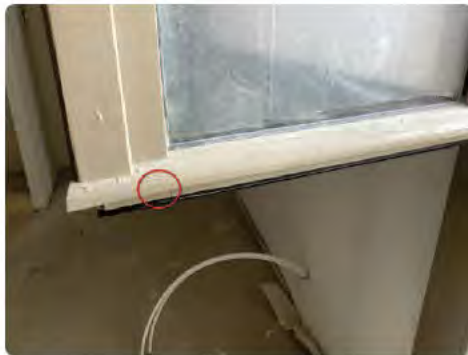
1.7

Chambre 4

Huisseries et menuiserie abimée.

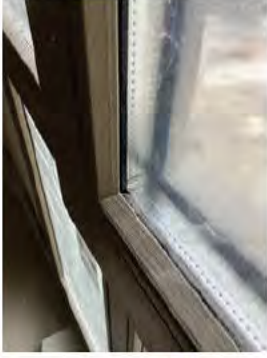
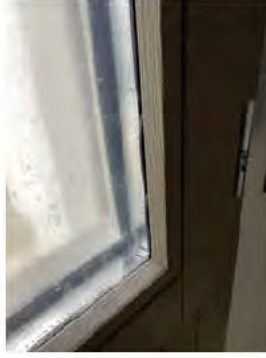
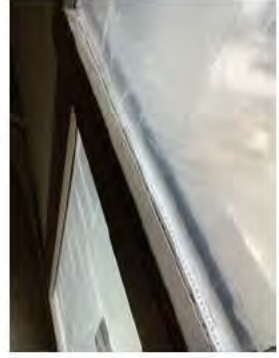
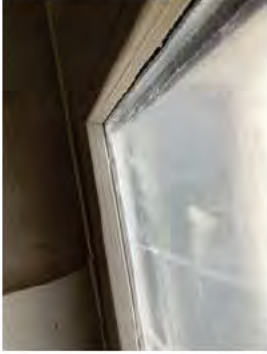
1.8

Chambre 4.

Joint des vitrages abimé.

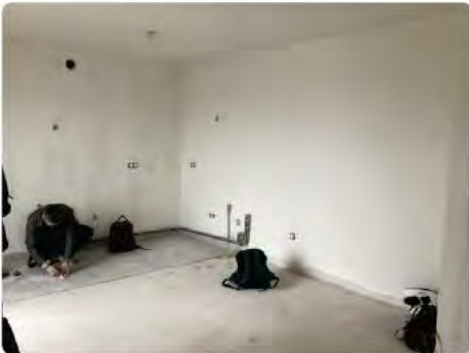
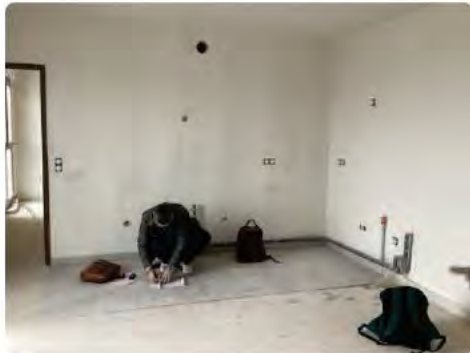
1.10

Cuisine

Cuisine non conforme au TMA.

Toutes les installations électriques et les évacuations de la cuisine doivent être situées sur le mur de droite, conformément à ce qui a été validé et signé par le promoteur.

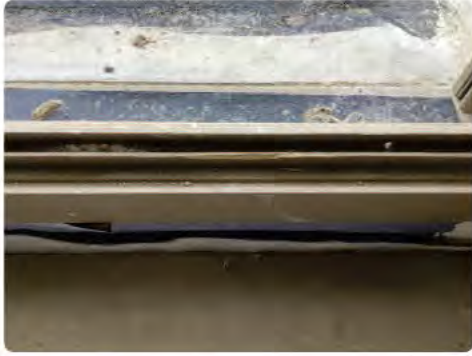
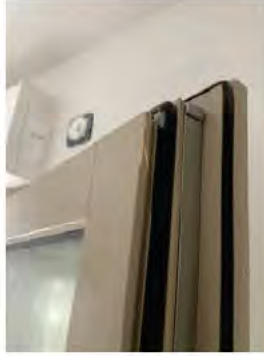
1.11

Cuisine.

Le dormant des porte-fenêtre est abîmé, ce qui impacte l'étanchéité à l'air et à l'eau du logement.

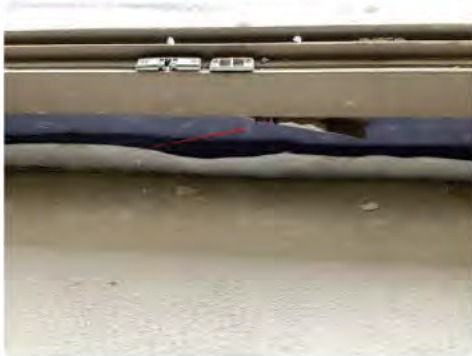
1.12

Cuisine.

Les plaques de plâtre sous la porte-fenêtre abîmé, a changer.

- Absence de rejingot non conforme à la norme NF DTU 36.5 et du e-cahier du CSTB n° 3709.

Il est constaté que la mise en place des huisseries s'effectue sans l'ajout de rejingots ni la création d'une pente d'évacuation des eaux, ce qui n'est pas conforme à la norme NF DTU 36.5 P2 (avril 2010).

Les seuils des portes-fenêtres présentent un risque d'infiltration important, touchant la pièce adjacente et l'étage inférieur. Ces désordres représentent 3% des sinistres totaux, allant de simples flaques d'eau à la dégradation des embellissements.

Il est essentiel de noter que la réalisation d'un rejingot après la pose des huisseries est interdite, conformément aux directives de la norme NF DTU 36.5 et du e-cahier du CSTB n° 3709.

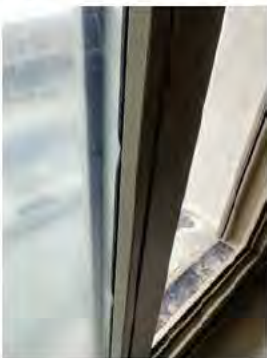
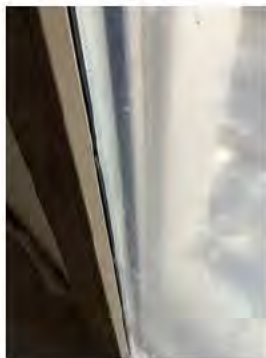
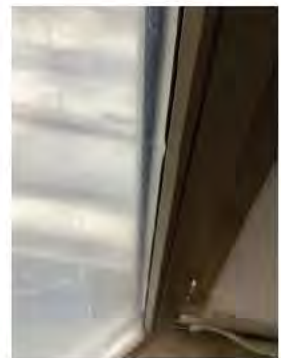
## Séjour.

La pose des joints sur les fenêtres et les portes-fenêtres n'est pas conforme.

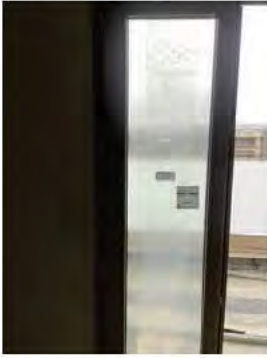
1.15

Séjour.

On constate que le vitrage est branlant.

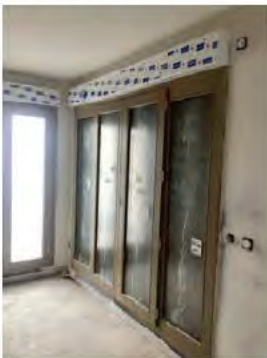
1.16

Séjour.

Volet roulant bloqué.

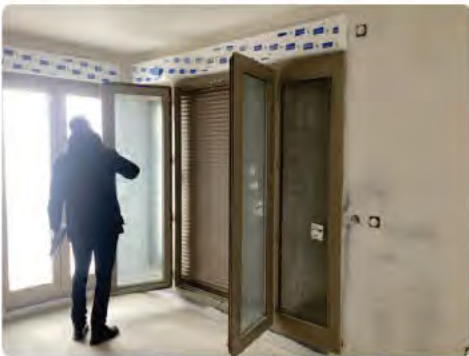
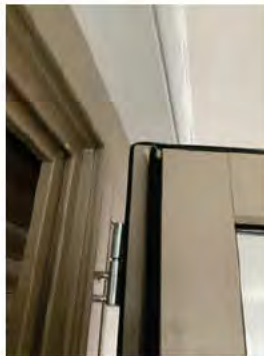
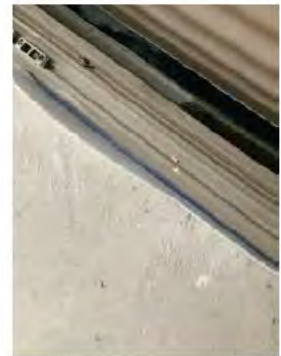
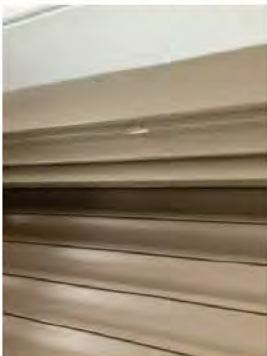
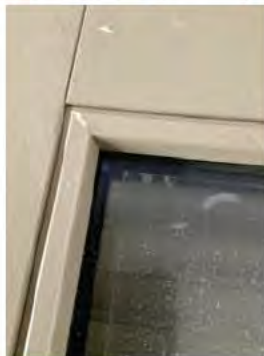
Séjour.

La baie vitrée est endommagée à différents endroits.

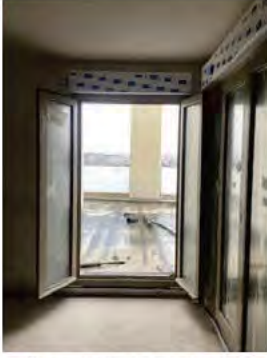
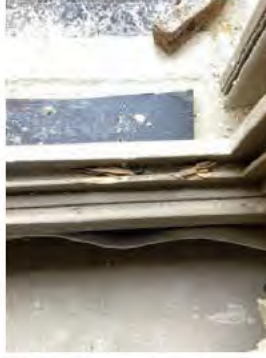
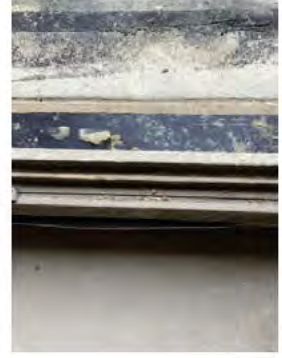
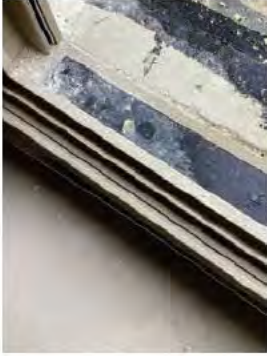
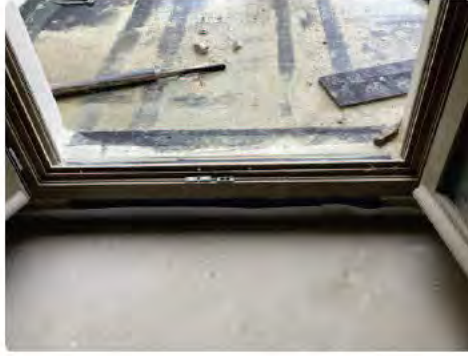
Porte-fenêtre séjour.

Le bâti de la porte-fenêtre est abîmé, ce qui empêche une meilleure étanchéité à l'air et à l'eau.

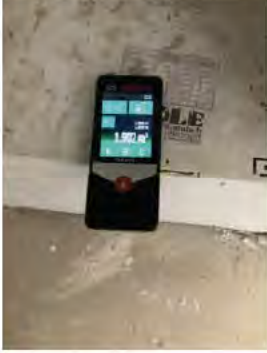
Chambre 3.

Deux impacts au plafond.

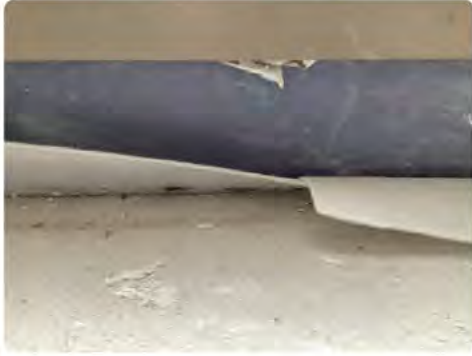
Chambre 4.

Plaque de BA13 sous la porte-fenêtre abimée.

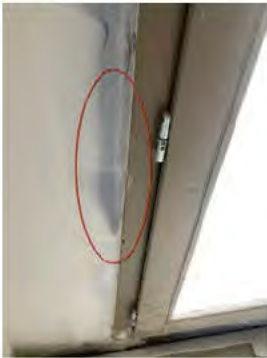
Chambre 4

Les bâtis des portes-fenêtres sont abîmés.

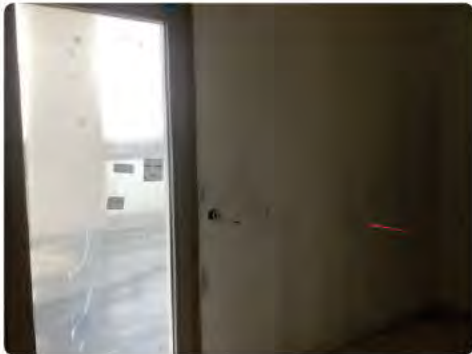
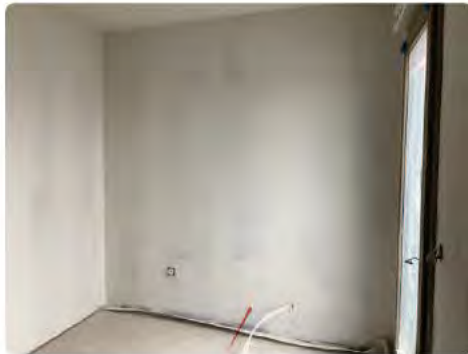
Chambre 4

Absence de planéité des plaques de plâtre, les tolérances de réception ne sont pas respectées selon les normes NF DTU 25.41 et NF DTU 25.42.

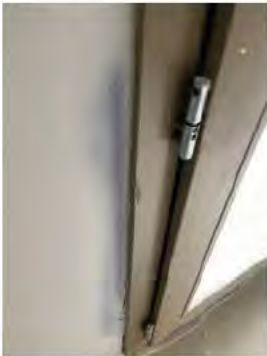
Chambre 4.

Dormant de porte-fenêtre abimé.

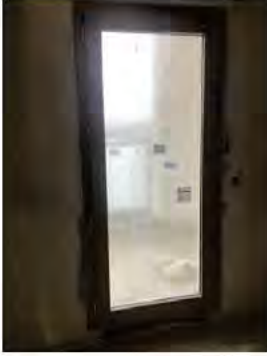
Chambre 2.

Porte-fenêtre bloquée.

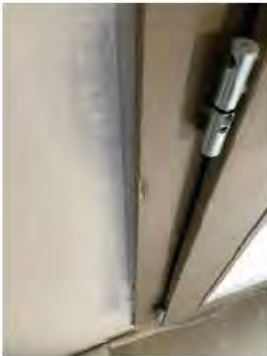
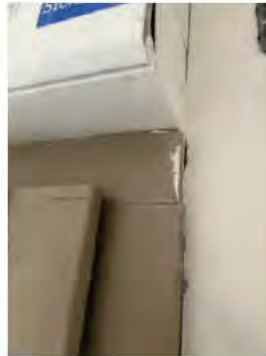
Chambre 2.

Bâtis de la porte-fenêtre abimés.

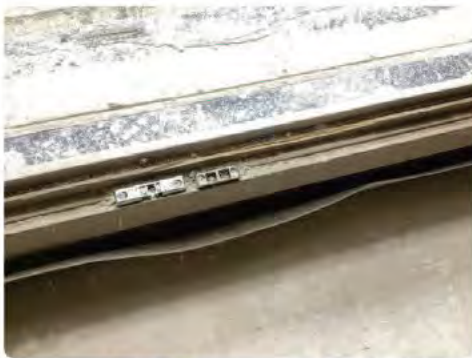
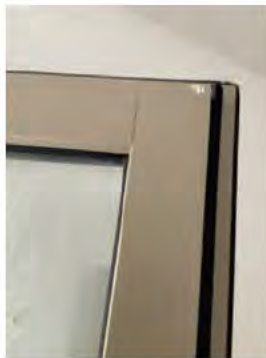
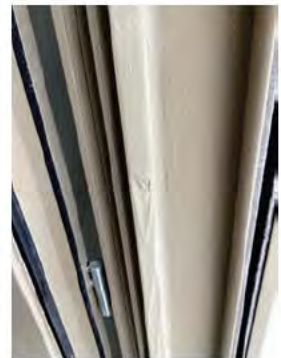
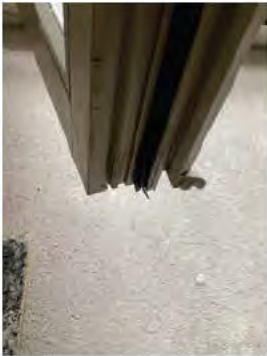
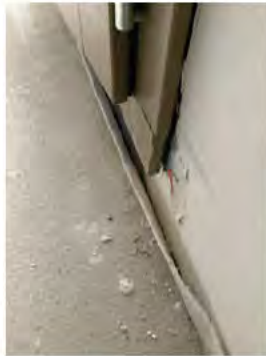
Chambre 1.

- Bâti de fenêtre abimé.
- Ouvrants abimés.
- Espace important entre les plaques de plâtres et le bâti.

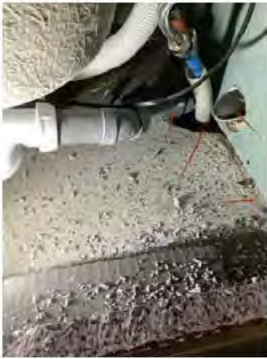
Salle de bain.

- Manque les raccordements de l'évacuations de la baignoire.
- Trou à reboucher.
- Manque joint d'étanchéité entre l'hydrofuge et la chape.

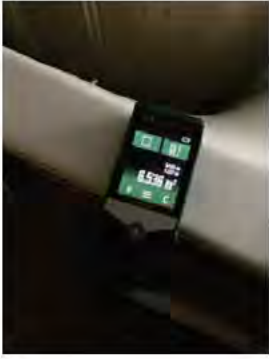
## Terrasse

Manque les rejingots dans toute la terrasse.

Les seuils des portes-fenêtres présentent un risque d'infiltration important, touchant la pièce adjacente et l'étage inférieur.

Ces désordres représentent 3% des sinistres totaux, allant de simples flaques d'eau à la dégradation des embellissements. Ils surviennent souvent par temps

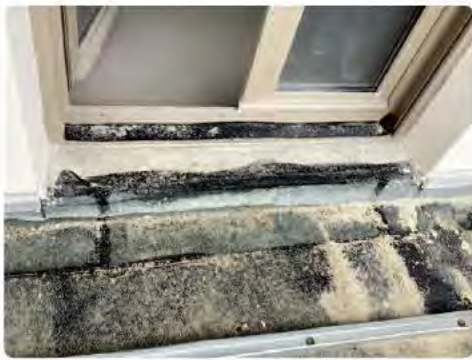
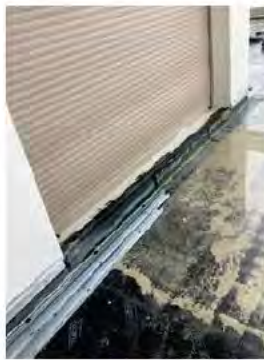
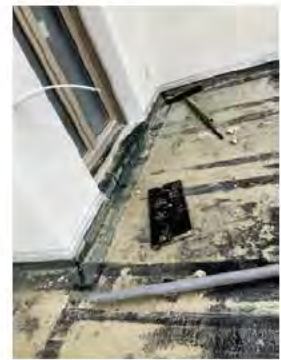
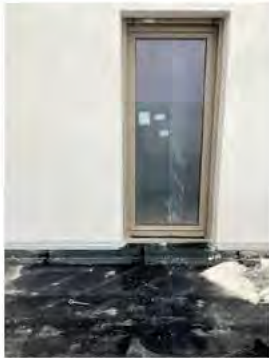
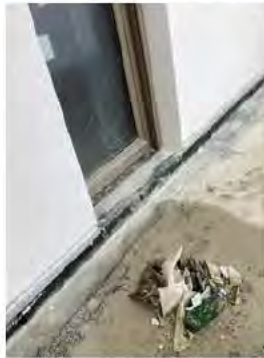
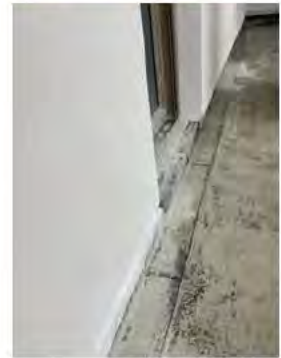
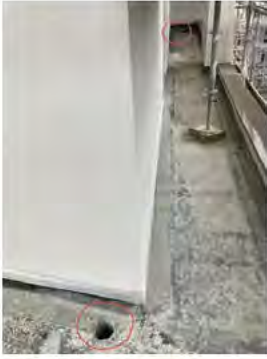
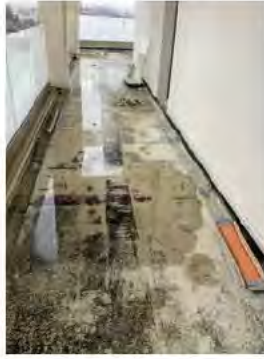
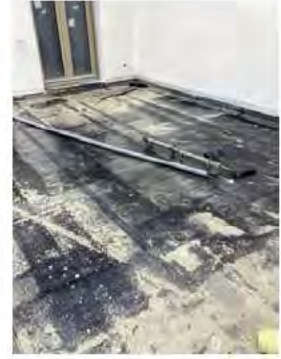
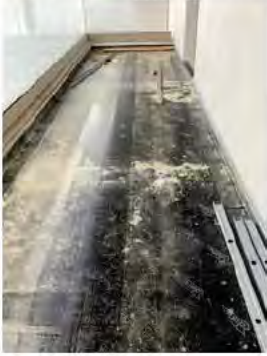
*Attention*

*La réalisation du rejingot après pose des fenêtres n'est plus admise. Il convient de faire exécuter les appuis de baie, les seuils et les rejingots avant la pose des fenêtres.*

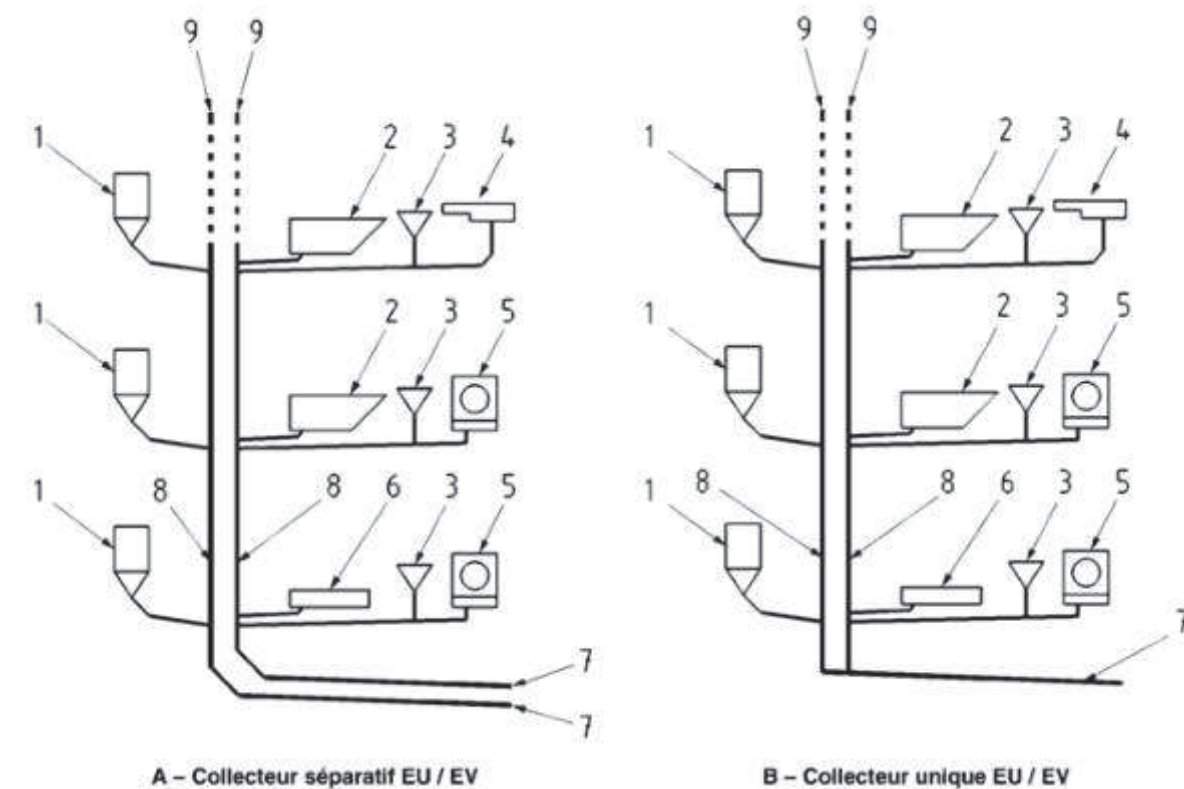
Figure 1 Système d'évacuation à colonnes de chute séparées

L'évacuation des eaux usées ménagères et des eaux vannes se fait dans des conduites et des colonnes de chute séparées (voir Figure 1).
