TRIBUNAL JUDICIAIRE DE NANTERRE

Aff. Requéant groupement acquéreurs c/ SCCV ANTONY JEAN ZAY

RAPPORT D'EXPERTISE

Rédigé le 11 OCTOBRE 2024

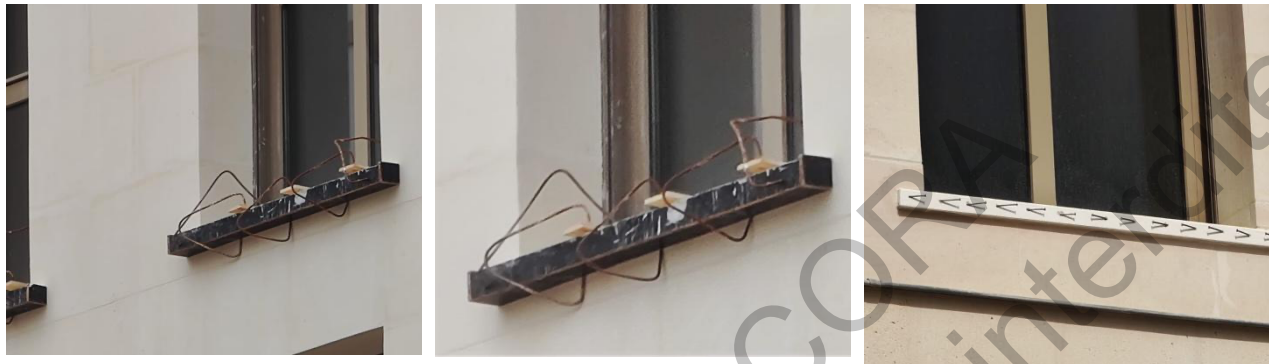
La reprise des ouvrages à l'air d'être faite sans méthodologie précise et préconisation du fabricant des pièces d'appuis.

La reprise des ouvrages nécessite la dépose des baies et le scellements d'un nouvel appuis de fenêtres.
