PROCES-VERBAL DE CONSTAT

Qu'ils ont fait l'acquisition en l'état futur d'achèvement, d'un appartement dépendant d'un ensemble immobilier dénommé « ROOFTOP ELEGANCE » sis à ANTONY (92160) Zone d'Aménagement Concert » (ZAC) JEAN ZAY.

Qu'un rendez-vous de visite après installation des cloisons a été organisé par le promoteur, la SCCV ANTONY JEAN ZAY, le jeudi 29 février 2024 à 15h30.

Rapport des réserves de pré livraison.

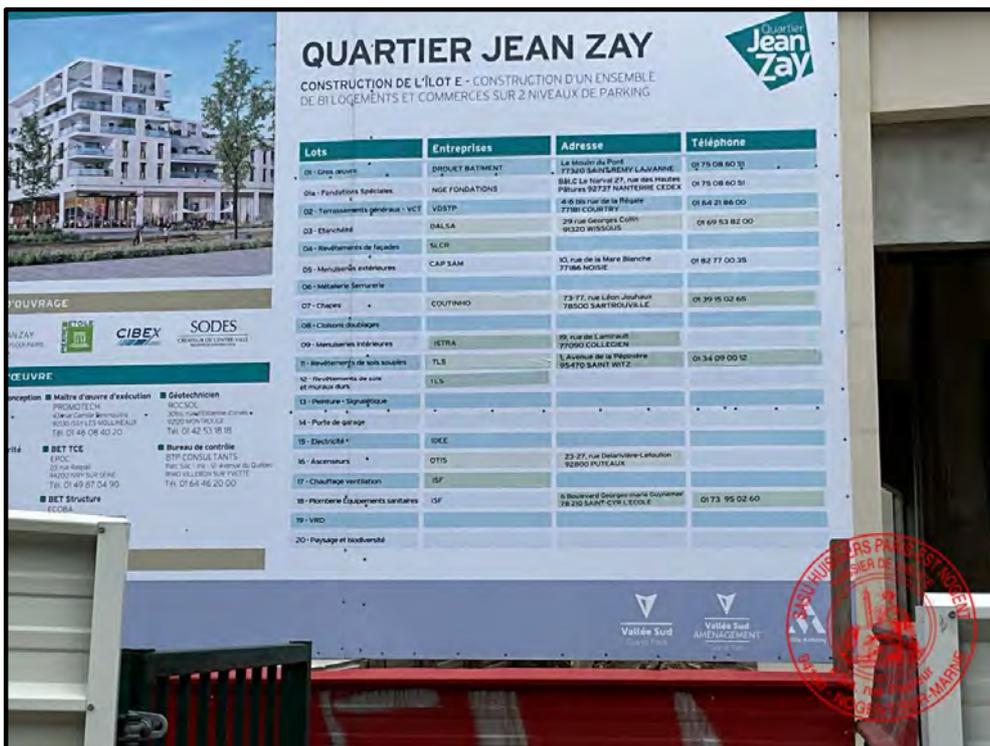
Photographie n°2. HPEN

Je constate que devant le lot numéro 6 « Métallerie serrurerie » aucun nom d'entreprise ou aucune cordonnée ne sont renseignés.

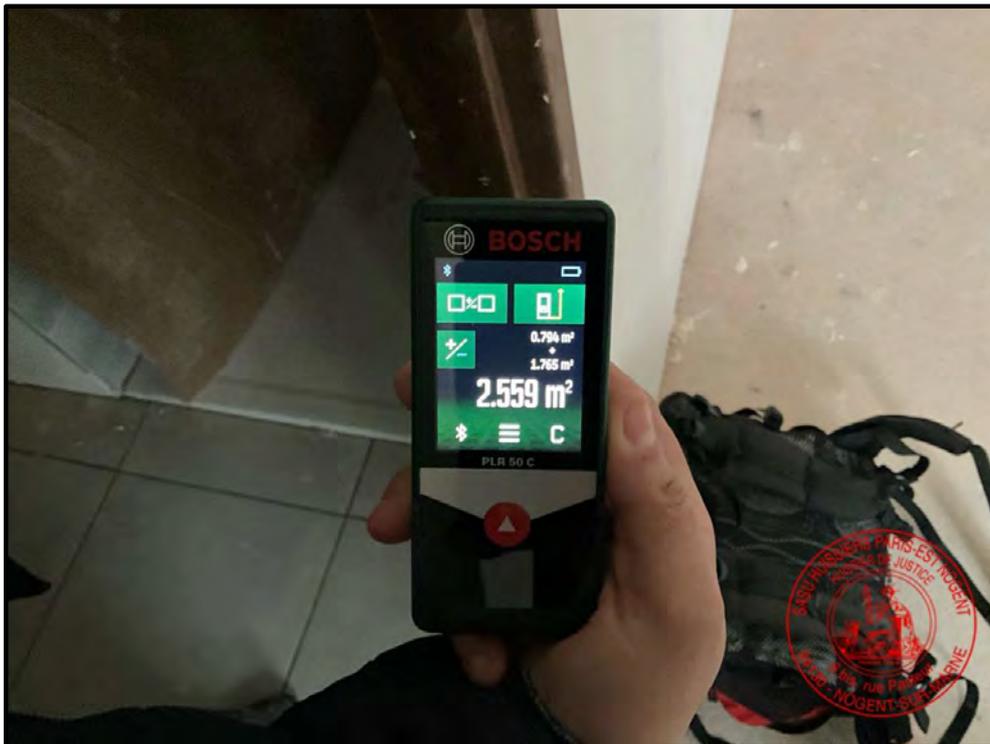
Photographie n°6. HPEN

Après avoir effectué une mesure de la superficie de la pièce, nous obtenons une superficie de 2,56 m².

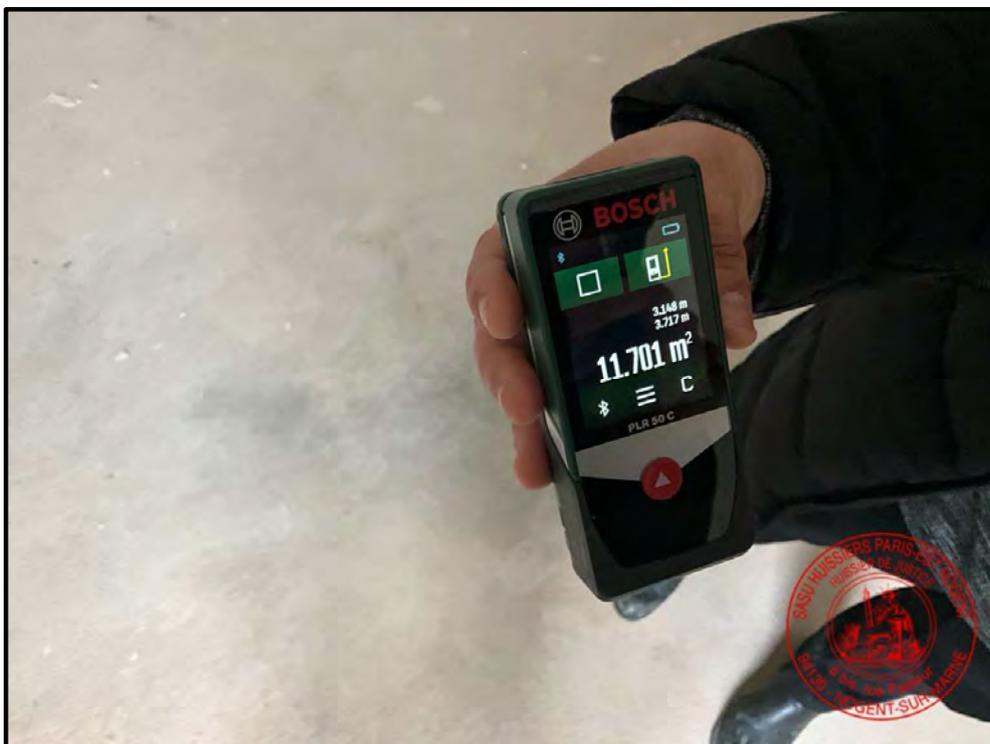
Photographie n°7. HPEN

Après avoir effectué une mesure de la superficie de la pièce, nous obtenons une superficie de 11,70 m².

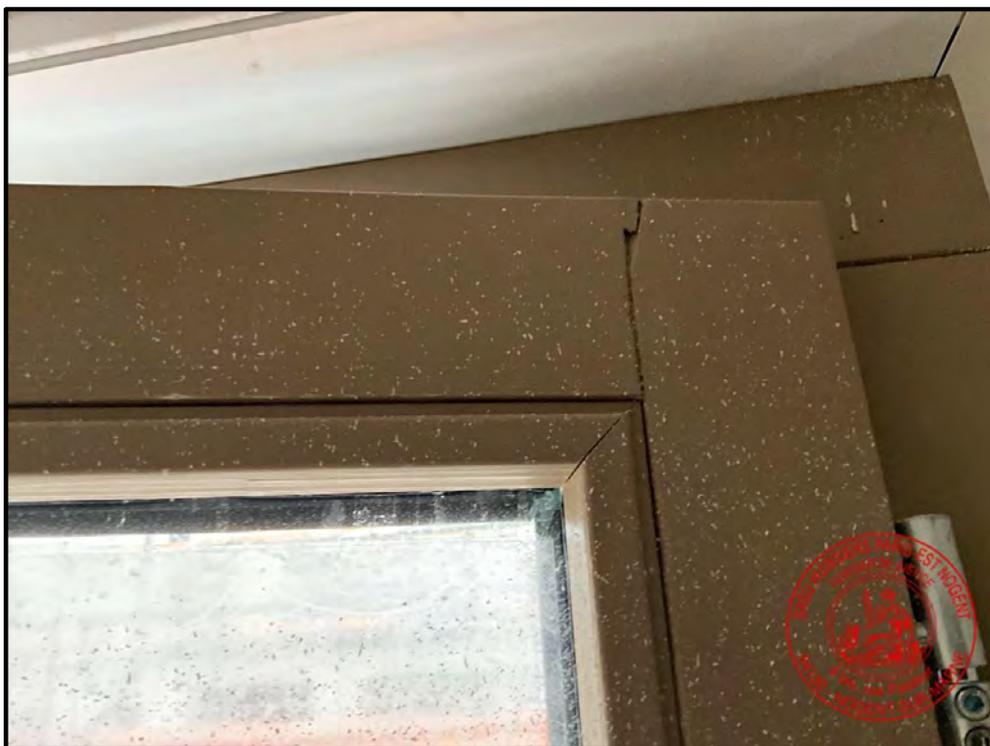
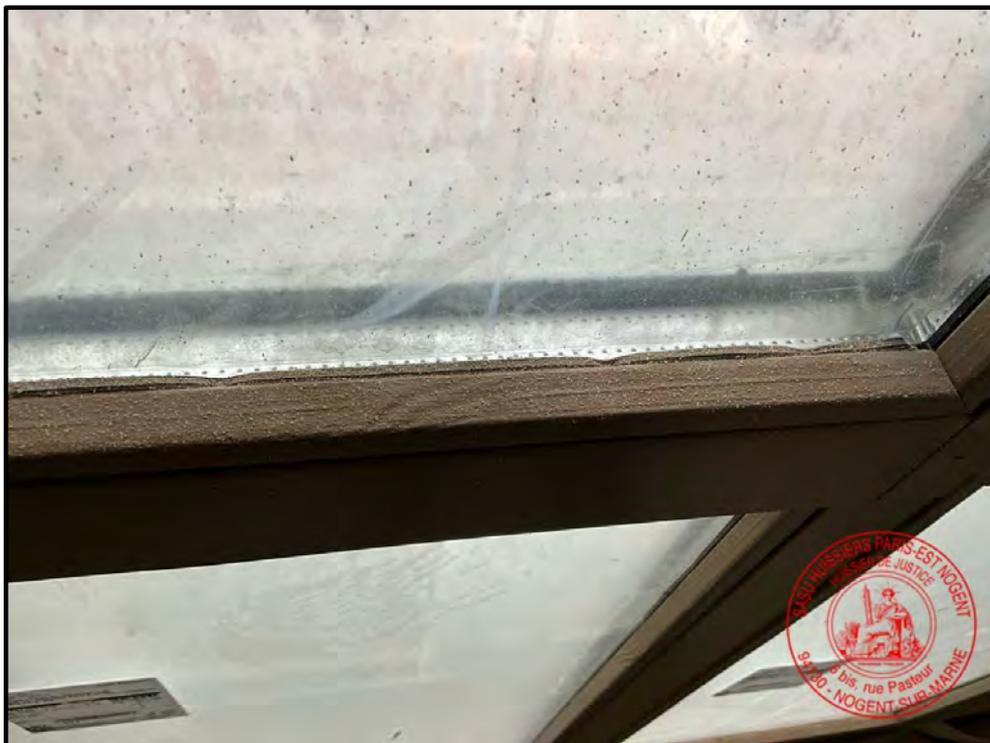
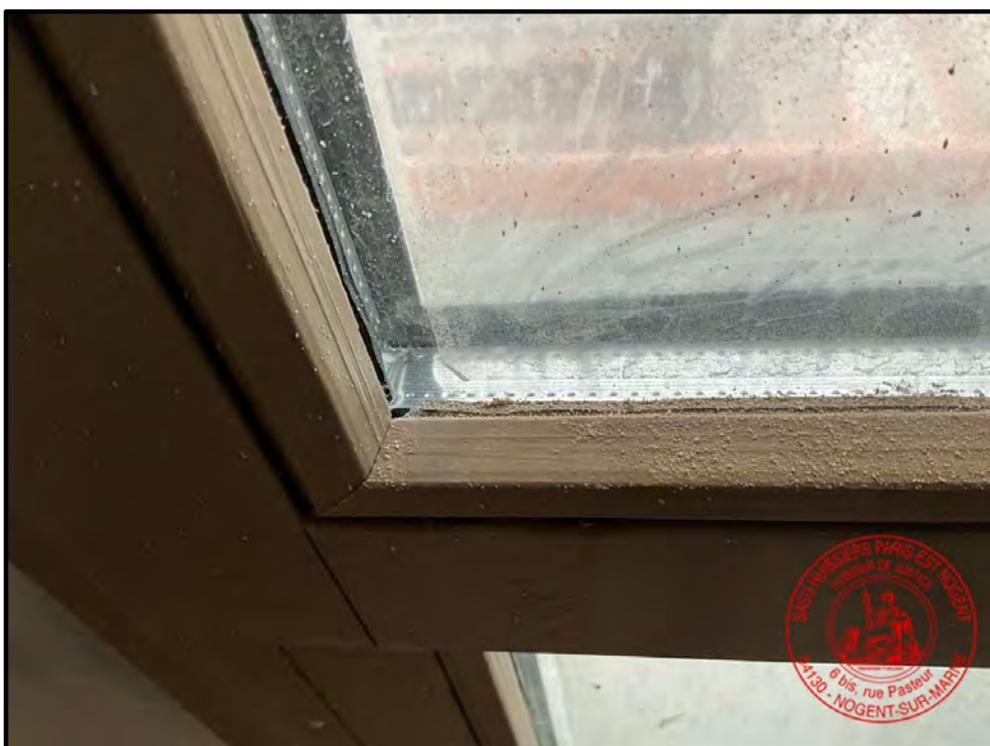
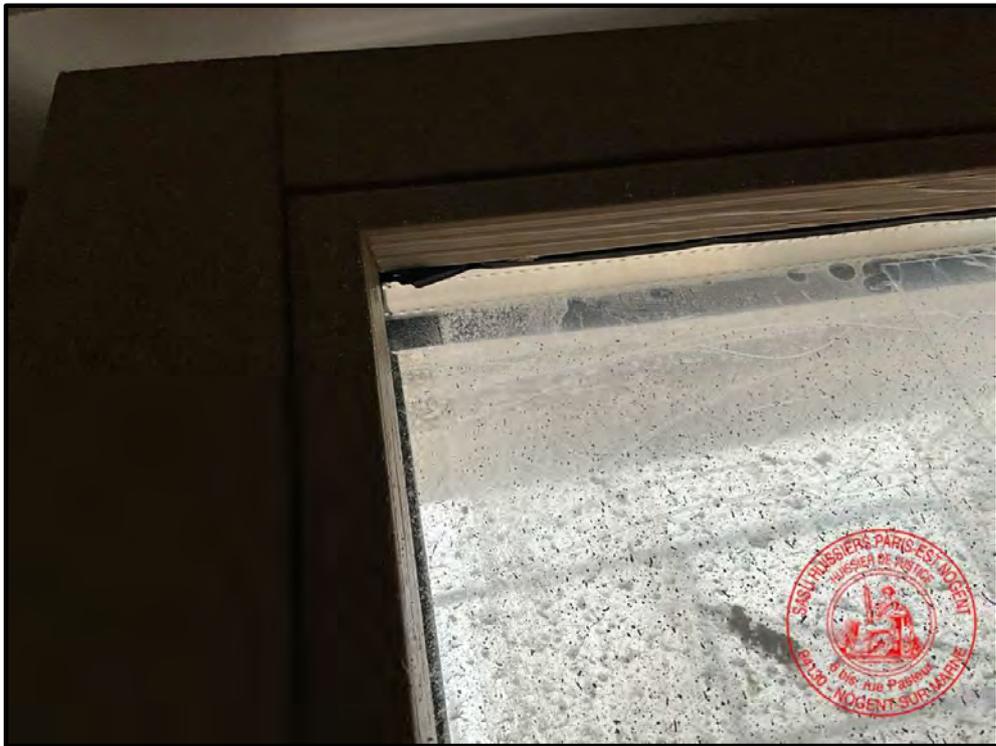
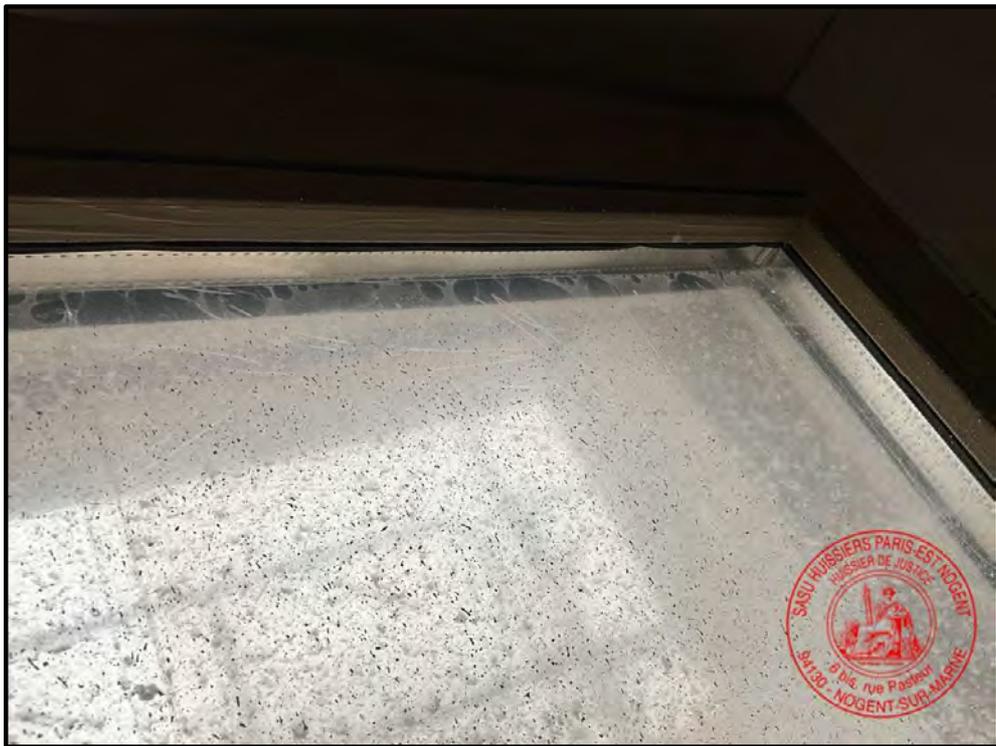
Les deux vantaux de la fenêtre sont encrassés. De nombreuses chutes d'enduit sont visibles sur la face extérieure de ces deux vantaux.

Une reprise est visible dans le coin supérieur droit du vantail droit de cette fenêtre.

Le joint apposé autour des vitrages est pincé en partie basse du vantail gauche ainsi qu'en partie haute du vantail droit.

Je constate par ailleurs que le joint est discontinu en partie basse du vantail gauche.

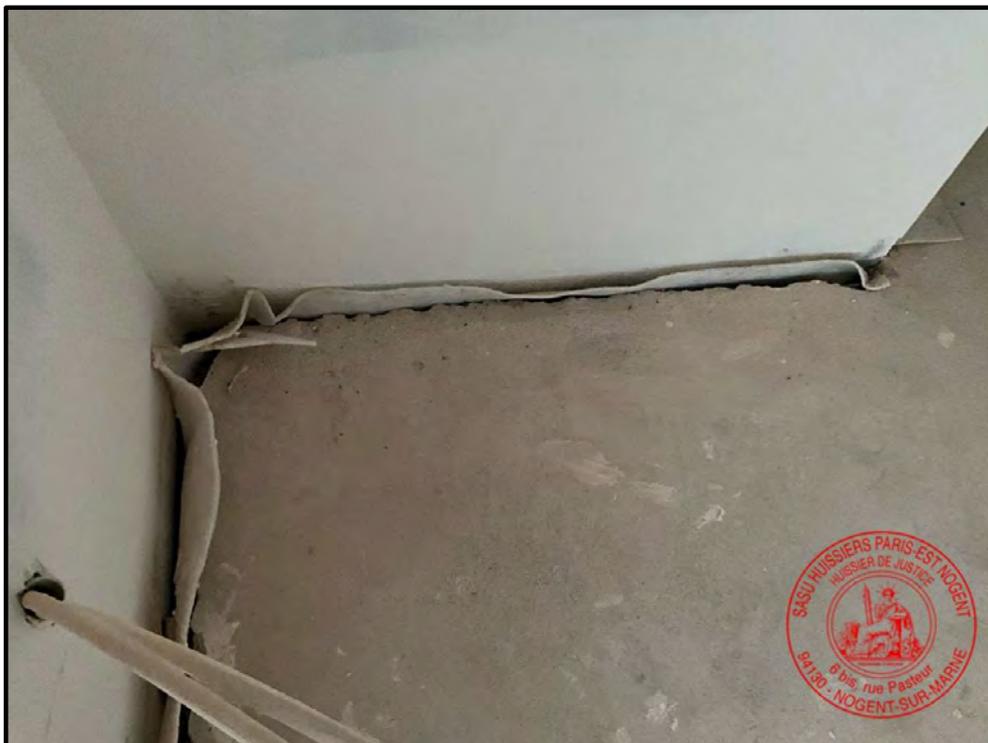
Photographie n°18. HPEN

La chape est dégradée au pied de la fenêtre, soit entre l'allège vitrée et le mur perpendiculaire à la façade.

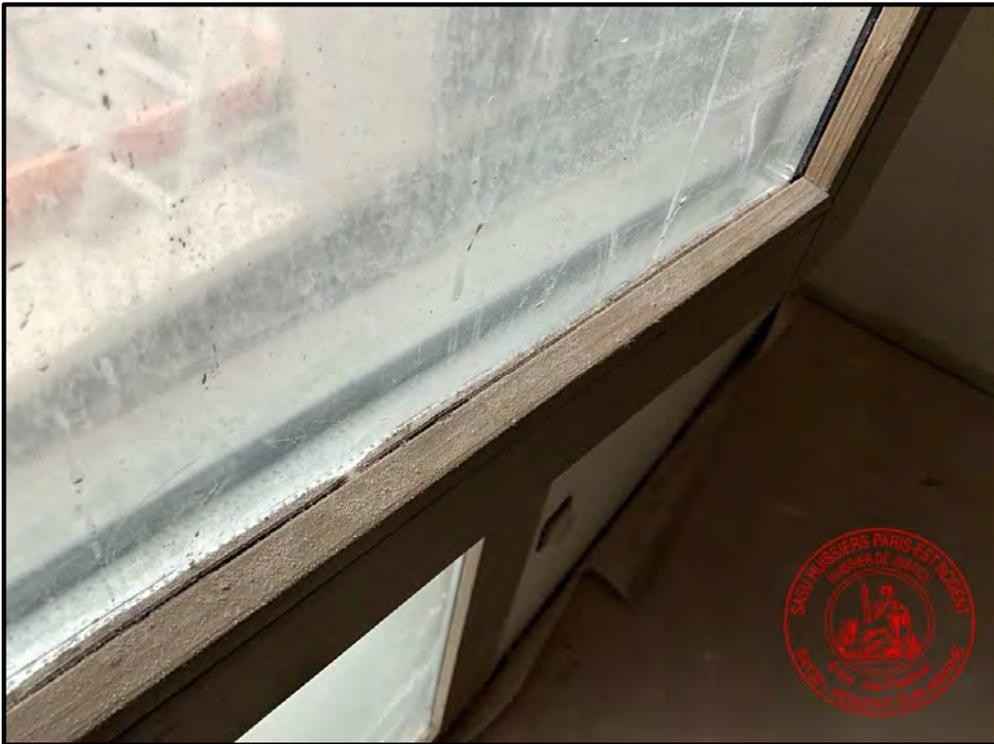
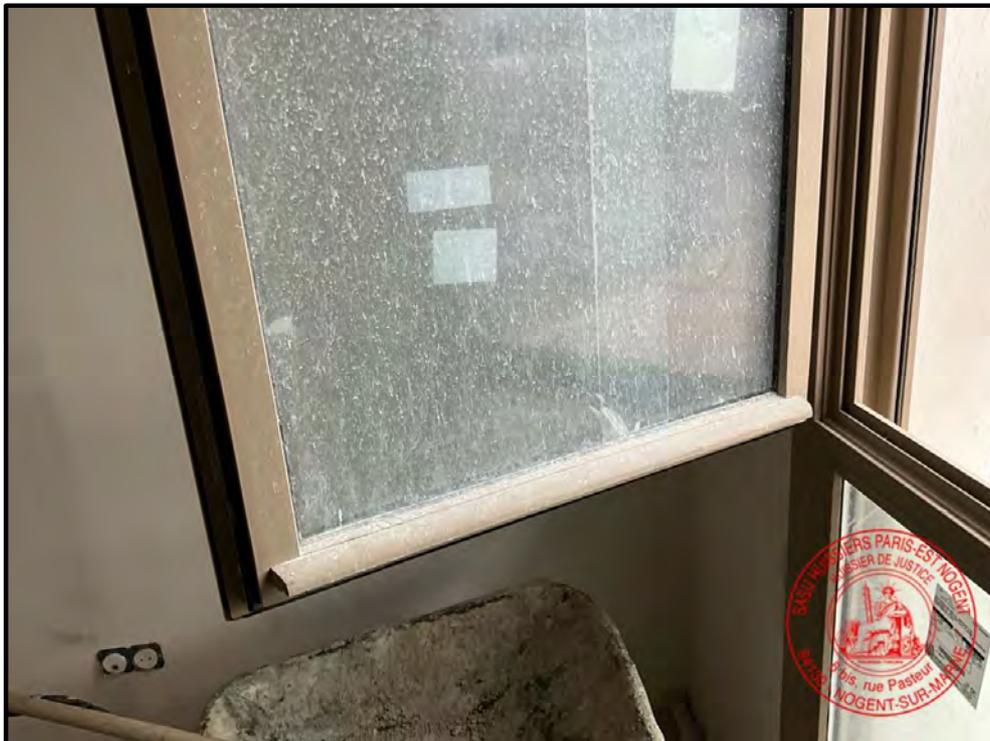
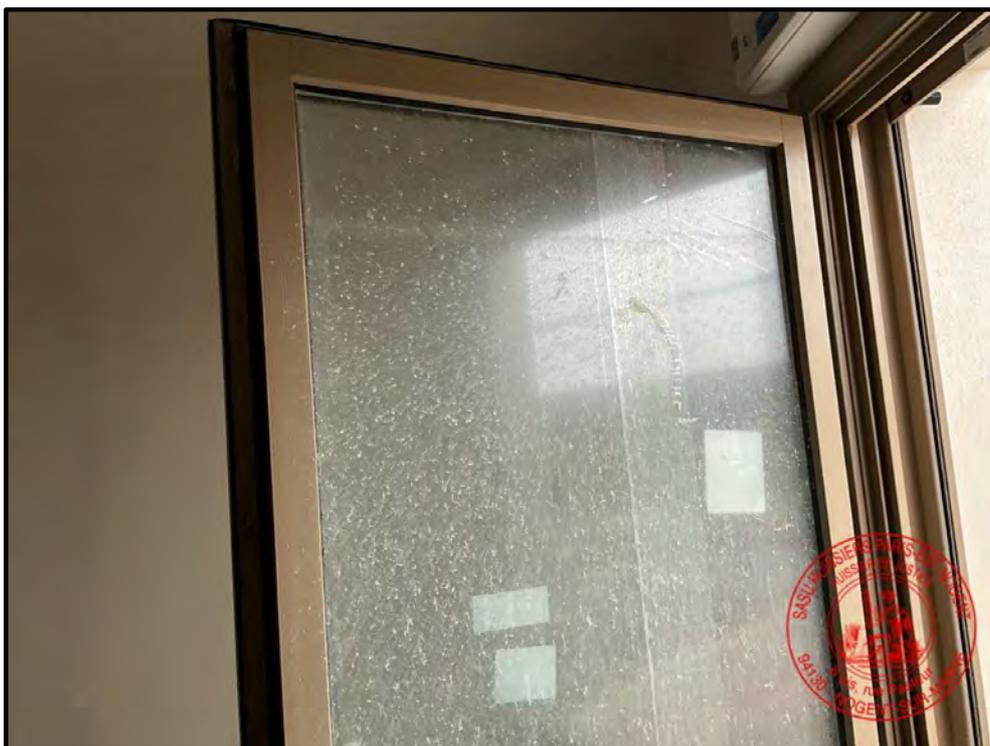
Le joint apposé autour du vitrage de la fenêtre est pincé en partie basse.

Des traces de projection sont visibles sur la face extérieure de la fenêtre.

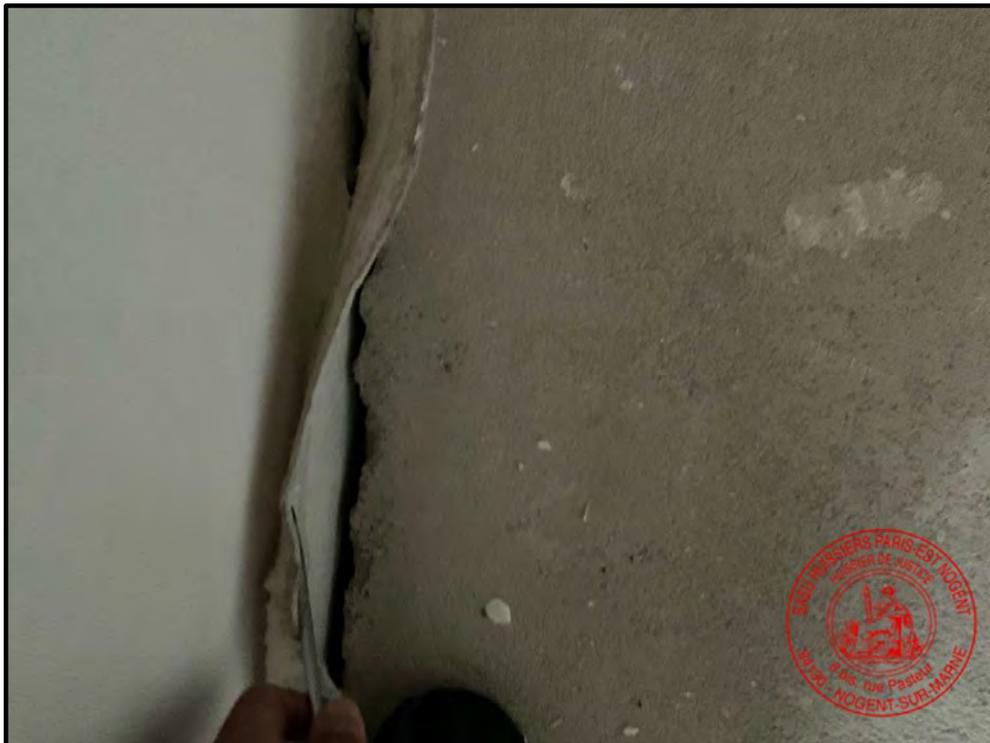
Photographie n°25. HPEN

La chape est dégradée à droite de la fenêtre.

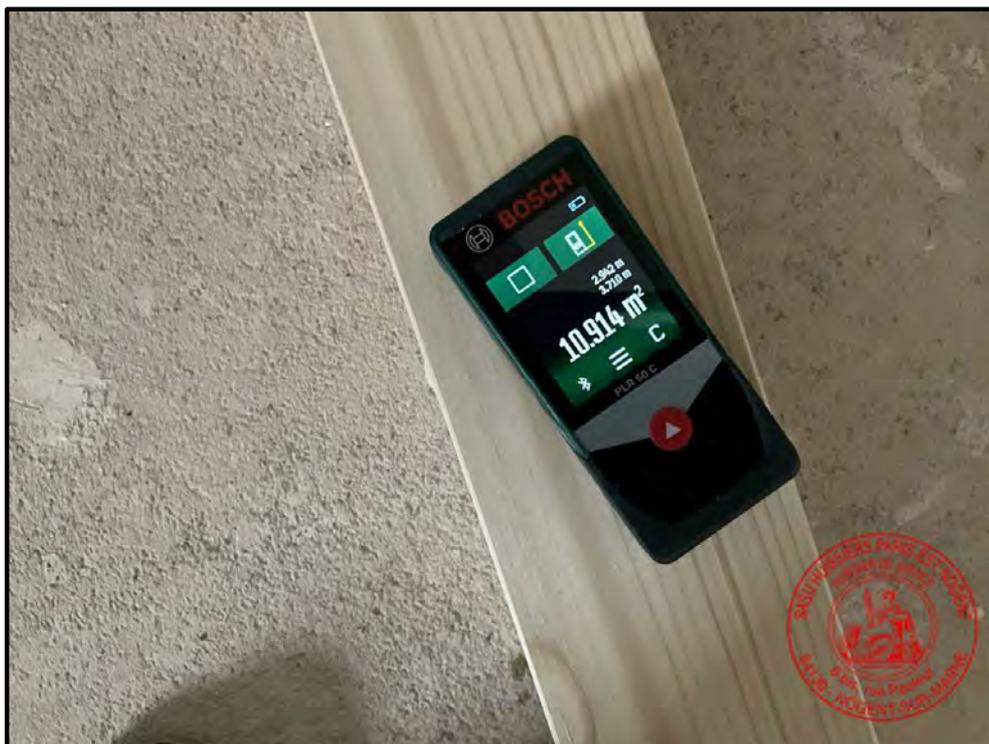
Photographie n°26. HPEN

Après avoir effectué une mesure de la superficie de la pièce, nous obtenons une superficie de 10,92 m².

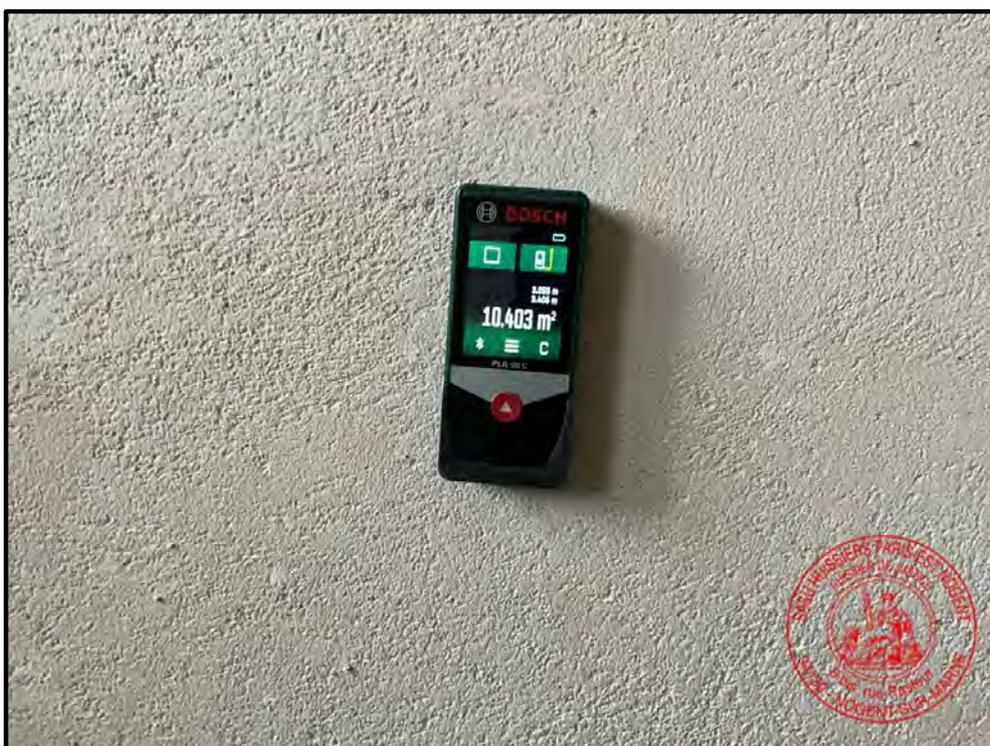
Photographie n°31. HPEN

Après avoir effectué une mesure de la superficie de la pièce, nous obtenons une superficie de 10,40 m²

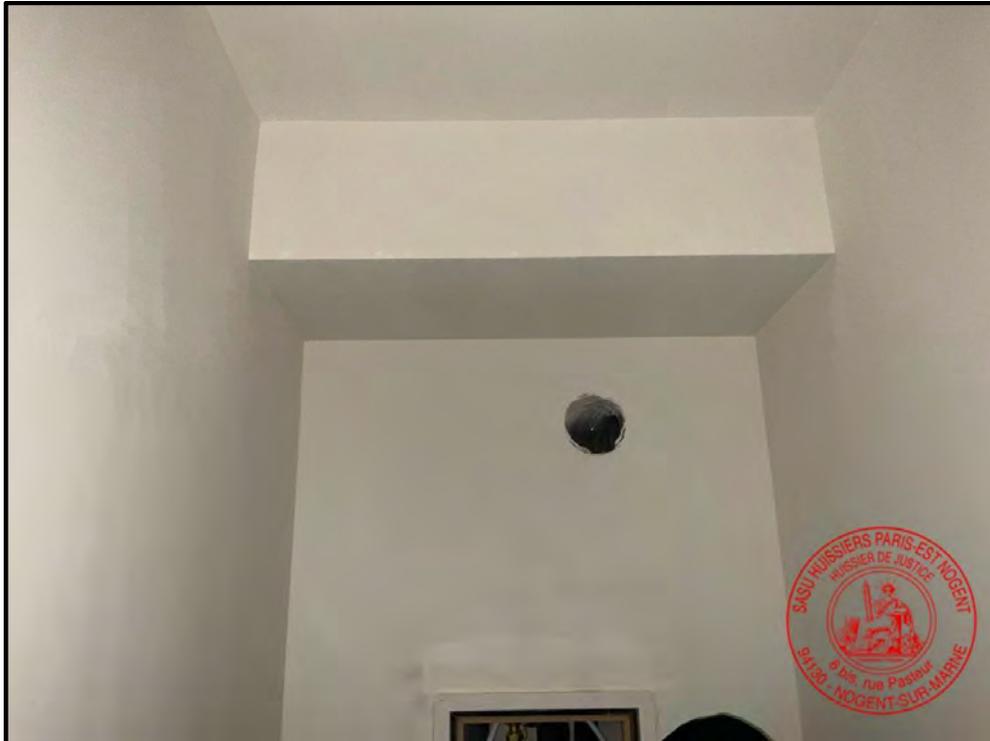
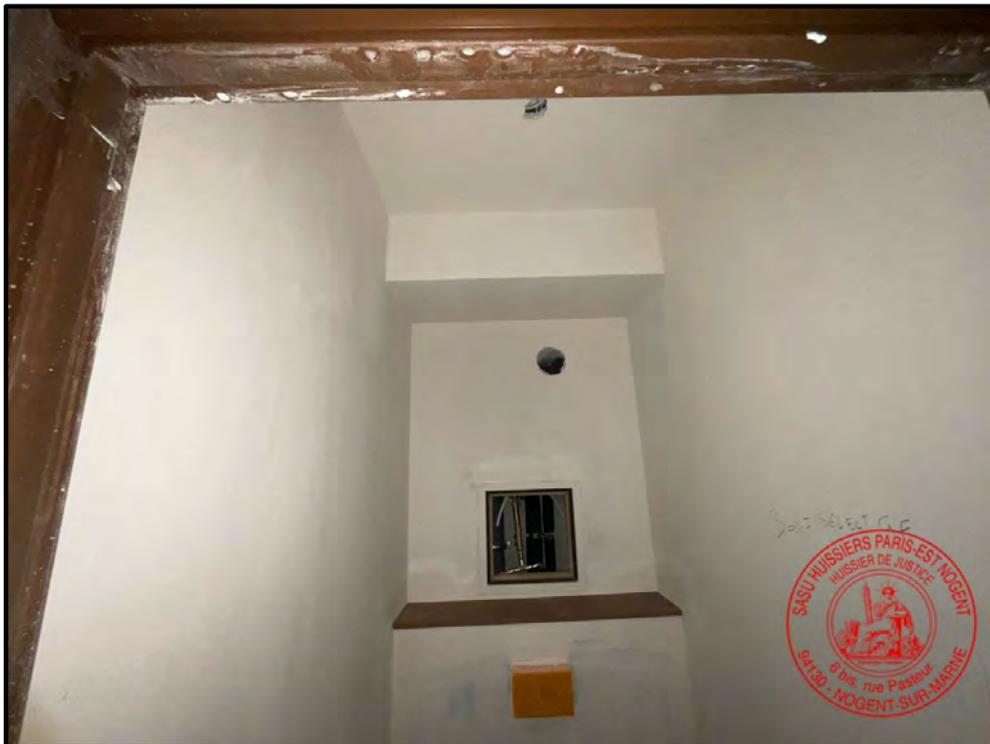
Je constate la présence d'un soffite en partie haute du mur situé face à la porte d'accès à ce WC.

Les requérant me déclarent que la présence de celui-ci n'était pas prévue aux plans.

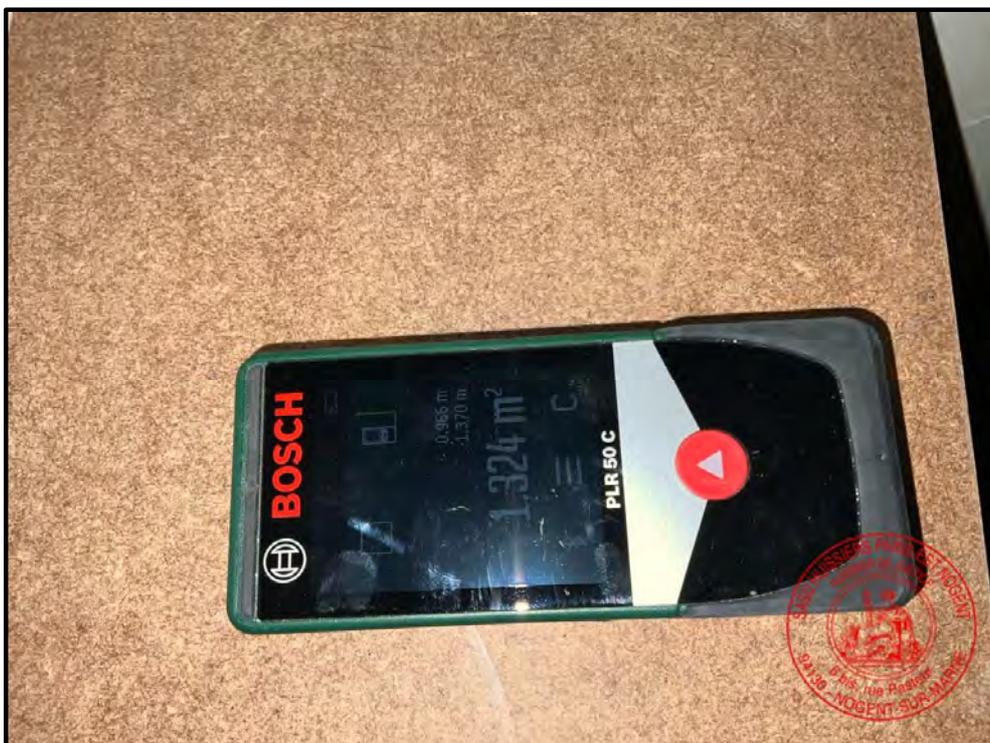
Photographie n°35. HPEN

Après avoir effectué une mesure de la superficie de la pièce, nous obtenons une superficie de 1,32m².

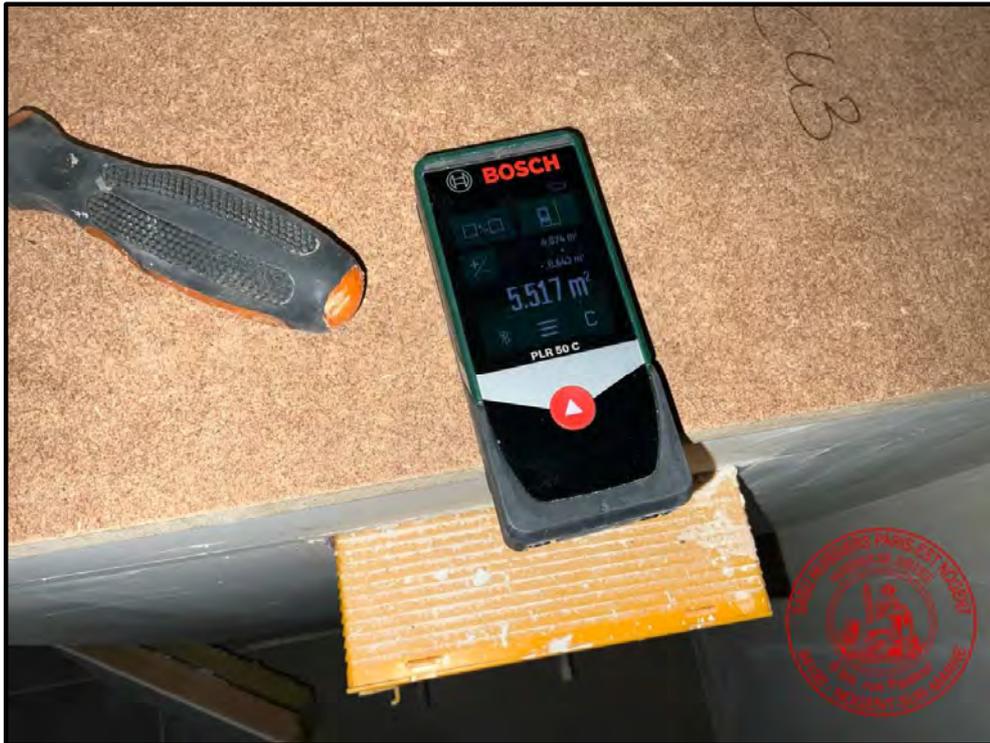
Photographie n°38. HPEN

Après avoir effectué une mesure de la superficie de la pièce, nous obtenons une superficie de 5,51m²

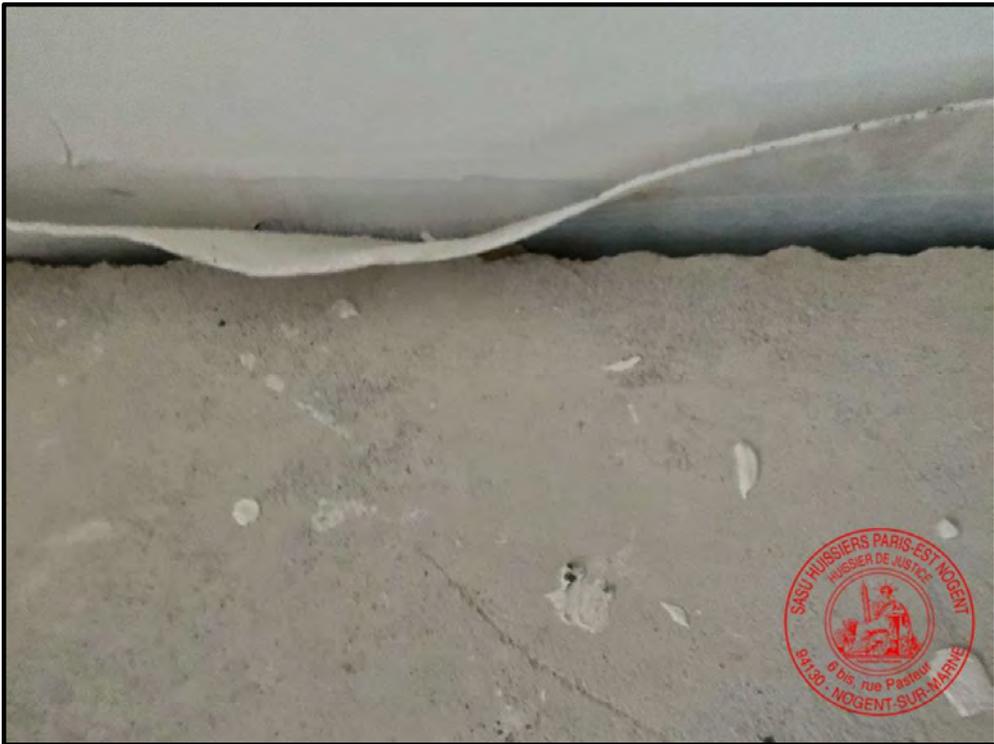
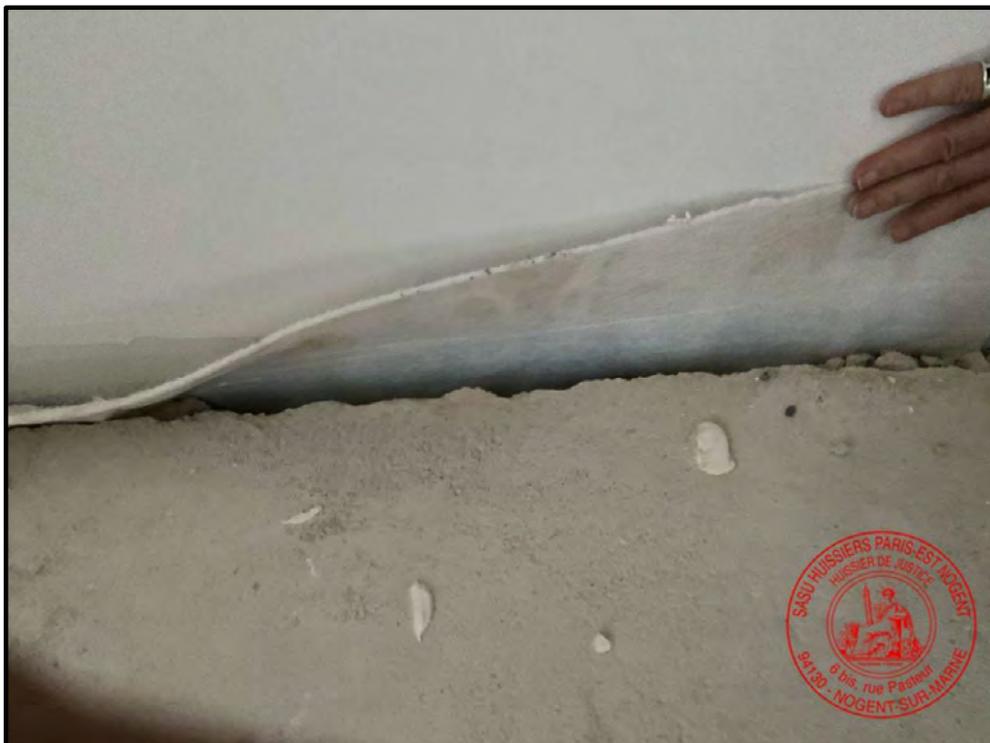
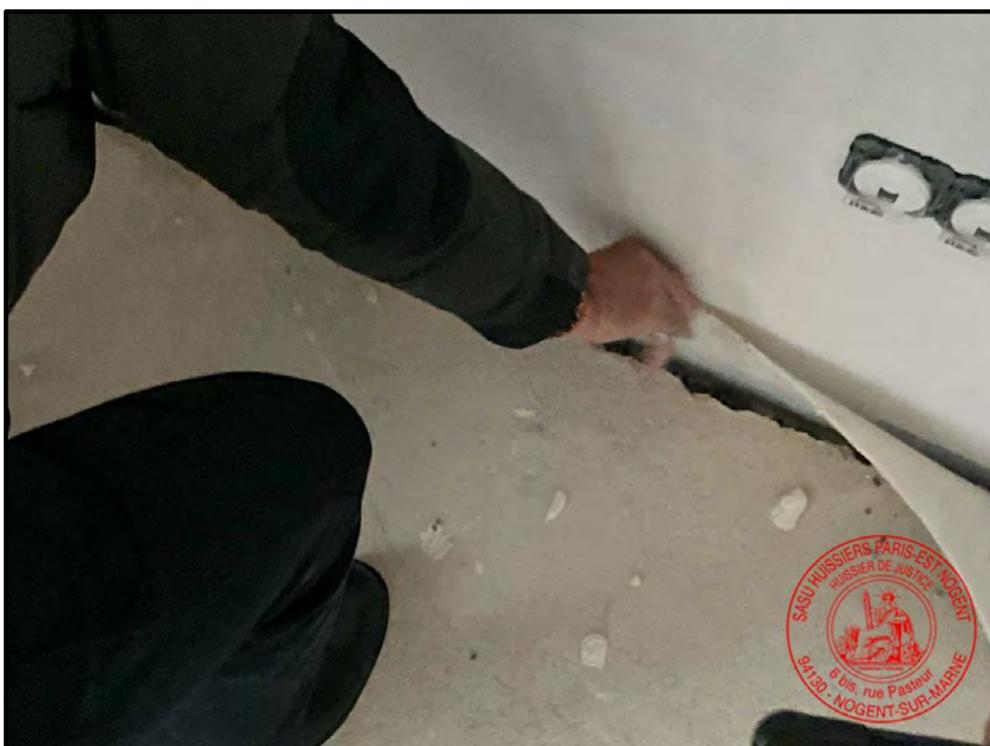
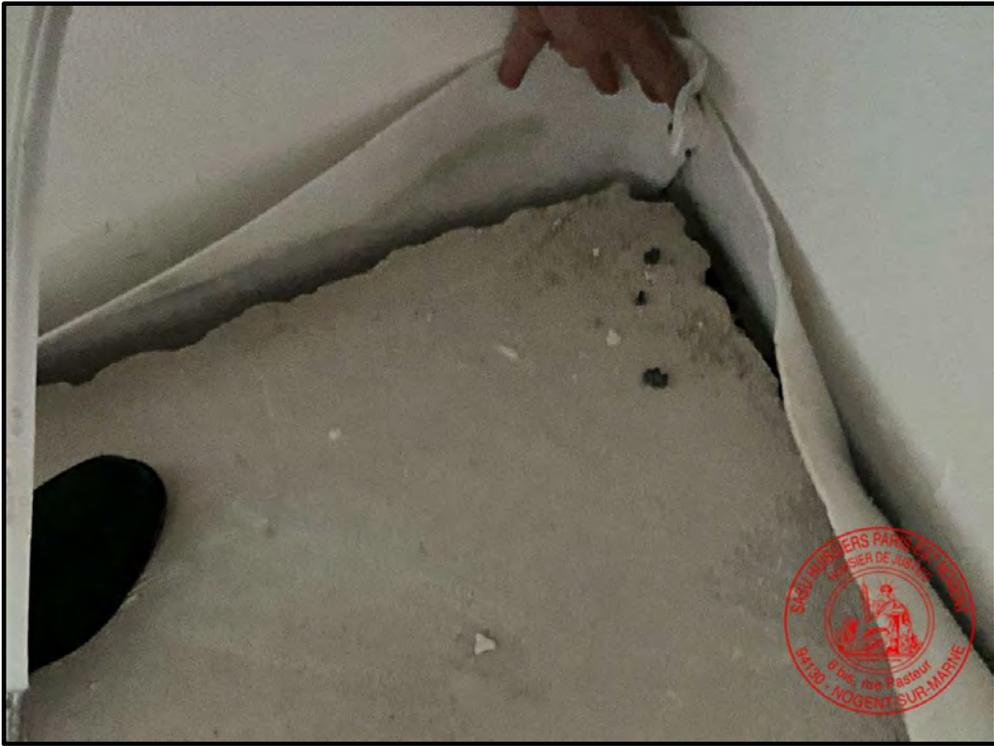
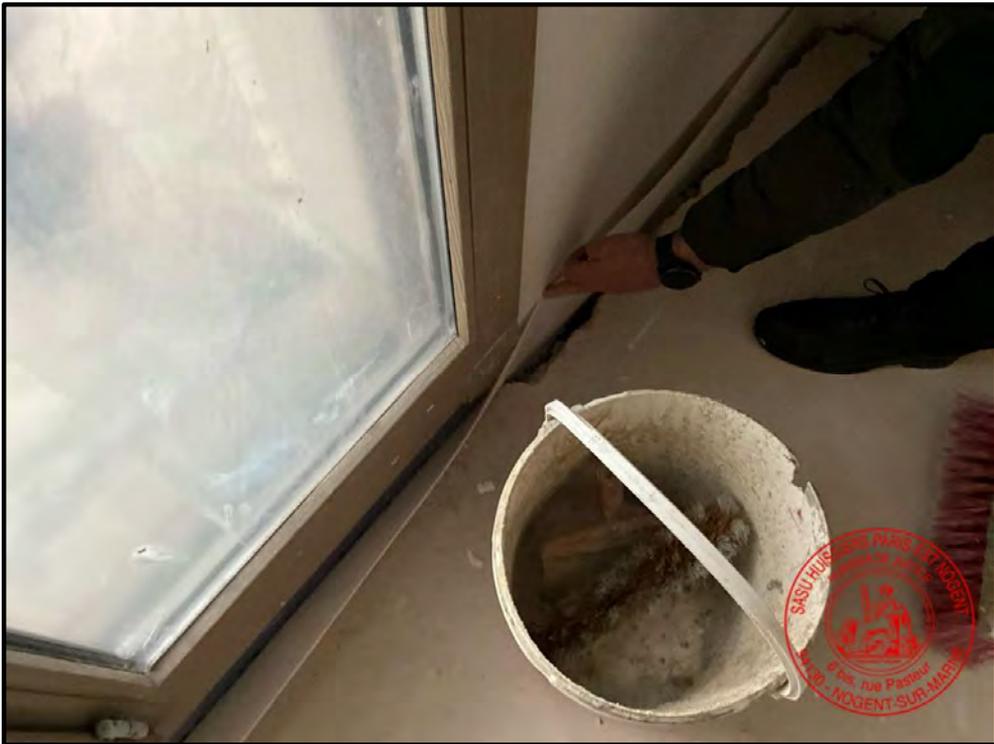
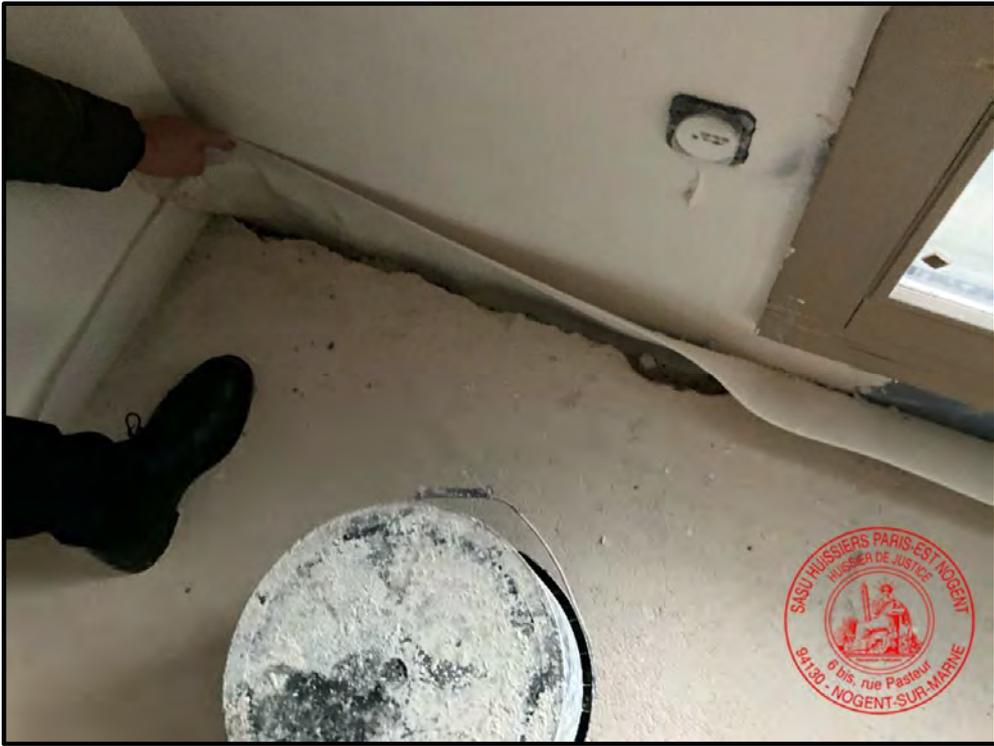
La chape est cassée au pied des façades, sur toute la périphérie de la pièce.

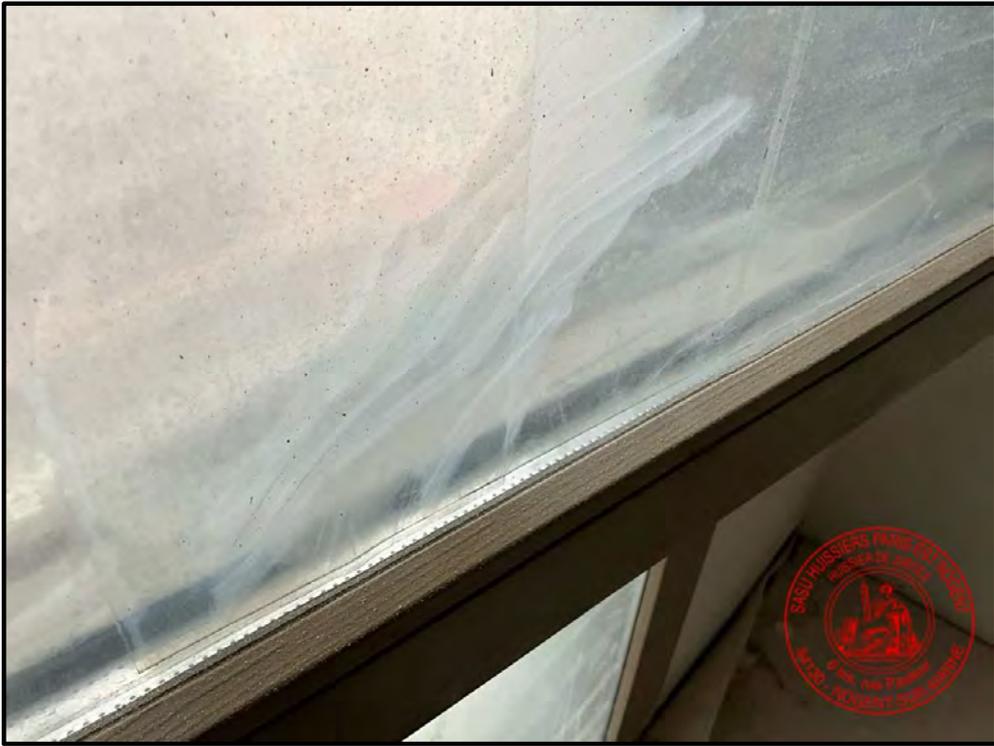
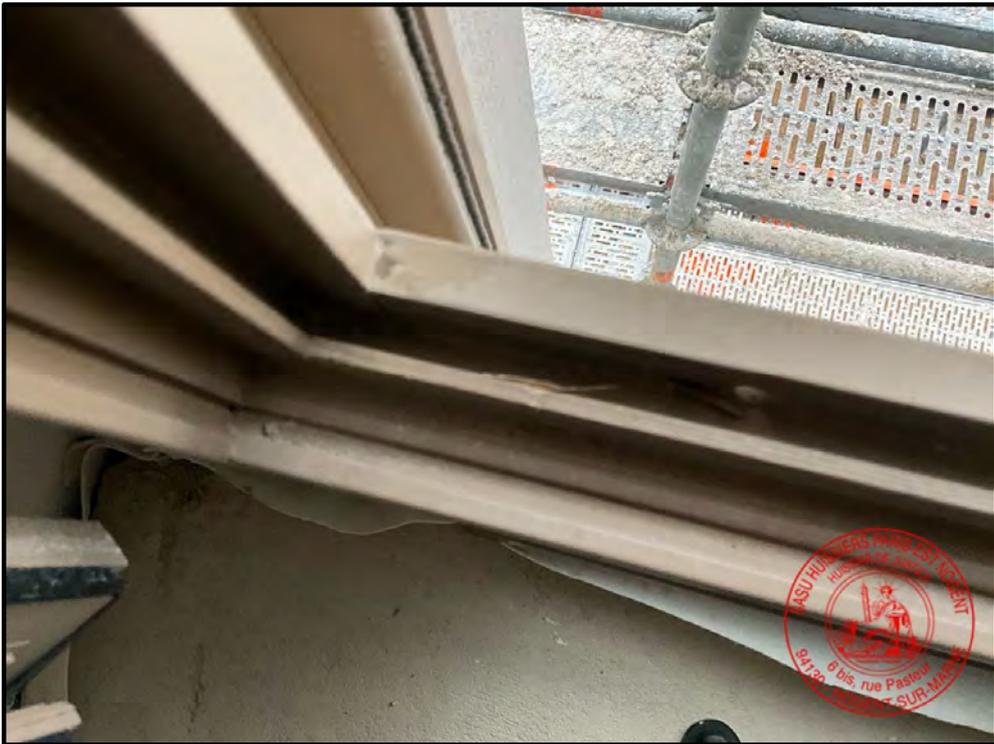
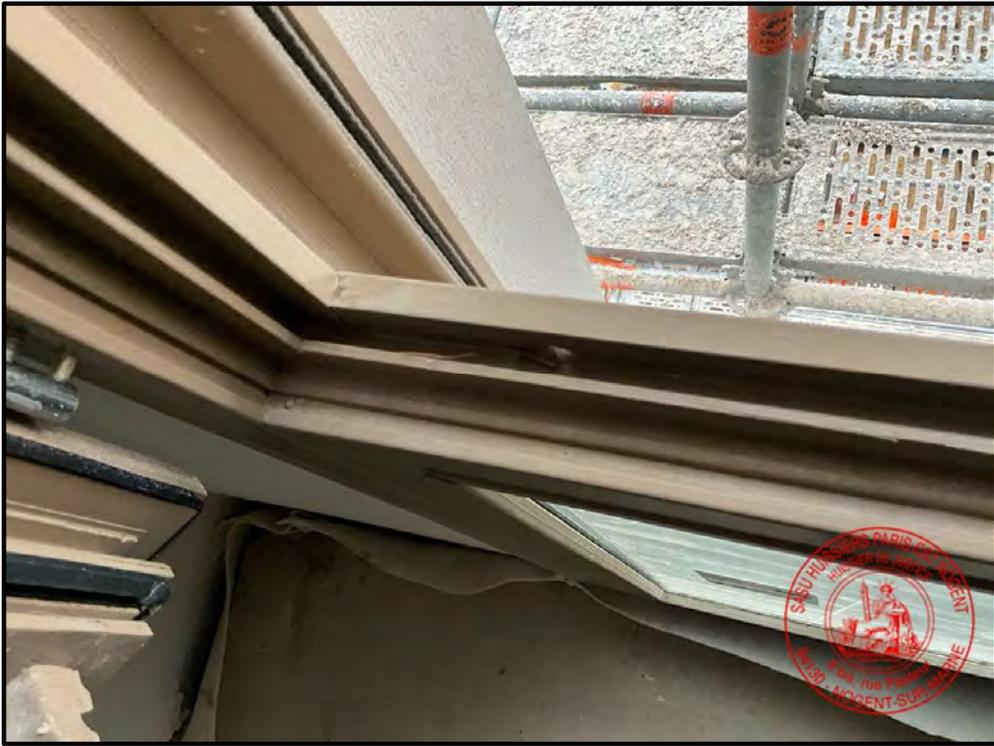
Les joints sont pincés en partie basse du vantail gauche de la fenêtre.

La traverse basse de l'encadrement de la fenêtre est épauférée.
