PROCES-VERBAL DE CONSTAT

Qu'ils ont fait l'acquisition en l'état futur d'achèvement, d'un appartement dépendant d'un ensemble immobilier dénommé « ROOFTOP ELEGANCE » sis à ANTONY (92160) Zone d'Aménagement Concert » (ZAC) JEAN ZAY.

Qu'un rendez-vous de visite après installation des cloisons a été organisé par le promoteur, la SCCV ANTONY JEAN ZAY, le jeudi 29 février 2024 à 15h30.

Rapport des réserves de pré livraison.

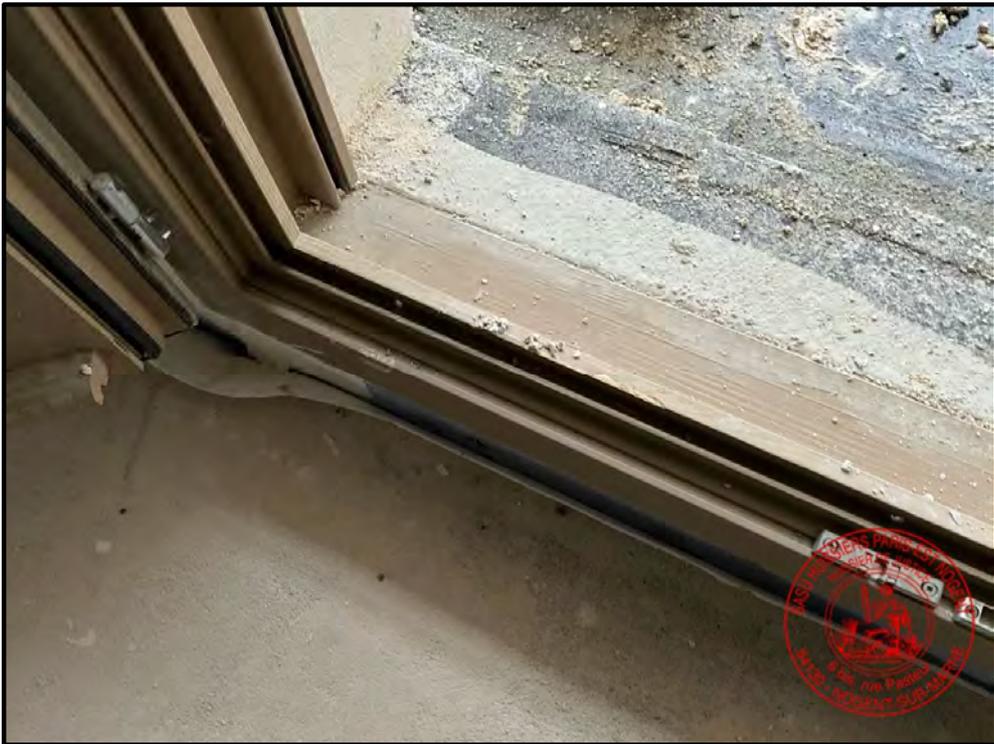
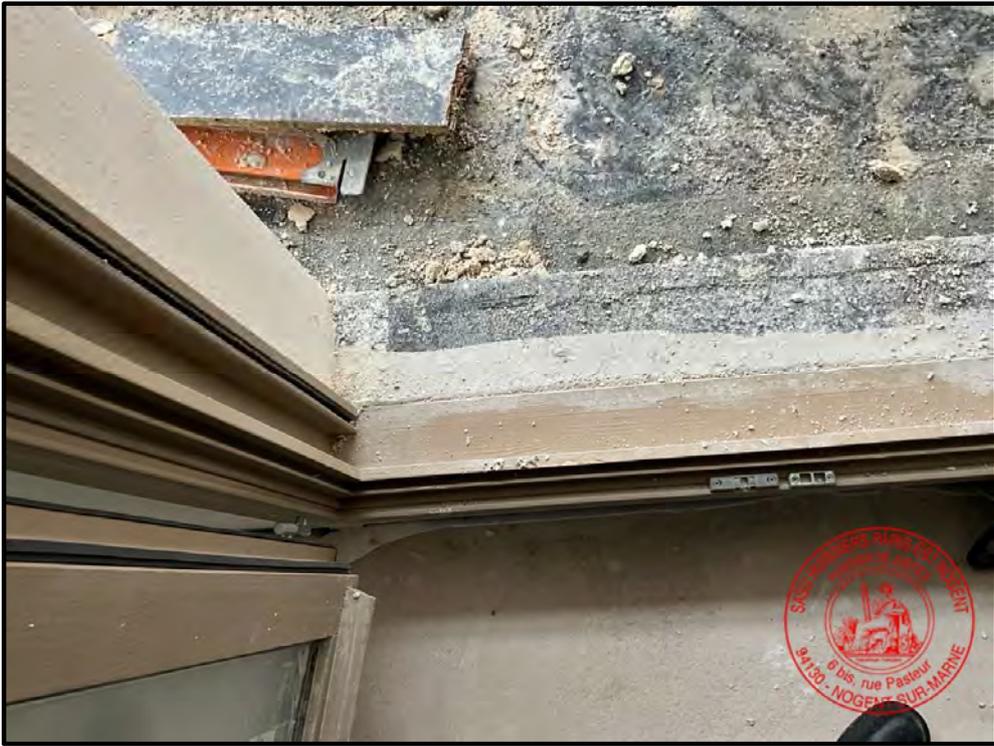
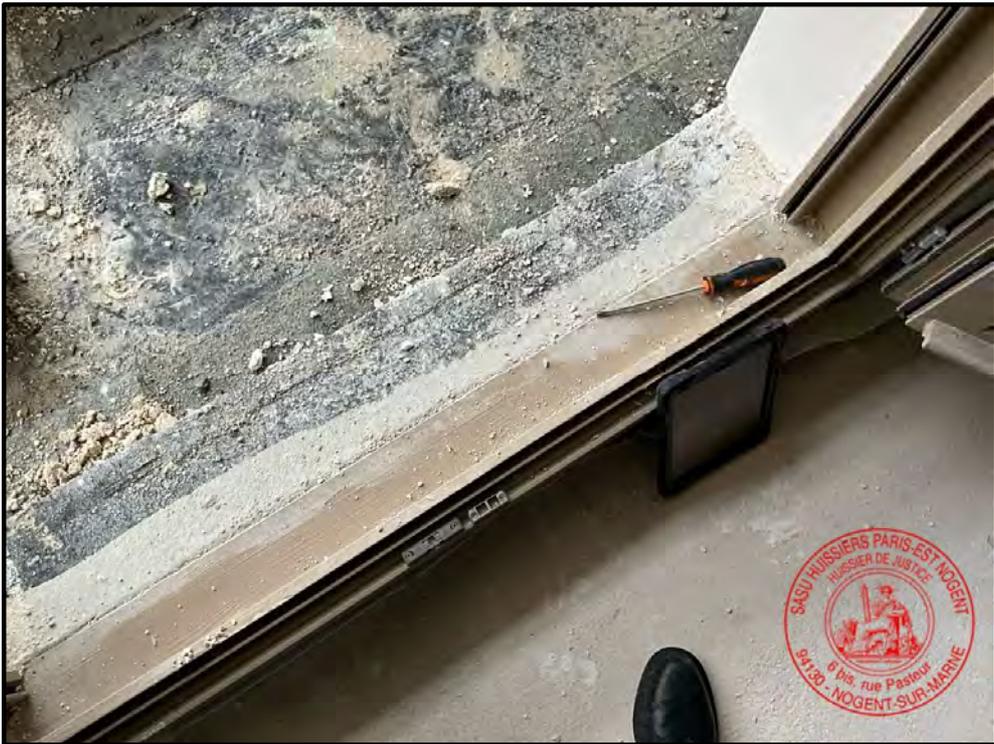
Des épaufrures sont également visibles sur la traverse basse de l'encadrement de la porte fenêtre de droite.

Cette porte fenêtre est dépourvue de rejingot. Je constate par ailleurs que le vitrage des deux vantaux est branlant et qu'il n'est pas correctement scellé par les joints périphériques.

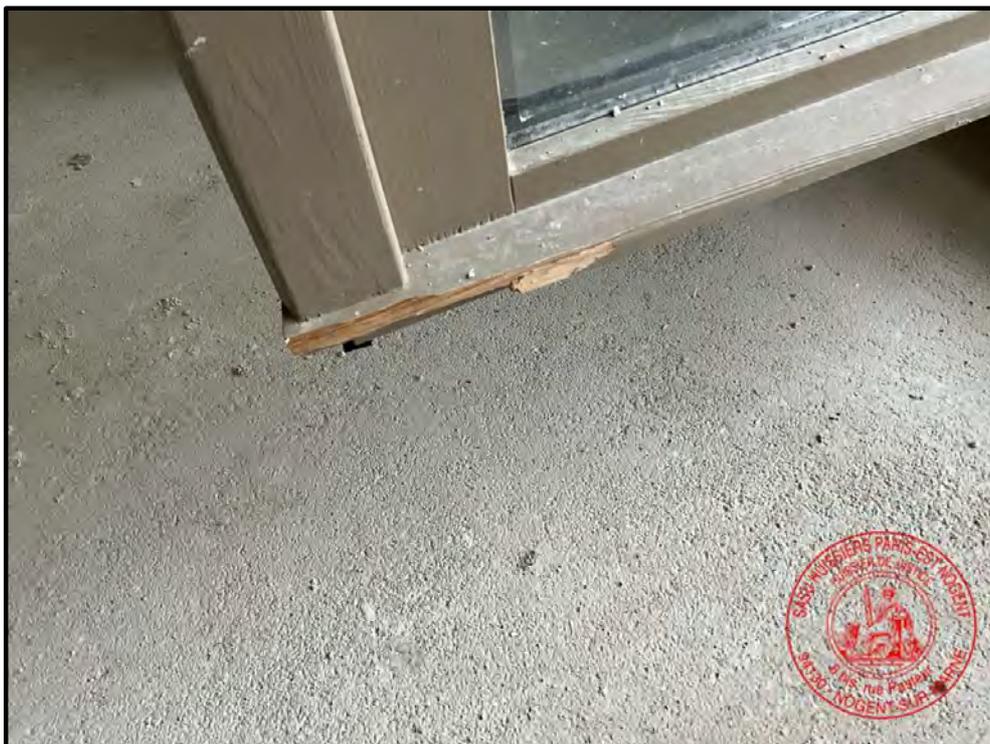
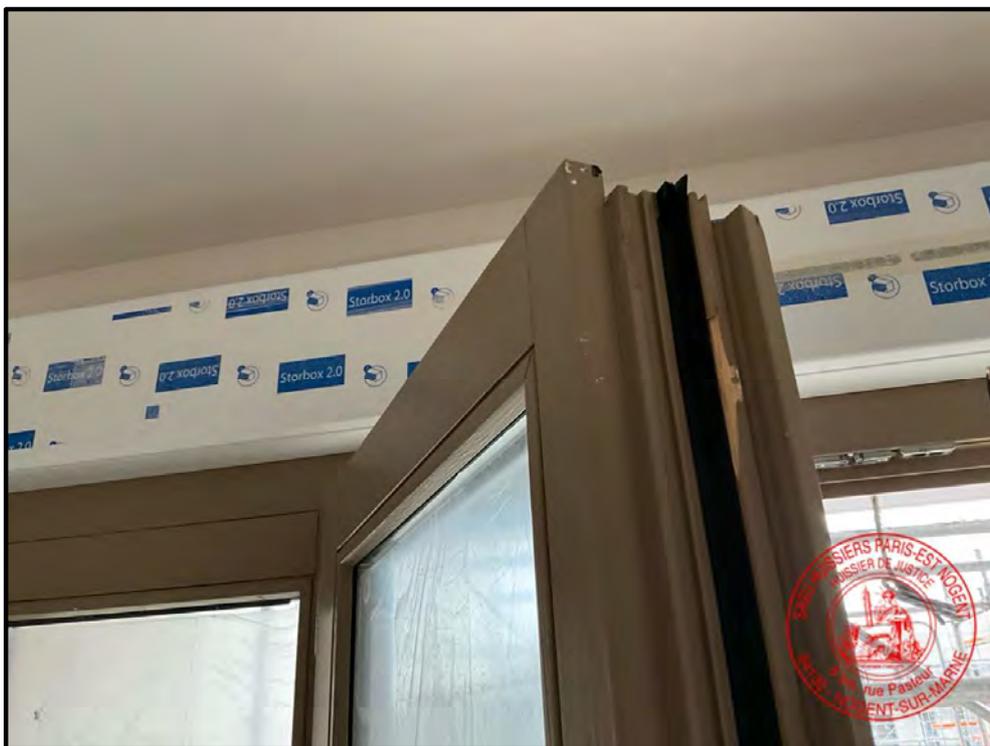
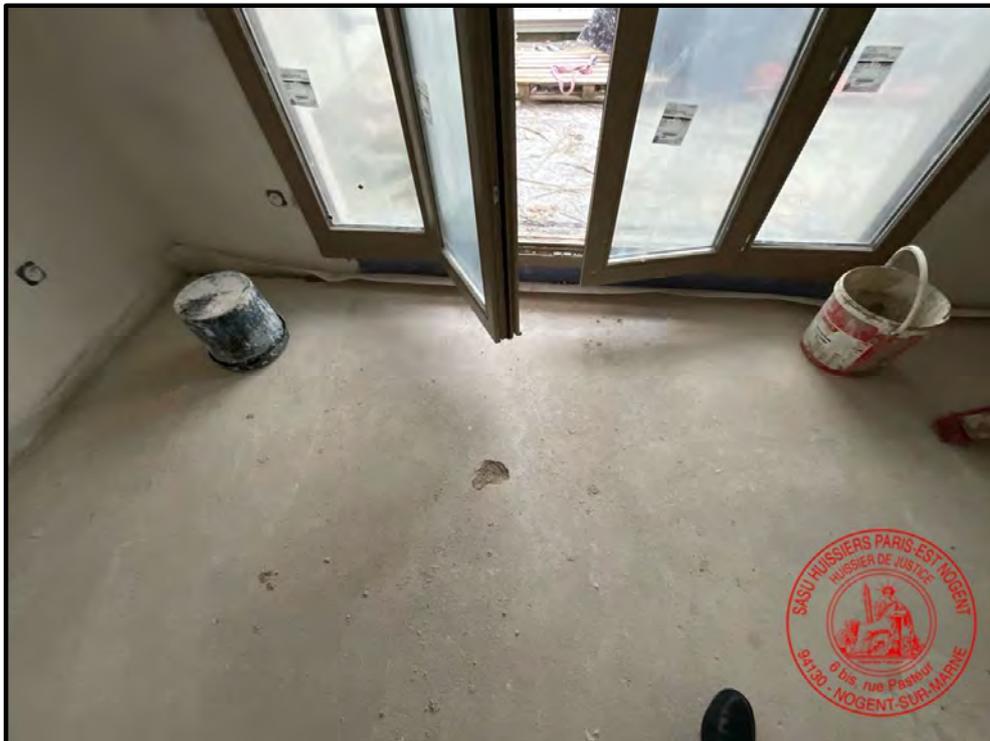
Sur les deux vantaux de la porte fenêtre située au fond de la pièce, les vitrages sont également branlants.

Je relève la présence d'une très importante dégradation sur la face extérieure du vantail gauche de cette porte fenêtre.

Une épaufrure est également visible en partie haute de la tranche de ce vantail. Au pied de cette porte fenêtre, une dégradation de la chape est visible.

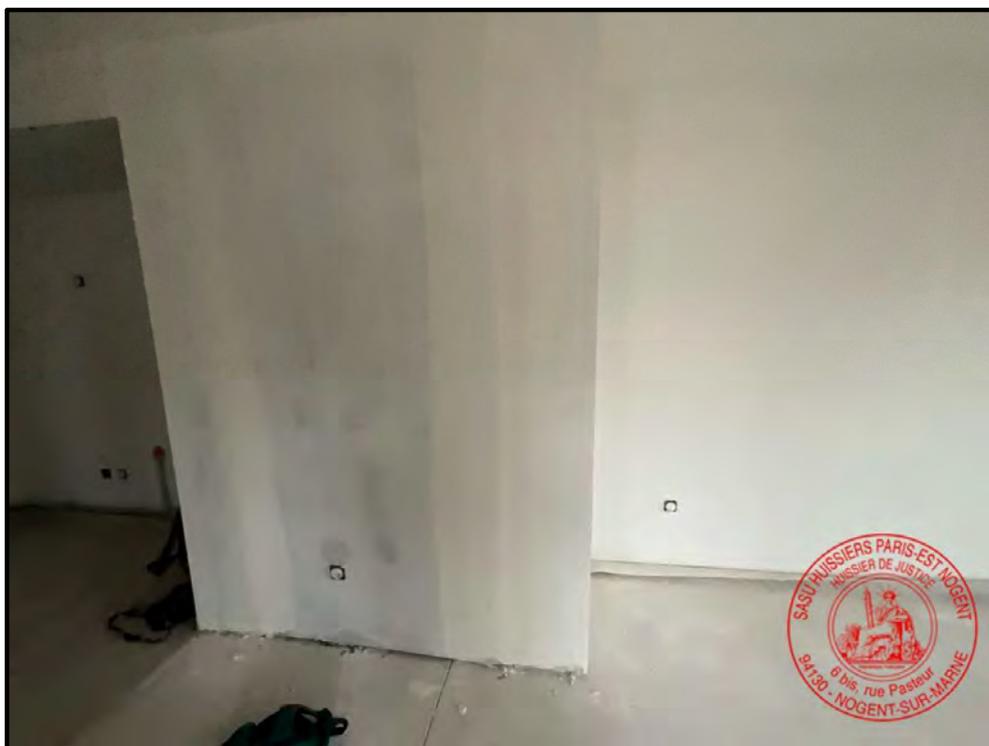
Photographie n°67. HPEN

Sur le doublage situé à droite du coin cuisine, je constate l'existence d'un creux vers l'extérieur, en partie basse.

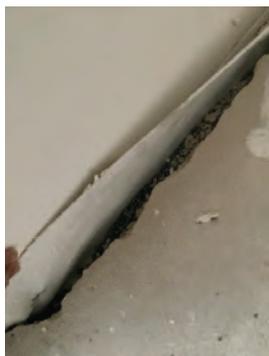
1.1

Séjour.

Chape décaissé.

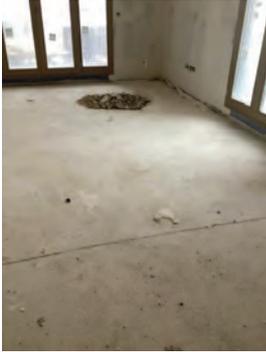
1.3

Séjour.

Chape décaissée.

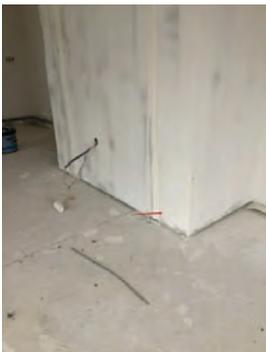
1.5

Cloison de redressement

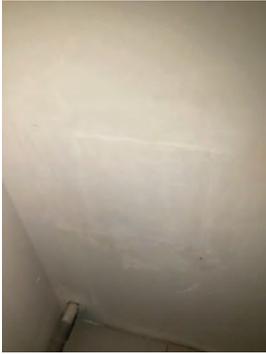
1.6

Salle d'eau de la chambre 1.

Manque une trappe de visite dans la salle d'eau.

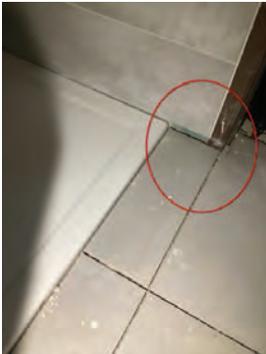
1.7

Salle d'eau.

Manque la continuité de faïence.

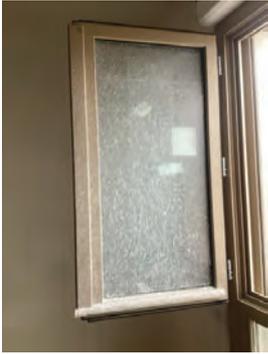
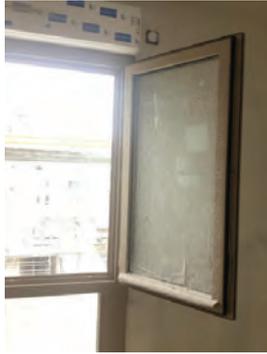
1.9

Chambre 1.

Les ouvrants abimé et non protégé.

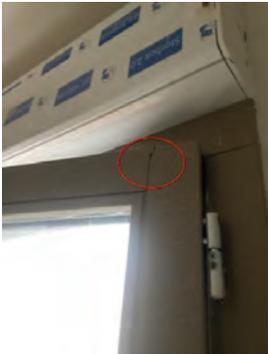
1.10

Chambre 1.

Mauvaise jonction entre le montant et le dormant de la fenêtre.

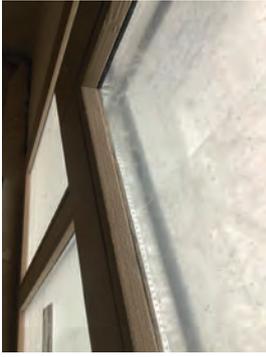
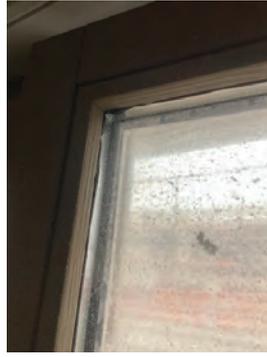
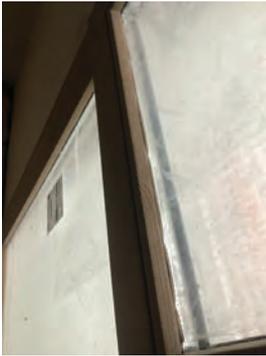
1.11

Chambre 1.

On constate une discontinuité des joints, des joints pincés. La pose des joints n'est pas conforme.

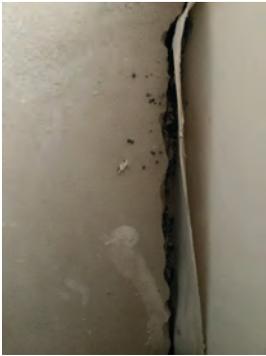
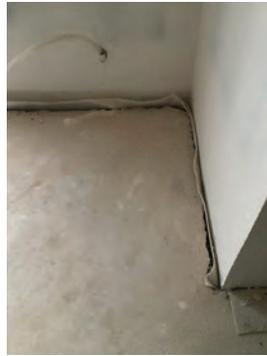
1.12

Chambre 1.

Chape décaissé en périphérie de la pièce.

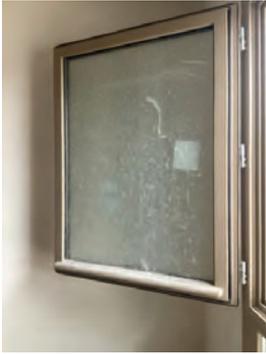
1.14

Chambre 2.

Ouvrant non protégé.

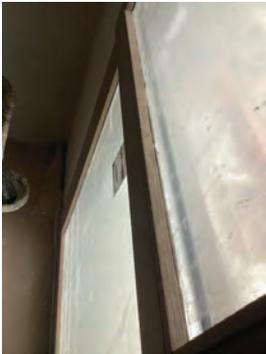
1.15

Chambre 2.

Joint abimé.

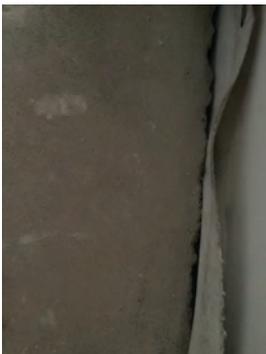
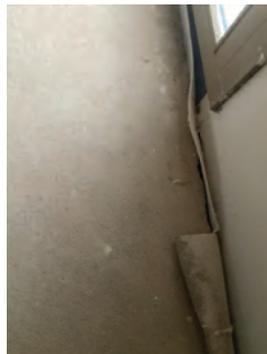
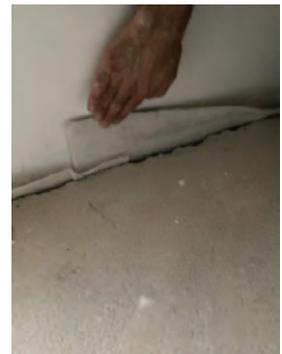
1.16

Chambre 2.

Chapé décaissé en périphérie de la pièce.

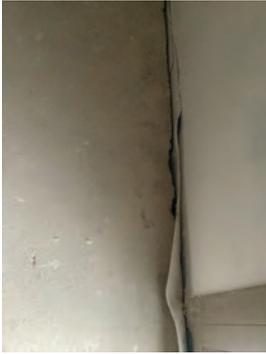
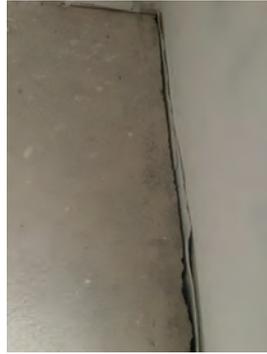
1.17

Chambre 3.

Chapé décaissé en périphérie de la pièce.

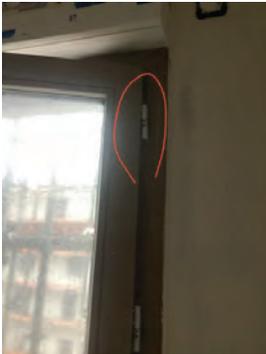
1.18

Chambre 3.

Paumelle mal posé.

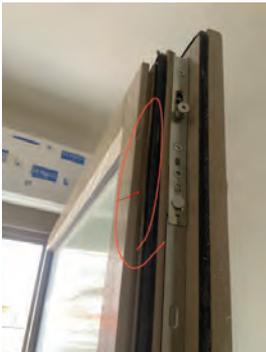
1.19

Chambre 3.

Un creux important au niveau de l'ouvrant

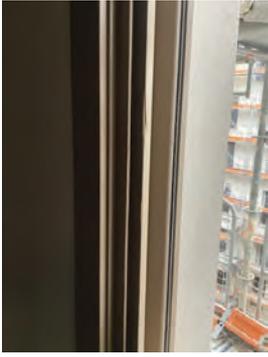
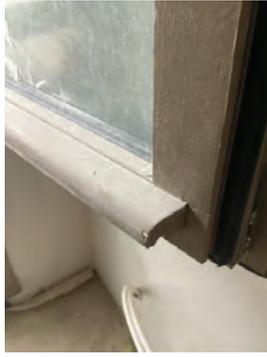
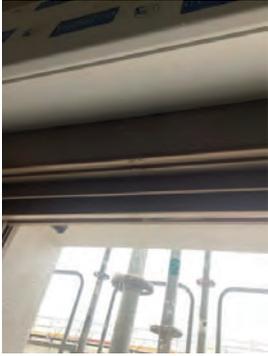
1.20

Chambre 3.

Menuiserie abimée a plusieurs endroit.

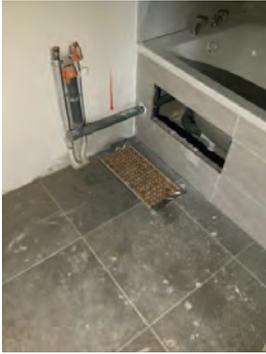
1.24

Salle de bain.

Absence de pente.

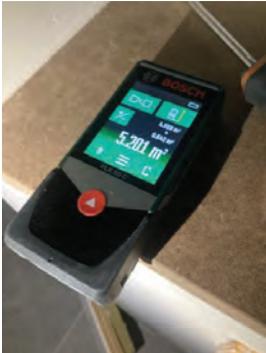
1.25

Surface salle de bain

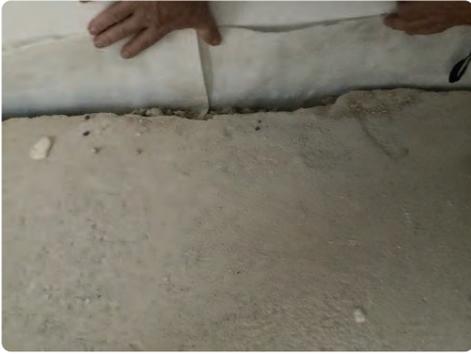
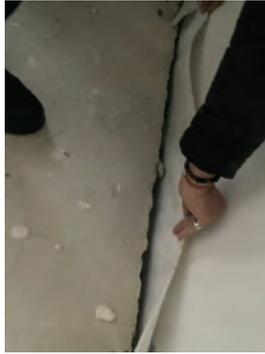
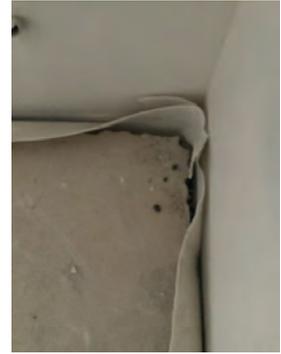
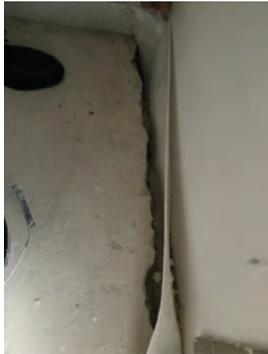
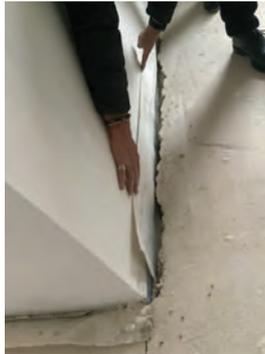
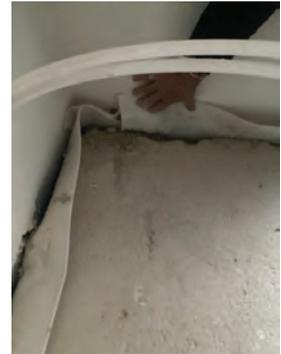
1.26

Séjour.

Décaissement de la chape en périphérie.

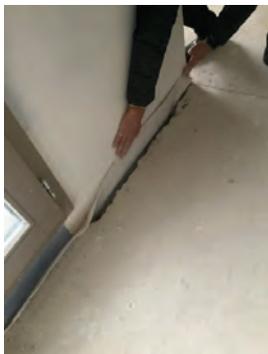
1.27

Séjour.

chape décaissée.

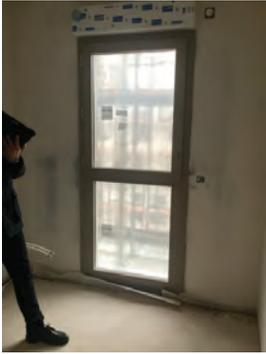
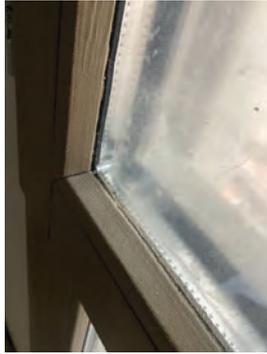
1.28

Séjour.

Joint pincé a plusieurs endroits.

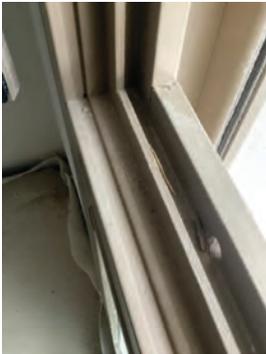
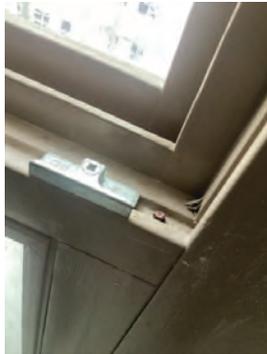
1.29

Séjour.

Dormant de fenêtre abimé.

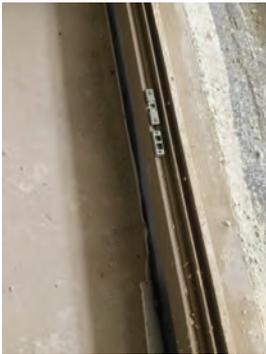
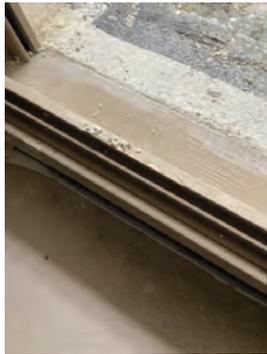
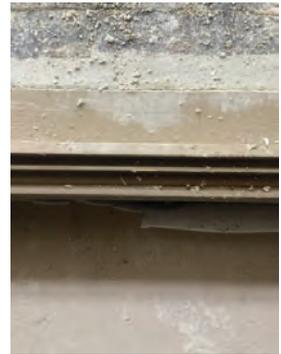
1.30

Séjour.

Dormant de fenêtre abimé.

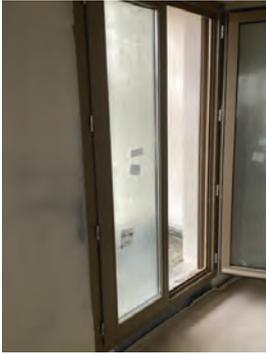
1.31

Séjour.

Vitrage branlant.

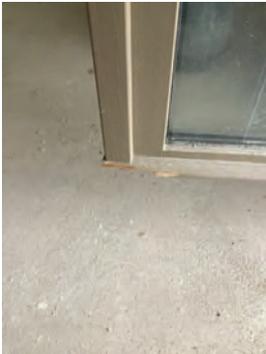
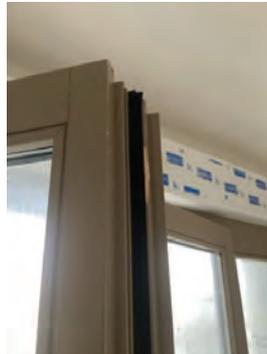
1.32

Séjour.

Vitrage abimé.

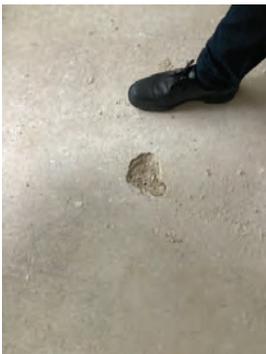
1.33

Séjour.

Trou a reboucher.

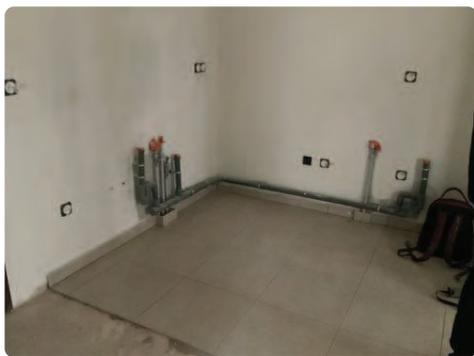
1.34

Cuisine.

Canalisation en contre pente.

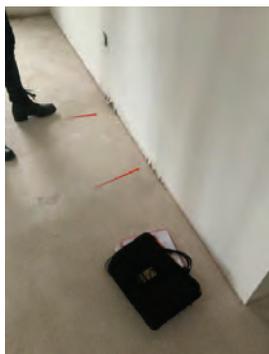
1.36

Séjour.

Bas de cloisons abimé.

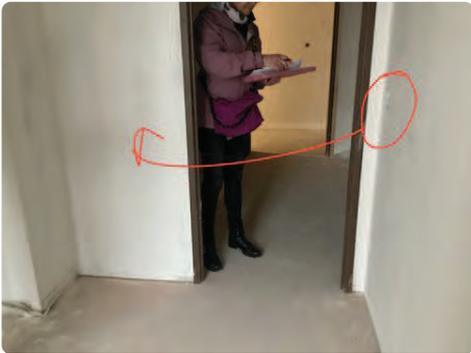
1.38

Chambre principale.

L'emplacement des interrupteur n'est pas conforme.

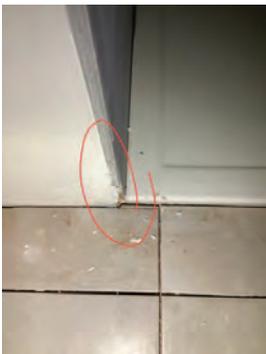
Salle d'eau.

Manque la continuité de la baguette.
