PROCES-VERBAL DE CONSTAT

Qu'ils ont fait l'acquisition en l'état futur d'achèvement, d'un appartement dépendant d'un ensemble immobilier dénommé « ROOFTOP » sis à ANTONY (92160) Zone d'Aménagement Concert » (ZAC) JEAN ZAY.

Qu'un rendez-vous de visite après installation des cloisons a été organisé par le promoteur, la SCCV ANTONY JEAN ZAY, le jeudi 28 mars 2024 à 13h30.

Rapport des reréserves de visite chantier.

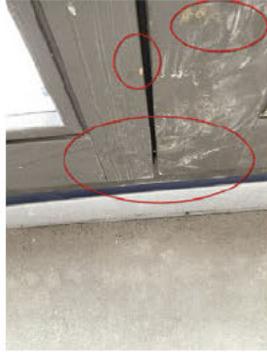
Séjour.

- Il y a de multiples impacts et rayures sur la menuiserie.
- La parclose est posée en deux parties, a changer.

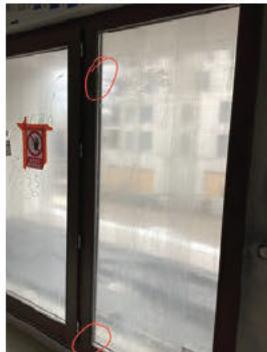
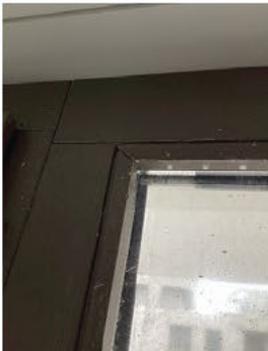
Séjour.

Manque la continuité des parclose.

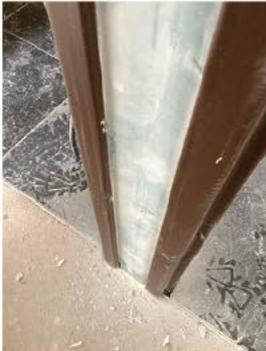
Dégagement.

Multiples impacts sur les cloisons.

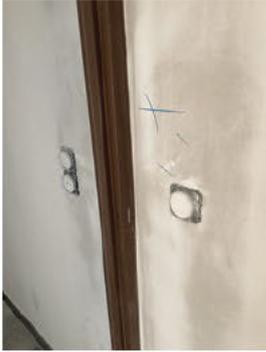
Dégagement.

Impact au-dessus de l'interrupteur.

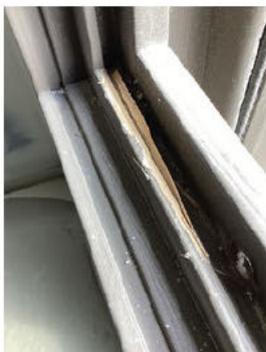
**Chambre 2.**

- Décollement des lames de bois.

Quand le bois n'a pas été stocké comme il se doit assez longtemps en amont sur le chantier, il peut lui aussi contenir un taux d'humidité excessif au moment de la pose.

- La traverse basse est endommagée, la gorge de récupération des eaux n'est plus en mesure de drainer les eaux infiltrantes.

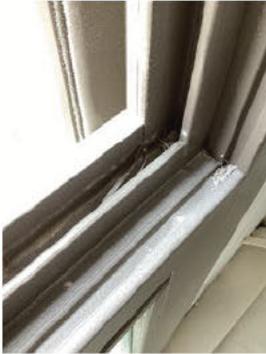
Chambre 1.

- Décollement des lames de peinture.
- Impact sur le montant.
- impact sur la parclose.

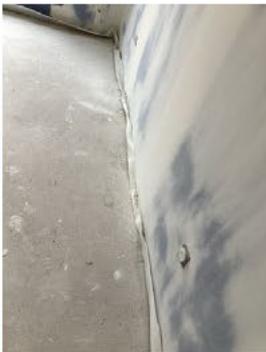
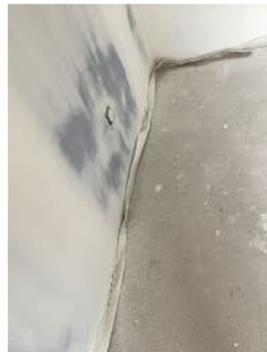
Chambre 1.

L'isolant phonique est pincé a différents endroits.

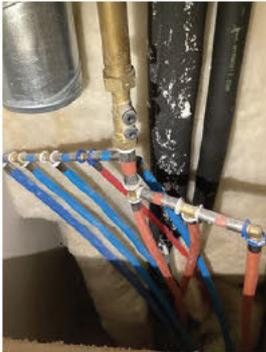
Gaine technique.

Manque la fixation des nourrices.

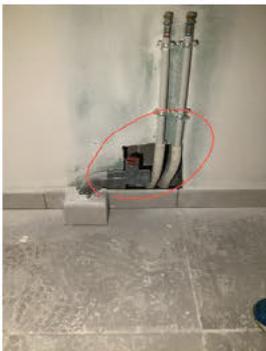
Salle d'eau

Manque la continuité du Placoplatre avec isolant.

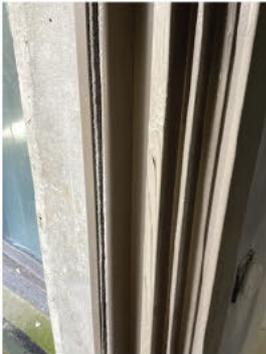
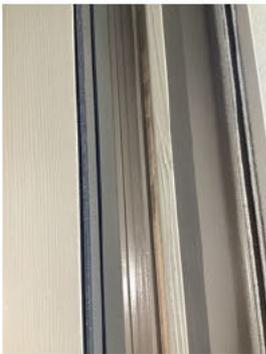
Chambre 1.

- Impact sur le montant.
- Impact sur la traverse haute.
- Décollement de peinture.
