## PROCES-VERBAL DE CONSTAT

Qu'ils ont fait l'acquisition en l'état futur d'achèvement, d'un appartement dépendant d'un ensemble immobilier dénommé « ROOFTOP » sis à ANTONY (92160) Zone d'Aménagement Concert » (ZAC) JEAN ZAY.

Qu'un rendez-vous de visite après installation des cloisons a été organisé par le promoteur, la SCCV ANTONY JEAN ZAY, le vendredi 26 avril 2024 à 8h30.

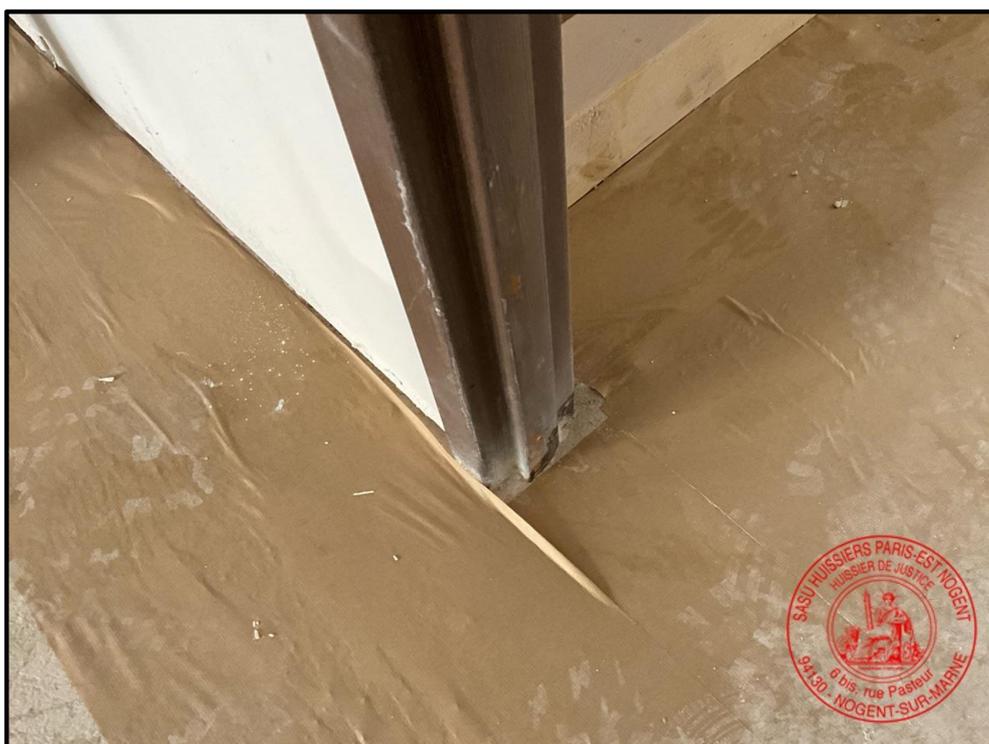
Photographie n°11. HPEN

En ma présence, Madame BELBRAIK procède à une vérification de la superficie de ce séjour, par référence aux cotes indiquées aux plans.

Nous constatons que ces dernières sont respectées.

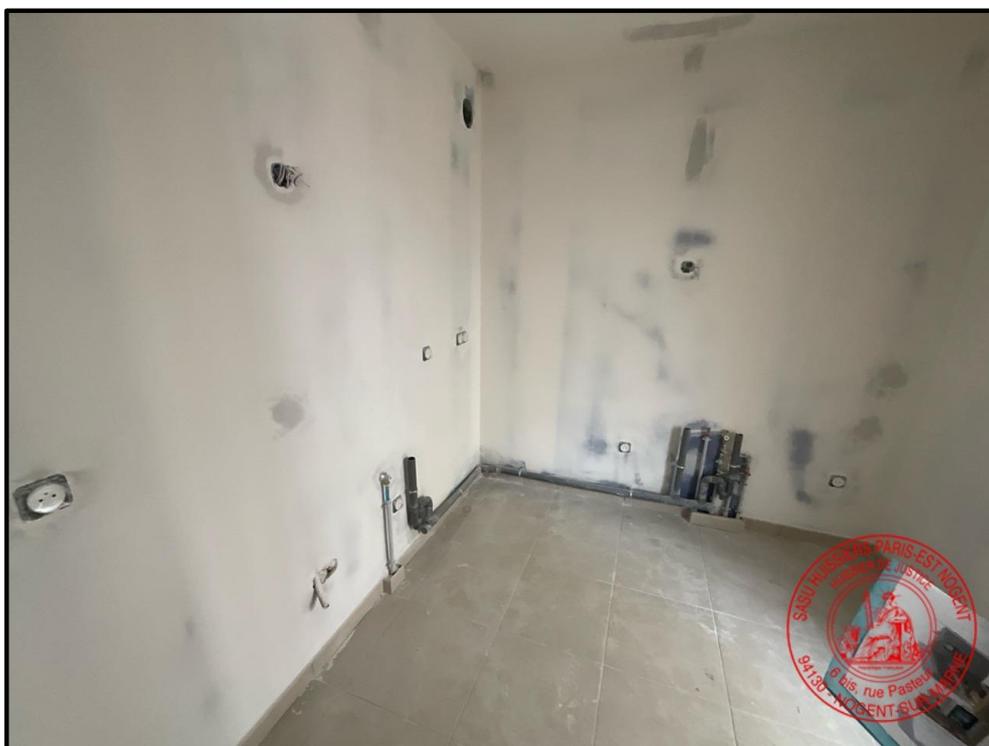
Photographie n°20. HPEN

En ma présence, Madame BELBRAIK procède à une vérification de la superficie de cette cuisine, par référence aux cotes indiquées aux plans.

Nous constatons que ces dernières sont respectées.

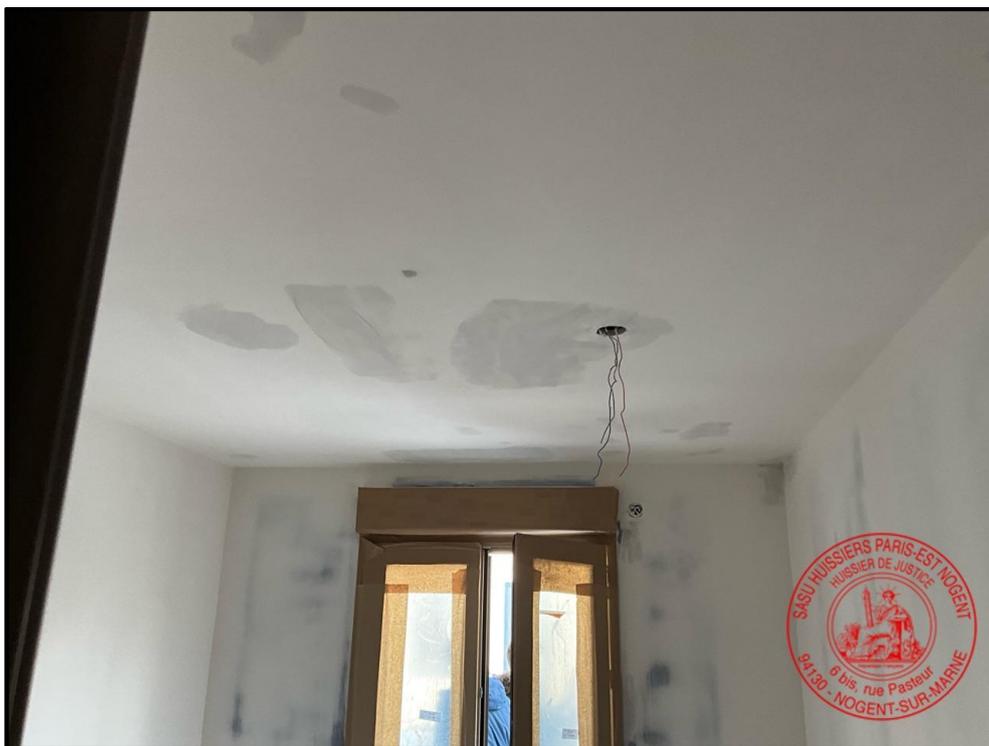
Photographie n°36. HPEN

L'attente destinée au plafonnier n'est pas centrée. Je constate en effet que celle-ci est trop proche du mur séparatif de la chambre 2.

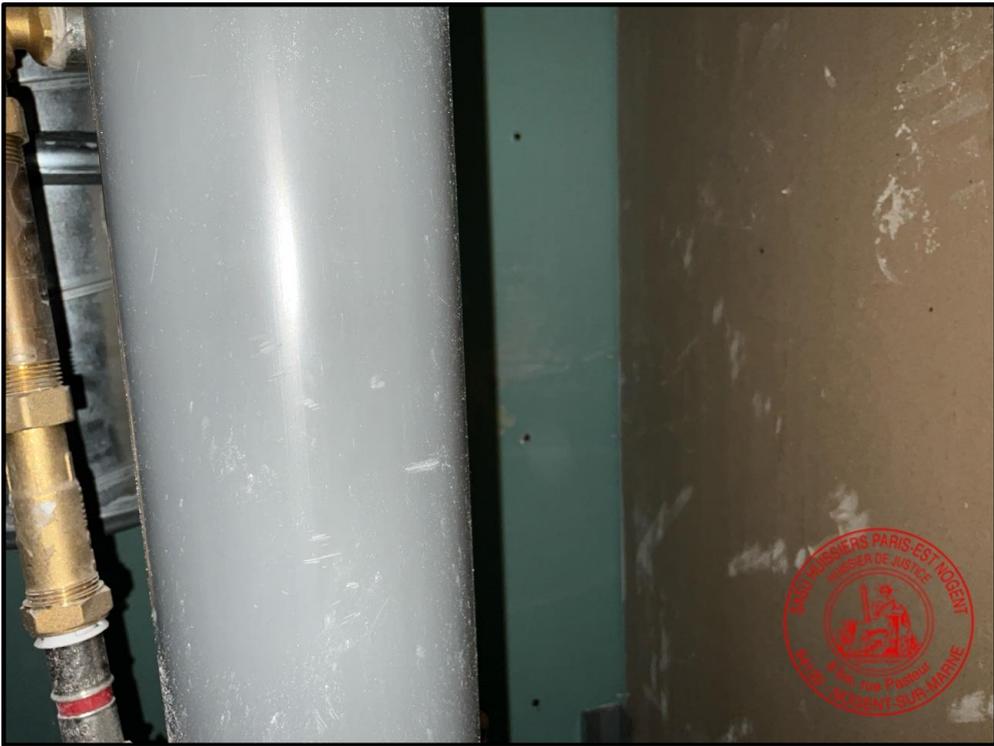
Photographie n°55. HPEN

Un calfeutrement est à réaliser, entre d'une part, la cloison située à l'arrière de la baignoire, et d'autre part, la cloison séparative de la gaine technique.

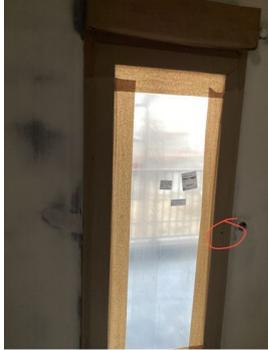
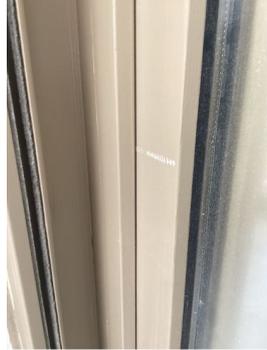
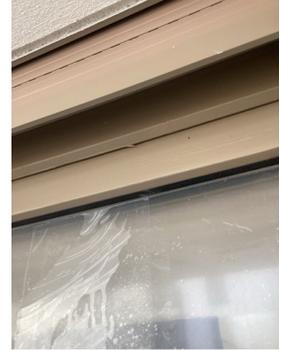
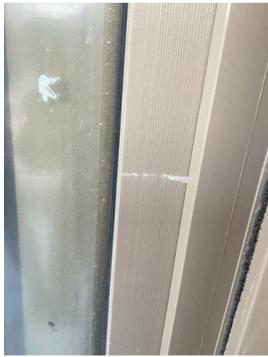
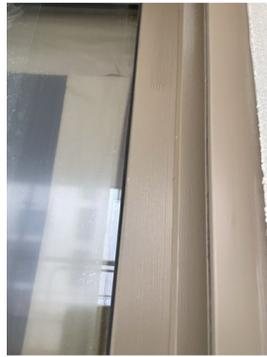
### Séjour.

- Les montants de l'huisserie et de la porte-fenêtre sont rayés.
- Couches de peinture importantes sur le montant de l'ouvrant de la porte-fenêtre.
- Impact sur la traverse basse de la porte-fenêtre.

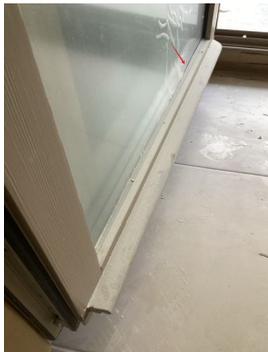
1.3

### Généralité.

Espace important entre le vitrage et le joint.

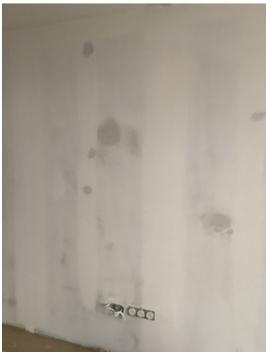
1.6

Séjour .

Manque les fixations des plaques de plâtre, ce qui les rend facilement mobiles.

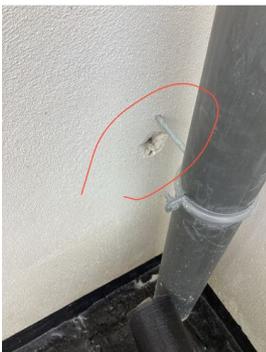
1.7

Balcon.

Trou a reboucher.

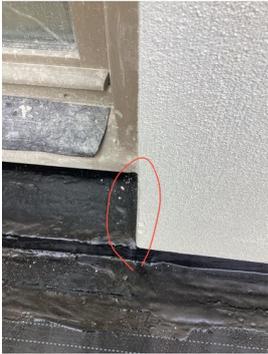
1.9

Balcon.

Impact sur le ravalement.

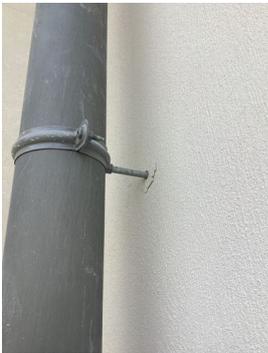
1.10

Balcon.

Décollement du ravalement.

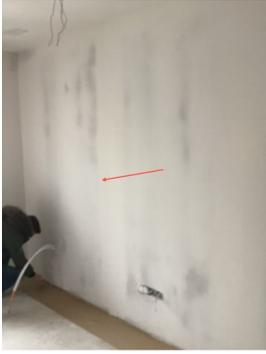
1.11

### Chambre 1.

Manque les fixations des plaques de plâtre, ce qui les rend facilement mobiles.

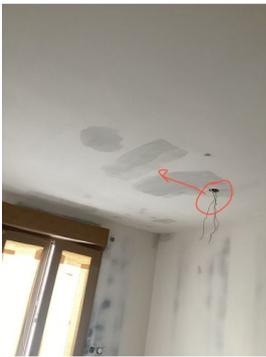
1.12

### Chambre 1.

Point lumineux a centraliser.

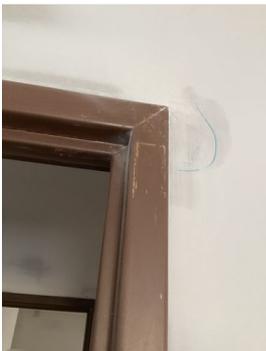
1.15

### Généralité.

Traces de rouilles sur toutes les huisseries intérieures.

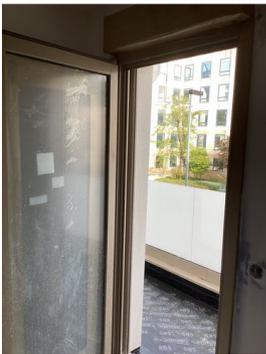
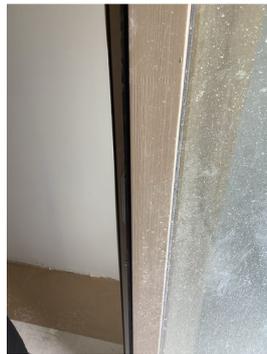
Chambre 2.

Couche de peinture à reprendre sur le montant de l'ouvrant.

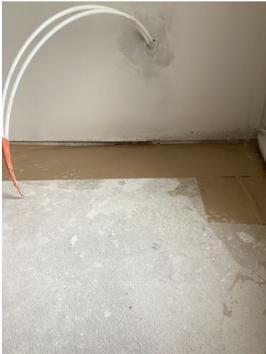
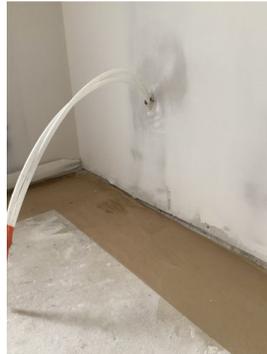
1.20

Chambre 2.

Manque la continuité de l'isolant phonique.

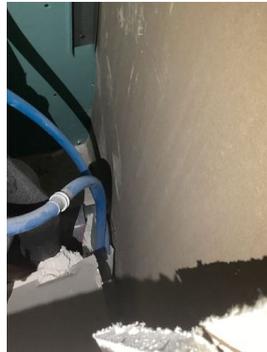
1.25

Salle de bain.

Manque l'étanchéité entre les plaque et la chape.

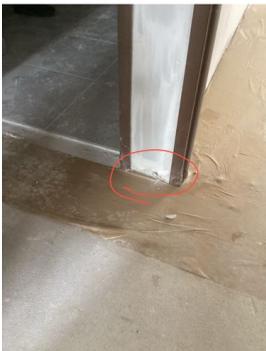
1.26

Dégagement.

Manque les finitions du placo.

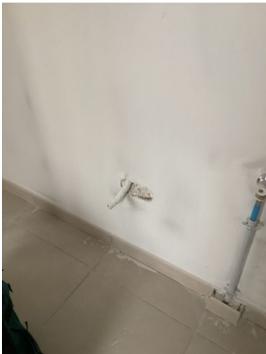
**Cuisine.**

Manque le boîtier électrique.
