PROCES-VERBAL DE CONSTAT

**L'AN DEUX MILLE VINGT QUATRE
ET LE VINGT SIX AVRIL**

Qu'ils ont fait l'acquisition en l'état futur d'achèvement, d'un appartement dépendant d'un ensemble immobilier dénommé « ROOFTOP » sis à ANTONY (92160) Zone d'Aménagement Concert » (ZAC) JEAN ZAY.

L'appartement est situé au deuxième étage du bâtiment E. Il est identifié sous le numéro E 24.

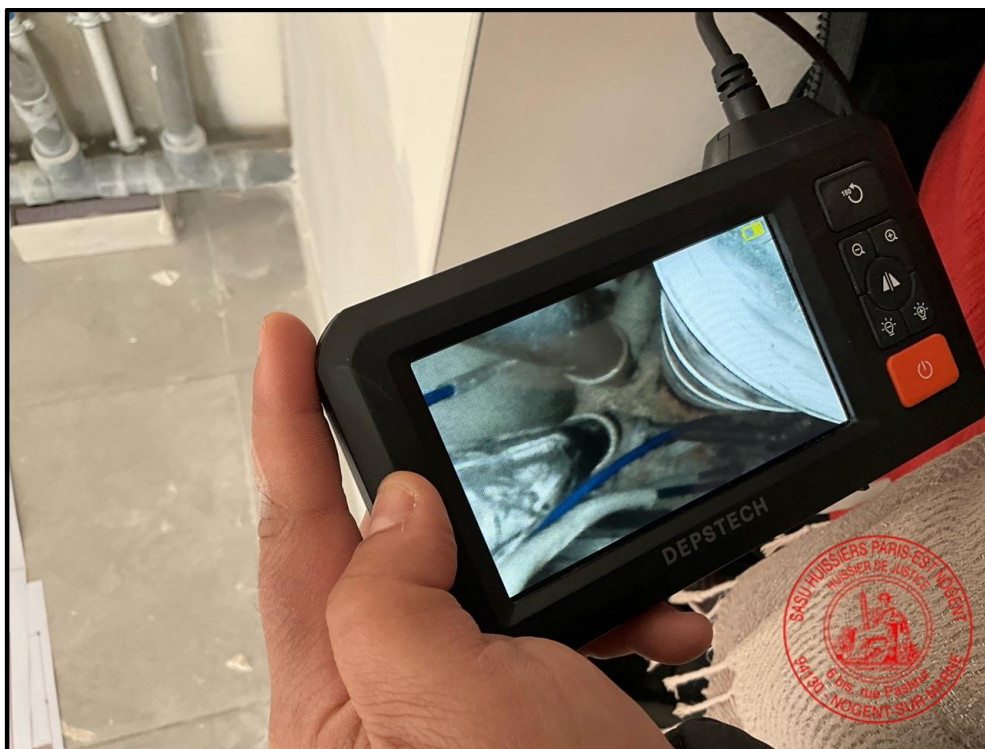
Photographie n°24. HPEN

L'isolant équipant la canalisation d'arrivée d'eau est déchiré.

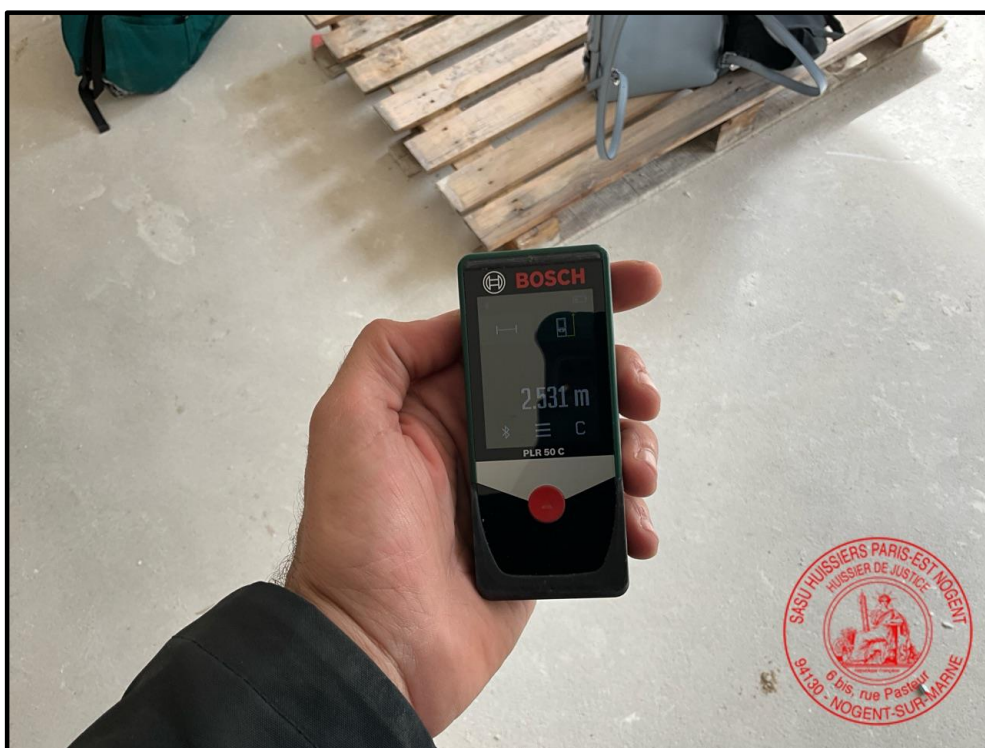
Photographie n°32. HPEN

Dans le séjour, nous relevons une hauteur sous plafond de 2,53 mètres depuis la chape, et ce, dans l'ensemble des espaces non carrelés du séjour.

Dans les autres espaces de l'appartement, la hauteur sous plafond est de 2,60 mètres.

Madame BELBRAIK déclare émettre toutes réserves quant à l'existence ou aux conditions d'apposition d'un isolant au-dessus de ce plafond, étant précisé que cette zone correspond à la terrasse située à l'aplomb de l'appartement des requérants.

Après nous être rendus dans l'appartement n°E33, soit au-dessus de celui des requérants, nous constatons que la hauteur du séjour composant cet appartement est de 2,60 mètres.

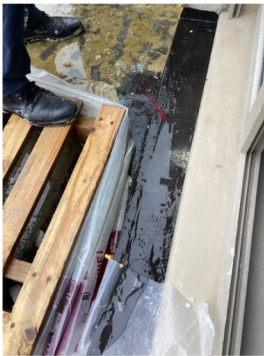
2.2

Balcon.

On constate une stagnation d'eau sur la maçonnerie.

Suite à une stagnation d'eau, on constate une remontée d'humidité.

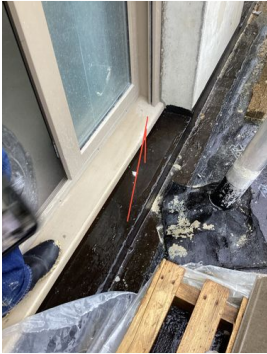
Balcon.

Absence de pente sur la maçonnerie.

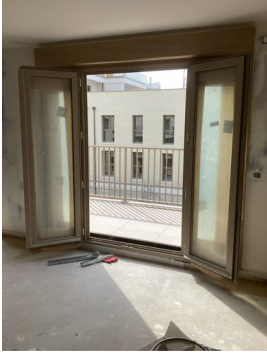
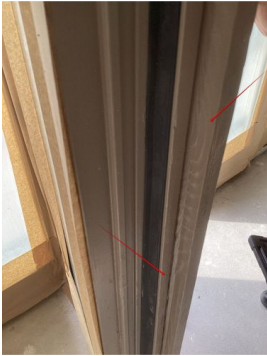
Séjour.

- Décollement des lamelles de bois sur le jet d'eau de l'ouvrant droit.
- Multiples impact sur la traverse haute de la porte-fenêtre.
- On constate des couche de peinture importante sur le montant de l'ouvrant gauche.
- On constate une lamelle de bois recollée sur le montant droit de la porte-fenêtre.
- Multiples impacts sur la traverse basse de la porte-fenêtre.

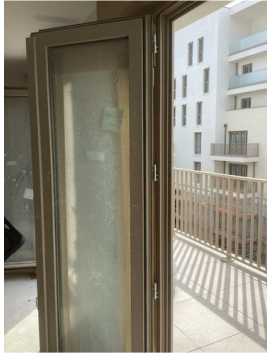
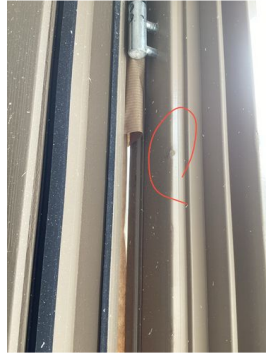
Séjour.

- Impact le montant gauche de l'huissierie.

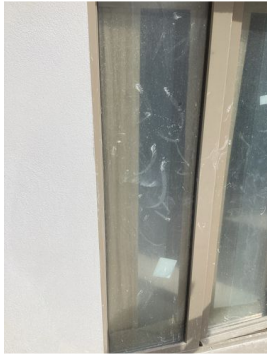
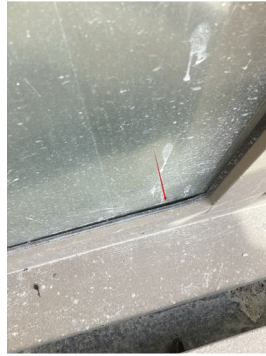
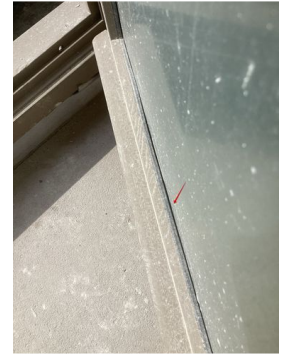
Généralité.

On constate un espace important entre le vitrage et le joint, ainsi qu'une fixation défectueuse du vitrage, rendant celui-ci branlant.

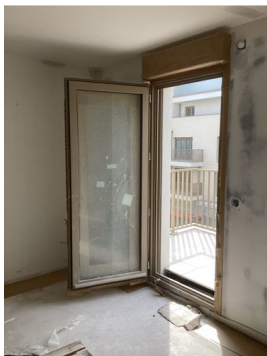
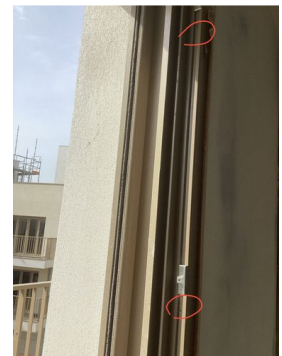
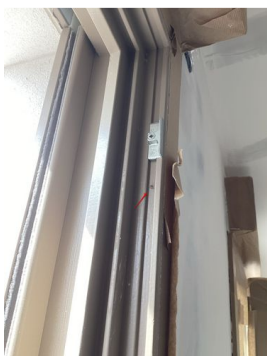
Séjour.

- Impact sur la traverse haute de la porte-fenêtre.
- Trou de fixation sur le montant de droite de l'huissierie.

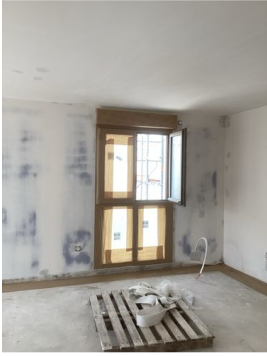
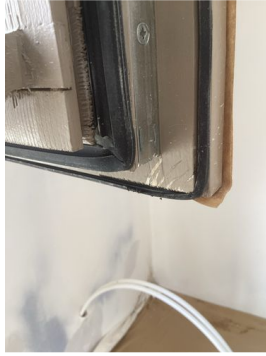
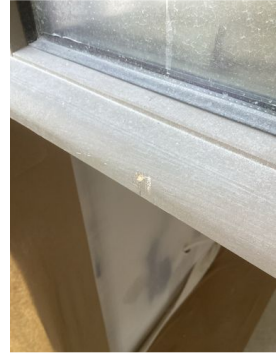
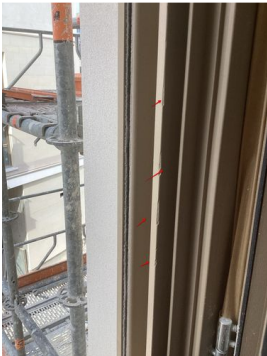
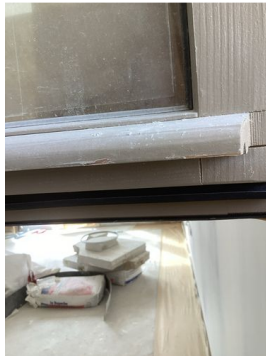
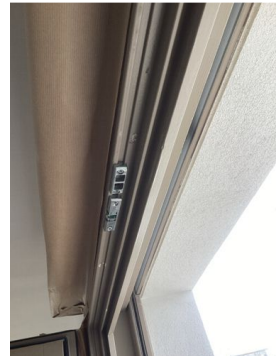
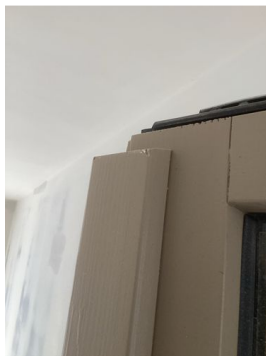
Salle a manger.

- Ouvrant de droit rayé.
- Impact sur le jet d'eau de l'ouvrant droit.
- multiples impact sur le montant droit.
- Décollement des lamelles de bois du jet d'eau de l'ouvrant droit de la fenêtre.
- Multiples impacts sur la traverse haute de la fenêtre.
- Importante couches de peinture sur l'ouvrant droit.
- Impact sur le montant de l'ouvrant gauche.

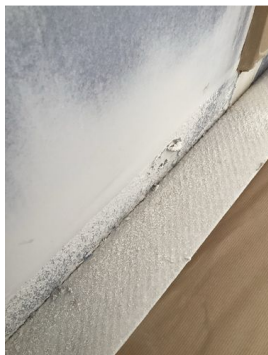
2.10

Salle a manger.

- Des traces de scie circulaire doivent être rebouchées

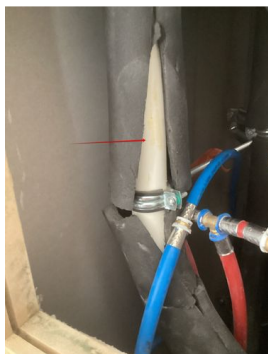
2.12

Gaine technique cuisine.

Reprendre la pose de manchon. l'isolation des tuyaux est mal posé.

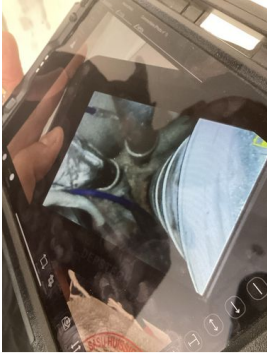
2.13

Gaine technique de cuisine.

Manque le nettoyage des gaines techniques.

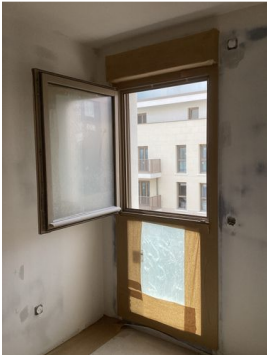
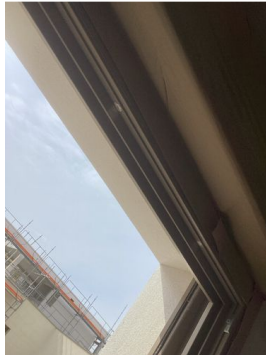
2.14

Chambre 2.

Impact sur la traverse haute de la fenêtre.

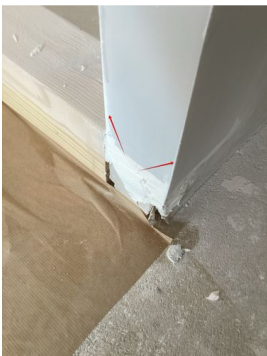
2.15

Chambre 2.

Manque les finitions en bas des cloisons.

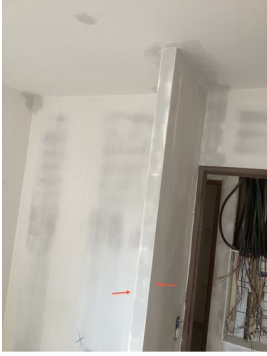
2.16

Chambre 2.

Manque les cornières dans les angles.

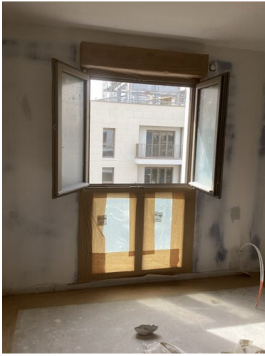
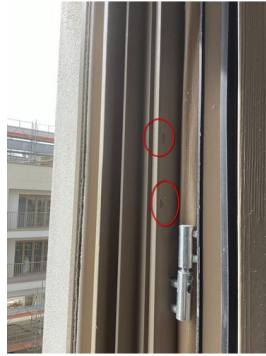
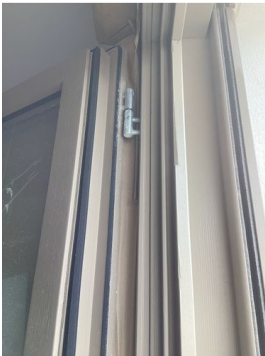
2.19

Chambre 1.

Impact sur le montant droit de la fenêtre.

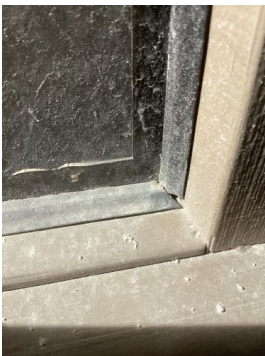
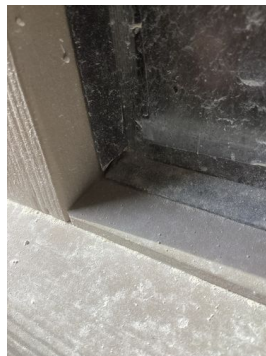
2.20

Généralité.

Manque la continuité des joints dans toutes les fenêtres et portes-fenêtres.

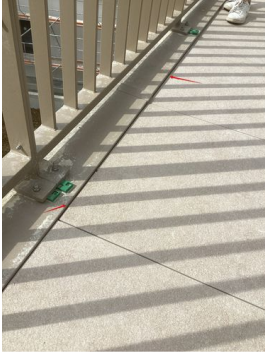
2.22

Balcon.

Absence de l'alignement entre les couvertines et les dalles sur plots.

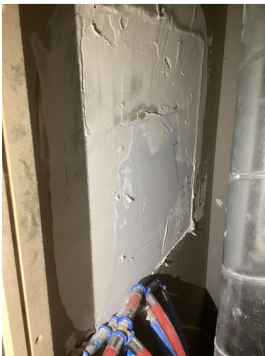
2.24

Gaine technique salle de bain.

Manque les finitions de rebouchage de la plaque de plâtre.

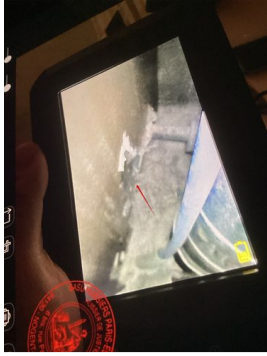
2.25

Gaine technique salle de bain.

Manque le calfeutrage de la plaque de plâtre.

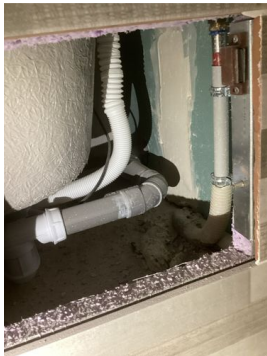
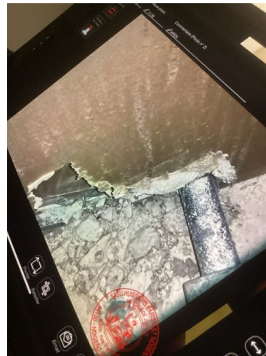
2.26

Gaine technique salle de bain.

Il est constaté un manque de calfeutrage au niveau de l'évacuation de la baignoire.

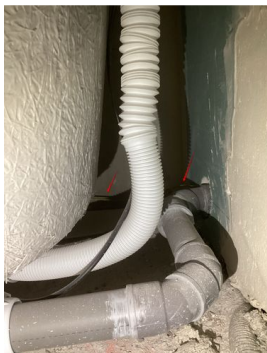
2.27

Baignoire.

Passage de câble de terre sans fourreau.

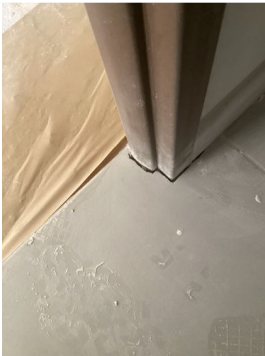
2.29

Salle de bain.

Reprendre la découpe du carreau de carrelage.

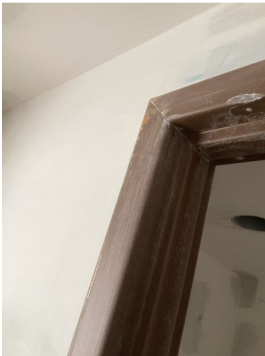
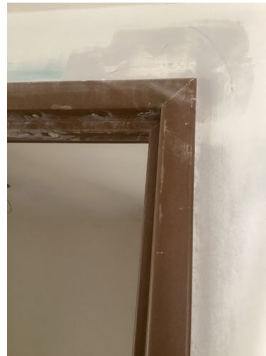
2.33

Généralité.

On constate des traces de rouille sur toutes les huisseries intérieures.

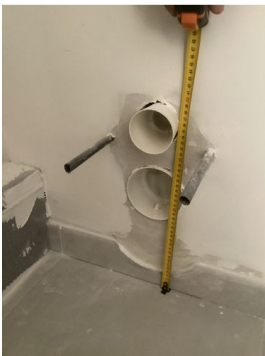
2.34

Toilette.

L'emplacement de l'évacuation des toilettes est trop basse.

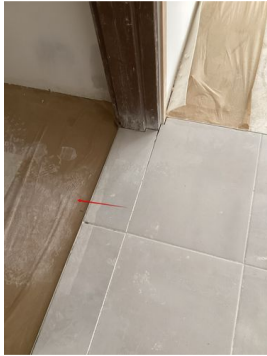
2.37

Séjour cuisine.

La dernière ligne de carreaux de carrelage est posée en pente.

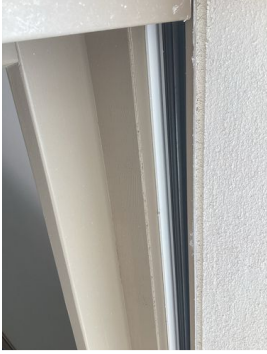
2.39

Généralité

Absence des volets roulants dans tout le logement.

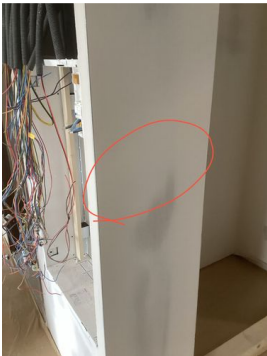
2.40

Entrée.

Manque l'attente de visiophone
